BITACORA ELECTRÓNICA DE OBRA

Confirma Bitacora: Si	Nro Informe: 89	Fecha Informe: 30-03-2019	Nombre De La Obra: Saldo de Obra Carretera Rodriguez de Mendoza - Empalme Ruta N.PE-5N (La Calzada), Tramo: Selva Alegre - Empalme Ruta N. PE-5N (La Calzada)	Personal Encargado: MONTALVO KATHLEEN GARCIA					
Foto Bitacora:	Foto Bitacora 2:	Foto Bitacora 3:	Foto Bitacora 4:	Foto Bitacora 5:	Foto Bitacora 6:

Panel Fotográfico de la Bitacora de Obras

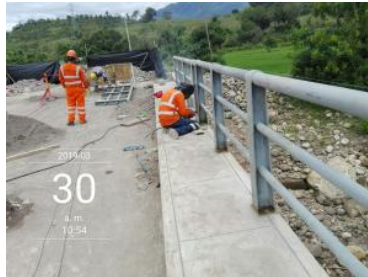
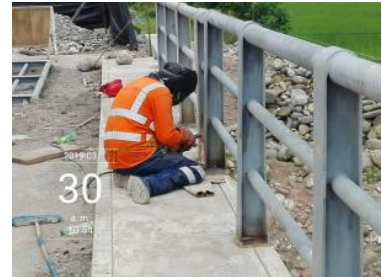
Actividades:
 Soldadura en barandas del lado derecho en Pte. Ochique

Se observó los trabajos de soldadura de barandas, correspondiente al lado derecho del puente Ochique.
