BITACORA ELECTRÓNICA DE OBRA

REGISTRO DE LA BITACORA Y FOTO DEL CUADERNO DE OBRA

Confirma Bitacora: Si	Nro Informe: B O 006	Fecha Informe: 24-04-2019	Nombre De La Obra: Carretera Oyon - Ambo, Tramo I: Oyon - Desvío Cerro de Pasco	Personal Encargado: VILCHEZ ESPINOZA JOHNATHAN ARTURO
--------------------------	----------------------------	------------------------------	--	---

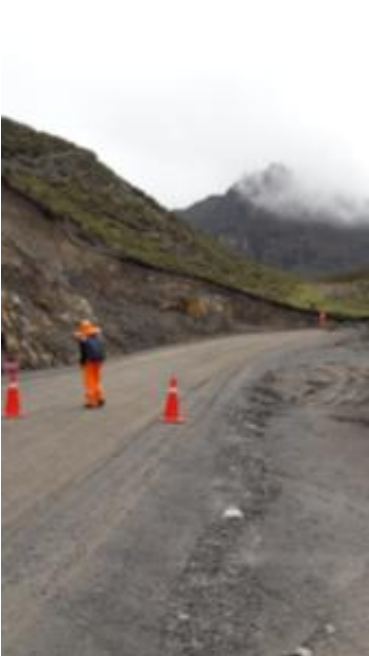
Foto2:

CDescripcion_____:
Se realiza el mantenimiento de vía con moto niveladora y rodillo compactador en la progresiva 160+820.
Transito momentáneamente parado.
