BITACORA ELECTRÓNICA DE OBRA

Confirma Bitacora: Si	Nro Informe: 87	Fecha Informe: 28-03-2019	Nombre De La Obra: Saldo de Obra Carretera Rodriguez de Mendoza - Empalme Ruta N.PE-5N (La Calzada), Tramo: Selva Alegre - Empalme Ruta N. PE-5N (La Calzada)	Personal Encargado: MONTALVO GARCIA KATHLEEN					
Foto Bitacora:	Foto Bitacora 2:	Foto Bitacora 3:	Foto Bitacora 4:	Foto Bitacora 5:	Foto Bitacora 6:

Panel Fotográfico de la Bitacora de Obras

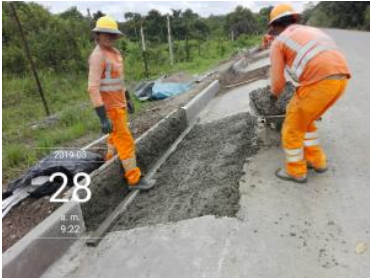
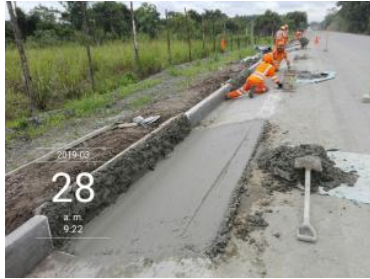
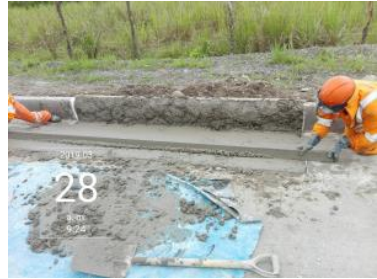
1

Actividades:
Vaciado de concreto $f'c=175$ kg/cm² en cunetas Km 09+700.00 al Km 09+750

CDescripcion _____:
Se observó trabajos de vaciado de concreto $f'c=175$ kg/cm², correspondiente a 8 paños complementarios de cunetas ubicadas en el lado derecho, desde la progresiva Km 09+700.00 al Km 09+750.00, durante la ejecución de los trabajos se vio la presencia del controlador de Supervisión.

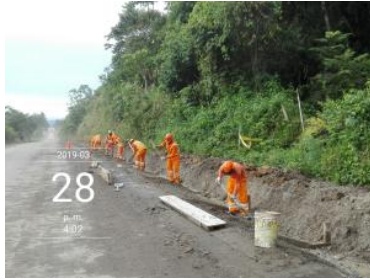
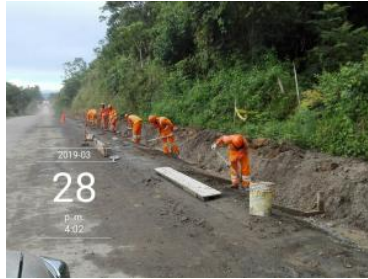
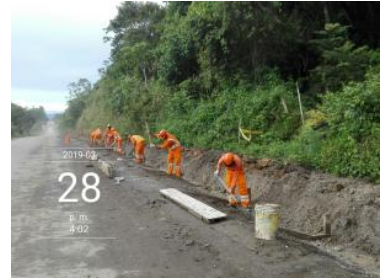
2

Trabajos de perfilado de cunetas, Km 09+280.00 al Km 09+640.00

Se observó trabajos de perfilado de cunetas, desde la progresiva del Km 09+280.00 al Km 09+640.00, en el lado izquierdo de la carretera. Durante la ejecución de los trabajos, no se vio a Supervisión.

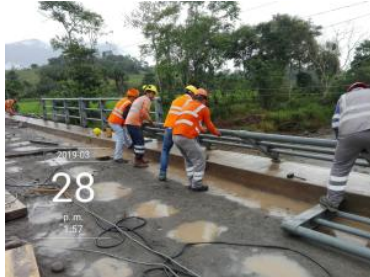
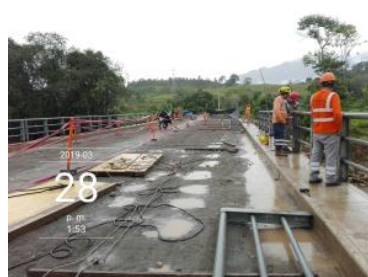
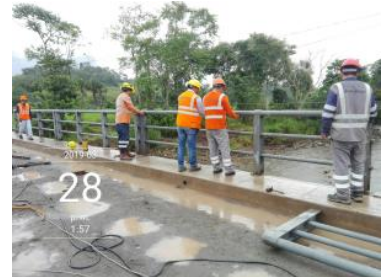
3

Trabajos de alineamiento para soldadura de barandas en el Pte. Ochique (lado derecho).

El presente día, se observó trabajos de alineamiento para la soldadura de barandas, correspondiente al lado derecho del puente Ochique, durante la ejecución de los trabajos no se vio presencia de supervisión.

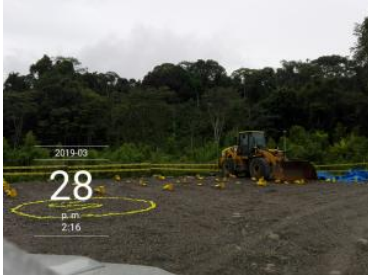
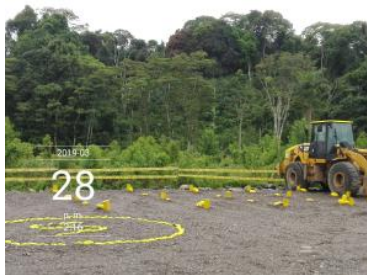
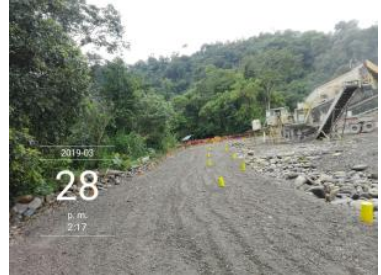
4

Señalización para el estacionamiento de equipos, vehículos, tránsito peatonal y de volquetes en acopio de Cantera Belén.

Se observó la señalización en acopio de material de Cantera Belén, para el estacionamiento de equipos y vehículos, así también se notó la señalización para el tránsito peatonal y de volquetes.

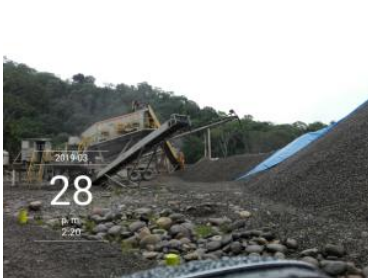
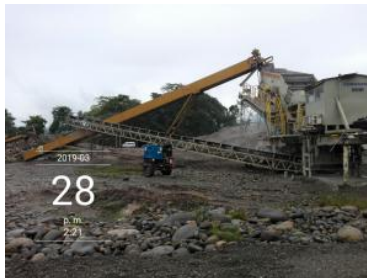
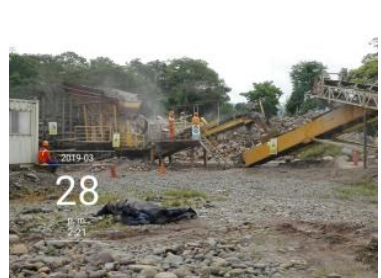
5

Producción de material de base en Cantera Belén

Se observó la producción de material de base el cual es acopiado.

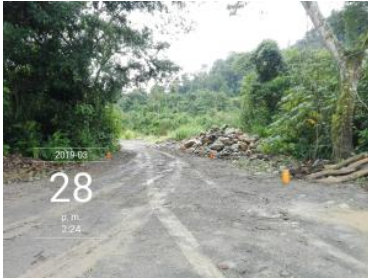
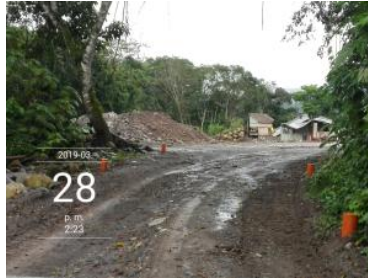
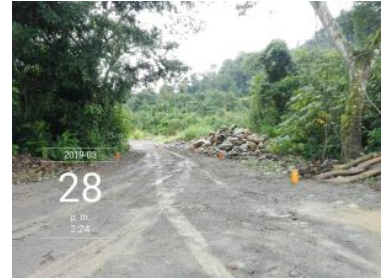
6

- El presente día, el Residente y Jefe de Supervisión, no realizaron registro de asientos en el Cuaderno de Obra.
- El presente día, el acceso al ingreso del río Tonchima se encontró abierto, durante todo el día, no realizaron trabajos de extracción del río, solo realizaron trabajos de producción de base en las chancadoras con el material que tienen acopiado, el cual fue extraído hace muchas semanas atrás, así también, se vio el transporte del material de base en los volquetes desde el acopio hasta el tramo donde se vienen ejecutando actualmente los trabajos de base.

Acceso a río Tonchima, se encuentra abierto para los trabajos de extracción de material.

El presente día, se observó que, el acceso al ingreso del río Tonchima ya se encuentra abierto para la extracción del material para la producción de base, cabe indicar que durante todo el día, no realizaron la extracción del material del río, solo realizaron trabajos de producción de base en las chancadoras con el material que tienen acopiado, el cual fue extraído hace muchas semanas atrás, así también, se vio el transporte del material de base en los volquetes desde el acopio hasta el tramo donde se vienen ejecutando actualmente los trabajos de base.
