BITACORA ELECTRÓNICA DE OBRA

Confirma Bitacora: Si	Nro Informe: 081	Fecha Informe: 16-04-2019	Nombre De La Obra: Construcción y Mejoramiento de la Carretera Ilave-Mazocruz	Personal Encargado: CUTIPA MONZON NESTOR ARNULFO
---------------------------------	----------------------------	-------------------------------------	---	--

REPORTE DEL 16 DE ABRIL DEL 2019

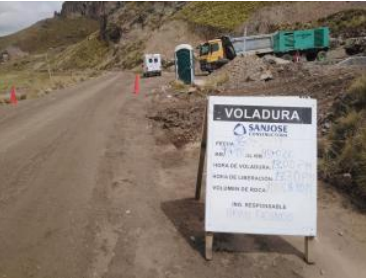
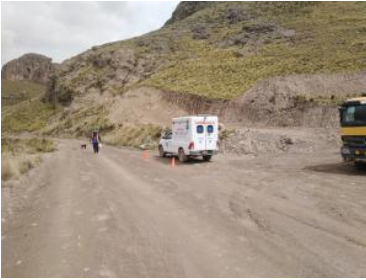
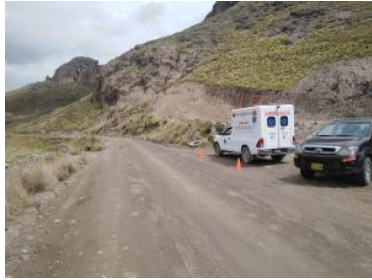
7

Actividades:
Mov de Tierras

CDescripcion:
Voladura de roca, progresiva km 44+990 hasta km 45+020 presencia de la ambulancia

SE CONTINUA LOS TRABAJOS EN LA VARIANTE PASPA (DESDE EL KM 43 AL 47) CON TRABAJOS DE PERFORACIÓN, DISPARO Y ELIMINACIÓN DE ROCA FRACTURADA (SELECCIONADA PARA OTRAS PARTIDAS). POR LO QUE SE RECOMIENDA INTENSIFICAR LAS MEDIDAS PREVENTIVAS PARA EVITAR ACCIDENTES DE TRABAJO A CONSECUENCIA DEL USO DE EXPLOSIVOS
