## BITACORA ELECTRÓNICA DE OBRA

### REGISTRO DE LA BITACORA Y FOTO DEL CUADERNO DE OBRA

<b>Confir ma Bitaco ra:</b>	<b>Nro Inform e:</b>	<b>Fecha Informe:</b>	<b>Nombre De La Obra:</b>	<b>Personal Encargado:</b>
Si	77	23-04-2019	Carretera Juanjui-Tocache, tramo Pizana - La Polvora - Pizarron - Perlamayo - Campanilla	BORIS WALTER AYLLÓN CARCELÉN

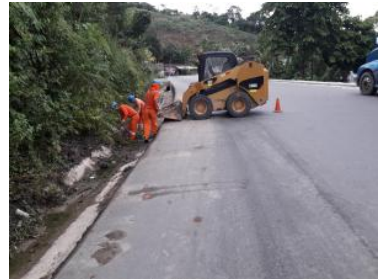
1

En la progresiva Km 0+470 se estableciendo la limpieza de cunetas de drenaje, con herramientas menores y con minishovell

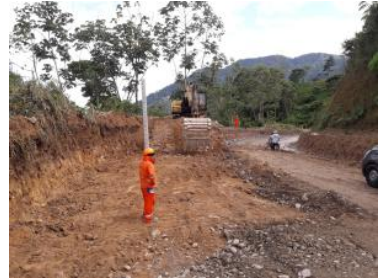
2

Entre la progresiva 38+080 a 38+200 se esta realizando mejoramiento de los suelos en el margen izquierdo de la vía

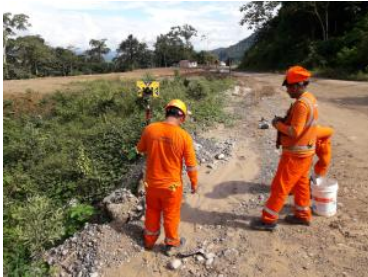
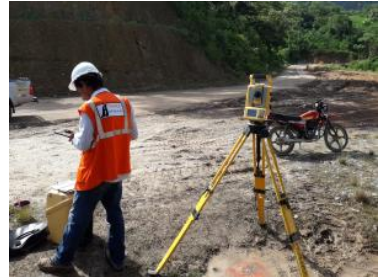
4

En la progresiva Km. 38+300 se esta efectuando el control topográfico de las labores de mejoramiento de suelos

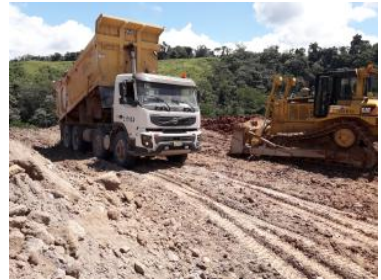
10

**CDescripcion\_\_\_\_\_:**  
En la progresiva 67+400 se ubica un DME donde se están acopiando el material producto de los derrumbes y mejoramientos

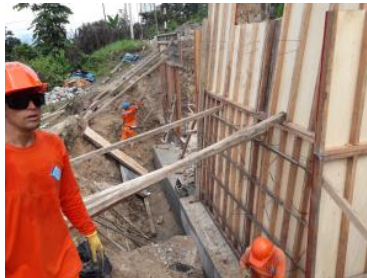
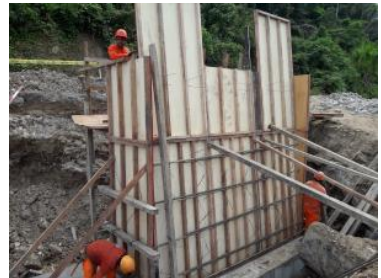
11

**CDescripcion\_\_\_\_\_:**  
En la progresiva Km. 40+460 se esta realizando el encofrado de madera para muro

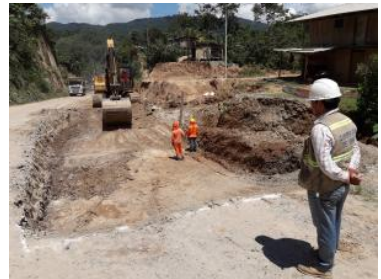
18

**CDescripcion\_\_\_\_\_:**  
En la progresiva KM. 68+100 a 68+420 se esta realizando el mejoramiento de suelos

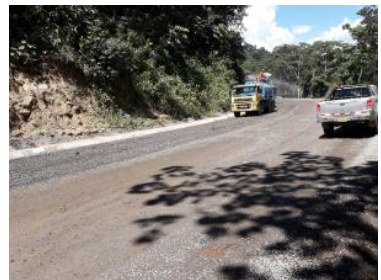
19

**CDescripcion\_\_\_\_\_:**  
En la progresiva KM 73+570 se esta escaificando el material de base colocado anteriormente, humedeciendo y compactando para el reacondicionamiento de la superficie.
