BITACORA ELECTRÓNICA DE OBRA

REGISTRO DE LA BITACORA Y FOTO DEL CUADERNO DE OBRA

Confirma Bitacora: Si	Nro Informe: B O 006	Fecha Informe: 24-04-2019	Nombre De La Obra: Carretera Oyon - Ambo, Tramo I: Oyon - Desvío Cerro de Pasco	Personal Encargado: VILCHEZ ESPINOZA JOHNATHAN ARTURO
--------------------------	----------------------------	------------------------------	--	---

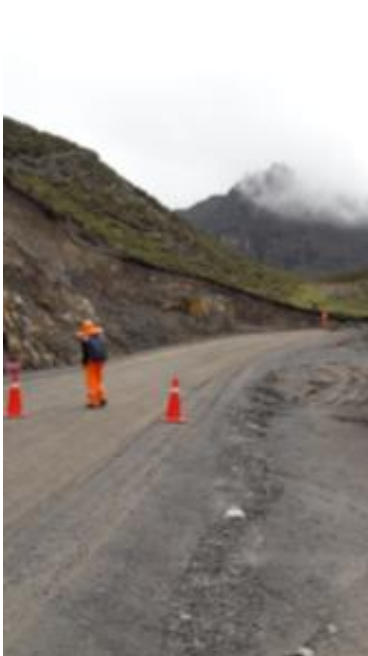
Foto2:

CDescripcion_____:
Se realiza el mantenimiento de vía con moto niveladora y rodillo compactador en la progresiva 160+820.
Transito momentáneamente parado.

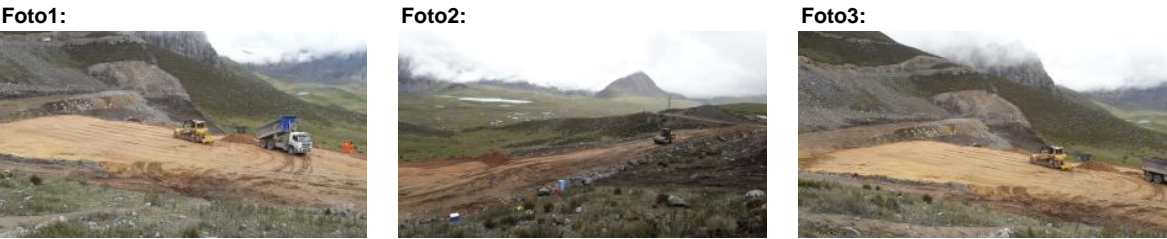
CDescripcion_____:
En la progresiva 168+440 se viene realizando el traslado de material y nivelación del mismo como parte de los trabajos de conformación del DME 09.

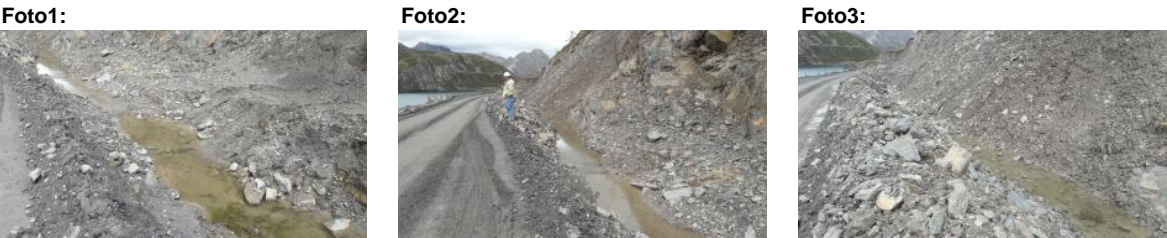
CDescripcion_____:
En la progresiva 160+120 se verifico que contratista hizo la limpieza de encauzamiento de agua que se encontraba obstruido y fomentaba desestabilización de terreno.
