BITACORA ELECTRÓNICA DE OBRA

Confirma Bitacora: Si	Nro Informe: 081	Fecha Informe: 16-04-2019	Nombre De La Obra: Construcción y Mejoramiento de la Carretera Ilave-Mazocruz	Personal Encargado: CUTIPA MONZON NESTOR ARNULFO
---------------------------------	----------------------------	-------------------------------------	---	--

REPORTE DEL 16 DE ABRIL DEL 2019

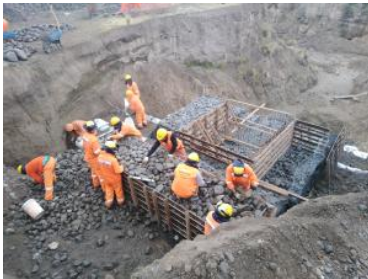
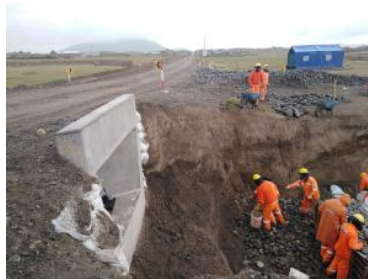
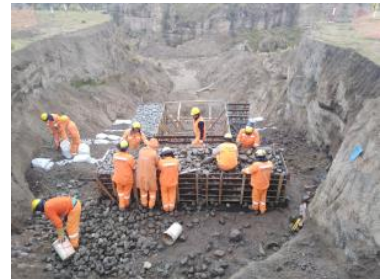
1

Actividades:
Drenaje

CDescripcion_____:
Encofrado de gaviones progresiva km 4+345

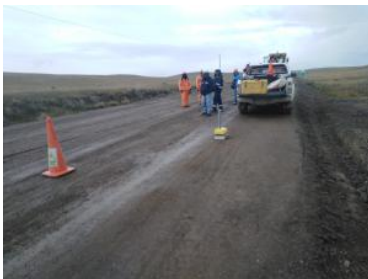
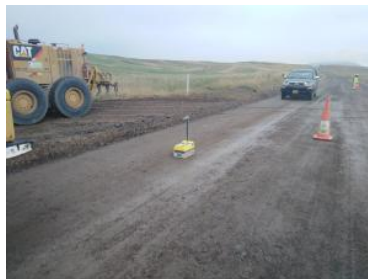
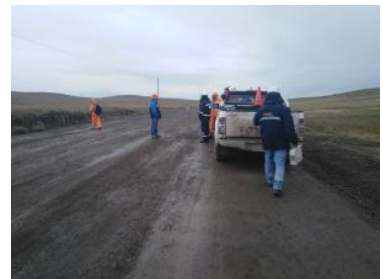
2

Actividades:
Densimetro nuclear

CDescripcion_____:
Standarizado de equipo km 7+000

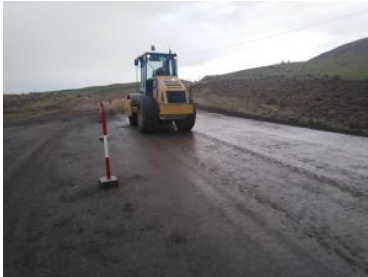
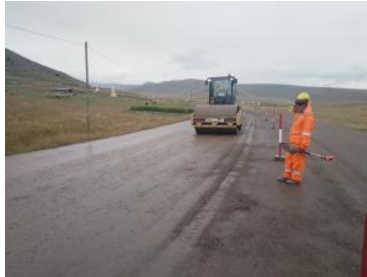
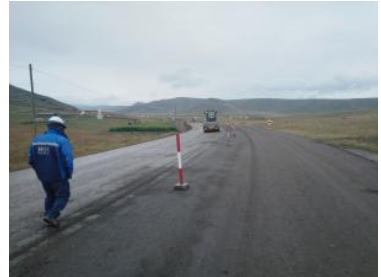
3

Actividades:
Terraplen

CDescripcion_____:
A - 0.30 de rasante, corona entre las progresivas km 11+780 hasta km 11+910

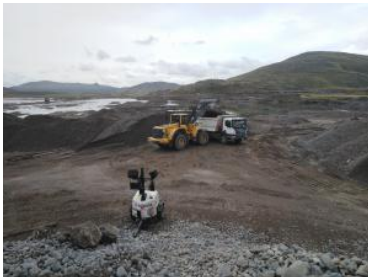
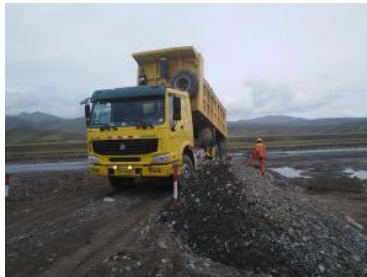
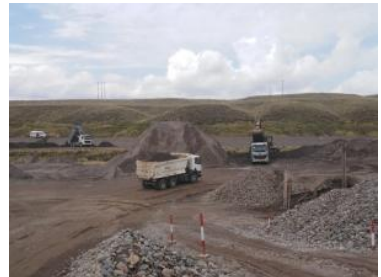
4

Actividades:
Cantera N 04

CDescripcion_____:
Cargio y transporte de material para terraplen km 34+240

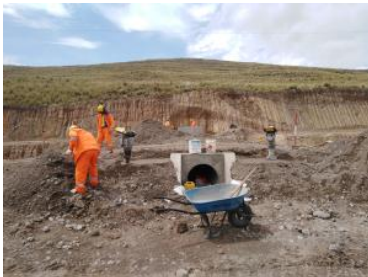
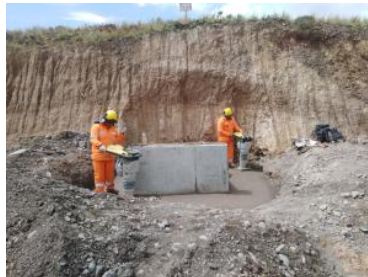
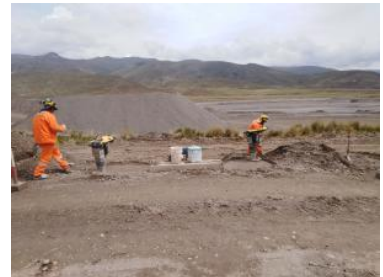
5

Actividades:
Drenaje

CDescripcion_____:
Alcantarilla TMC 36 ubicado progresiva km 37+350 compactado de relleno estructural

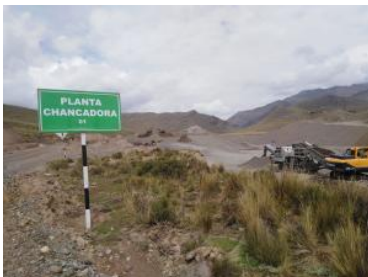
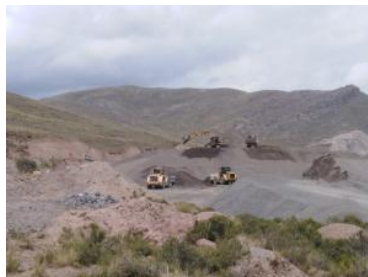
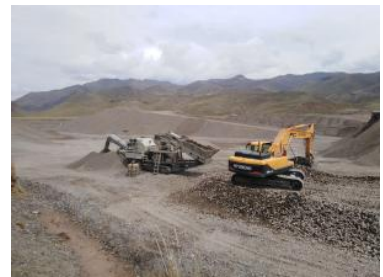
6

Actividades:
Chancadora N 01

CDescripcion_____:
Chancado de material para base y sub base ubicado en la progresiva km 37+400

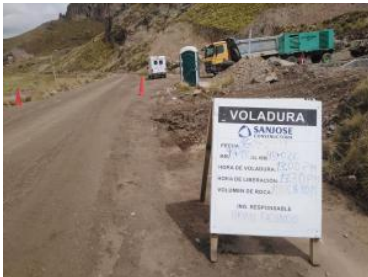
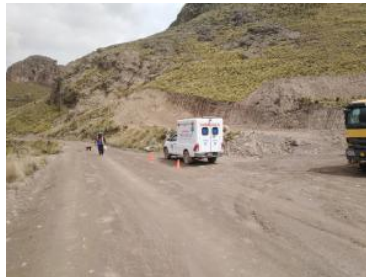
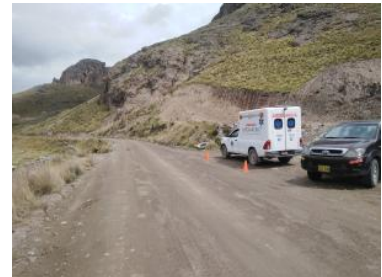
7

Mov de Tierras

Voladura de roca, progresiva km 44+990 hasta km 45+020 presencia de la ambulancia

SE CONTINUA LOS TRABAJOS EN LA VARIANTE PASPA (DESDE EL KM 43 AL 47) CON TRABAJOS DE PERFORACIÓN, DISPARO Y ELIMINACIÓN DE ROCA FRACTURADA (SELECCIONADA PARA OTRAS PARTIDAS). POR LO QUE SE RECOMIENDA INTENSIFICAR LAS MEDIDAS PREVENTIVAS PARA EVITAR ACCIDENTES DE TRABAJO A CONSECUENCIA DEL USO DE EXPLOSIVOS
