BITACORA ELECTRÓNICA DE OBRA

REGISTRO DE LA BITACORA Y FOTO DEL CUADERNO DE OBRA

Confirma Bitacora:	Nro Informe:	Fecha Informe:	Nombre De La Obra:	Personal Encargado:
Si	45 - 2019	21-03-2019	HUANUCO - HUALLANCA (T1)	WILSON NESTOR ARQUÍÑIGO TRUJILLO

Actividades del día 21-03-2019

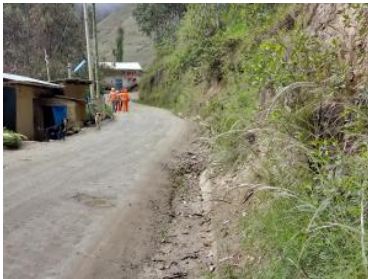
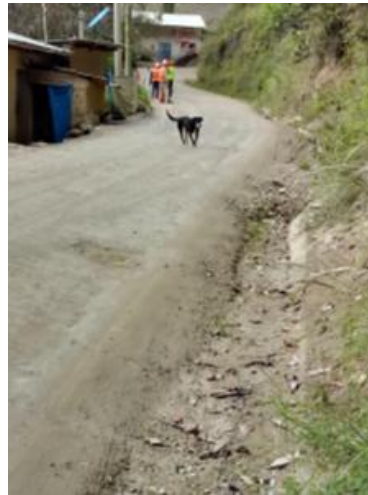
1

Verificación de nivelación topográfica por el supervisor en km. 23+500

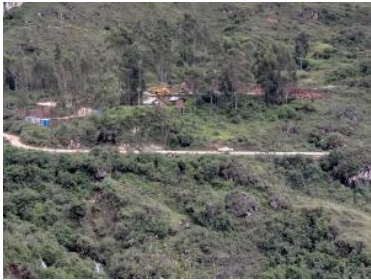
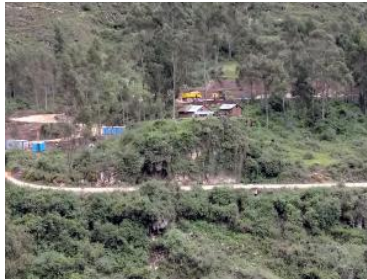
2

CDescripcion_____:
 vista tomada desde el km. 38+200
 actividades paralizadas. Un cargador fral y un volquete estacionados

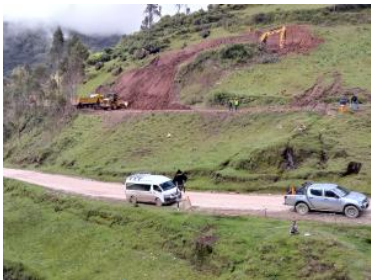
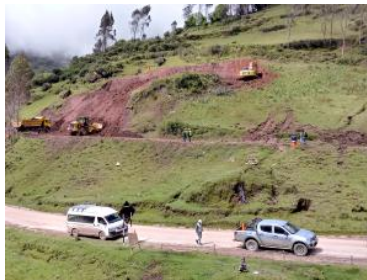
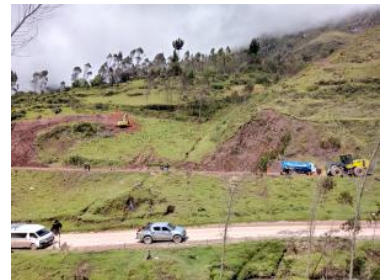
3

CDescripcion_____:
 excavación de material suelto en km. 45+150.
 se emplea 01 excavadora, 02 cargador frontal y 12 volquetes para eliminación de excedentes a DMA.C en km. 52+730

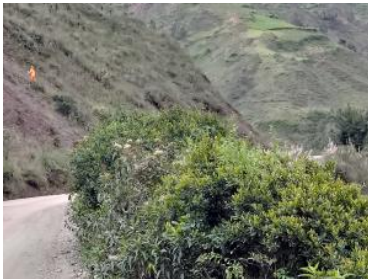
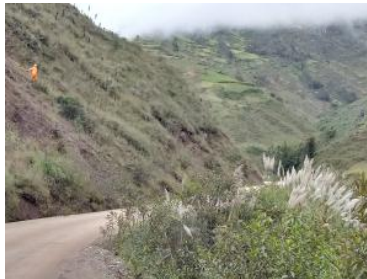
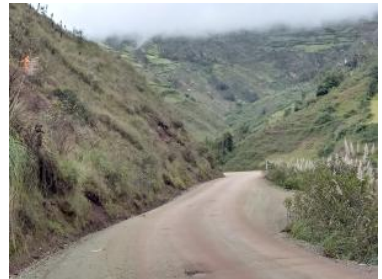
4

CDescripcion_____:
levantamiento topográfico por el contratista en km. 35+200

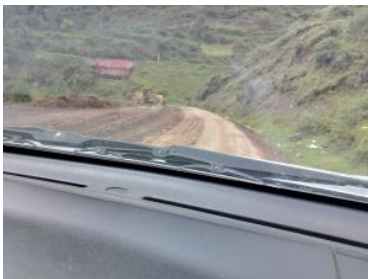
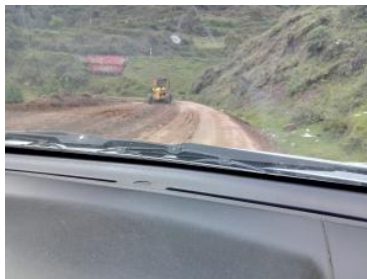
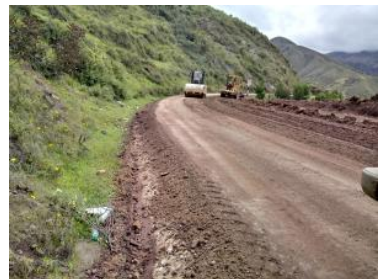
5

CDescripcion_____:
perfilado y compactación de superficie en km. 46+650

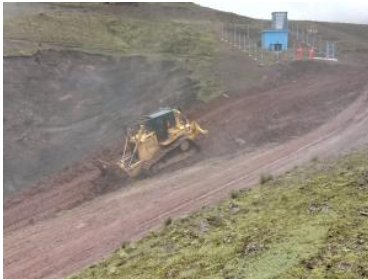
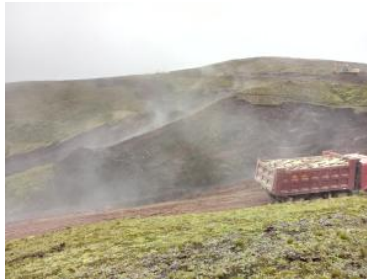
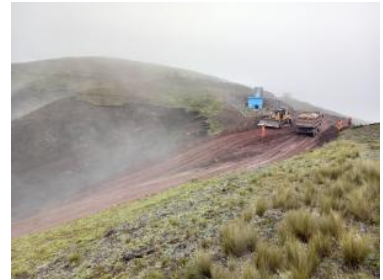
6

CDescripcion_____:
 conformacion de material transportado con tractor sobre orugas. retiro de topsoil con excavadora

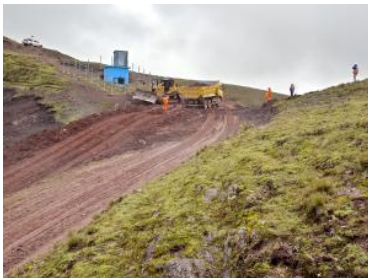
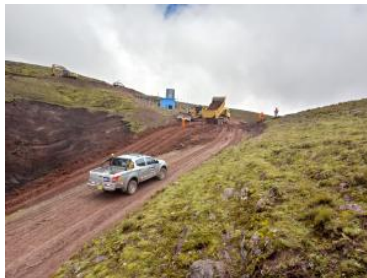
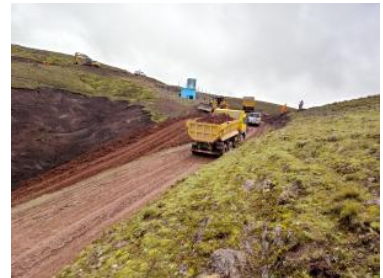
7

CDescripcion_____:
 transporte y descarga de material excedente proveniente de corte de material suelto en km. 45+150

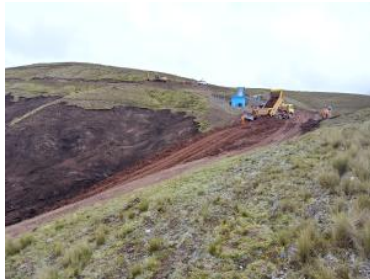
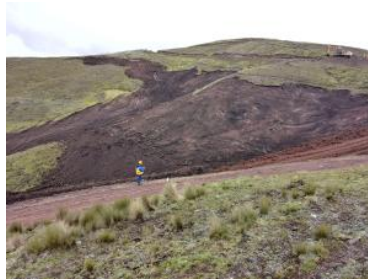
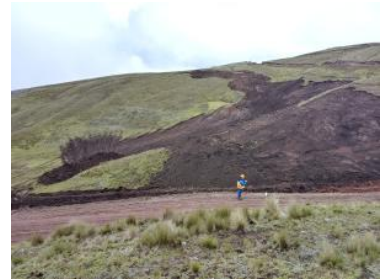
8

CDescripcion_____:
vista general del deposito de material excedente que viene siendo utilizada para conformación de material excedente proveniente de las excavaciones
