## BITACORA ELECTRÓNICA DE OBRA

### REGISTRO DE LA BITACORA Y FOTO DEL CUADERNO DE OBRA

<b>Confirma Bitacora:</b> Si	<b>Nro Informe:</b> 89	<b>Fecha Informe:</b> 30-03-2019	<b>Nombre De La Obra:</b> Saldo de Obra Carretera Rodriguez de Mendoza - Empalme Ruta N.PE-5N (La Calzada), Tramo: Selva Alegre - Empalme Ruta N. PE-5N (La Calzada)	<b>Personal Encargado:</b> MONTALVO GARCIA KATHLEEN
---------------------------------	---------------------------	-------------------------------------	---	--

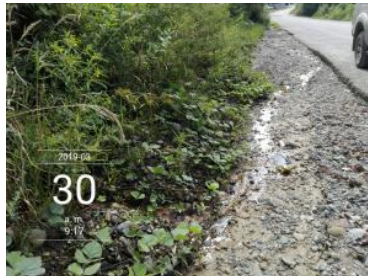
**Actividades:**  
Colapso de subdren Km22+860.00

- Se observó en la progresiva Km 22+860.00, el colpaso de subdren, el cual está originando la filtración del agua por las capas de la carretera, es necesario que se atienda este problema, para evitar el deterioro excesivo.

**CDescripcion\_\_\_\_\_:**  
Se observó en la progresiva Km 22+860.00, el colpaso de subdren, el cual está originando la filtración del agua por las capas de la carretera, es necesario que se atienda este problema, para evitar el deterioro excesivo del material de sub base.

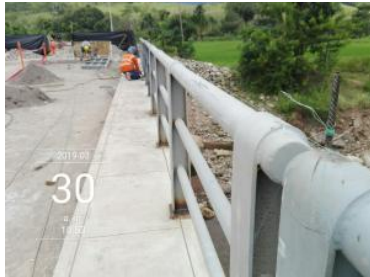
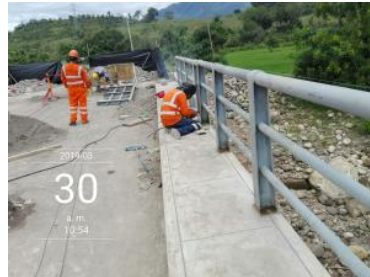
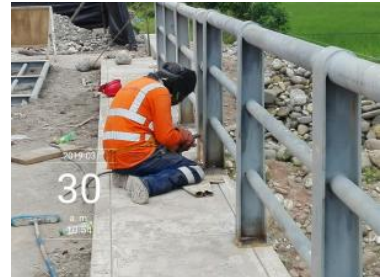
**Actividades:**  
 Soldadura en barandas del lado derecho en Pte. Ochique

Se observó los trabajos de soldadura de barandas, correspondiente al lado derecho del puente Ochique.
