## BITACORA ELECTRÓNICA DE OBRA

### REGISTRO DE LA BITACORA Y FOTO DEL CUADERNO DE OBRA

Confirma Bitacora: Si	Nro Informe: 088	Fecha Informe: 25-04-2019	Nombre De La Obra: Construccion y Mejoramiento de la Carretera llave-Mazocruz	Personal Encargado: CUTIPA MONZON NESTOR ARNULFO
--------------------------	---------------------	------------------------------	--	--

REPORTE DEL 25 DE ABRIL DEL 2019

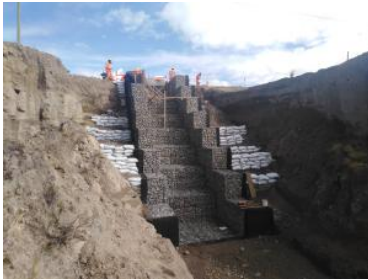
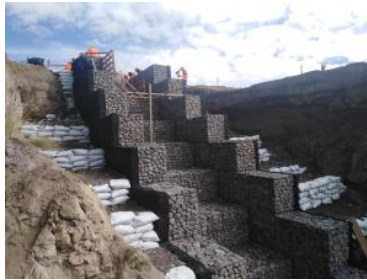
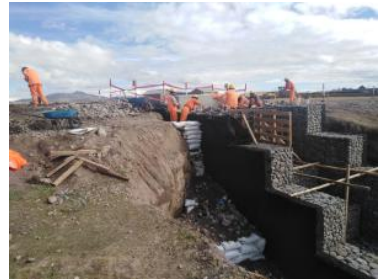
1

**Actividades:**  
Gaviones

**CDescripcion\_\_\_\_\_:**  
Alcantarilla tipo MCA DE 2X1.50 m ubicado en la progresiva km 04+345, culminación de muros gavión

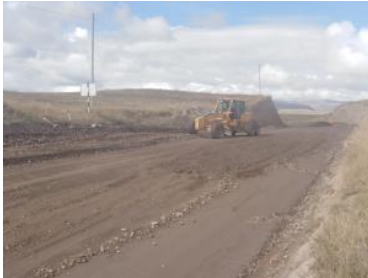
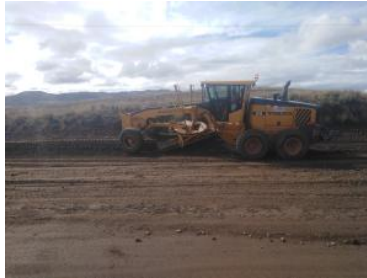
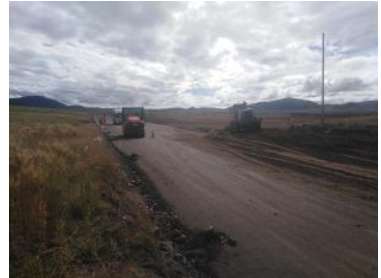
2

**Actividades:**  
Mejoramiento

**CDescripcion\_\_\_\_\_:**  
Ubicacion progresiva km 6+140

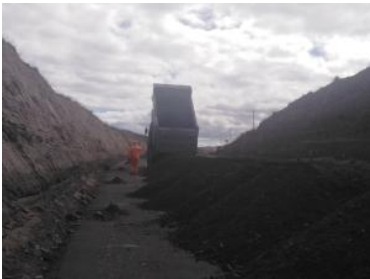
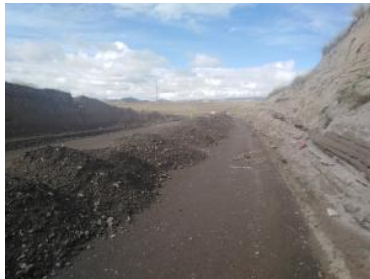
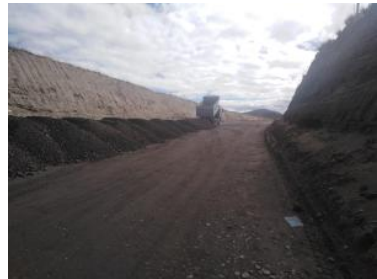
3

**Actividades:**  
Terraplen

**CDescripcion\_\_\_\_\_:**  
Transporte de material de relleno ubicado en la progresiva km 6+340

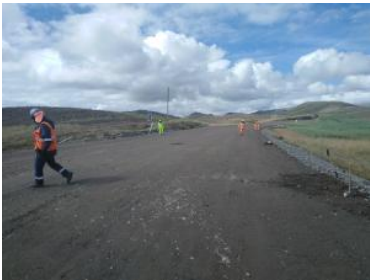
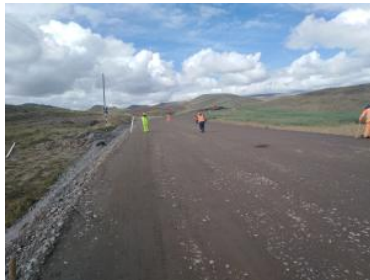
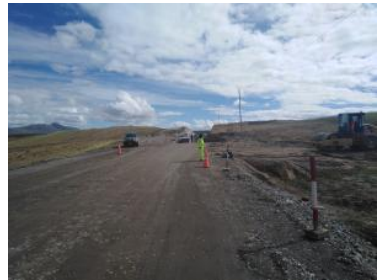
4

**Actividades:**  
Sub rasante

**CDescripcion\_\_\_\_\_:**  
Control de niveles sub rasante entre las progresivas km 10+010 hasta km 10+400

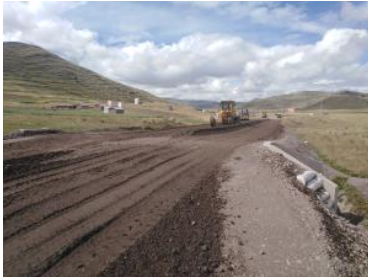
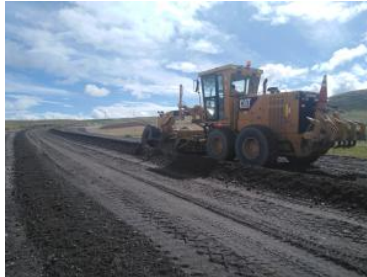
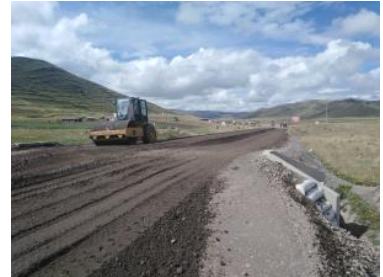
5

**Actividades:**  
Terraplen

**CDescripcion\_\_\_\_\_:**  
Conformacion de cuerpo de terraplen ubicacion progresiva km 11+900

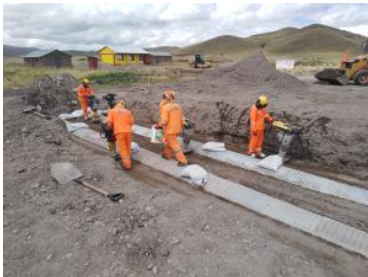
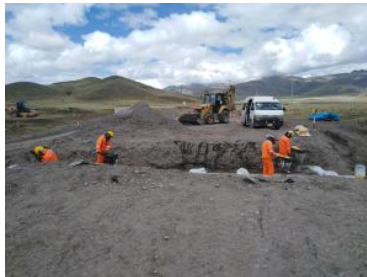
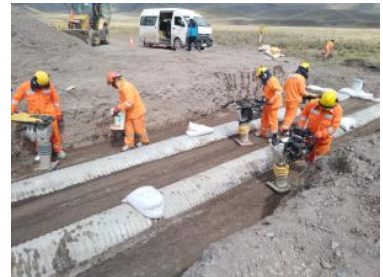
6

**Actividades:**  
Drenaje

**CDescripcion\_\_\_\_\_:**  
Alcantarilla TMC 36 ubicado progresiva km 31+256 compactado de relleno estructural

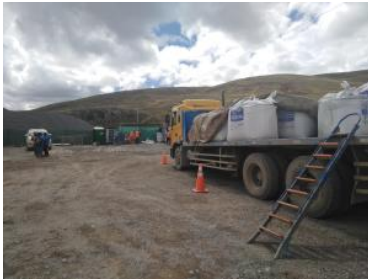
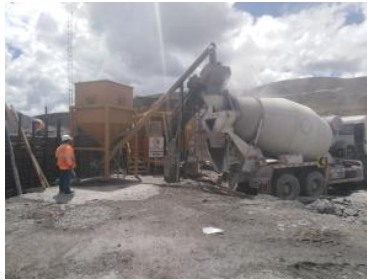
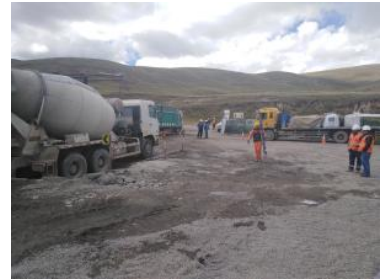
7

**Actividades:**  
 Produccion de concreto

**CDescripcion\_\_\_\_\_:**  
 Dosificacion concreto para pilotes puente llinqui  $f_c=280 \text{ kg/cm}^2$ , 24 m<sup>3</sup> por pilote de 18 m de profundidad, en total 16 pilotes

SE LE RECOMIENDA AL CONTRATISTA, EN VISTA DEL DESCENSO DE LAS TEMPERATURAS TENER EL CONTROL DEBIDO, DURANTE LA PREPARACIÓN, TRANSPORTE, COLOCACIÓN Y CURADO DEL CONCRETO; EN LAS DISTINTAS PARTIDAS QUE INVOLUCRAN EL TRABAJO CON ESTA MEZCLA.

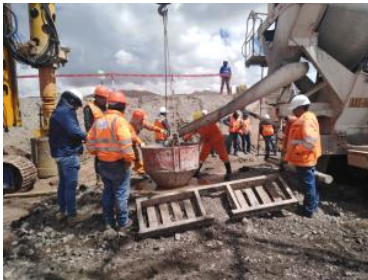
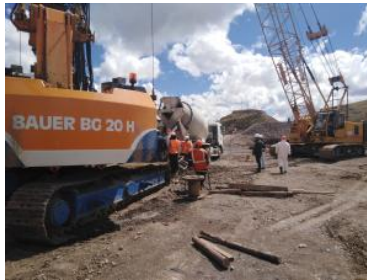
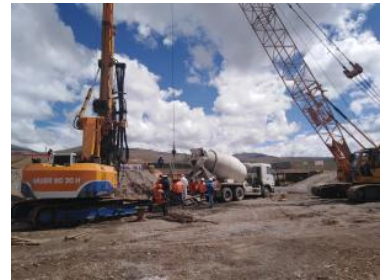
8

POR OTRA PARTE SE CONTINUA CON LOS TRABAJOS EN EL PUENTE LLINQUI (KM 33+700) SE HA REALIZADO LA PERFORACIÓN DE UNO DE LOS PILOTES (EL EMPLAZAMIENTO DE PILOTES HA SIDO APROBADO POR LA SUPERVISIÓN) EN TOTAL EL PROYECTO CONTEMPLA LA CONSTRUCCIÓN DE 16 PILOTES DE 18 M DE PROFUNDIDAD Y 1.20 M DE DIÁMETRO, HOY DIA SE REALIZO EL COLOCADO DE ARMADURA Y/O ACERO DE REFUERZO PARA PILOTES Y EL VACEADO CON CONCRETO PRE MEZCLADO DE F'C=280 KG/CM2.

**Actividades:**  
 Vaceado del primer pilote

**CDescripcion\_\_\_\_\_:**  
 $F_c=280 \text{ kg/cm}^3$  de 18 metros de profundidad y 1.20m de diámetro

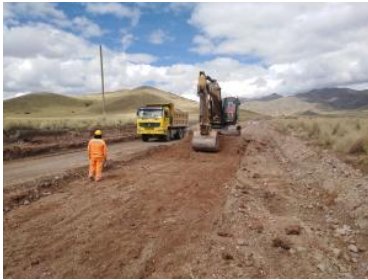
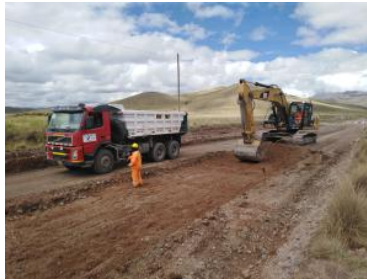
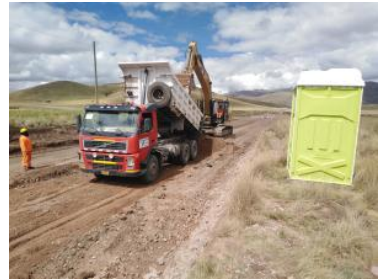
9

**Actividades:**  
 . Mejamiento

Eliminación de material ubicado en la progresiva km 31+400 y enrocado de terreno de fundacion

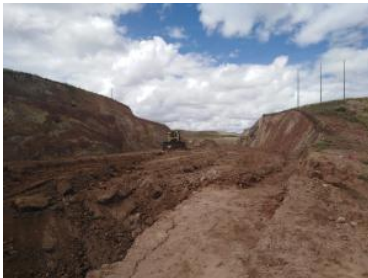
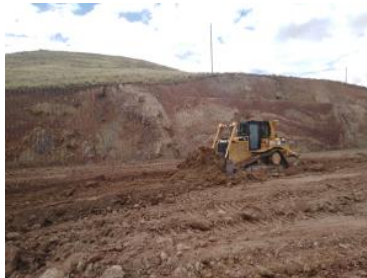
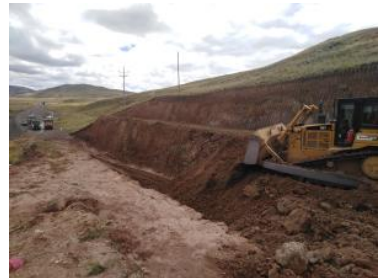
10

**Actividades:**  
 Mov de Tierras corte cerrado

Ubicacion progresiva km 33+500
