BITACORA ELECTRÓNICA DE OBRA

Confirma Bitacora: Si	Nro Informe: 79	Fecha Informe: 25-04-2019	Nombre De La Obra: Carretera Juanjui-Tocache, tramo Pizana - La Polvora - Pizarron - Perlamayo - Campanilla	Personal Encargado: BORIS WALTER AYLLÓN CARCELÉN
---------------------------------	---------------------------	-------------------------------------	-----------------------------------------------------------------------------------------------------------------------	------------------------------------------------------------

Panel Fotográfico de la Bitacora de Obras

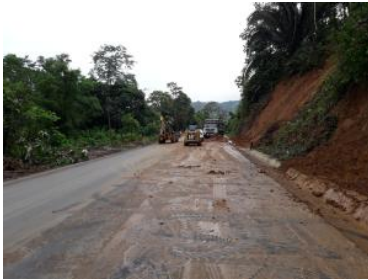
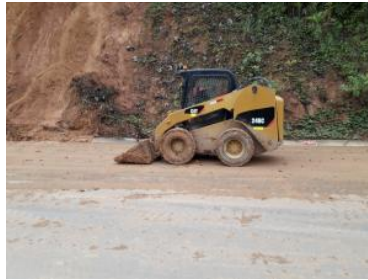
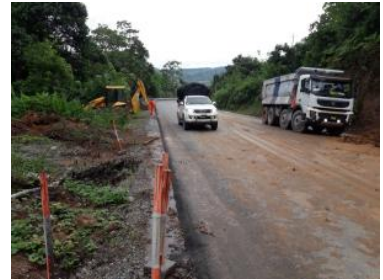
1

En la progresiva Km.13+880 se esta realizando la remoción de derrumbes que invaden las cunetas de drenaje y la calzada , utilizando un equipo minicargador (motocat)

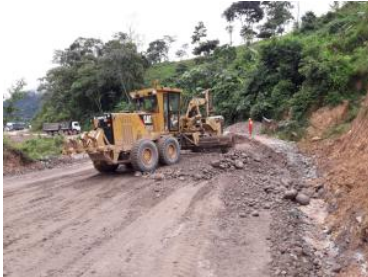
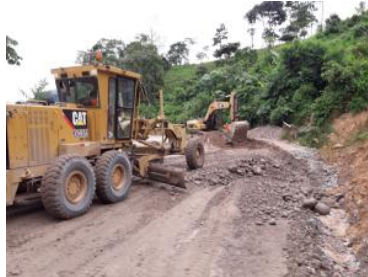
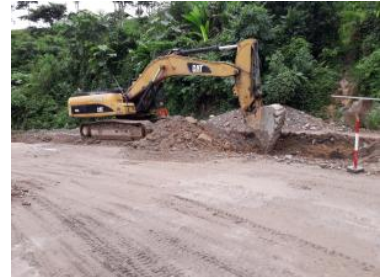
2

En la progresiva Km. 38+280 se esta realizando el extendido y colocación de material de cantera para rellenos , utilizando una motoniveladora.

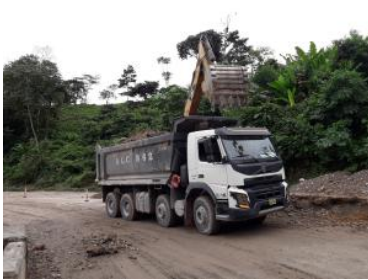
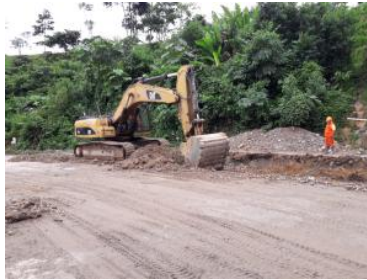
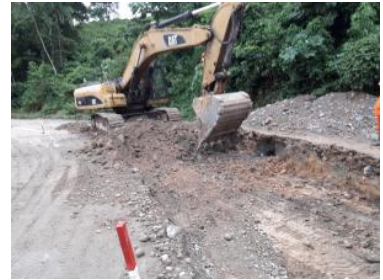
3

CDescripcion_____:
 En la progresiva Km. 38+280 se esta realizando la excavación utilizando una excavadora de oruga para el mejoramiento de suelos.

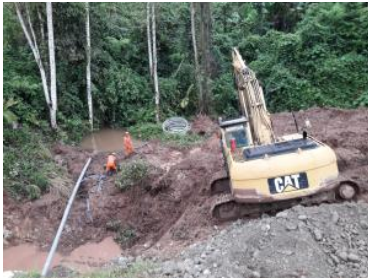
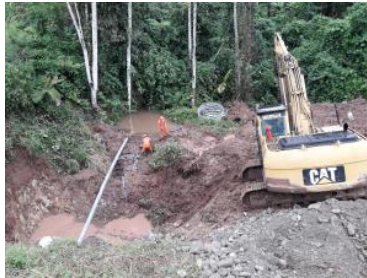
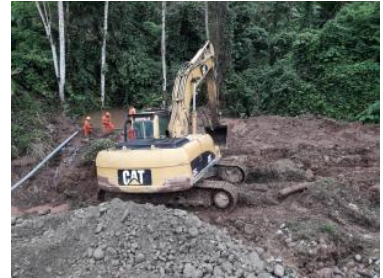
4

CDescripcion_____:
 En la progresiva Km. 38+680 se esta realizando la excavación para la colocación de una alcantarilla TMC de 48 " utilizando una excavadora de oruga .

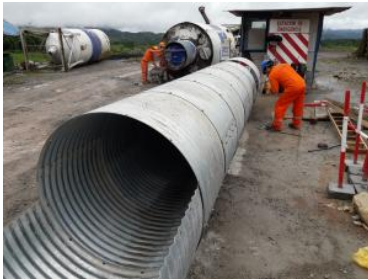
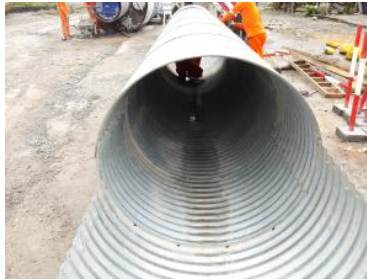
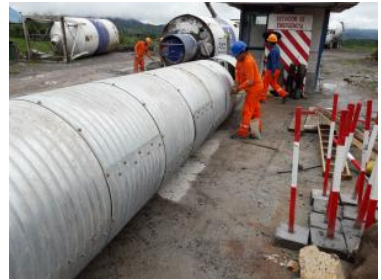
5

CDescripcion_____:
 En la progresiva 38+680 se esta armando la mitad de alcantarilla TMC de 48 " para ser colocado en el margen izquierdo de la vía.

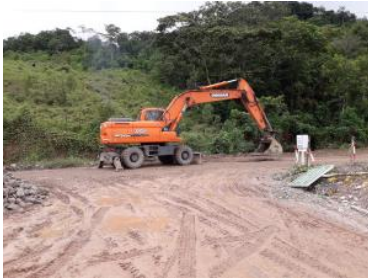
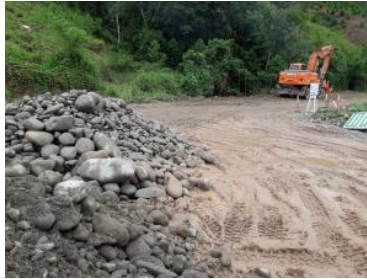
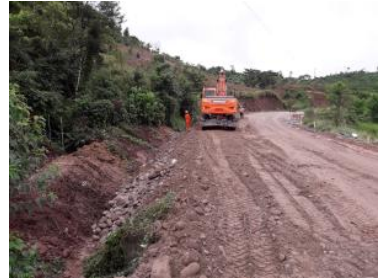
6

CDescripcion_____:
 En la progresiva Km. 38+680 en el margen derecho de la vía se ha realizado una ampliación de la calzada, efectuando rellenos con material Over y material granular para sub bases. utilizando una excavadora de ruedas neumáticas y tres volquetes.

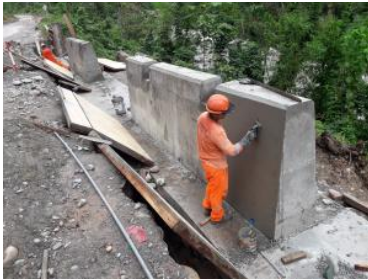
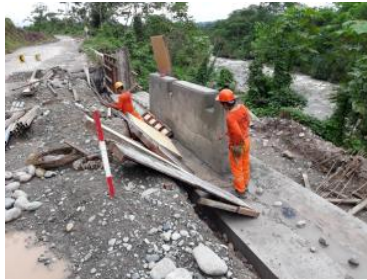
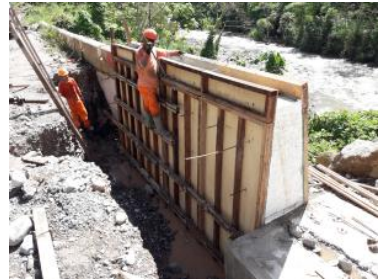
7

CDescripcion_____:
 En la progresiva 39+399 se están construyendo muros de concreto ciclópeo de Rcc= 140 kg/cm2

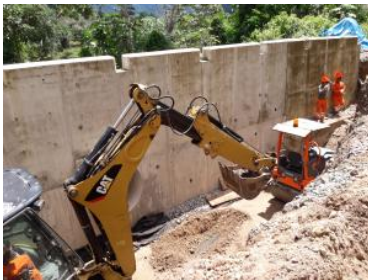
8

CDescripcion_____:
 En la progresiva Km. 41+348,5 se ha realizado la excavación y el relleno con material granular en zona de los muros. Se compacta el suelo con equipo minicompactor de rodillos

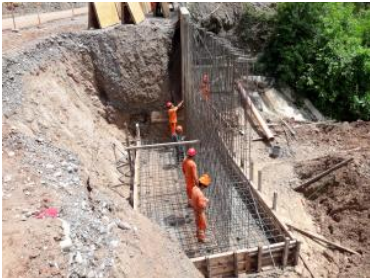
10

En la progresiva Km. 67+726 se esta realizando el refuerzo metálico y encofrado de base de muro

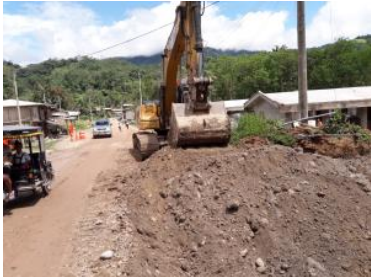
11

CDescripcion_____:
En la progresiva Km. 68+300 se esta realizando el mejoramiento de suelos.

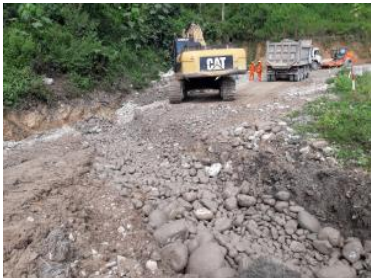
12

CDescripcion_____:
En la progresiva KM. 38+300 se ha realizado la ejecución de un filtro de piedras (Espolón) para el pase de aguas subterraneeas

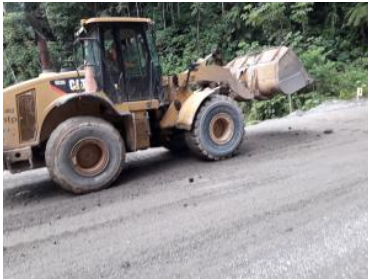
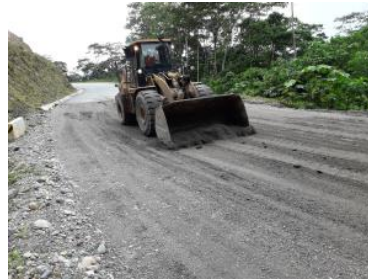
13

En la progresiva Km. 34+340 se esta realizando la conformación de la calzada con el uso de un cargador frontal como mantenimiento vial.
