# BITACORA ELECTRÓNICA DE OBRA

<b>Confirma Bitacora:</b> Si	<b>Nro Informe:</b> 80	<b>Fecha Informe:</b> 26-04-2019	<b>Nombre De La Obra:</b> Carretera Juanjui-Tocache, tramo Pizana - La Polvora - Pizarron - Perlamayo - Campanilla	<b>Personal Encargado:</b> BORIS WALTER AYLLÓN CARCELÉN
---------------------------------	---------------------------	-------------------------------------	---	--

**Asunto:**  
Visita de seguimiento en campo de las actividades del contrato principal y adicionales aprobados como: Continuación de construcción de muros, mejoramiento de suelos, colocación de alcantarillas, vaciado de muros ciclopeos y muros de concreto reforzado, Además se están realizando labores de mantenimiento vial como: remoción de derrumbes, limpieza de cunetas y bermas, bacheos de calzada , conformación de la calzada.

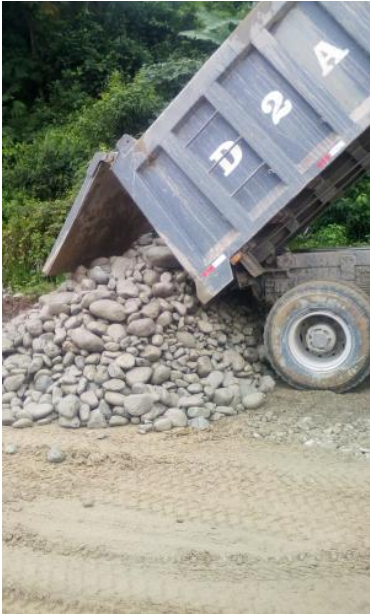
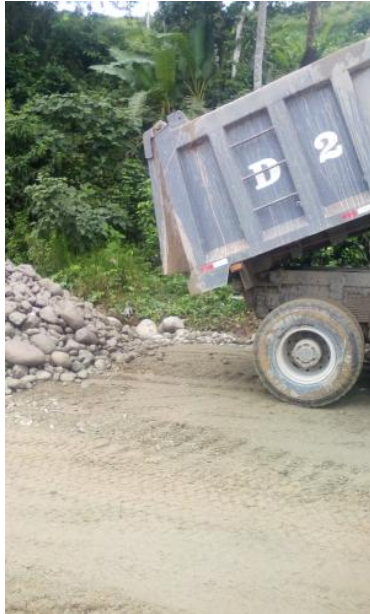
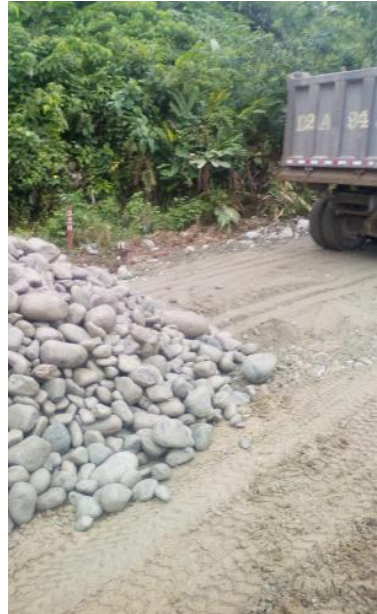
**CDescripcion\_\_\_\_\_:**  
En la progresiva 38+240 se esta descargando material granular de cantera para mejoramiento de suelos.

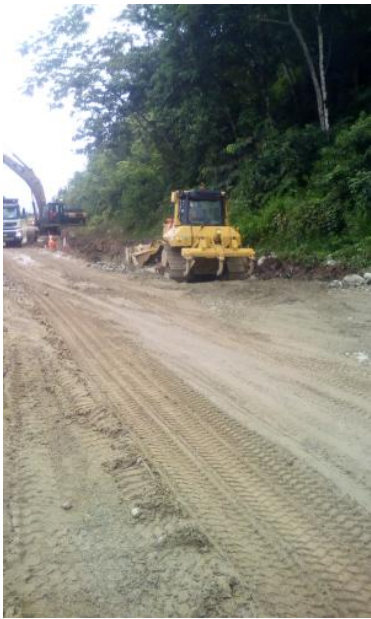
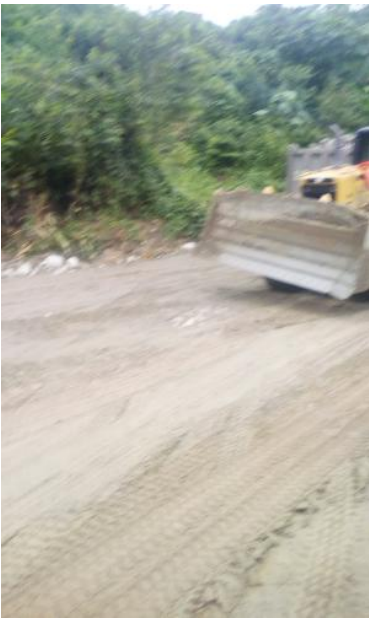
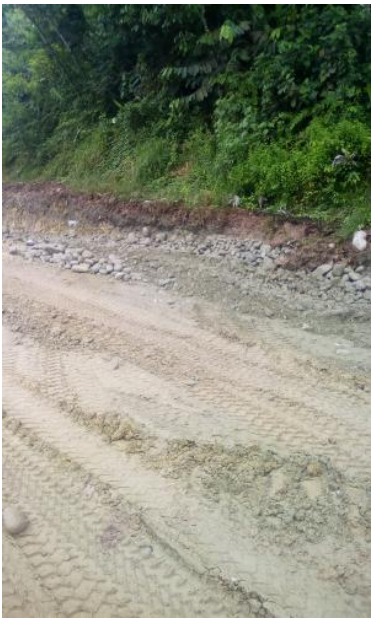
**CDescripcion\_\_\_\_\_:**  
En la progresiva Km. 38+340 se esta extendiendo el material granular para el mejoramiento de suelos.

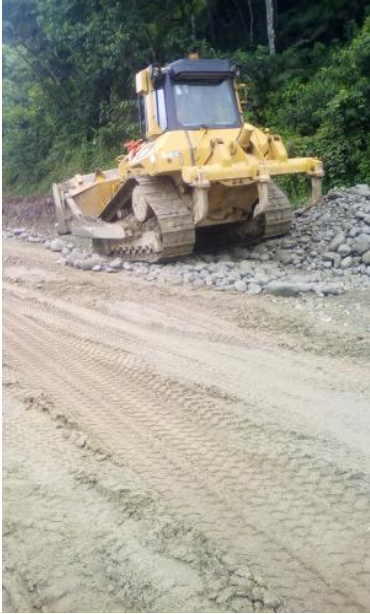
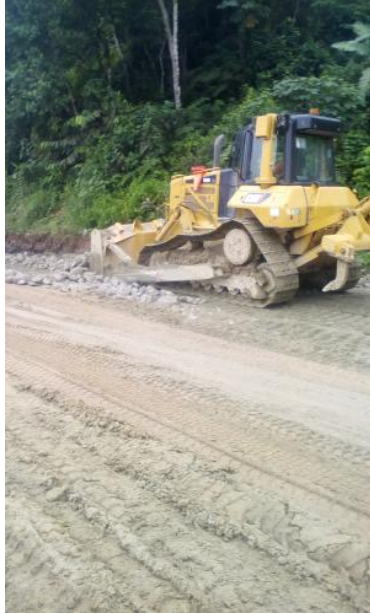
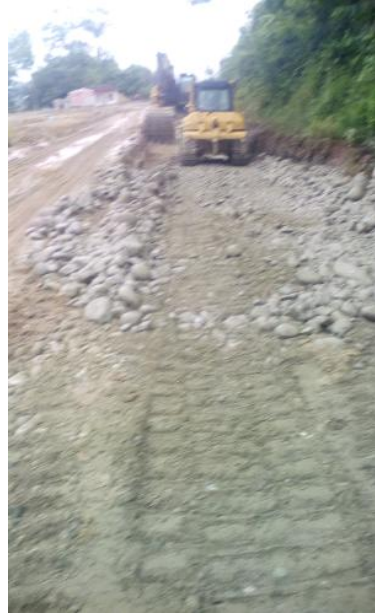
**CDescripcion\_\_\_\_\_:**  
Desde la progresiva 38+080 a la 38+400 se esta realizando el mejoramiento de suelos donde con un tractor se extiende el material granular, en el área excavada.

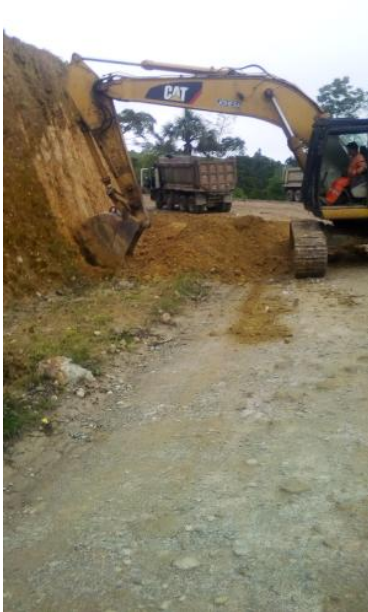
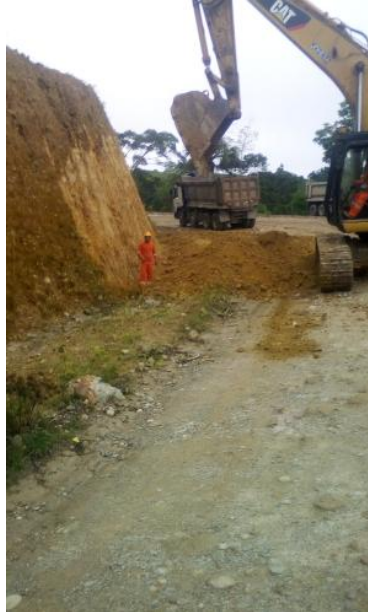
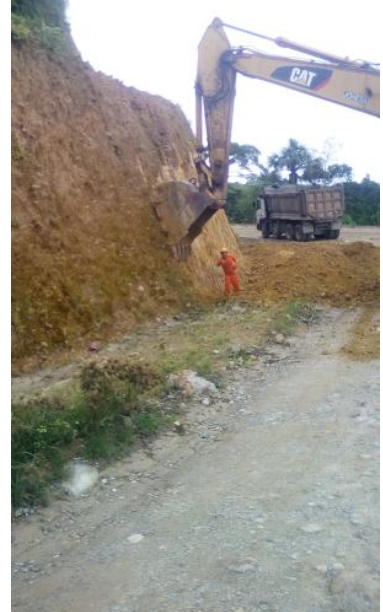
En la progresiva Km, 38+470 se esta excavando en la zona de talud para lograr las distancias exigidas por el expediente, utilizando una excavadora de oruga.

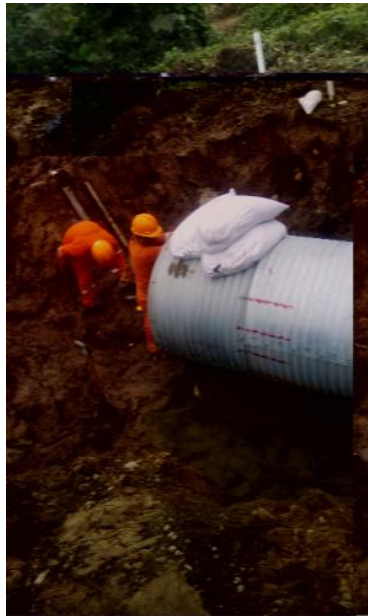
En la progresiva Km. 38+962,49 se ha colocado la mitad de la alcantarilla TMC de 48 "

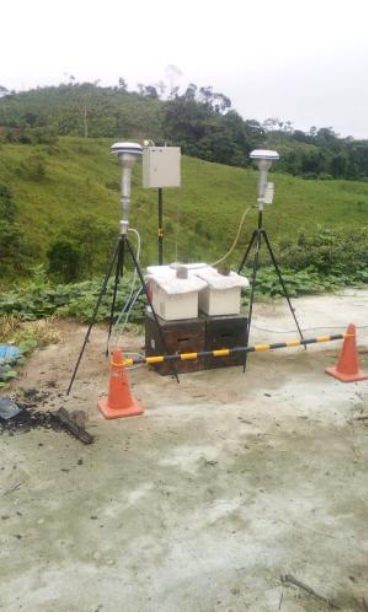
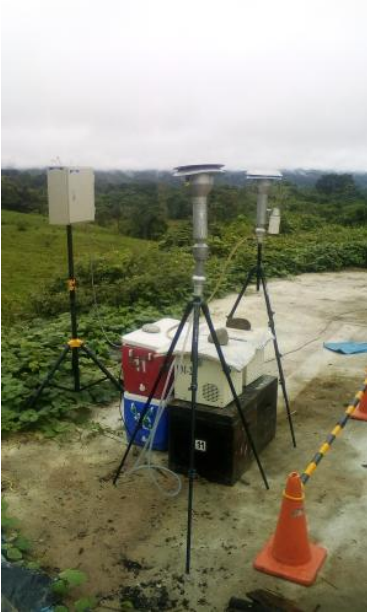
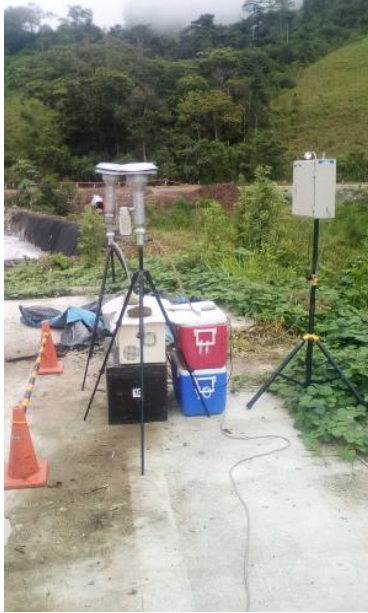
**CDescripcion\_\_\_\_\_:**  
En la progresiva Km. 39+000 dentro de la planta de concreto se ha colocado una estación de monitoreo ambiental para medir el aire.

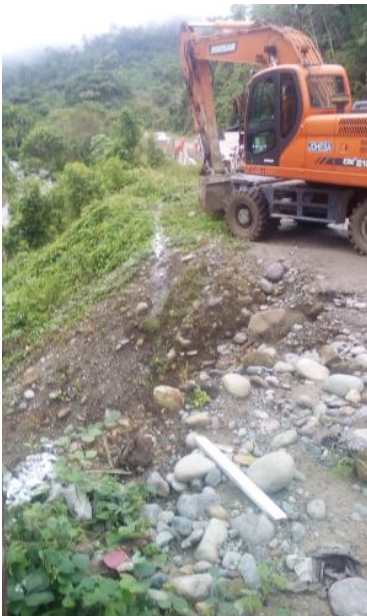
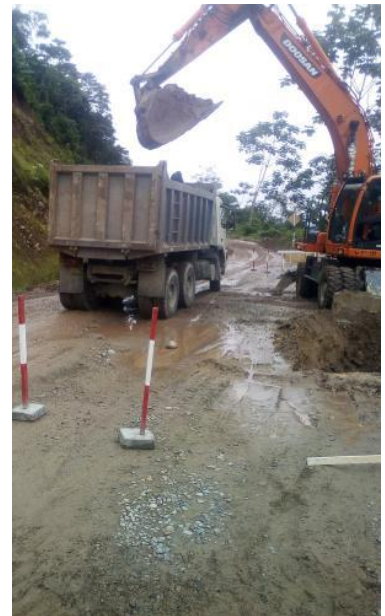
En la progresiva Km. 39+340 se ha marcado con cal, el sitio para realizar la excavación y la construcción de muro.

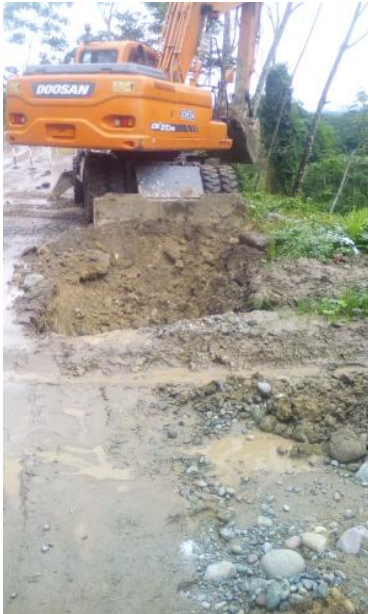
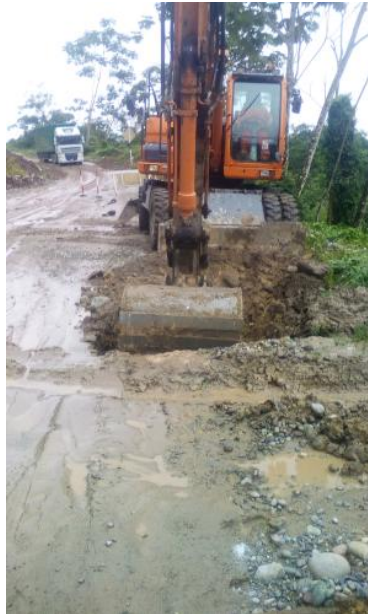
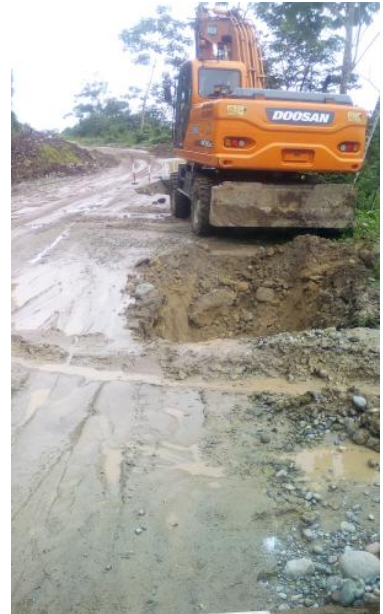
**CDescripcion\_\_\_\_\_:**  
Entre las Progresivas 39+340 a 39+354,86 se esta realizando la excavación para la construcción de muros, utilizando una excavadora de ruedas neumáticas.

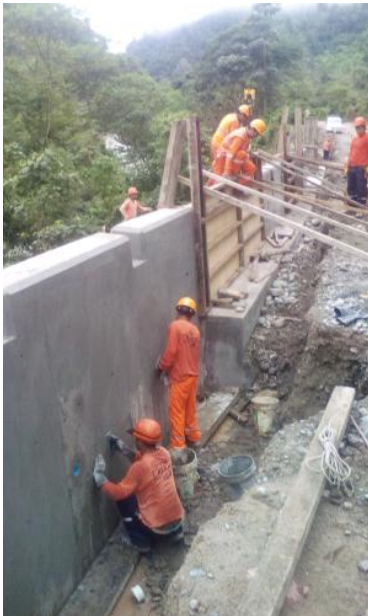
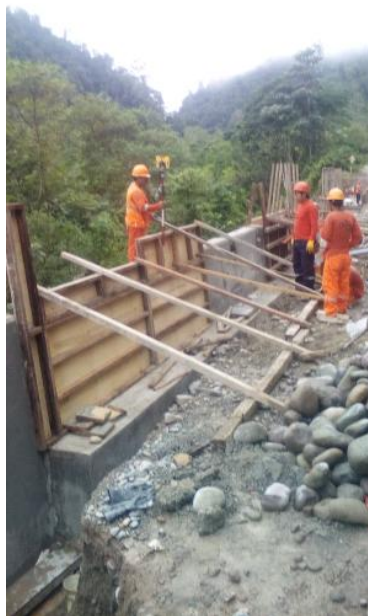
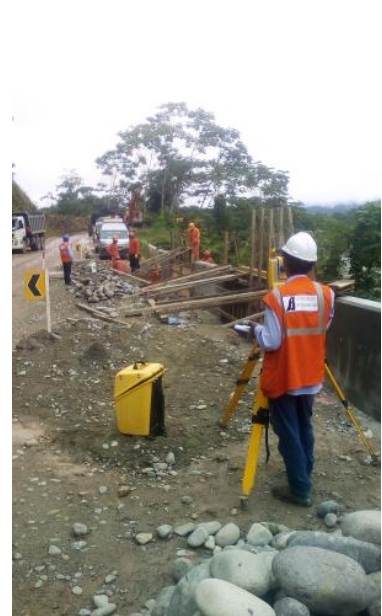
Desde la progresiva Km. 39+399 se han vaciado muros de concreto ciclopeo

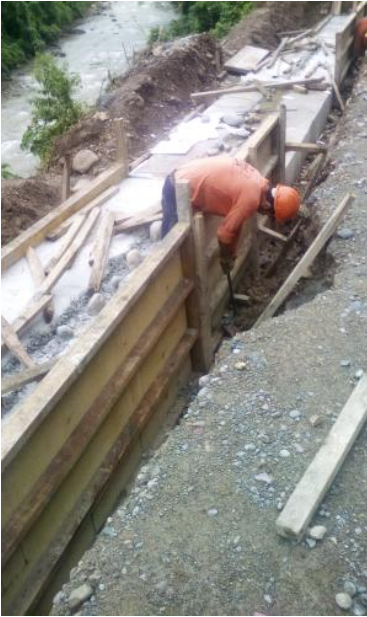
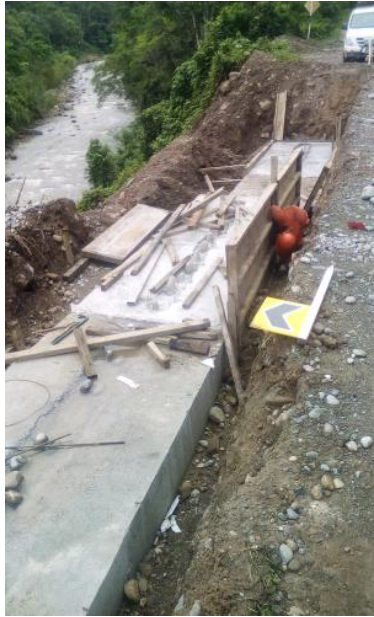
**CDescripcion\_\_\_\_\_:**  
En la progresiva 39+430 se esta desencofrando los laterales del muro vaciado.

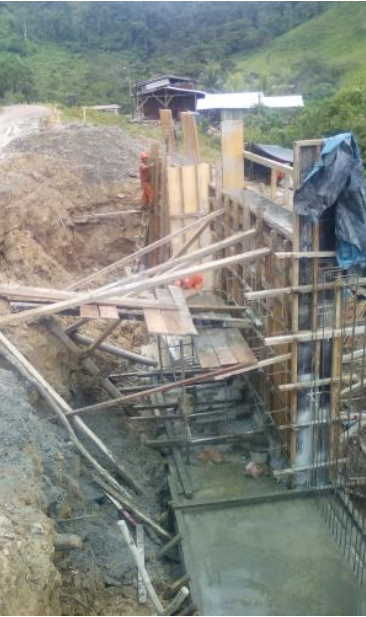
**CDescripcion\_\_\_\_\_:**  
En la progresiva Km. 40+460 se esta desencofrando las caras laterales de los muros

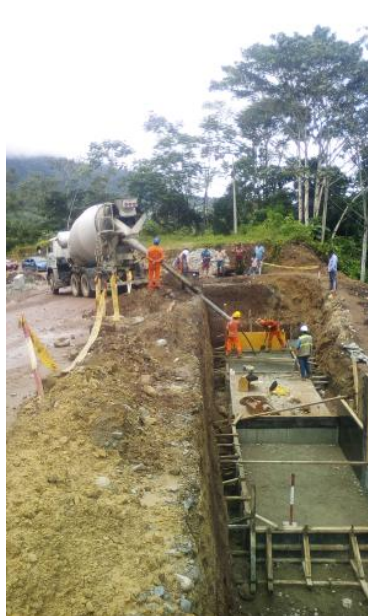
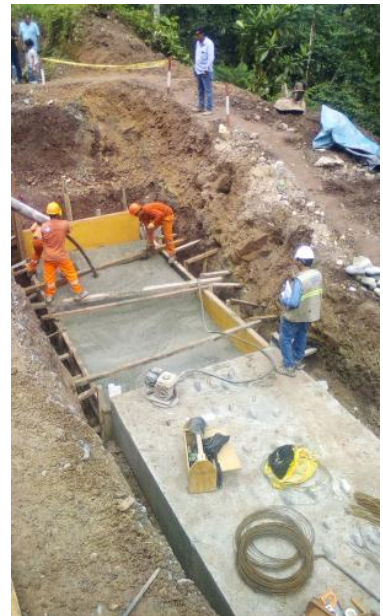
Desde la progresiva Km. 41+340 se esta encofrando con madera las bases de los muros

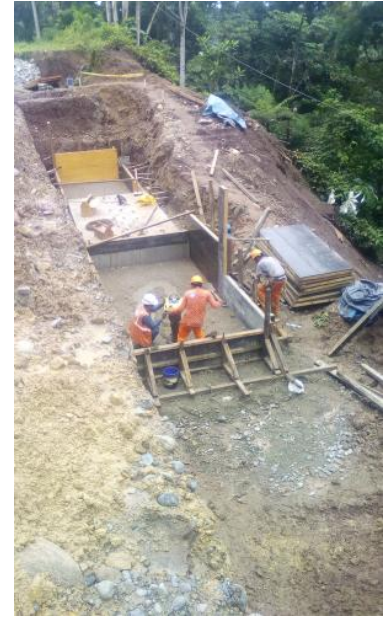
En la progresiva Km. 41+360 se esta encofrando con madera las bases de muros.

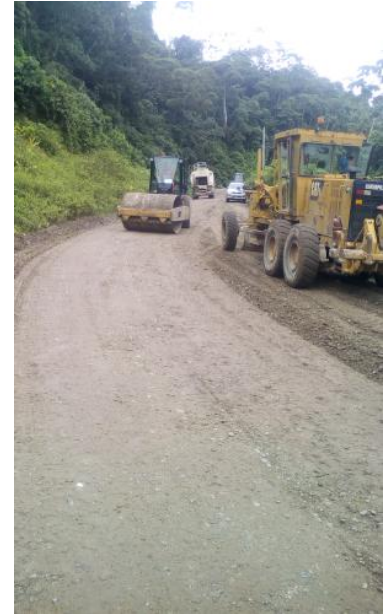
Desde la progresiva Km. 49+000 a la 51+500 se esta realizando la conformación de la calzada de la vía utilizando una motoniveladora

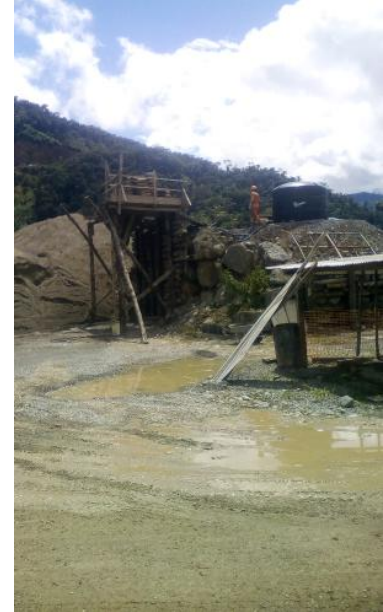
En la progresiva Km. 39+000 se está realizando la fabricación de mezclas de concreto utilizando un Camión mezclador ( Mixer) donde los materiales se acarrean con una retroexcavadora, previamente calibrada y conformada por la supervisión.
