## BITACORA ELECTRÓNICA DE OBRA

<b>Confirma Bitacora:</b> Si	<b>Nro Informe:</b> 80	<b>Fecha Informe:</b> 26-04-2019	<b>Nombre De La Obra:</b> Carretera Juanjui-Tocache, tramo Pizana - La Polvora - Pizarron - Perlamayo - Campanilla	<b>Personal Encargado:</b> BORIS WALTER AYLLÓN CARCELÉN
---------------------------------	---------------------------	-------------------------------------	---	--

### Panel Fotográfico de la Bitacora de Obras

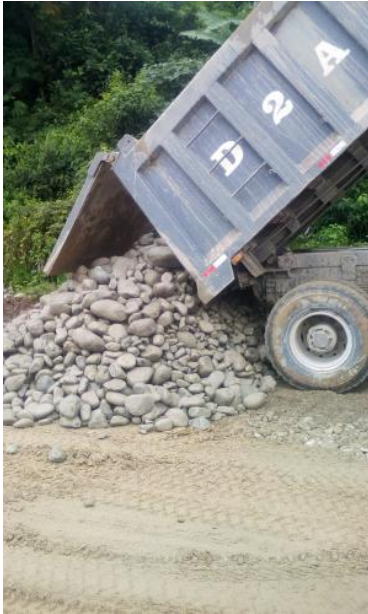
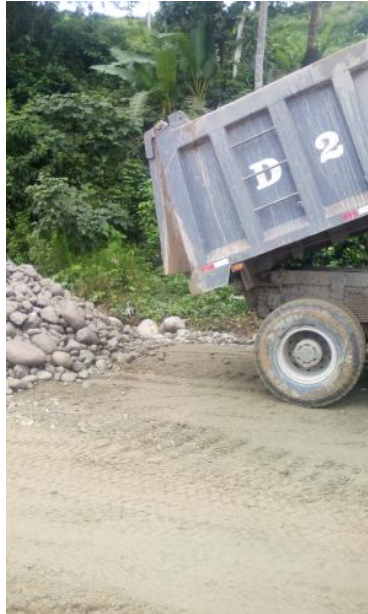
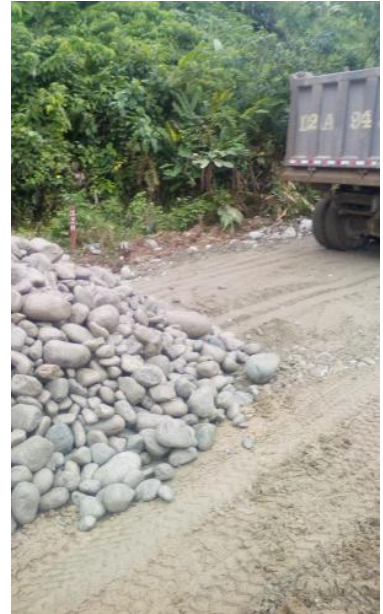
Visita de seguimiento en campo: Transporte de material de cantera para mejoramiento de suelos.

En la progresiva 38+240 se esta descargando material granular de cantera para mejoramiento de suelos.

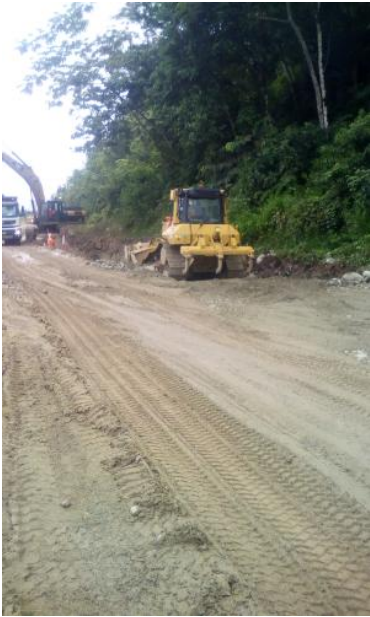
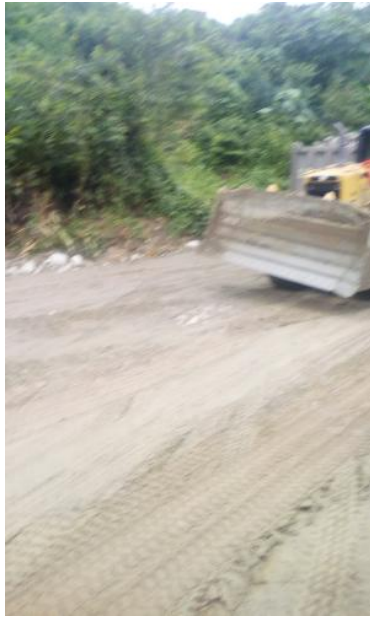
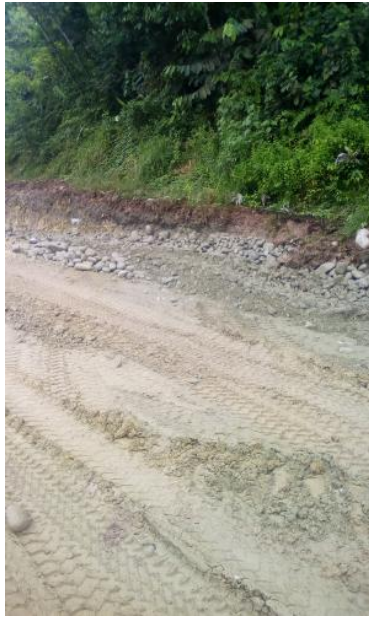
**Actividades:**  
Visita de seguimiento en campo: Mejoramiento de suelos (Extendido de material )

**CDescripcion\_\_\_\_\_:**  
En la progresiva Km. 38+340 se esta extendiendo el material granular para el mejoramiento de suelos.

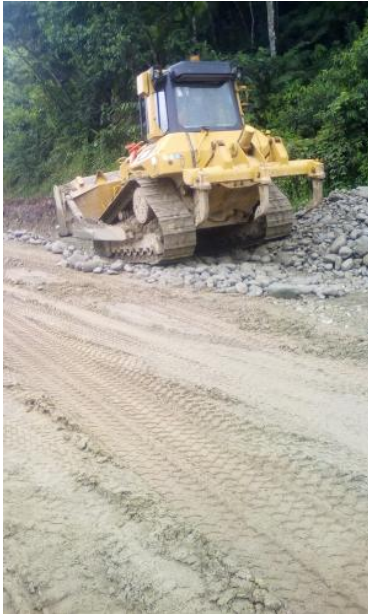
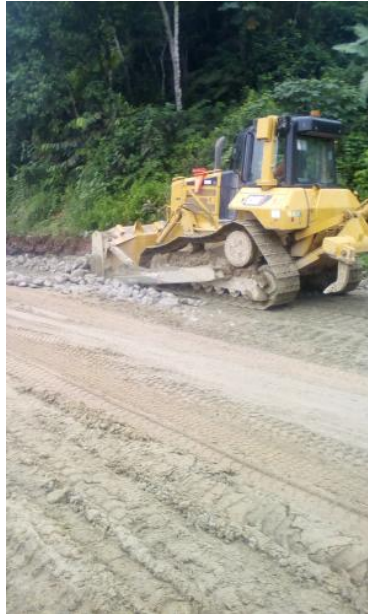
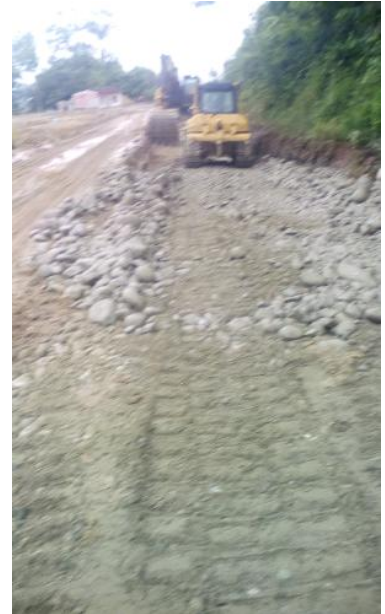
Visita de seguimiento en campo: Mejoramiento de suelos ( extendido ce material con tractor de oruga )

Desde la progresiva 38+080 a la 38+400 se esta realizando el mejoramiento de suelos donde con un tractor se extiende el material granular, en el área excavada.

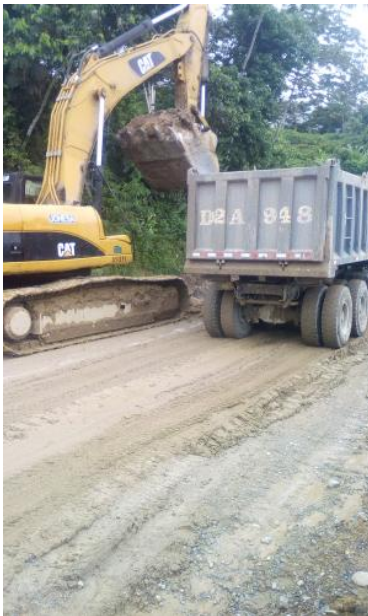
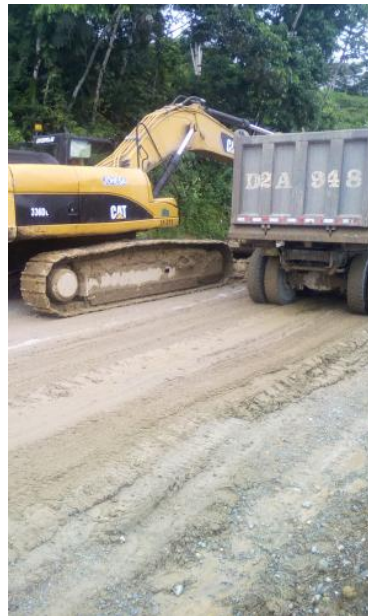
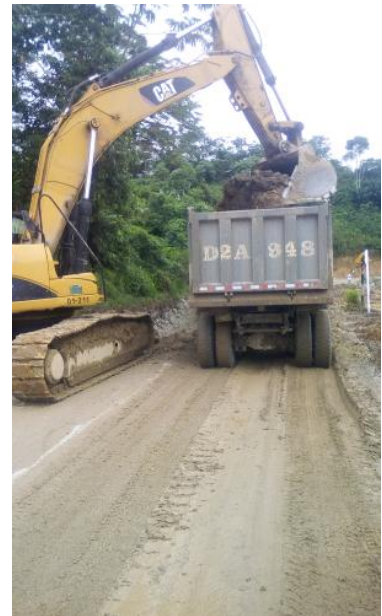
Visita de seguimiento en campo : Mejoramiento de suelos

En al progresiva Km. 48+500 se esta realizando el mejoramiento de suelos. Se esta excavando con una excavadora de oruga

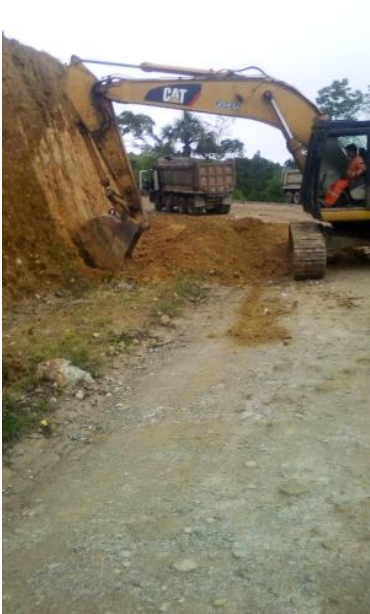
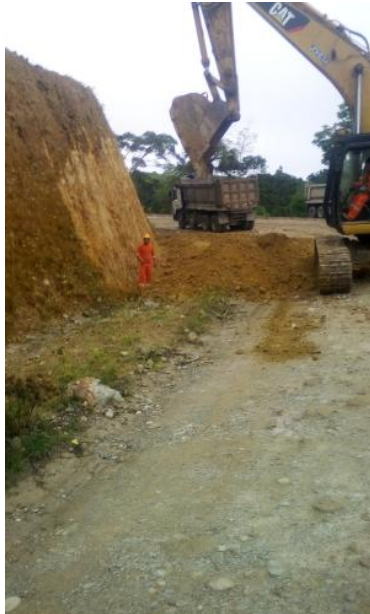
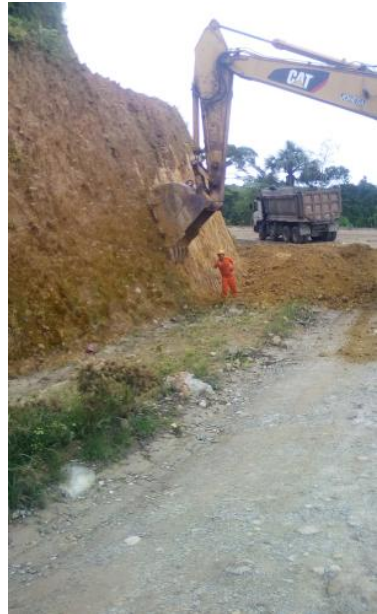
**Actividades:**  
Visita de seguimiento en campo: Excavación a maquina en talud

**CDescripcion\_\_\_\_\_:**  
En la progresiva Km, 38+470 se esta excavando en la zona de talud para lograr las distancias exigidas por el expediente, utilizando una excavadora de oruga.

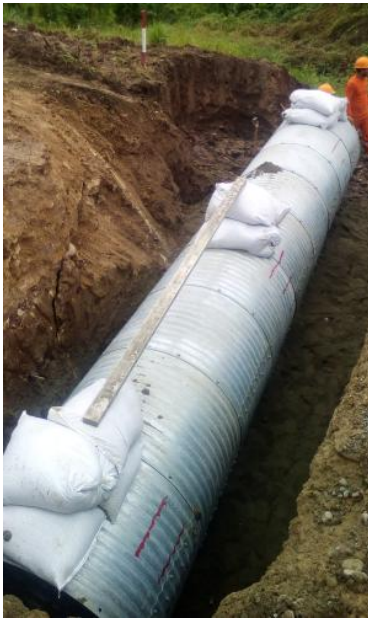
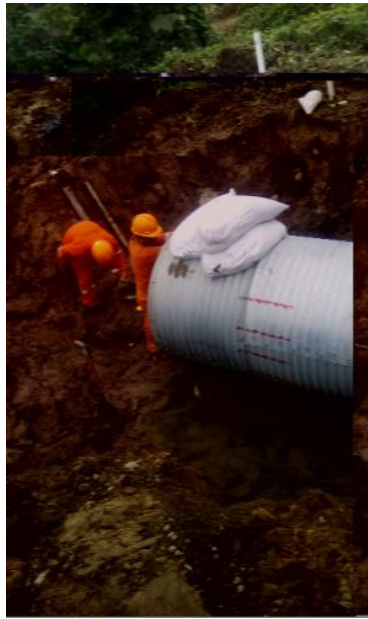
Visita de seguimiento en campo: Colocación de alcantarilla

En la progresiva Km. 38+962,49 se ha colocado la mitad de la alcantarilla TMC de 48 "

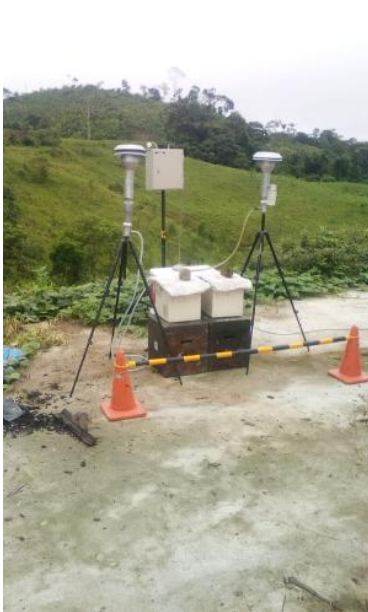
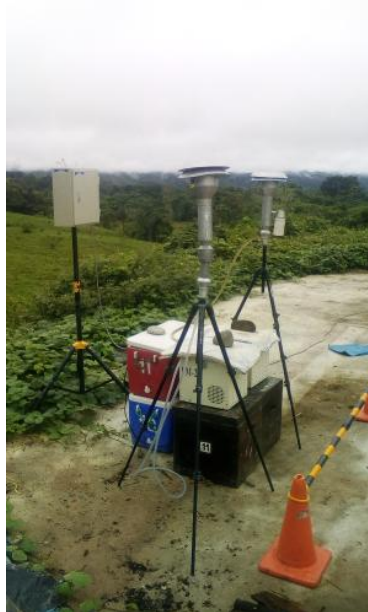
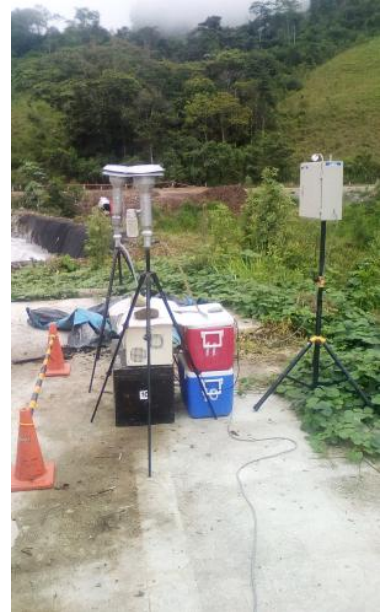
**Visita de seguimiento en campo: Monitoreo ambiental**

**En la progresiva Km. 39+000 dentro de la planta de concreto se ha colocado una estación de monitoreo ambiental para medir el aire.**

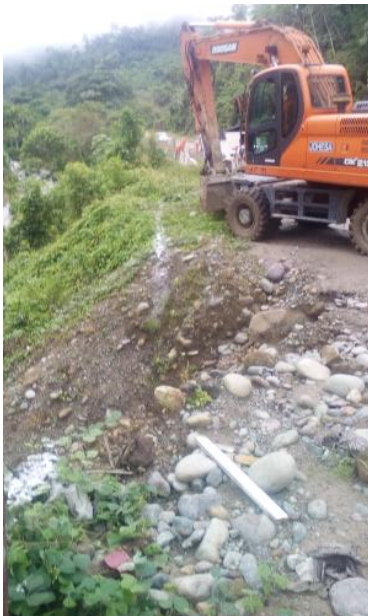
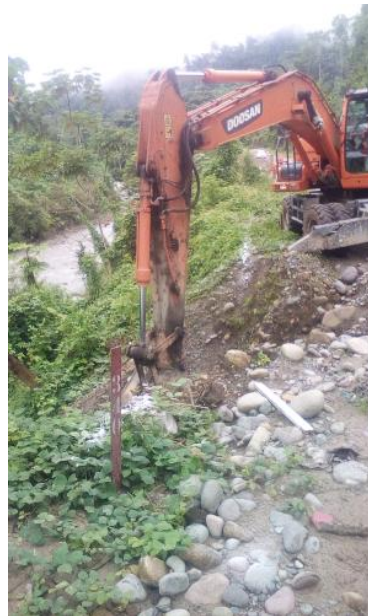
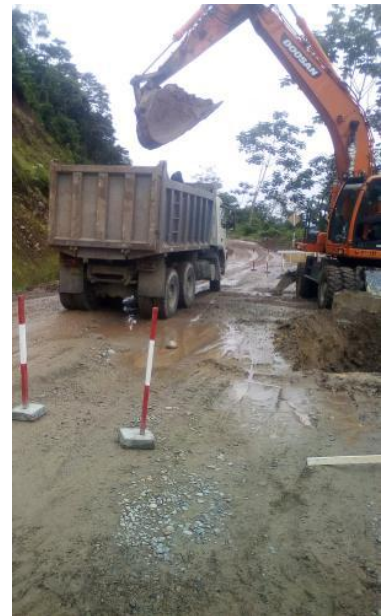
Visita de seguimiento en campo: Marcado donde sitio de muro ( Excavación )

En la progresiva Km. 39+340 se ha marcado con cal, el sitio para realizar la excavación y la construcción de muro.

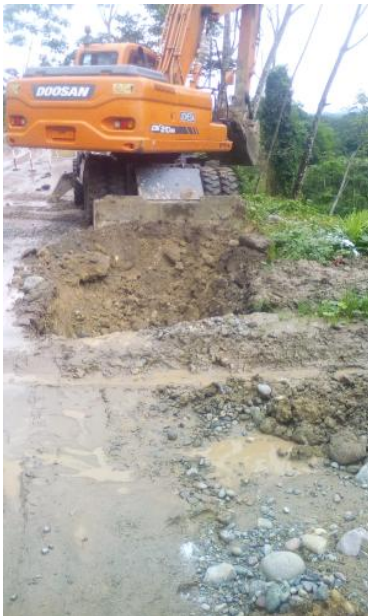
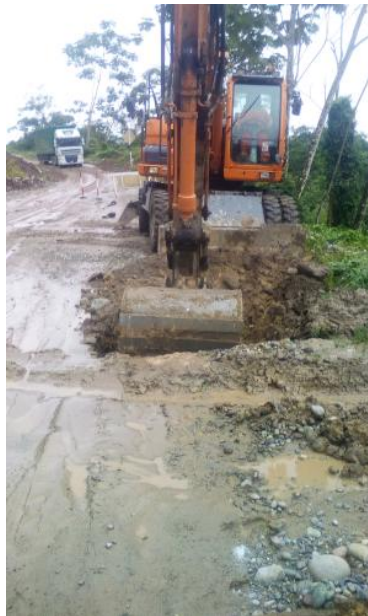
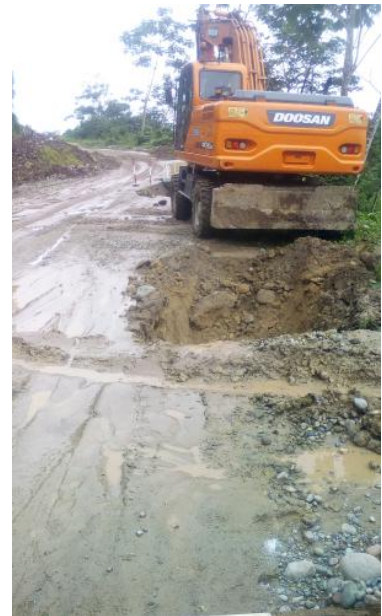
Visita de seguimiento en campo: Excavación a maquina.

Entre las Progresivas 39+340 a 39+354,86 se esta realizando la excavación para la construcción de muros, utilizando una excavadora de ruedas neumáticas.

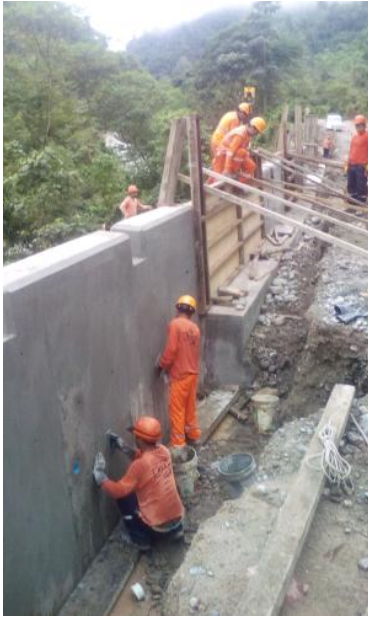
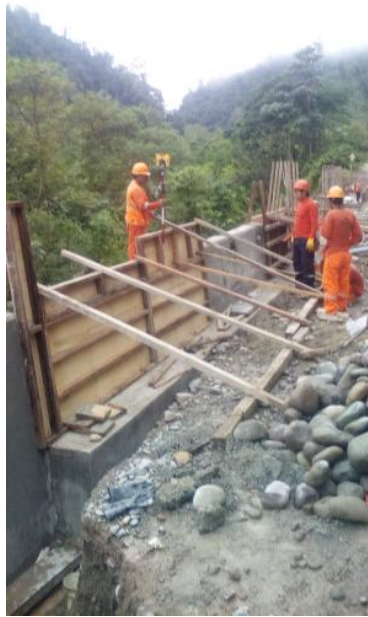
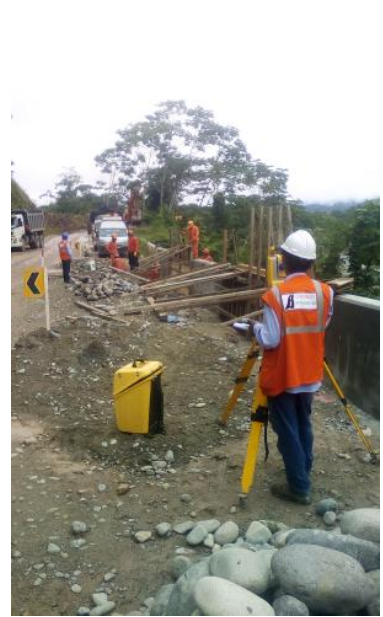
Visita de seguimiento en campo: Construcción de muros ciclópeos

Desde la progresiva Km. 39+399 se han vaciado muros de concreto ciclopeo

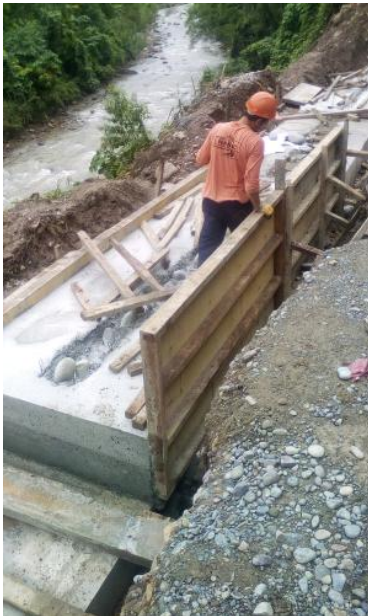
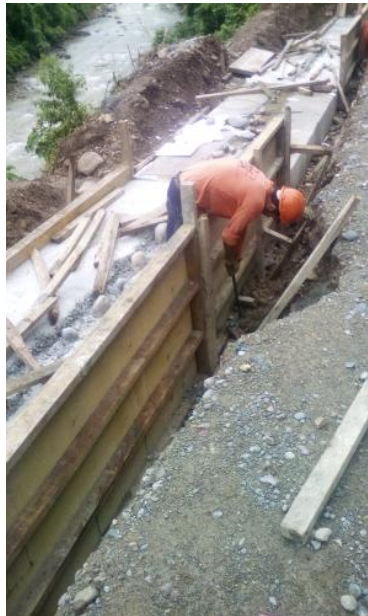
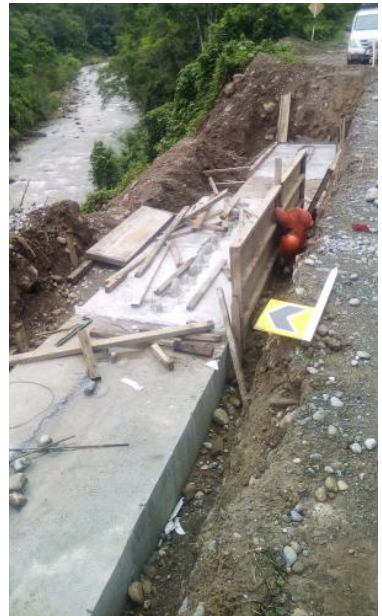
Visita de seguimiento: Desencofrado de madera

En la progresiva 39+430 se esta desencofrando los laterales del muro vaciado.

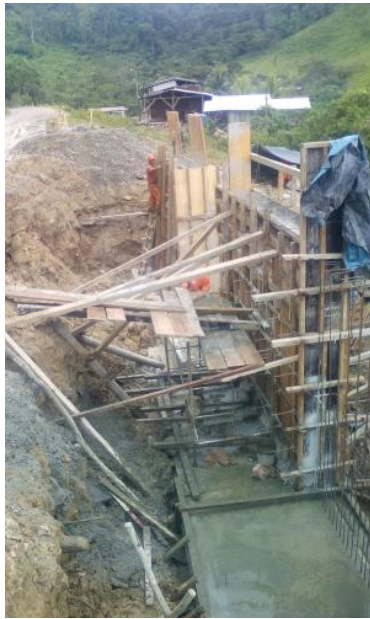
Visita de seguimiento en campo: Desencofrado de muro de concreto reforzado

En la progresiva Km. 40+460 se esta desencofrando las caras laterales de los muros

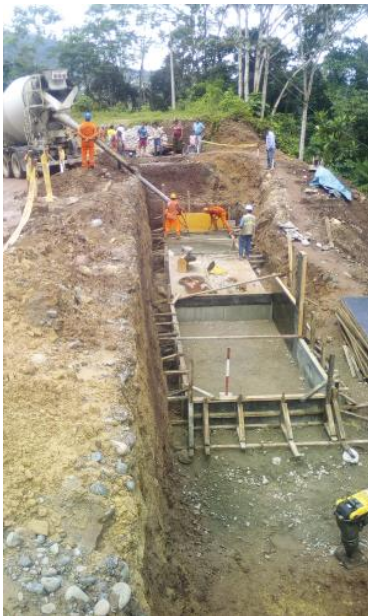
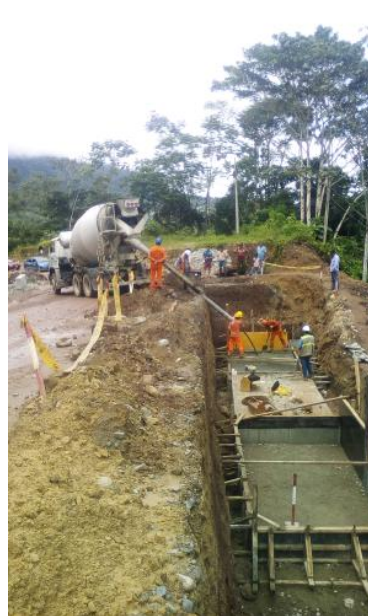
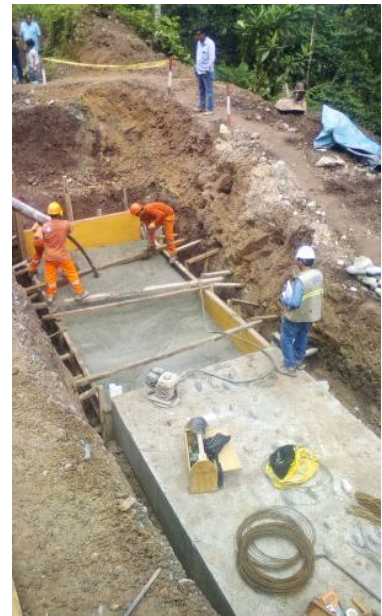
Visita de seguimiento en campo: Encofrados de bases de muros

Desde la progresiva Km. 41+340 se esta encofrando con madera las bases de los muros

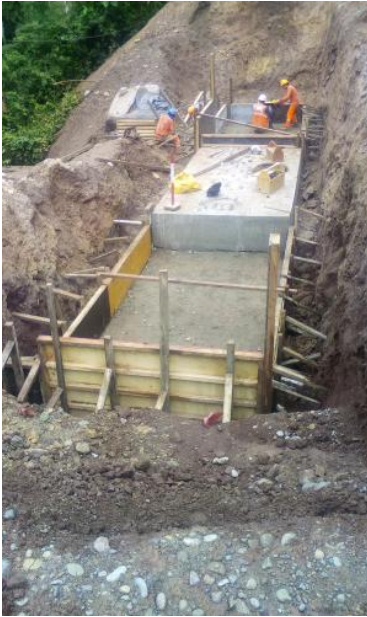
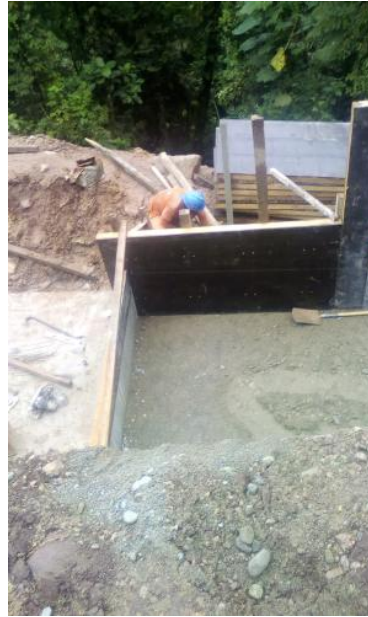
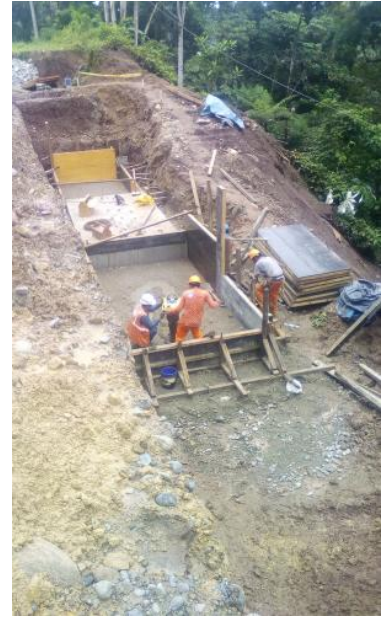
Visita de seguimiento en campo: Encofrado de bases de muros Progr. 41+360

En la progresiva Km. 41+360 se esta encofrando con madera las bases de muros.

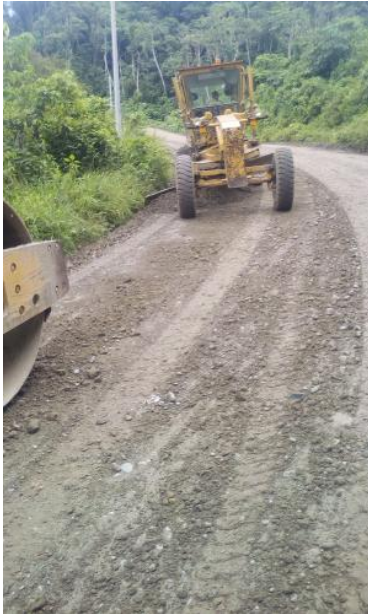
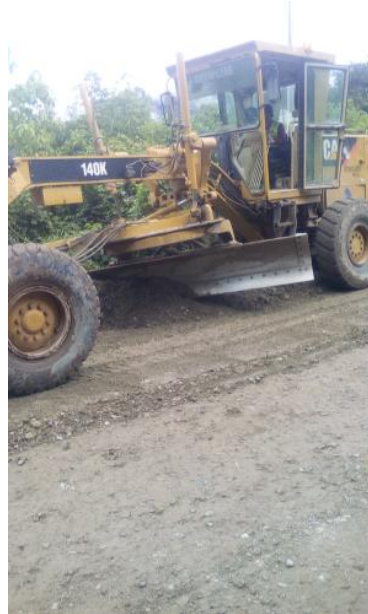
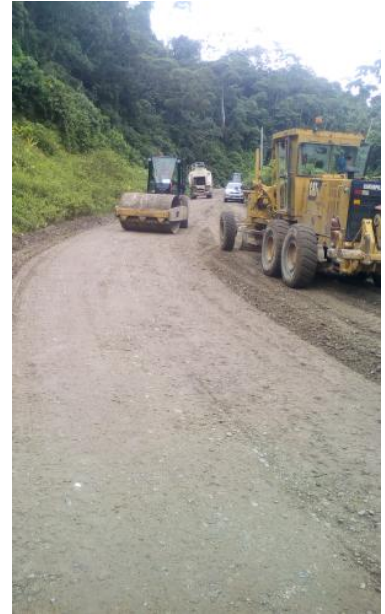
Visita de seguimiento en campo: Conformación de la superficie de apoyo con motoniveladora

Desde la progresiva Km. 49+000 a la 51+500 se esta realizando la conformación de la calzada de la vía utilizando una motoniveladora

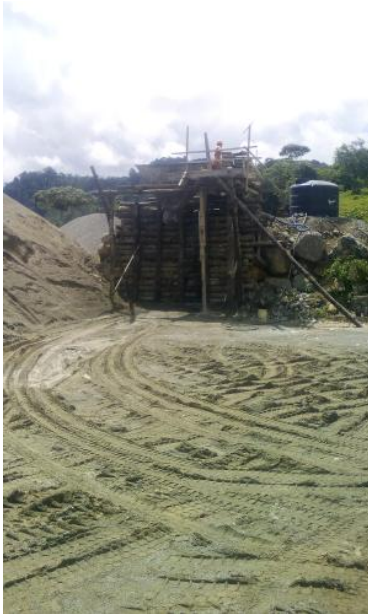
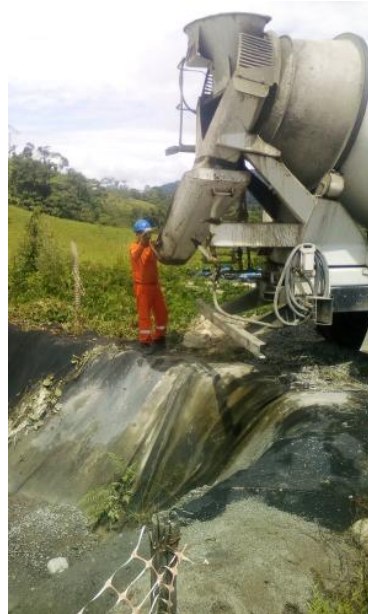
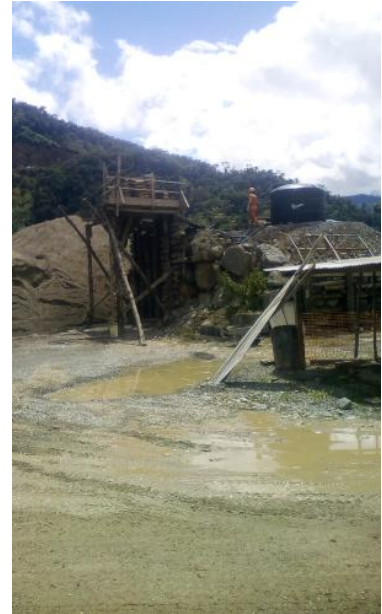
Visita de seguimiento en campo: Planta de preparación de concreto.

En la progresiva Km. 39+000 se está realizando la fabricación de mezclas de concreto utilizando un Camión mezclador ( Mixer) donde los materiales se acarrean con una retroexcavadora, previamente calibrada y conformada por la supervisión.
