BITACORA ELECTRÓNICA DE OBRA

REGISTRO DE LA BITACORA Y FOTO DEL CUADERNO DE OBRA

Confirma Bitacora: Si
Nro Informe: 80
Fecha Informe: 26-04-2019
Nombre De La Obra: Carretera Juanjui-Tocache, tramo Pizana - La Polvora - Pizarron - Perlamayo - Campanilla
Personal Encargado: BORIS WALTER AYLLÓN CARCELÉN

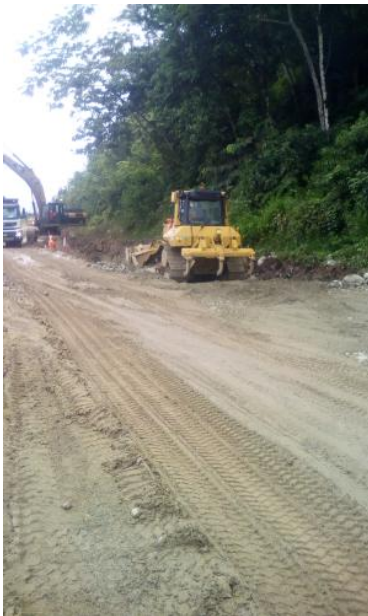
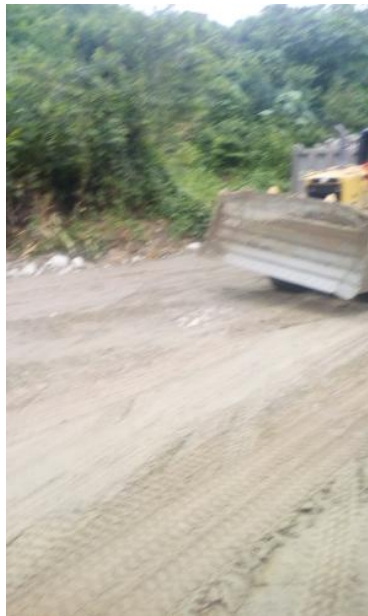
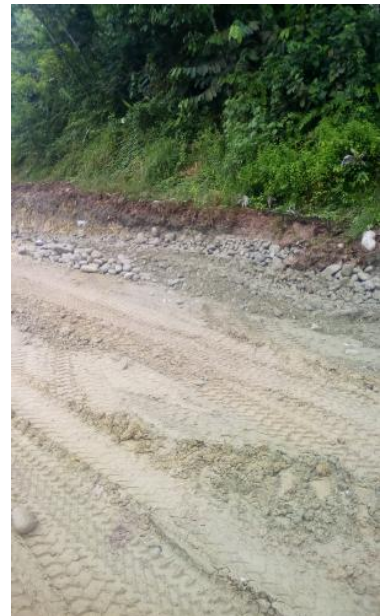
Visita de seguimiento en campo: Mejoramiento de suelos (Extendido de material)

En la progresiva Km. 38+340 se esta extendiendo el material granular para el mejoramiento de suelos.

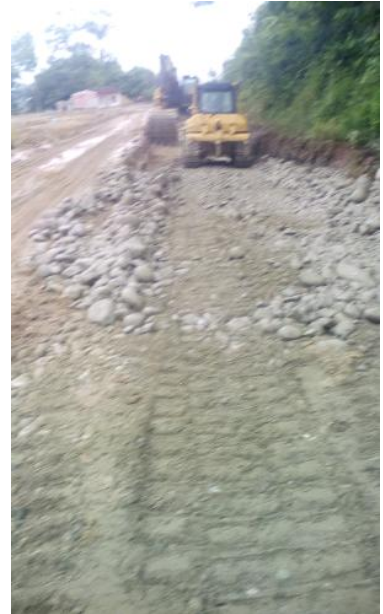
Visita de seguimiento en campo: Mejoramiento de suelos (extendido ce material con tractor de oruga)

Desde la progresiva 38+080 a la 38+400 se esta realizando el mejoramiento de suelos donde con un tractor se extiende el material granular, en el área excavada.

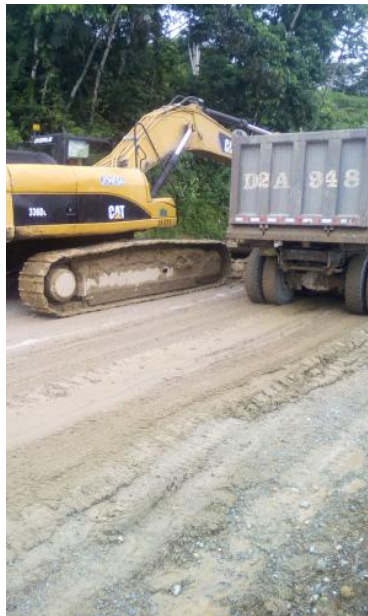
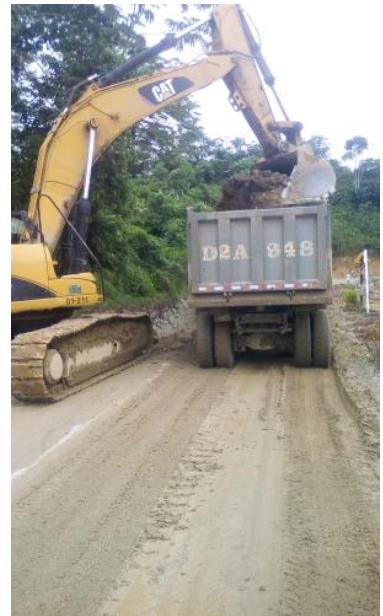
Visita de seguimiento en campo : Mejoramiento de suelos

En al progresiva Km. 48+500 se esta realizando el mejoramiento de suelos. Se esta excavando con una excavadora de oruga

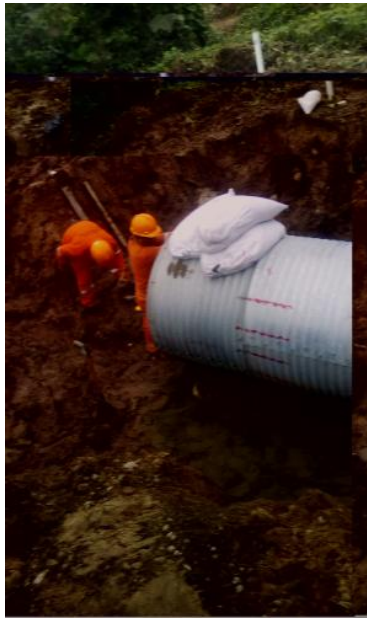
Actividades:
Visita de seguimiento en campo: Colocación de alcantarilla

CDescripcion_____:
En la progresiva Km. 38+962,49 se ha colocado la mitad de la alcantarilla TMC de 48 "

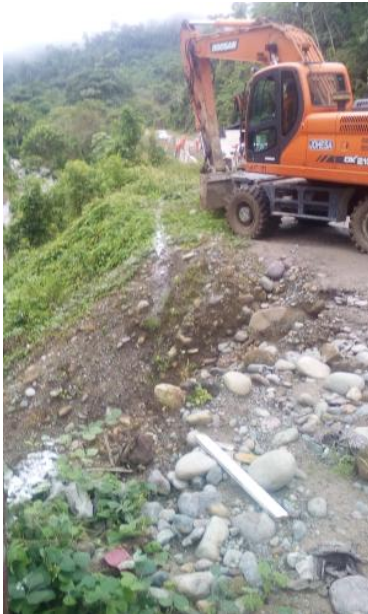
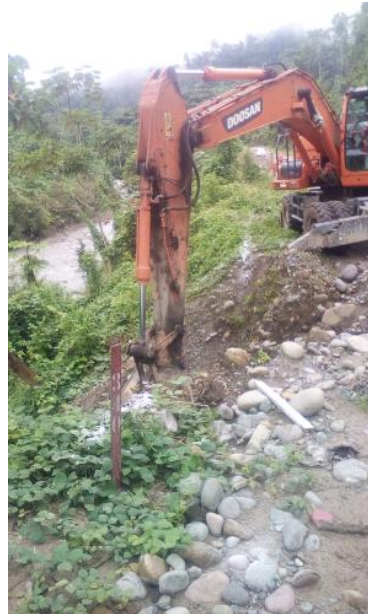
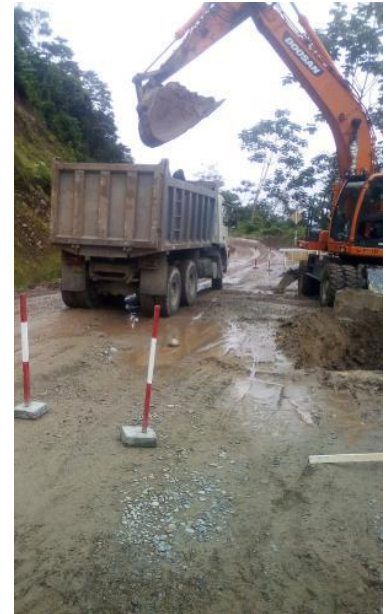
Visita de seguimiento en campo: Marcado donde sitio de muro (Excavación)

En la progresiva Km. 39+340 se ha marcado con cal, el sitio para realizar la excavación y la construcción de muro.

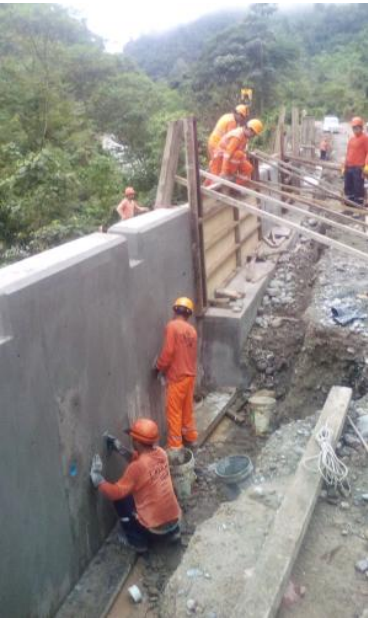
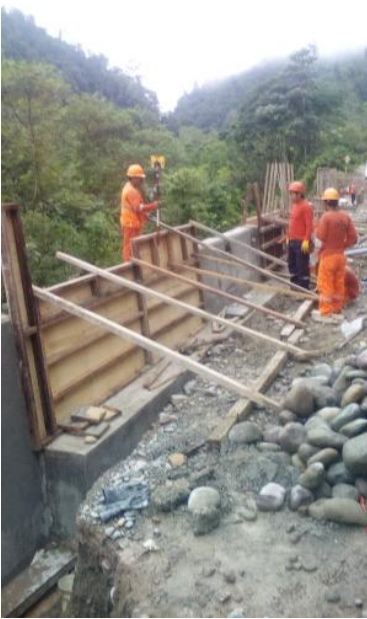
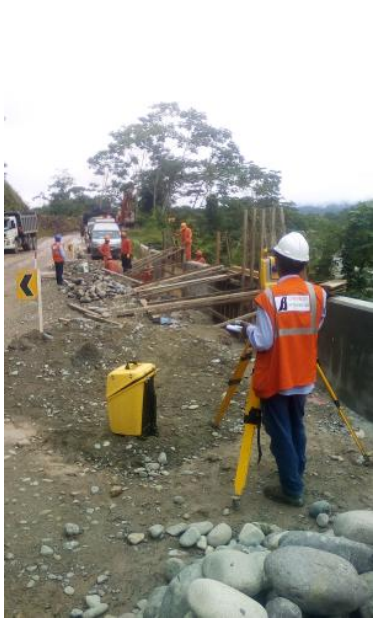
Actividades:
Visita de seguimiento en campo: Construcción de muros ciclópeos

CDescripcion_____:
Desde la progresiva Km. 39+399 se han vaciado muros de concreto ciclopeo

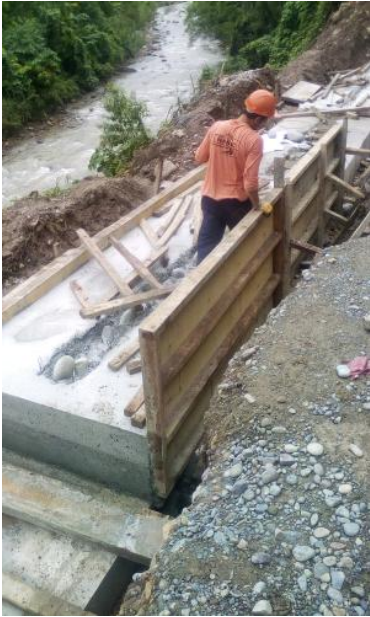
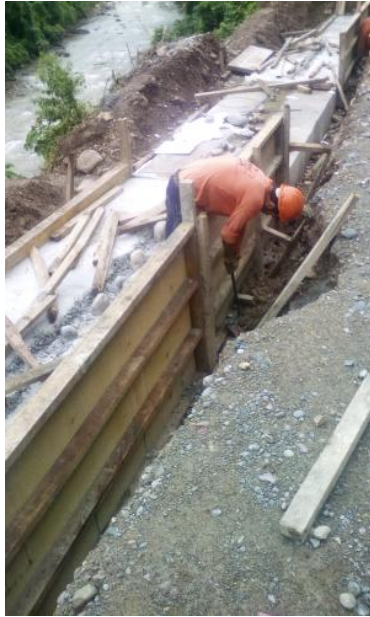
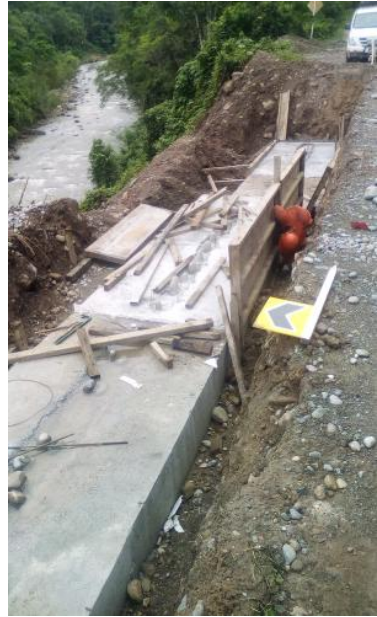
Actividades:
Visita de seguimiento: Desencofrado de madera

CDescripcion_____:
En la progresiva 39+430 se esta desencofrando los laterales del muro vaciado.

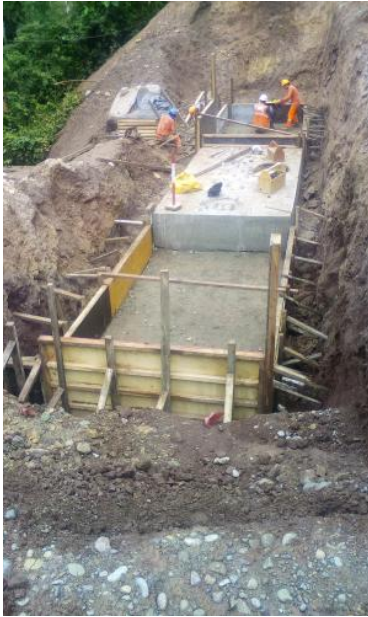
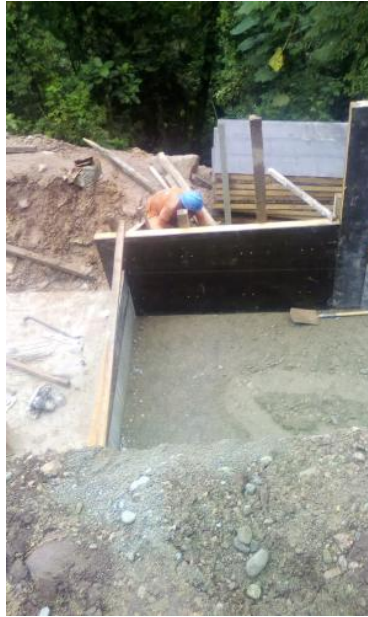
Visita de seguimiento en campo: Encofrado de bases de muros Progr. 41+360

En la progresiva Km. 41+360 se esta encofrando con madera las bases de muros.

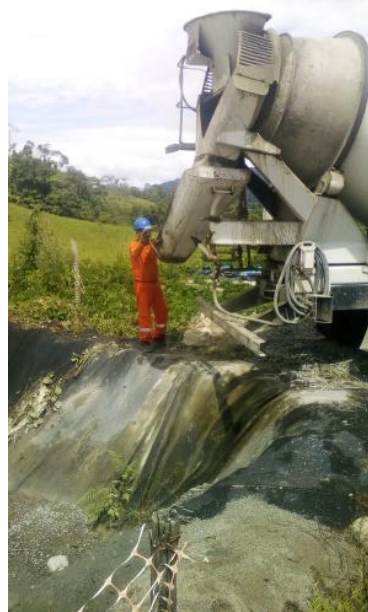
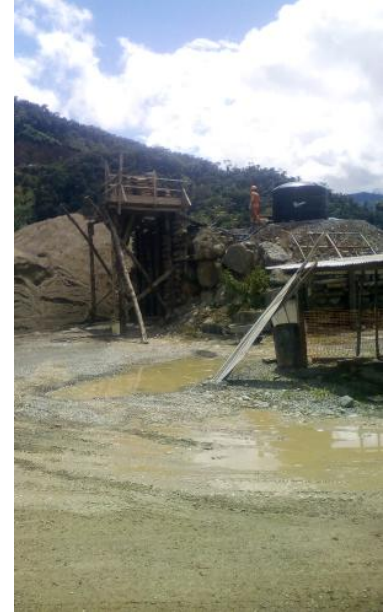
Visita de seguimiento en campo: Planta de preparación de concreto.

En la progresiva Km. 39+000 se está realizando la fabricación de mezclas de concreto utilizando un Camión mezclador (Mixer) donde los materiales se acarrean con una retroexcavadora, previamente calibrada y conformada por la supervisión.
