# BITACORA ELECTRÓNICA DE OBRA

**Confirma Bitacora:** Si  
**Nro Informe:** 80  
**Fecha Informe:** 26-04-2019  
**Nombre De La Obra:** Carretera Juanjui-Tocache, tramo Pizana - La Polvora - Pizarron - Perlamayo - Campanilla  
**Personal Encargado:** BORIS WALTER AYLLÓN CARCELÉN

**Asunto:** Visita de seguimiento en campo de las actividades del contrato principal y adicionales aprobados como: Continuación de construcción de muros, mejoramiento de suelos, colocación de alcantarillas, vaciado de muros ciclopeos y muros de concreto reforzado, Además se están realizando labores de mantenimiento vial como: remoción de derrumbes, limpieza de cunetas y bermas, bacheos de calzada , conformación de la calzada.

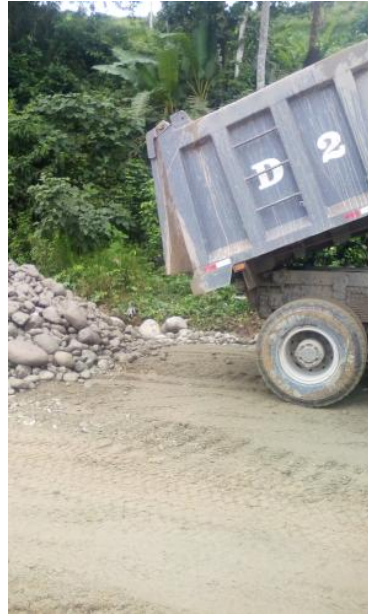
En la progresiva 38+240 se esta descargando material granular de cantera para mejoramiento de suelos.

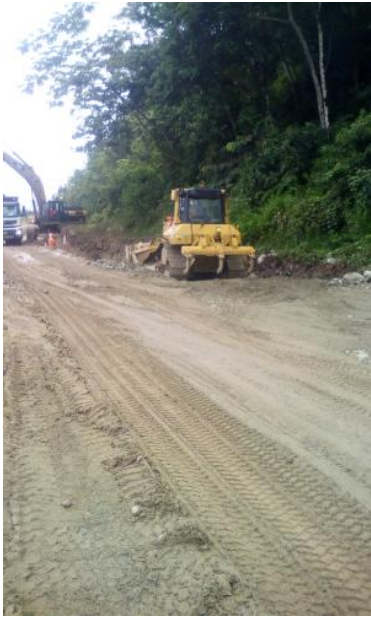
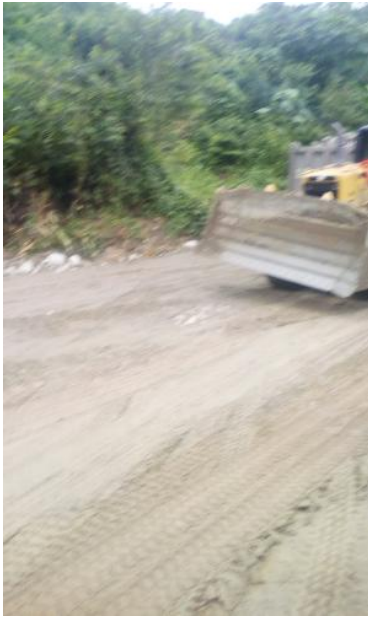
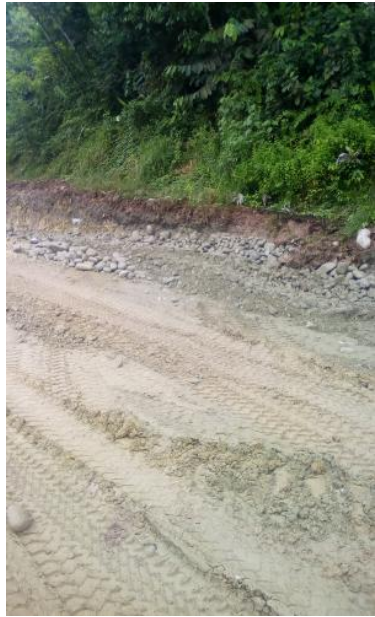
**CDescripcion\_\_\_\_\_:**  
En la progresiva Km. 38+340 se esta extendiendo el material granular para el mejoramiento de suelos.

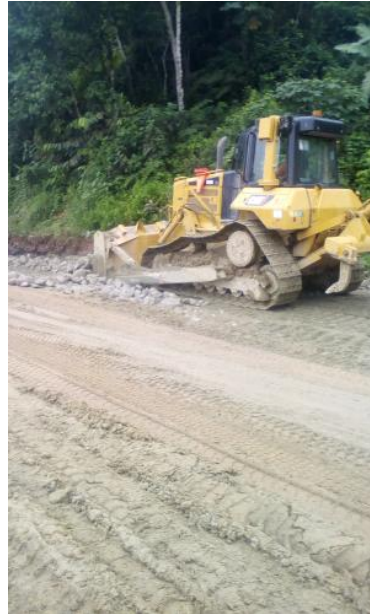
Desde la progresiva 38+080 a la 38+400 se esta realizando el mejoramiento de suelos donde con un tractor se extiende el material granular, en el área excavada.

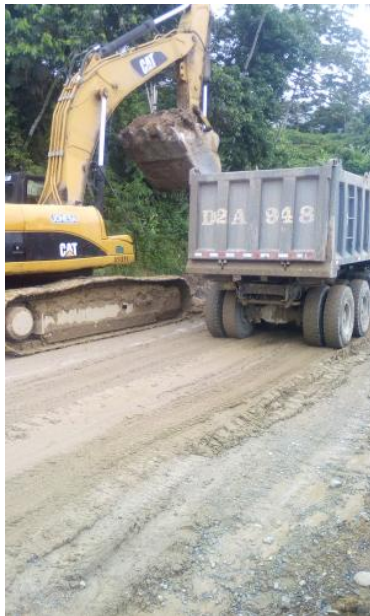
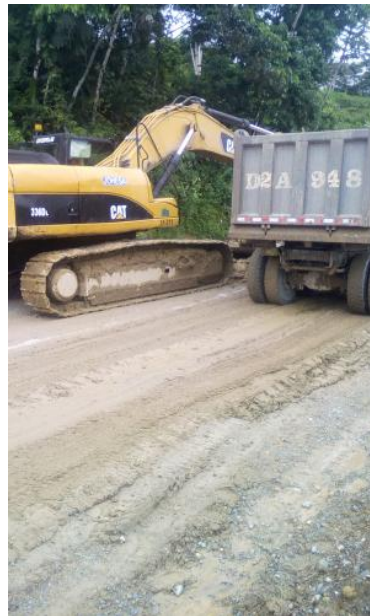
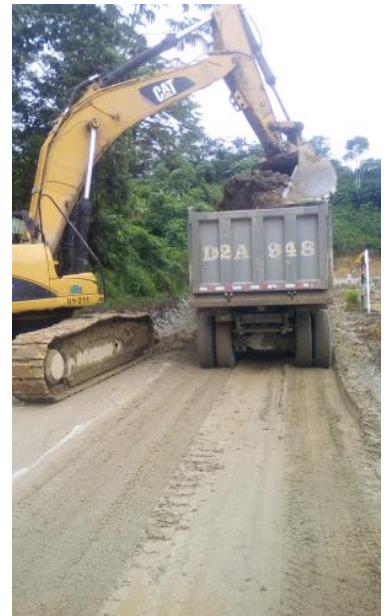
En al progresiva Km. 48+500 se esta realizando el mejoramiento de suelos. Se esta excavando con una excavadora de oruga

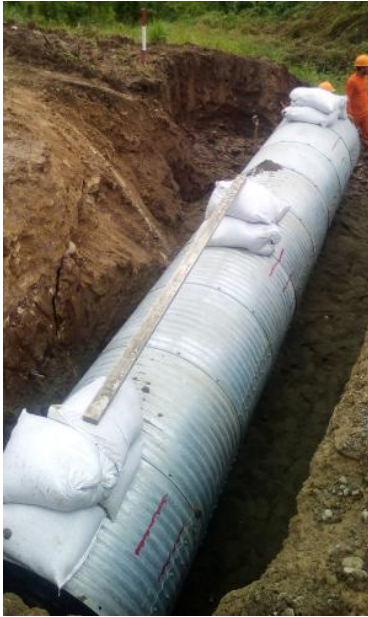
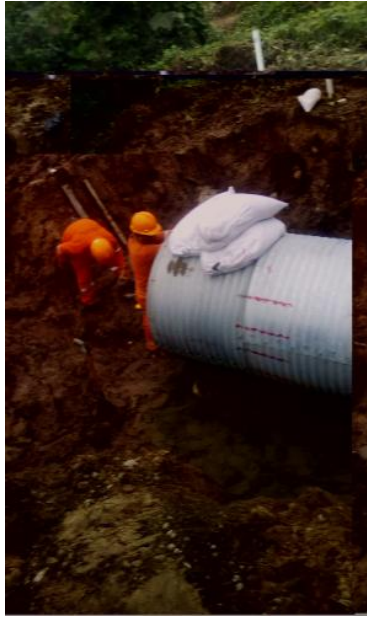
**CDescripcion\_\_\_\_\_:**  
En la progresiva Km. 38+962,49 se ha colocado la mitad de la alcantarilla TMC de 48 "

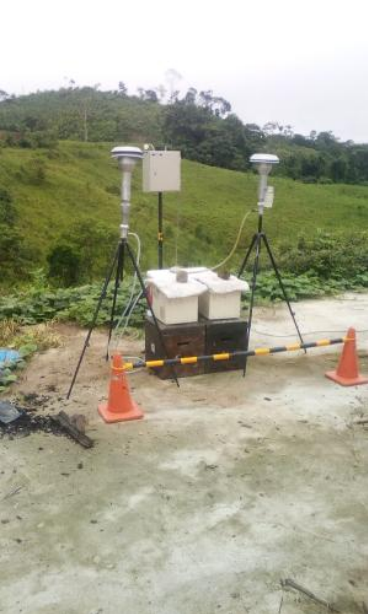
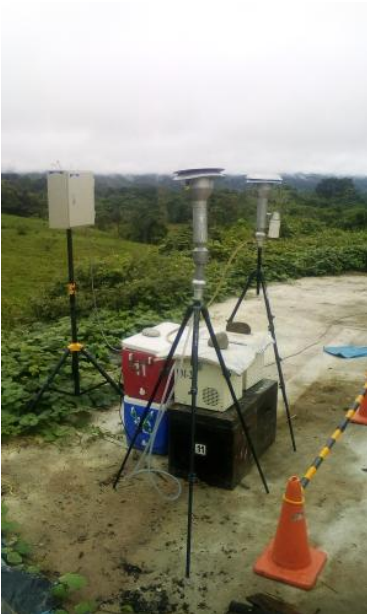
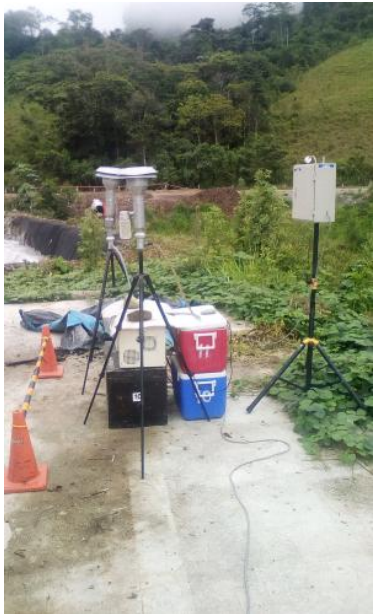
**CDescripcion\_\_\_\_\_:**  
En la progresiva Km. 39+000 dentro de la planta de concreto se ha colocado una estación de monitoreo ambiental para medir el aire.

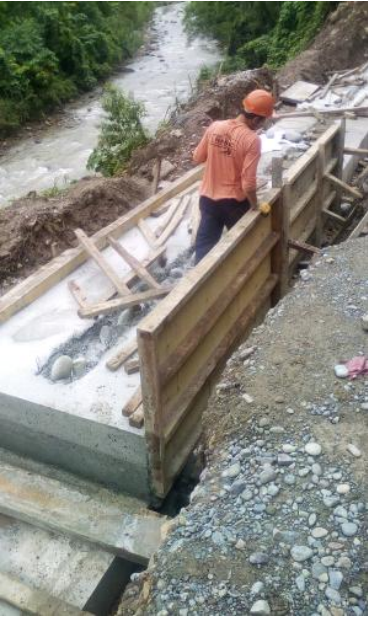
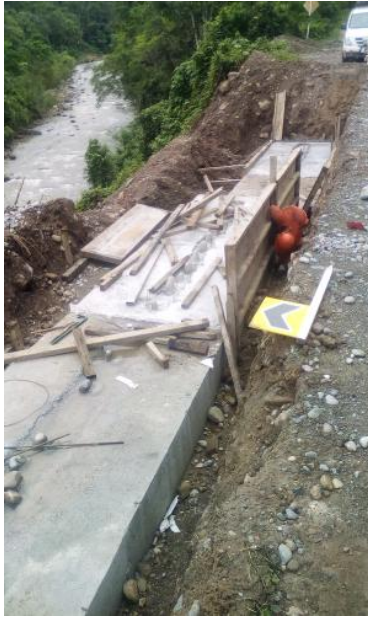
**CDescripcion\_\_\_\_\_:**  
En la progresiva 39+430 se esta desencofrando los laterales del muro vaciado.

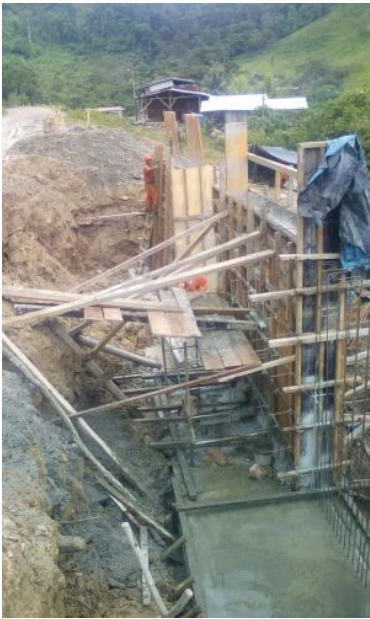
**CDescripcion\_\_\_\_\_:**  
En la progresiva Km. 40+460 se esta desencofrando las caras laterales de los muros

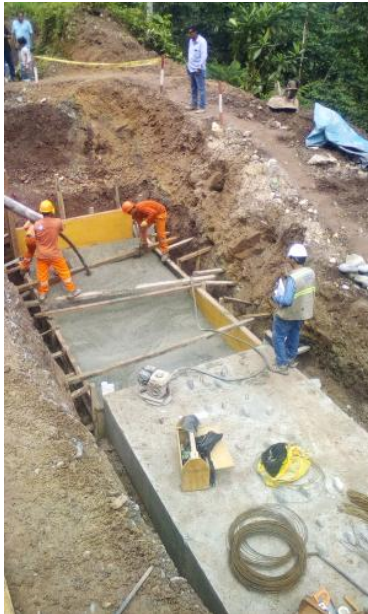
**CDescripcion\_\_\_\_\_:**  
Desde la progresiva Km. 41+340 se esta encofrando con madera las bases de los muros

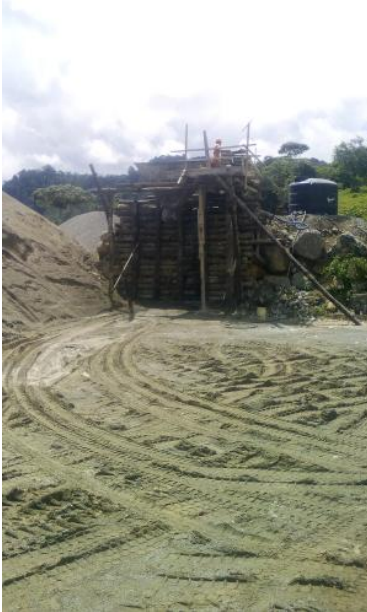
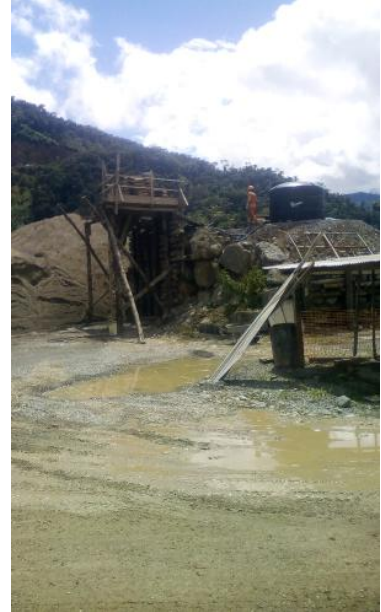
En la progresiva Km. 39+000 se está realizando la fabricación de mezclas de concreto utilizando un Camión mezclador ( Mixer) donde los materiales se acarrean con una retroexcavadora, previamente calibrada y conformada por la supervisión.
