BITACORA ELECTRÓNICA DE OBRA

Confirma Bitacora: Si	Nro Informe: 80	Fecha Informe: 26-04-2019	Nombre De La Obra: Carretera Juanjui-Tocache, tramo Pizana - La Polvora - Pizarron - Perlamayo - Campanilla	Personal Encargado: BORIS WALTER AYLLÓN CARCELÉN
---------------------------------	---------------------------	-------------------------------------	---	--

Panel Fotográfico de la Bitacora de Obras

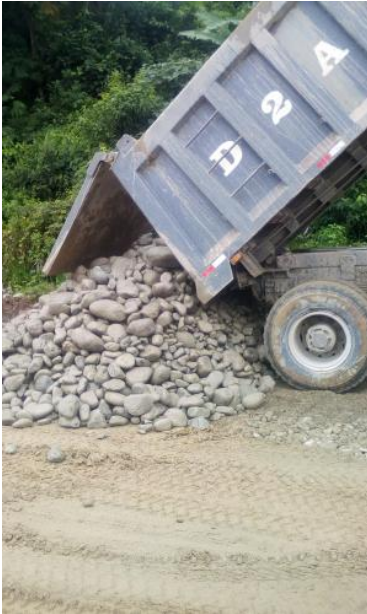
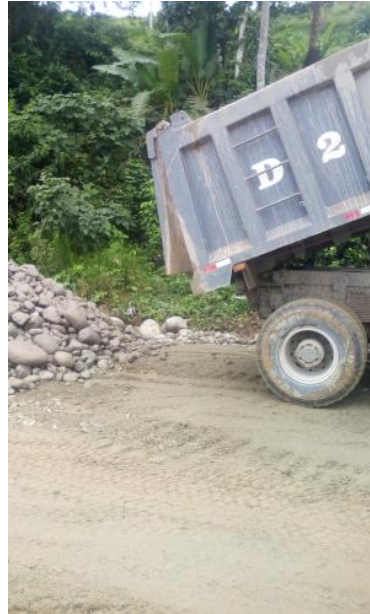
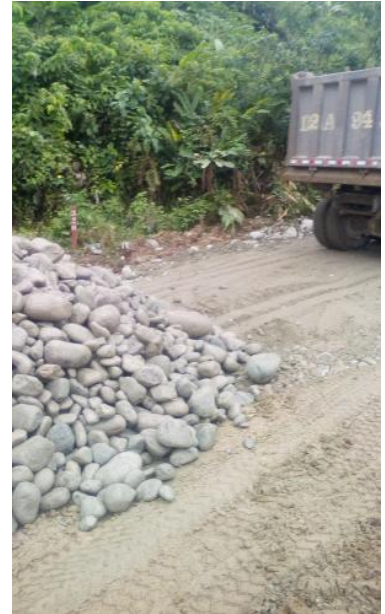
En la progresiva 38+240 se esta descargando material granular de cantera para mejoramiento de suelos.

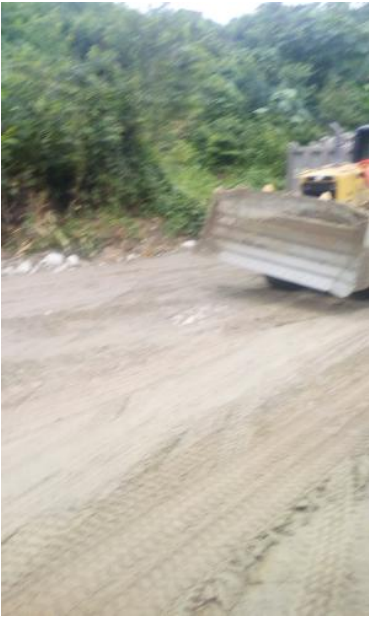
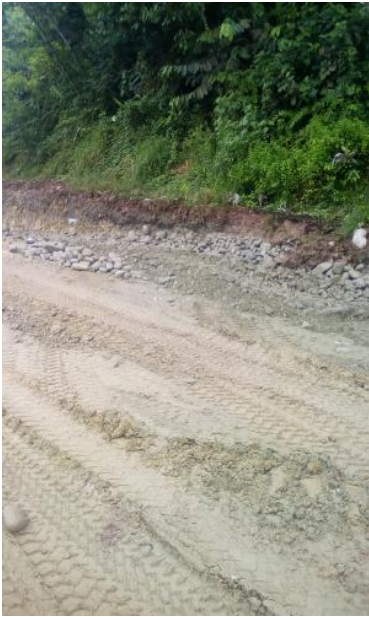
CDescripcion_____:
En la progresiva Km. 38+340 se esta extendiendo el material granular para el mejoramiento de suelos.

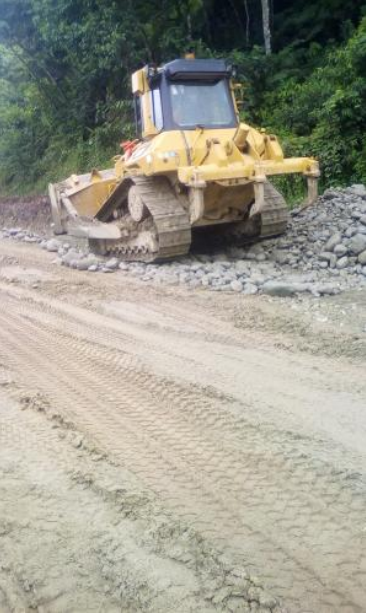
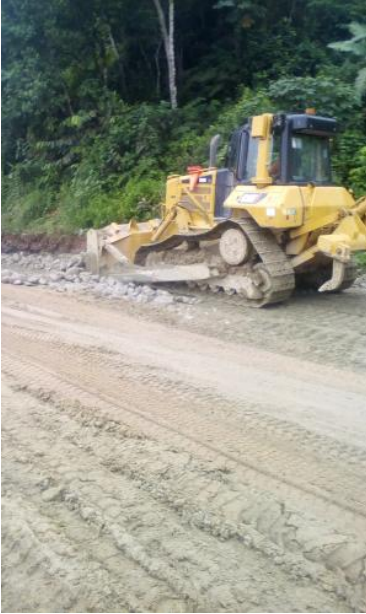
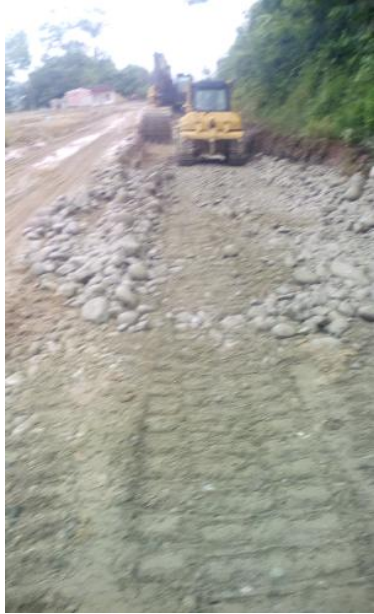
CDescripcion_____:
Desde la progresiva 38+080 a la 38+400 se esta realizando el mejoramiento de suelos donde con un tractor se extiende el material granular, en el área excavada.

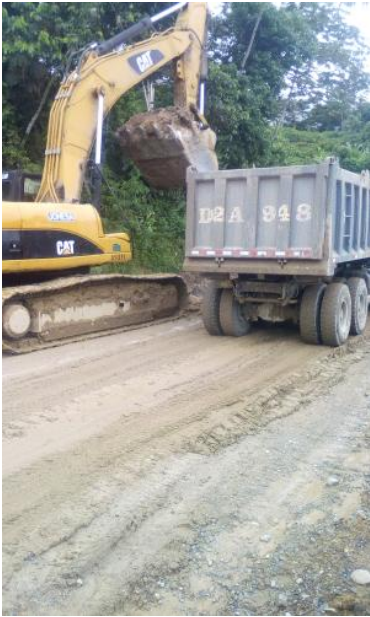
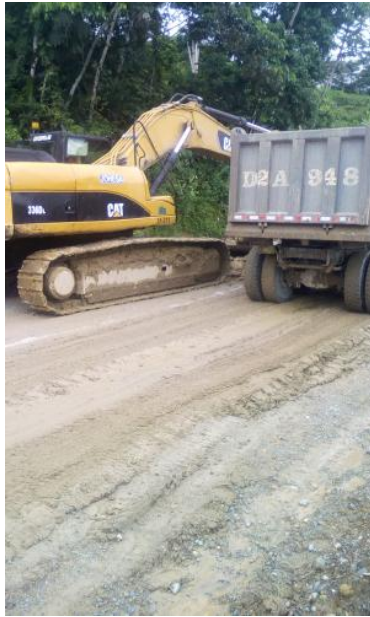
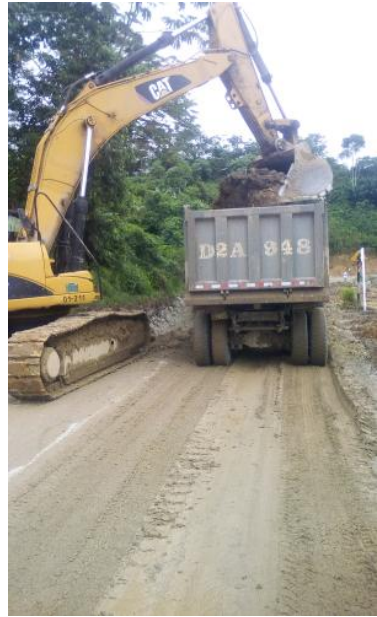
CDescripcion_____:
En al progresiva Km. 48+500 se esta realizando el mejoramiento de suelos. Se esta excavando con una excavadora de oruga

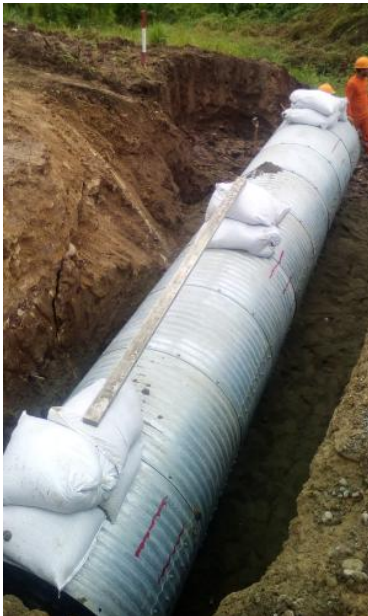
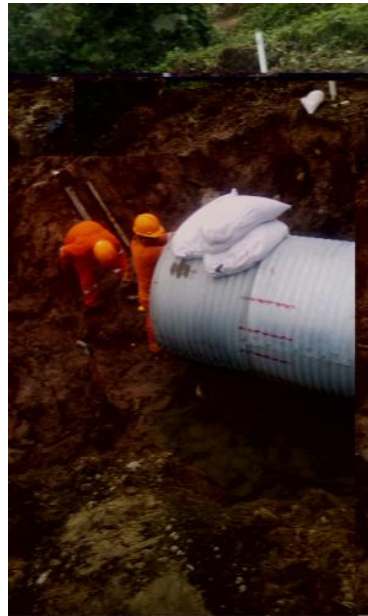
En la progresiva Km. 38+962,49 se ha colocado la mitad de la alcantarilla TMC de 48 "

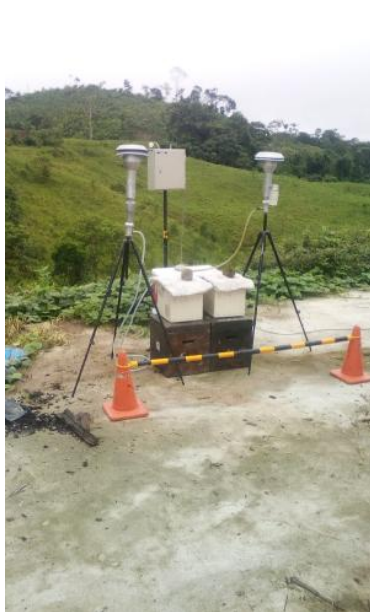
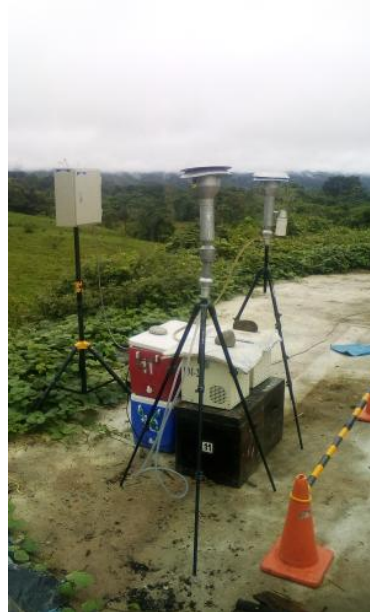
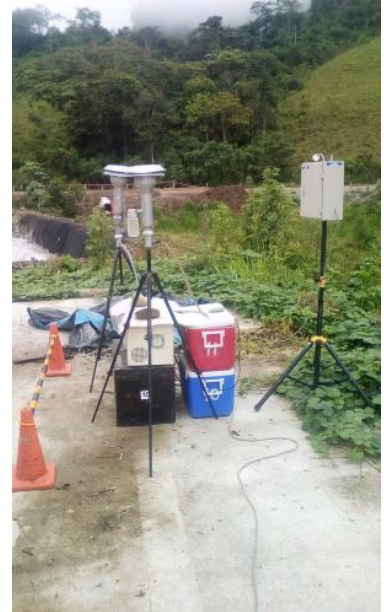
En la progresiva Km. 39+000 dentro de la planta de concreto se ha colocado una estación de monitoreo ambiental para medir el aire.

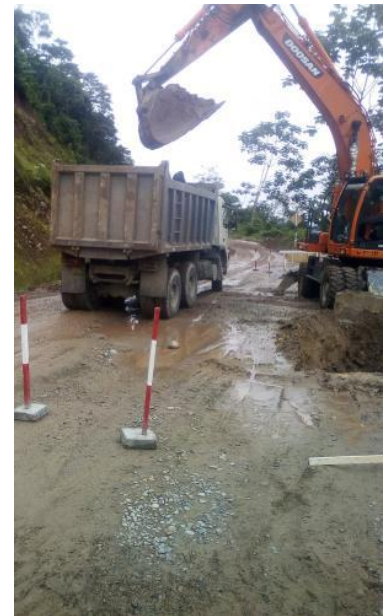
En la progresiva Km. 39+340 se ha marcado con cal, el sitio para realizar la excavación y la construcción de muro.

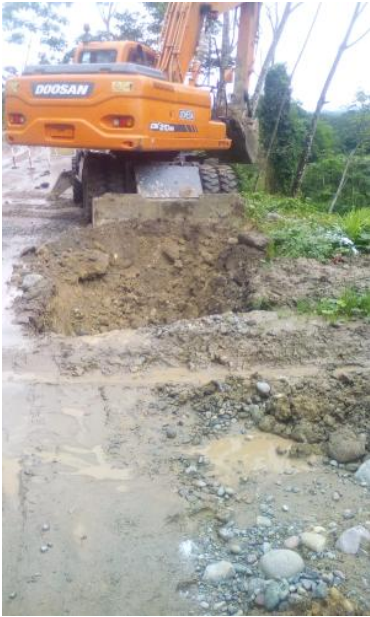
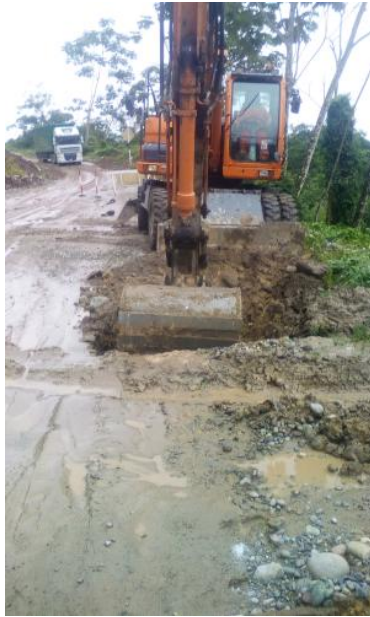
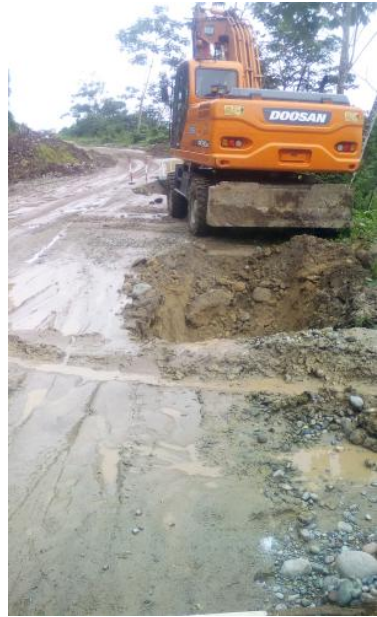
CDescripcion_____:
Entre las Progresivas 39+340 a 39+354,86 se esta realizando la excavación para la construcción de muros, utilizando una excavadora de ruedas neumáticas.

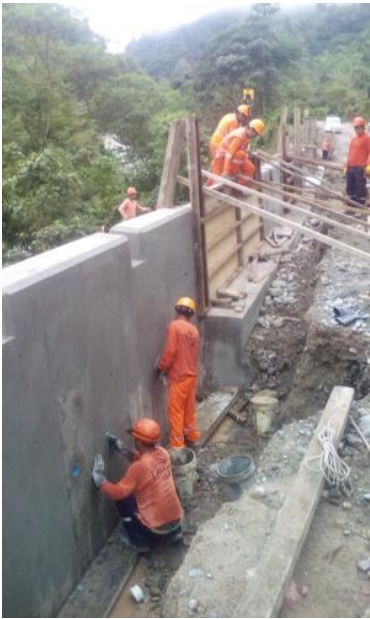
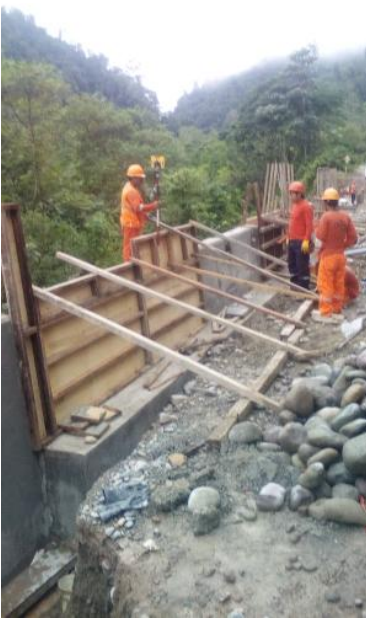
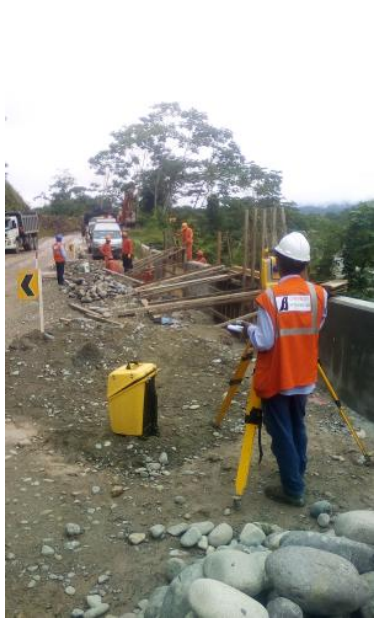
CDescripcion_____:
Desde la progresiva Km. 39+399 se han vaciado muros de concreto ciclopeo

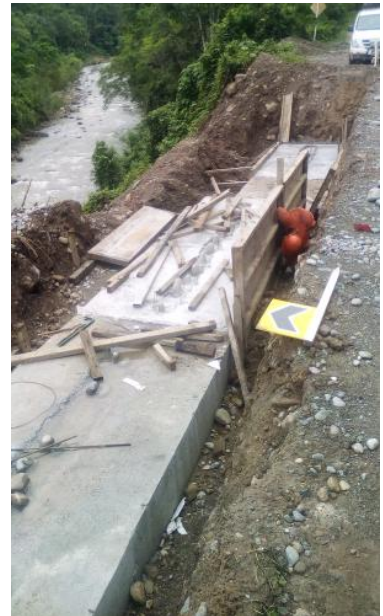
En la progresiva 39+430 se esta desencofrando los laterales del muro vaciado.

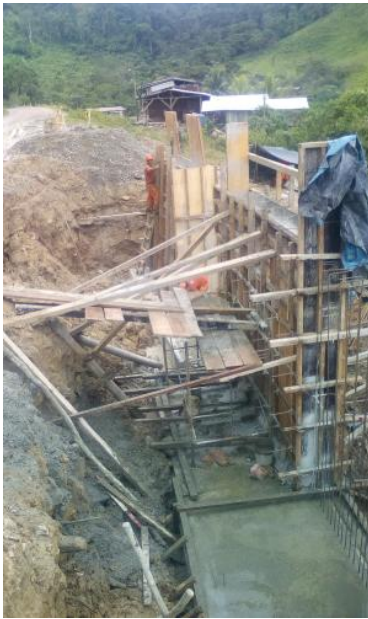
En la progresiva Km. 40+460 se esta desencofrando las caras laterales de los muros

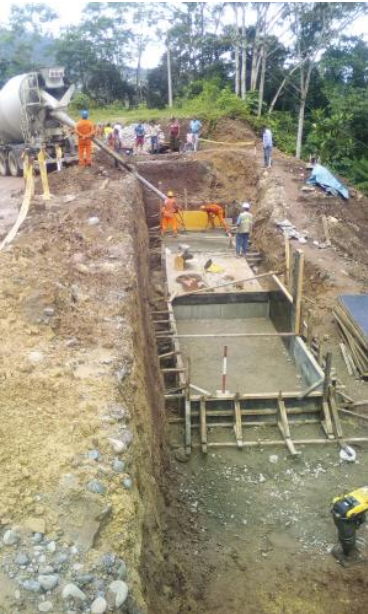
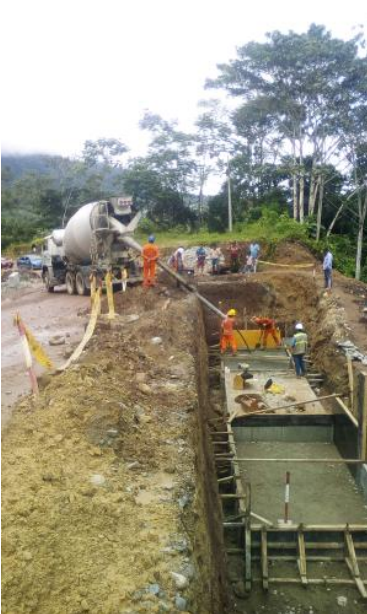
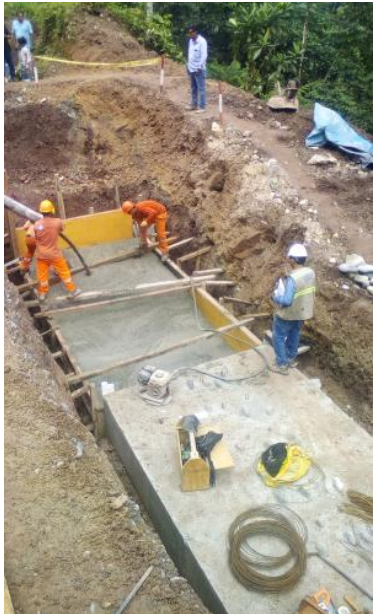
CDescripcion_____:
Desde la progresiva Km. 41+340 se esta encofrando con madera las bases de los muros

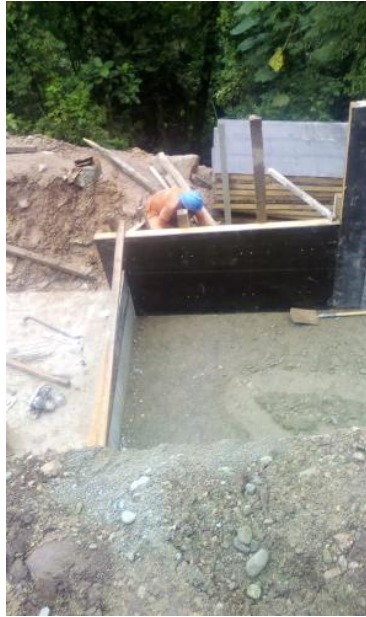
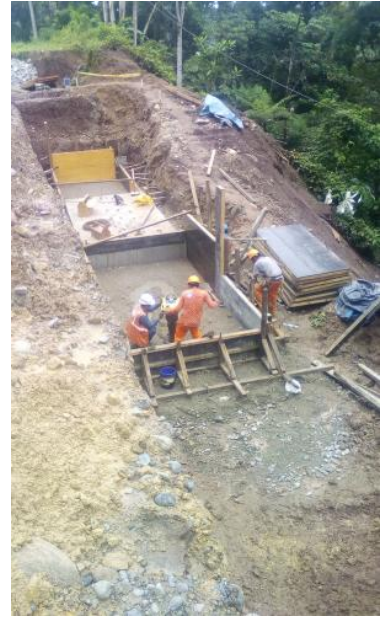
En la progresiva Km. 41+360 se esta encofrando con madera las bases de muros.

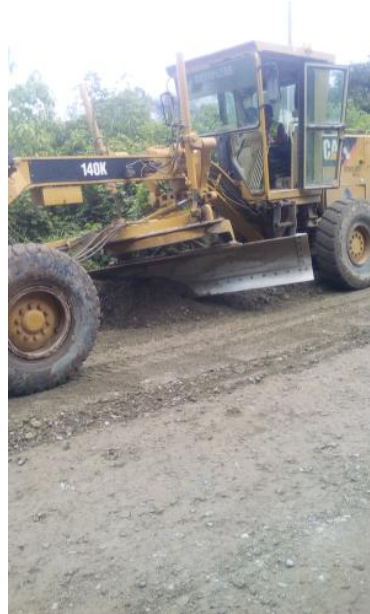
Desde la progresiva Km. 49+000 a la 51+500 se esta realizando la conformación de la calzada de la vía utilizando una motoniveladora

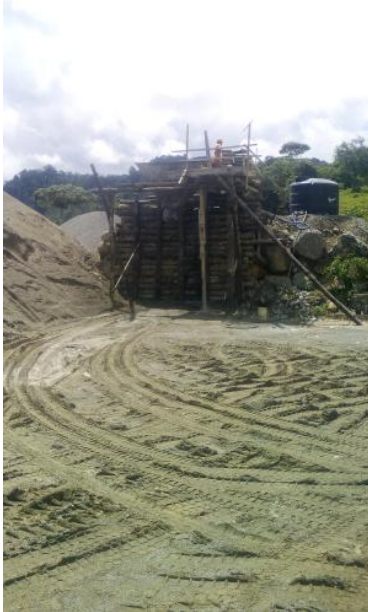
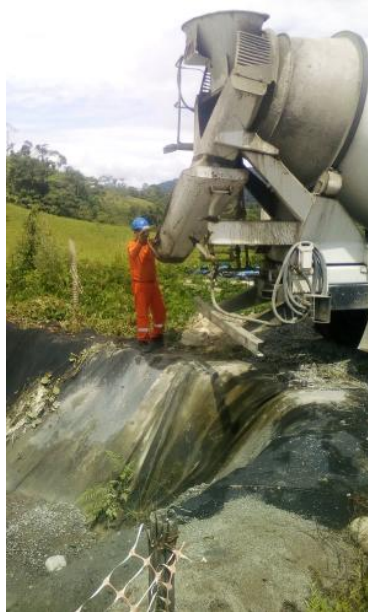
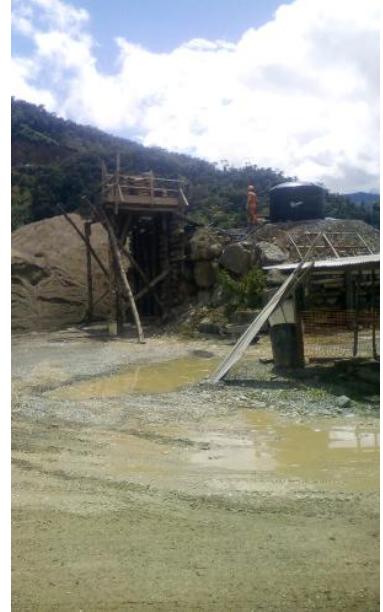
En la progresiva Km. 39+000 se está realizando la fabricación de mezclas de concreto utilizando un Camión mezclador (Mixer) donde los materiales se acarrean con una retroexcavadora, previamente calibrada y conformada por la supervisión.
