## BITACORA ELECTRÓNICA DE OBRA

<b>Confir ma Bitaco ra:</b> Si	<b>Nro Inform e:</b> 81	<b>Fecha Informe:</b> 27-04-2019	<b>Nombre De La Obra:</b> Carretera Juanjui-Tocache, tramo Pizana - La Polvora - Pizarron - Perlamayo - Campanilla	<b>Personal Encargado:</b> BORIS WALTER AYLLÓN CARCELÉN
---	------------------------------------	-------------------------------------	--	---

Visita de seguimiento en campo de las actividades del contrato principal y actividades de los adicionales aprobados. además ejecución de labores de mantenimiento vial en todo el tramo.

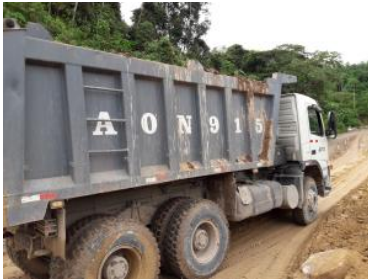
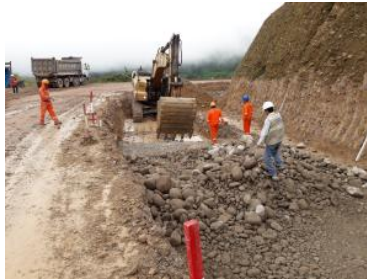
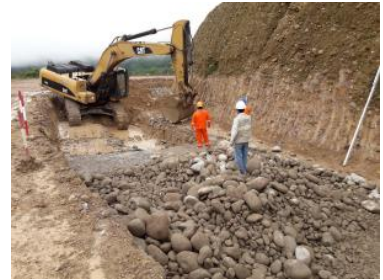
**CDescripcion\_\_\_\_\_:**  
 Desde la progresiva Km. 38+080 a la Km. 38+500 se esta realizando el mejoramiento de los suelos

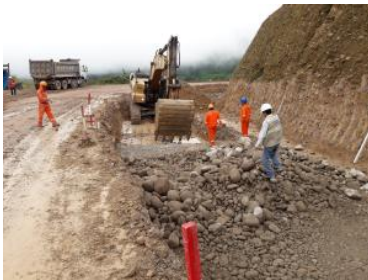
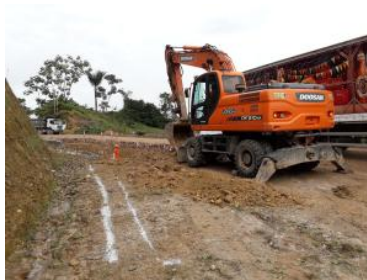
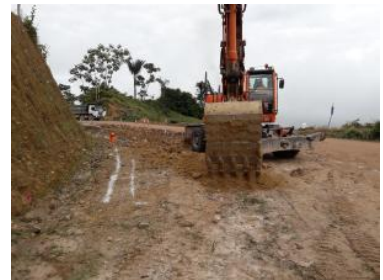
**CDescripcion\_\_\_\_\_:**  
 En la progresiva Km.38+500 y Km, 38+400 se esta cargando y transportando material excavado para el mejoramiento de los suelos , utizando un excavador de oruga y un excavador de ruedas neumáticas

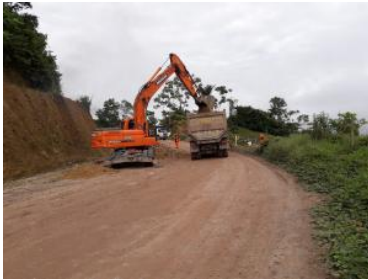
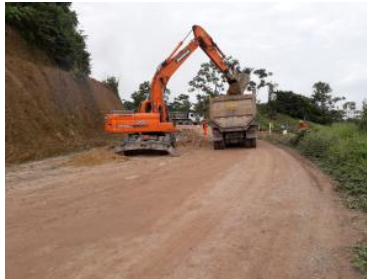
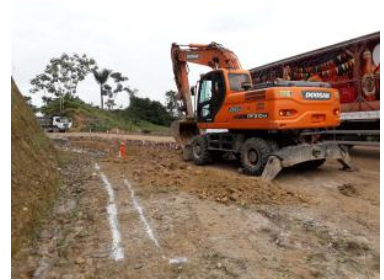
En la progresiva 38+500 se esta cargando y efectuando el transporte del suelo excavado. utilizando una excavadora de ruedas neumáticas.

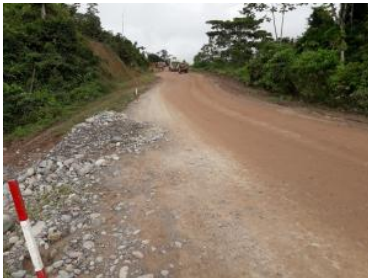
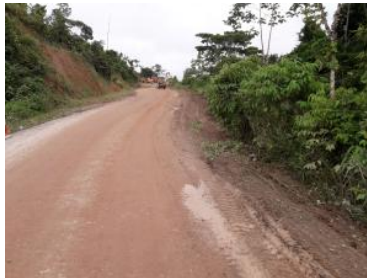
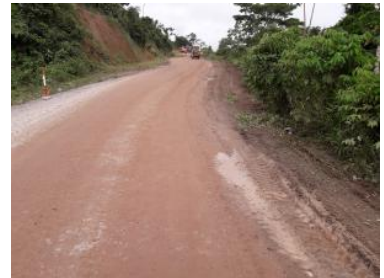
En la progresiva 38+600 se esta conformando con motoniveladora, toda la calzada.

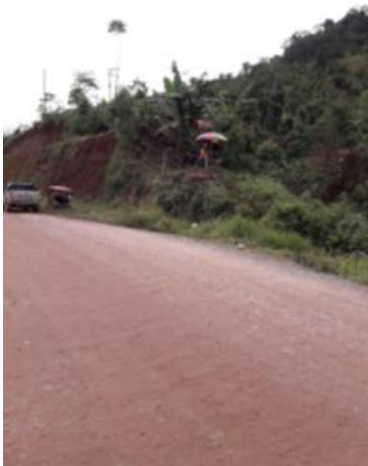
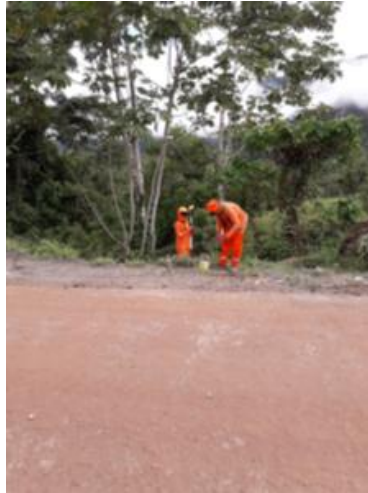
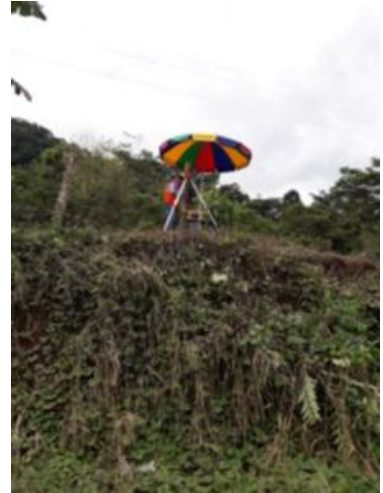
En la progresiva Km, 38+300 se esta efectuando labores de topografía

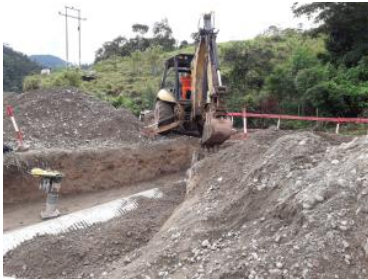
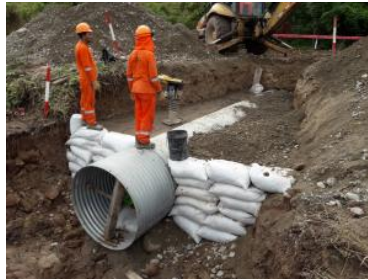
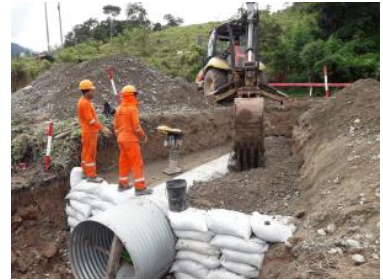
**CDescripcion\_\_\_\_\_:**  
En la progresiva Km. 38+850 se ha colocado tuberías TMC de 48" y se esta realizando el relleno de la mitad de la calzada.

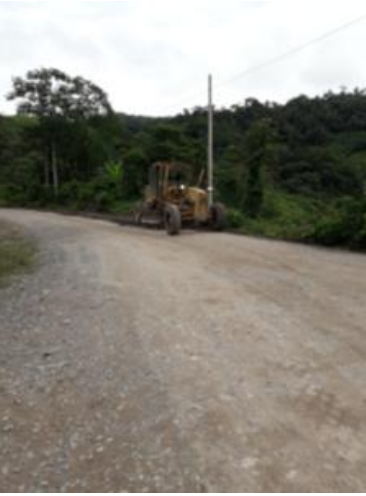
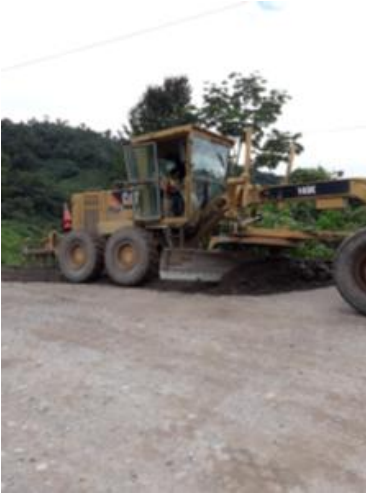
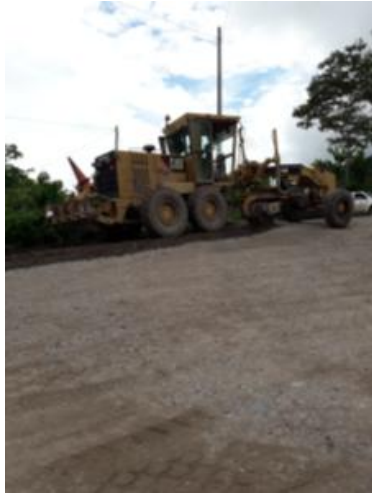
**CDescripcion\_\_\_\_\_:**  
En la progresiva 53+500 se esta conformando la via utilizando una motoniveladora

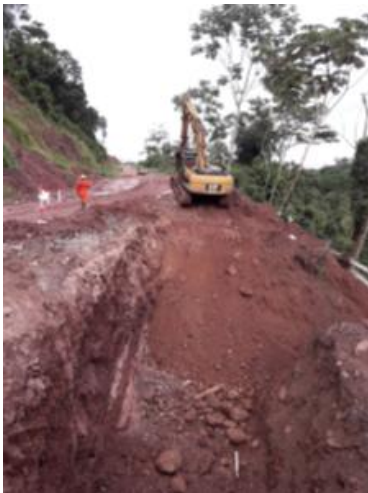
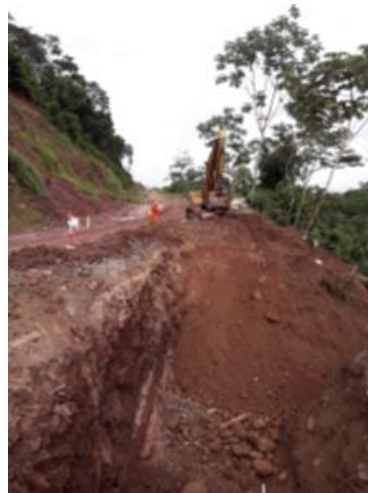
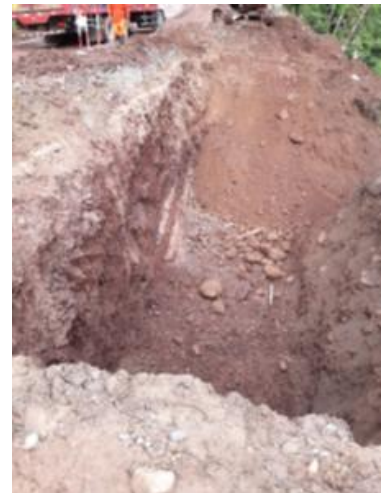
En la progresiva Km. 39+340 se esta realizando la excavación para la construcción de un nuevo muro.

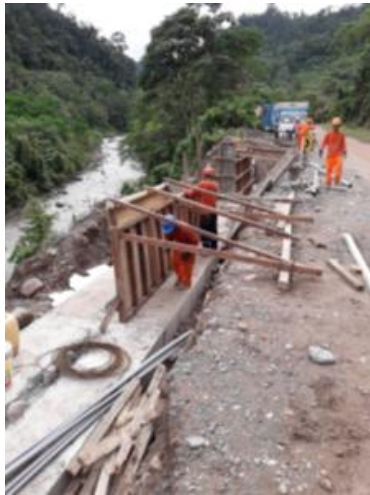
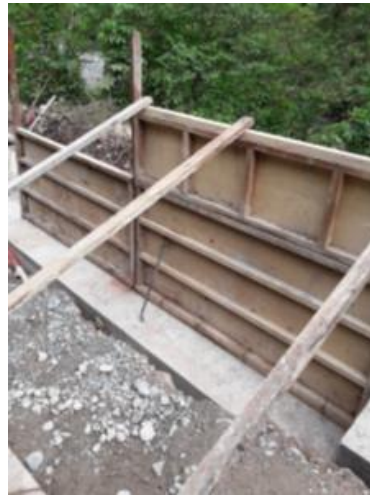
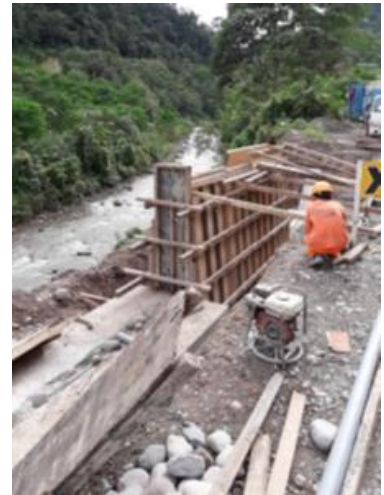
En la progresiva Km. 39+460 se esta encofrando con madera, para el vaciado de muro.
