BITACORA ELECTRÓNICA DE OBRA

REGISTRO DE LA BITACORA Y FOTO DEL CUADERNO DE OBRA

Confir ma Bitaco ra: Si	Nro Inform e: 70	Fecha Informe: 27-04-2019	Nombre De La Obra: Carretera Moquegua - Omate - Arequipa Tramo: II km. 35 al km. 153.50	Personal Encargado: LUZMILA GUERRA MOTTA	
Foto Bitacora:	Foto Bitacora 2:	Foto Bitacora 3:	Foto Bitacora 4:	Foto Bitacora 5:	Foto Bitacora 6:

Visita de Inspección técnica visual de forma conjunta entre los ingenieros Franz Flores Sub Director de la Sub Dirección de Obras de Carreteras de PVN, Hilario Roig Boshc Representante Legal del CVS, Luis Garayar Jurado Jefe de Supervisión, arqueólogo Henry Javier Soto Benavente y representante del PACRI, se procede al recorrido de obra.

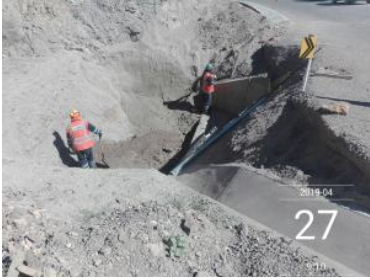
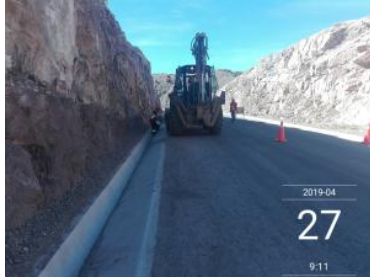
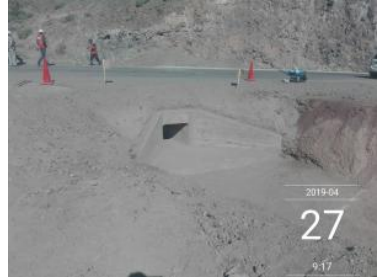
1

El cauce de la quebrada hacia el cabezal de ingreso de la alcantarilla ubicada en la progresiva 38+300 aproximadamente, es alto con respecta a la tubería de ingreso de la alcantarilla.

Actividades:
Limpieza y des colmatación de alcantarillas en la progresiva 38+300 aproximadamente, además de limpieza de cunetas.

CDescripcion_____:
Con el apoyo de una retroexcavadora y con personal se viene realizando la limpieza de cunetas.

De forma manual se realiza la limpieza y des colmatación de la alcantarilla ubicada en la aproximadamente en la progresiva indicada. Se aprecia la que alrededor del cabezal de ingreso se viene formando una especie de piscina, por lo que se deberá mejorar el encauzamiento del cabezal de ingreso a fin de evitar colmataciones en el área conformada, se aprecia también la limpieza y encauzamiento del cabezal de salida.

Evaluar las alternativas a desarrollarse respecto al cabezal de ingreso de la alcantarilla ubicada en la progresiva 38+300 aproximadamente, en vista que la tubería de ingreso de la alcantarilla se encuentra muy por debajo del aparente cauce de la quebrada.

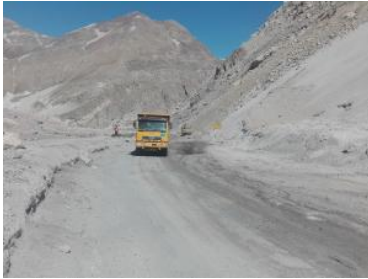
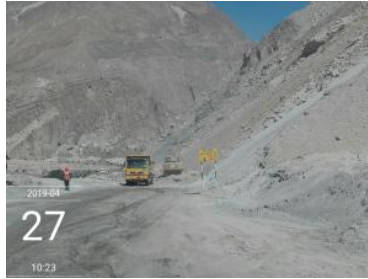
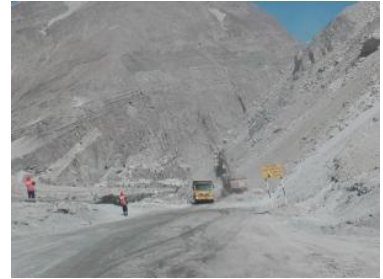
2

El material existente en el talud superior de la progresiva 80+500 aproximadamente, roca fracturada aparentemente podría desprenderse en cualquier momento.

Actividades:
Eliminación de derrumbes en la progresiva 80+500 aproximadamente

Con el apoyo de una excavadora sobre orugas, volquetes, personal de piso y vigías, se aprecia la eliminación de derrumbes en la progresiva indicada, además se aprecia en el talud superior presencia de roca fracturada.

Se sugiere evaluar alternativas de solución a fin de evitar que el material existente en el talud superior de la progresiva 80+500 aproximadamente, roca fracturada pueda afectar el servicio adecuado de la carretera en ejecución.

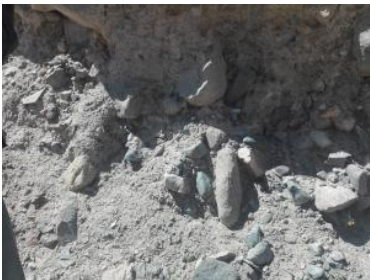
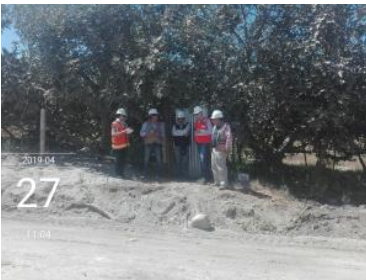
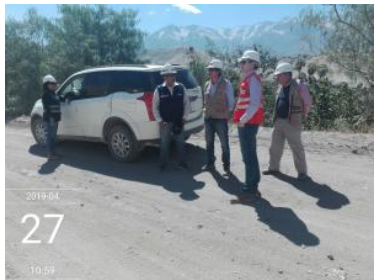
3

Actividades:
Liberación de terrenos por existencias Arqueológicas en el sector de San Juan entre progresivas 95+940 @ 96+260 aproximadamente.

CDescripcion:
El arqueólogo Henry Javier Soto Benavente quien acompaña a la visita de inspección visual realizada compartió que el único sector pendiente de liberación por existencias de restos arqueológicos es el sector de San Juan ubicado entre las progresivas indicadas, para lo cual requiere de mayores prospecciones (en un plazo estimado de 15 días) y de ser el caso declarar los hallazgos realizados como "hallazgo fortuito". Para posteriormente realizar el registro detallado de las estructuras y continuar con el respectivo Plan de Monitoreo Arqueológico, considerando una adecuación de la vía.

La descripción del área arqueológica es como sigue "Conformado por estructuras arquitectónicas pertenecientes a recintos posiblemente de viviendas, alguna de ellas poseen enlucidos en los paramentos tanto en el interior como el exterior, asimismo, se recuperó material cultural mueble perteneciente a cerámica fragmentada de época Intermedio Tardío".
