BITACORA ELECTRÓNICA DE OBRA

| Confirma Bitacora: Si | Nro Informe: 72 | Fecha Informe: 30-04-2019 | Nombre De La Obra: Carretera Moquegua - Omate - Arequipa Tramo: II km. 35 al km. 153,50 | Personal Encargado: LUZMILA GUERRA MOTTA |

Labores realizadas respecto a la ejecución de obra.

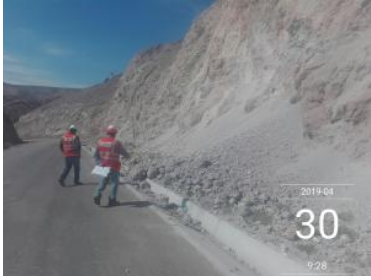
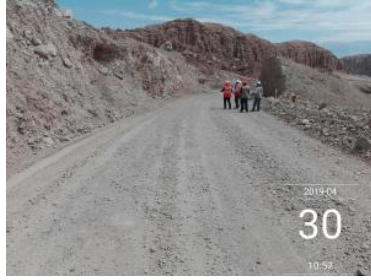
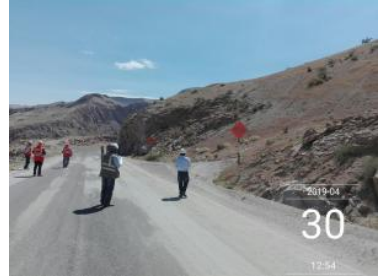
1

Evaluación visual de los daños que serán reclamados para cobertura del seguro por parte del Contratista y Supervisión.

Se realiza acompañamiento al equipo de trabajo conformado por ingenieros del Contratista CVS y Supervisión de obra a fin de evaluar los daños referentes a derrumbes y/o huaycos entre las progresivas 39+000 @ 60+800, conformado por los siguientes:

Apreciándose como común denominador que en los tramos indicados los desprendimientos de material del talud superior, derrumbes y/o huaycos ya fueron limpiados, sin embargo persisten cordones de material hacia el lado izquierdo o derecho o ambos de altura aproximada de 0.30 m y ancho de 0.70 m. en algunos tramos.

En algunos casos se ha acumulado material producto aparentemente de los trabajos de limpieza realizados previamente como es el caso de las progresivas 40+100, 40+350, 40+820, 40+900, 41+360 y 60+560 en volúmenes estimados de 15, 30, 45, 40, 45 y 60 m3.

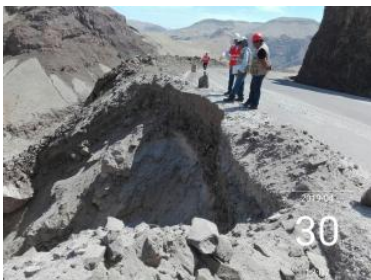
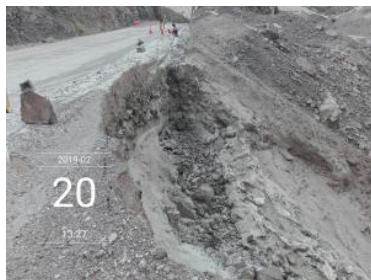
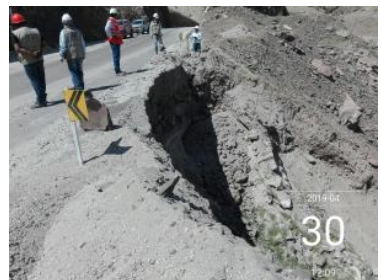
Aparente incremento de proceso de erosión y socavación en plataforma ubicada en la progresiva 55+840 aproximadamente.

2 Por lo que, a la fecha este proceso se ha incrementado llegando a socavar el talud inferior por debajo de la plataforma construida, en longitud aproximada de 14.00m.

Lo cual podría poner en riesgo la estabilidad de la plataforma.

Se presenta en la segunda imagen, la correspondiente al 20.02.2019

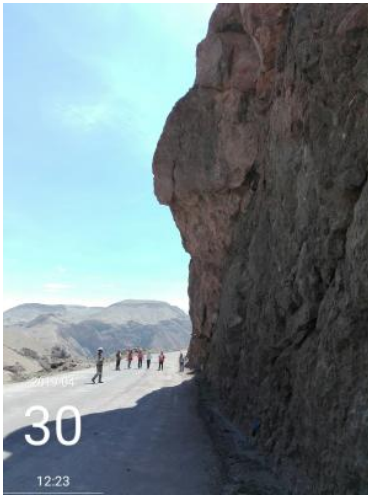
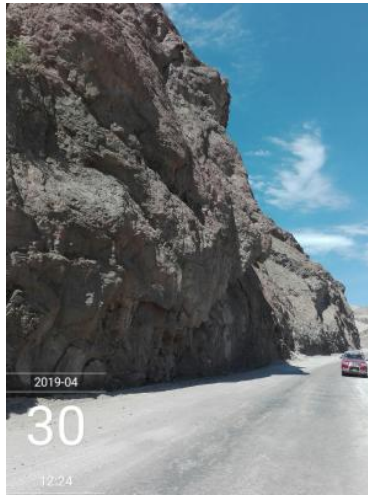
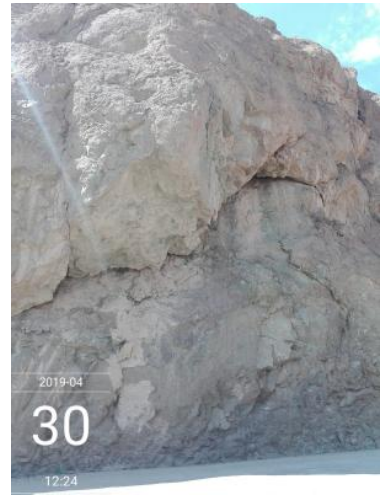
3

Estaría pendiente la culminación de los trabajos de corte contratados en roca fija en talud superior ubicado en la progresiva 56+020 aproximadamente.

En la progresiva indicada se aprecia un volumen considerable de roca fija sobresaliente hacia la plataforma conformada, por lo que estaría pendiente la culminación de los trabajos de corte y voladura correspondientes en este tramo.
