BITACORA ELECTRÓNICA DE OBRA

REGISTRO DE LA BITACORA Y FOTO DEL CUADERNO DE OBRA

| Confirma Bitacora: Si | Nro Informe: B O 010 | Fecha Informe: 30-04-2019 | Nombre De La Obra: Carretera Oyon - Ambo, Tramo I: Oyon - Desvío Cerro de Pasco | Personal Encargado: VILCHEZ ESPINOZA JOHNATHAN ARTURO | Foto Bitacora: | Foto Bitacora 2: | Foto Bitacora 3: | Foto Bitacora 4: | Foto Bitacora 5: | Foto Bitacora 6: |

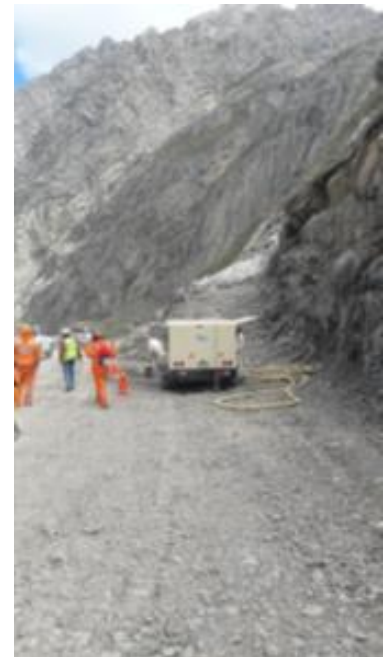
6

En la progresiva 153+420 continúan los trabajos de perforación de roca con perforadora neumática track drill.
