## BITACORA ELECTRÓNICA DE OBRA

<b>Confirma Bitacora:</b> Si	<b>Nro Informe:</b> 82	<b>Fecha Informe:</b> 29-04-2019	<b>Nombre De La Obra:</b> Carretera Juanjui-Tocache, tramo Pizana - La Polvora - Pizarron - Perlamayo - Campanilla	<b>Personal Encargado:</b> BORIS WALTER AYLLÓN CARCELÉN
---------------------------------	---------------------------	-------------------------------------	--	---

## Panel Fotográfico de la Bitacora de Obras

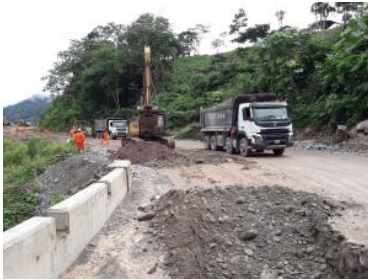
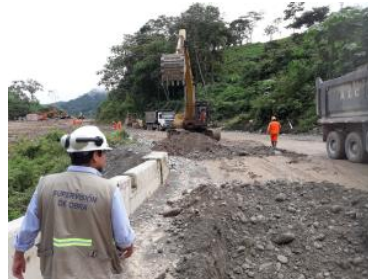
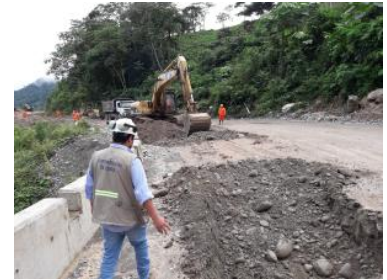
En la progresiva Km. 38+457 se continua con el mejoramiento de suelos, utilizando una excavadora de oruga y volquetes

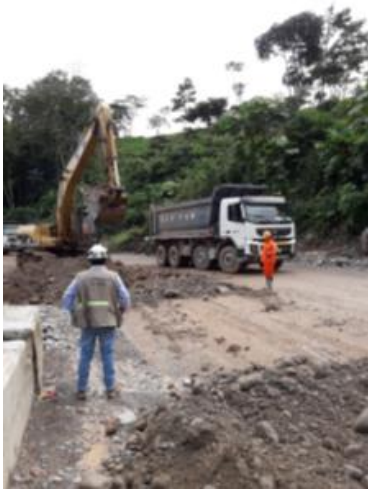
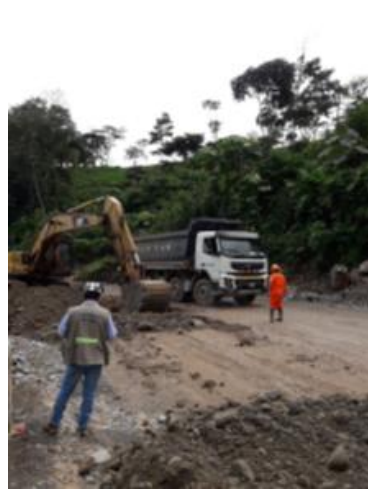
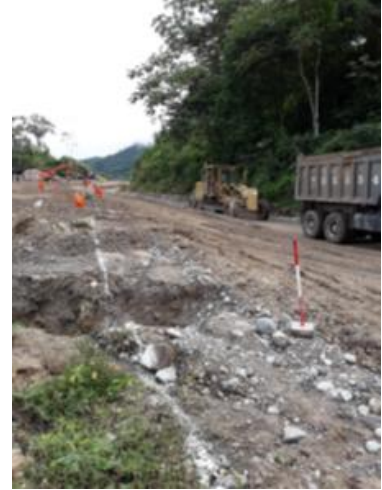
Desde la progresiva 38+080 hasta la progresiva 38+580 se ha realizado mejoramientos de suelos

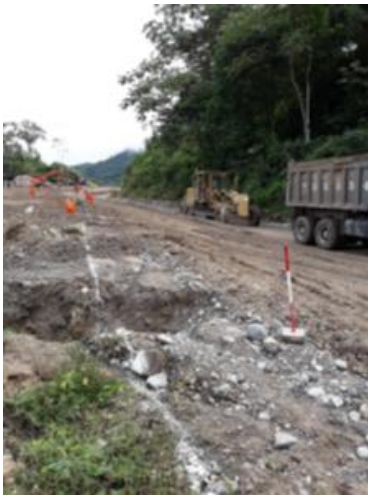
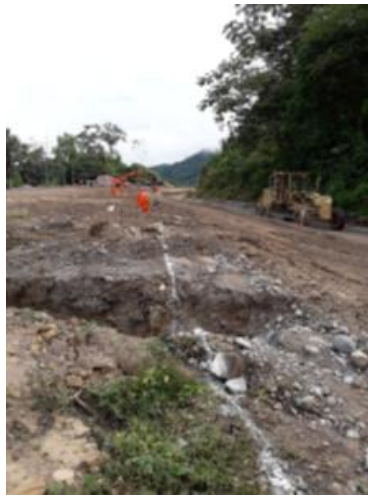
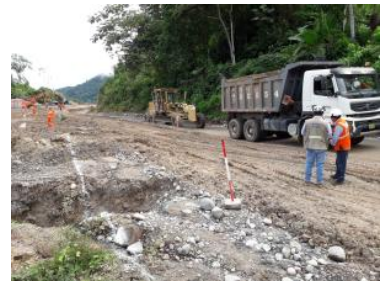
En la progresiva Km. 38+450 en adelante se esta marcando con cal , donde se va ha realizar a el mejoramiento de suelos.

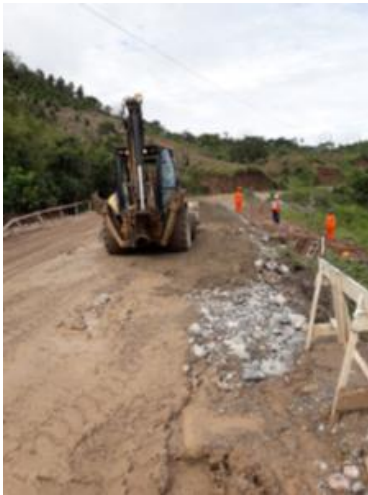
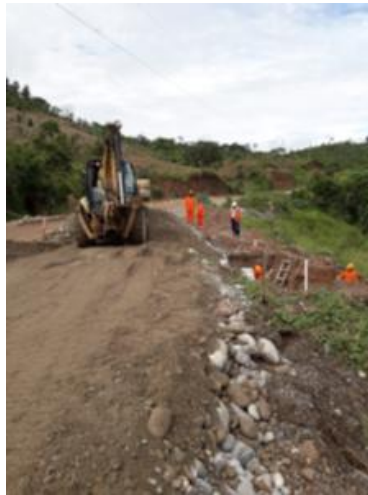
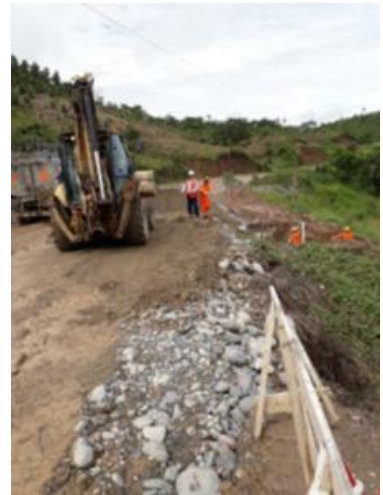
En la progresiva KM 38+962 se ha colocando una alcantarilla TMC de 48"

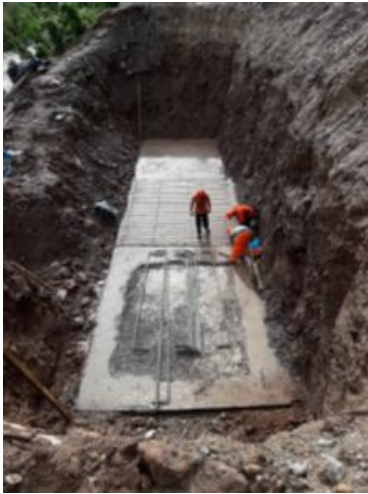
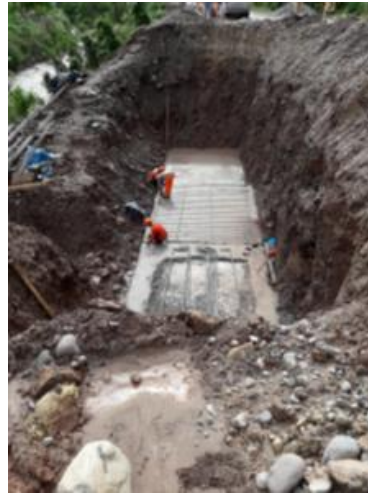
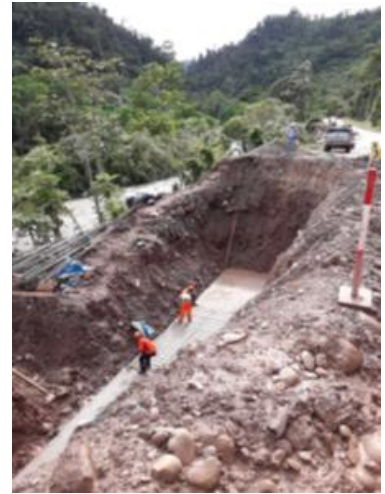
En la progresiva Km. 39+340 se ha realizado la excavación y solado para la construcción de muro de concreto armado.

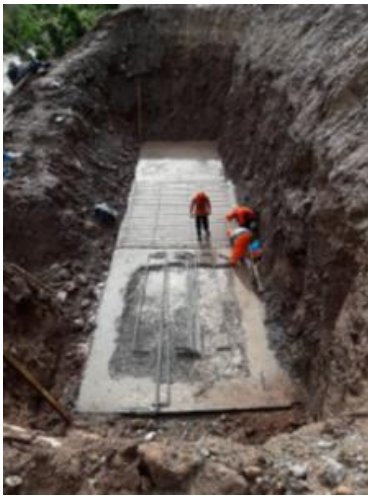
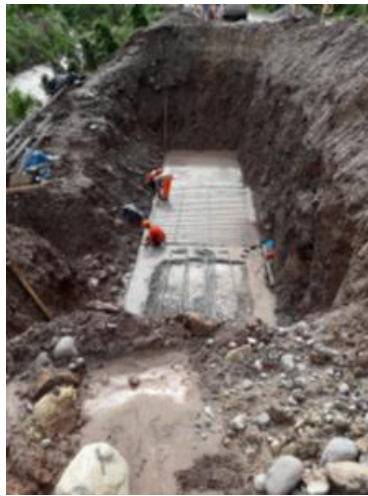
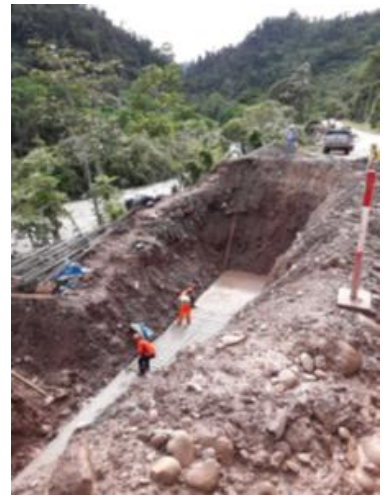
En la progresiva Km, 39+340 se esta construyendo el refuerzo metálico, de la zapata del muro de concreto armado.

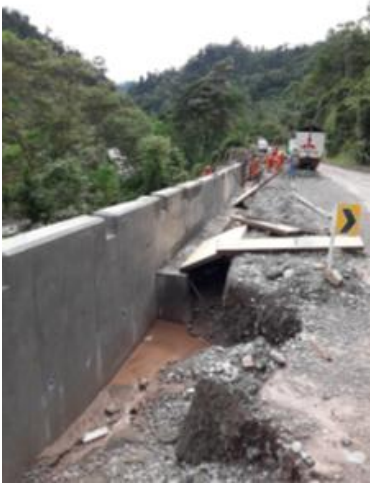
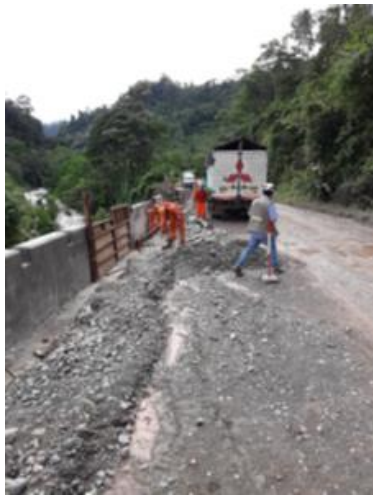
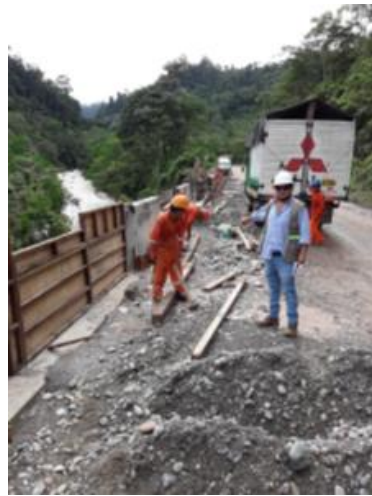
**CDescripcion\_\_\_\_\_:**  
Desde la progresiva Km. 39+399 a la Km. 39+469 se continua con la construcción de muros de concreto ciclópeo

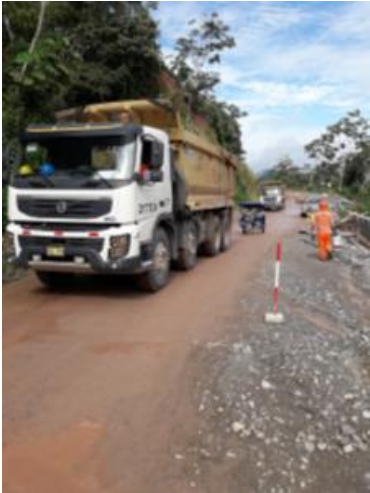
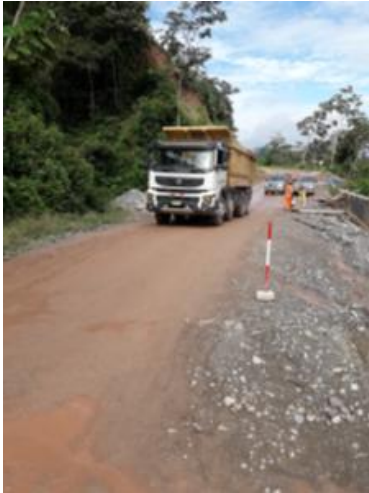
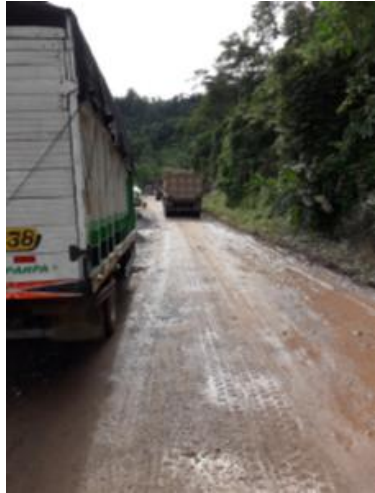
**CDescripcion\_\_\_\_\_:**  
En la progresiva Km 79+300 existe un sitio de acopio en el margen derecho de la vía donde se esta realizando el transporte de material granular para rellenos desde la cantera Michollo.

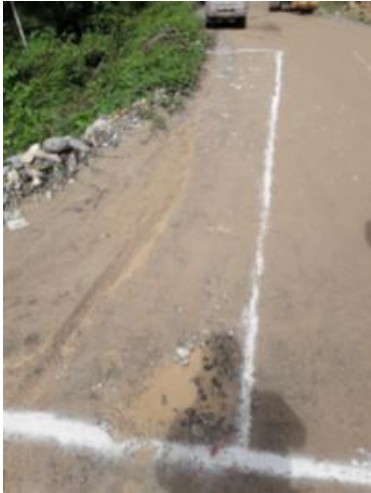
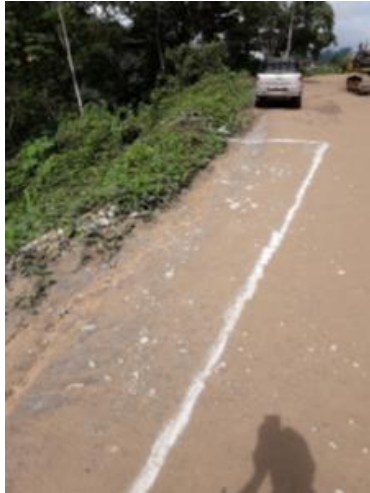
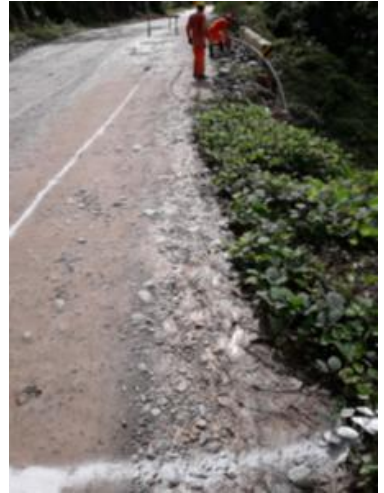
En la progresiva Km. se ha marcado con cal para la excavación para la construcción de muros

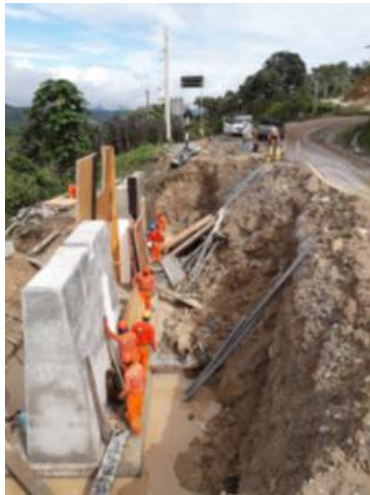
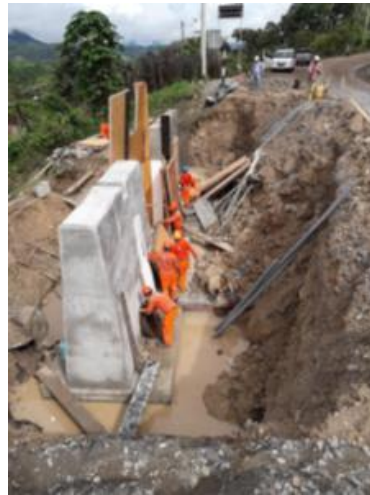
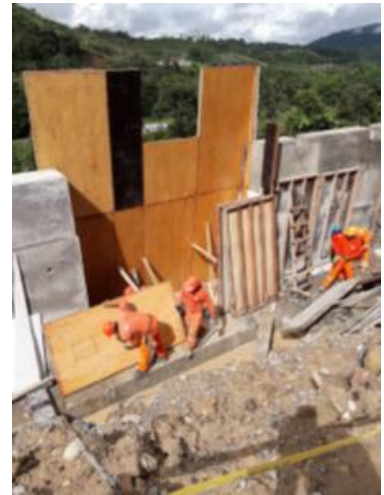
En la progresiva Km. 40+481 al Km. 40+496 se esta realizando el encofrado de muros

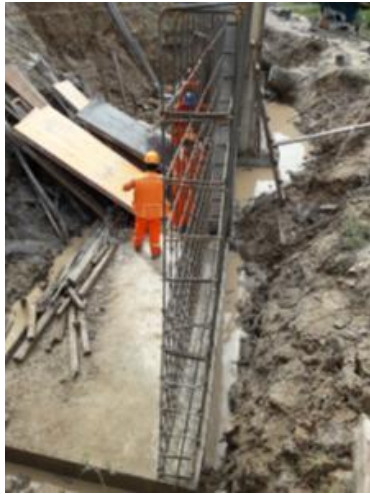
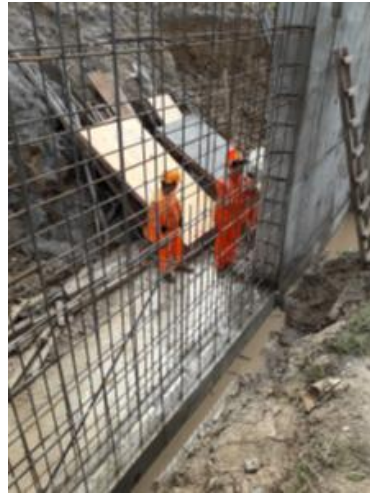
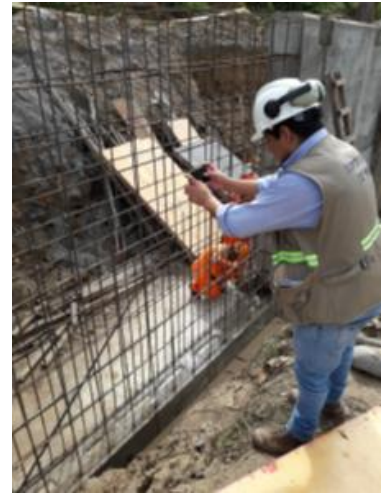
En la progresiva KM,40+500 se esta realizando el refuerzo metálico para construcción de muro

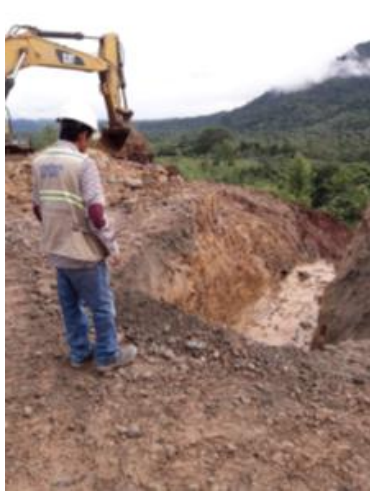
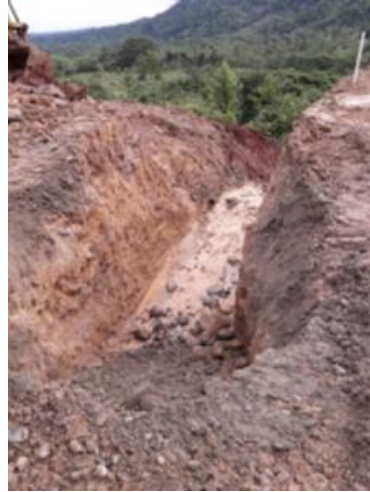
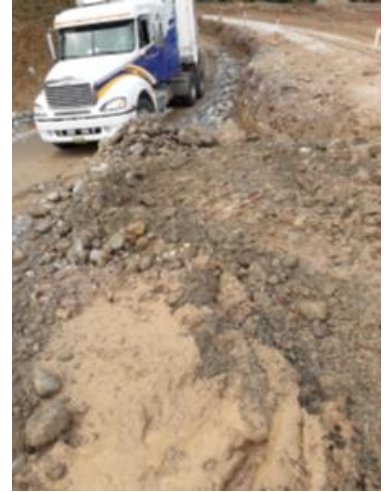
En la progresiva Km. 38+430 se ha realizado un filtro para dar salida al drenaje subterráneo en las labores de mejoramiento de suelos -

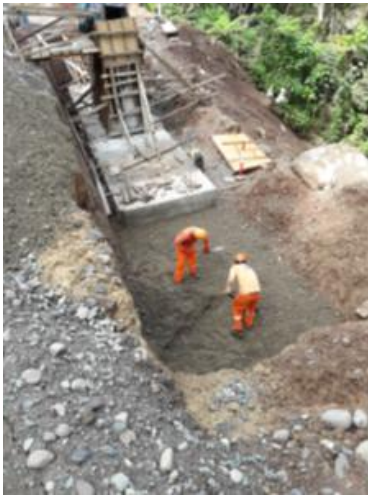
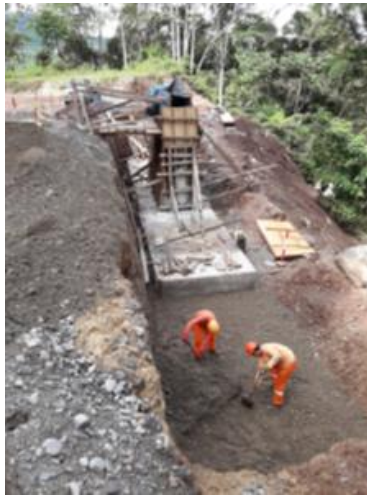
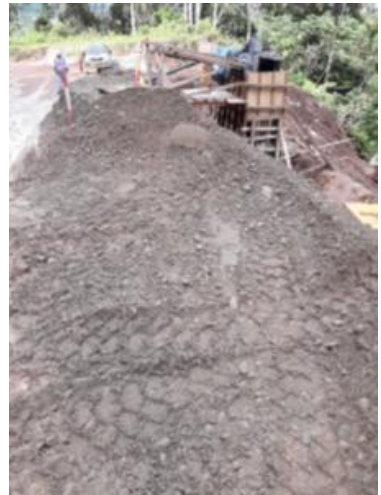
**CDescripcion\_\_\_\_\_:**  
En la progresiva Km.41+348 se esta efectuando el relleno entre muros

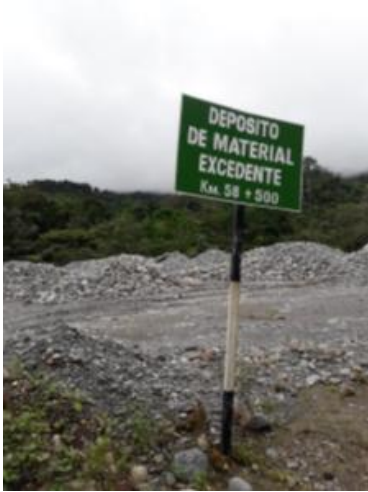
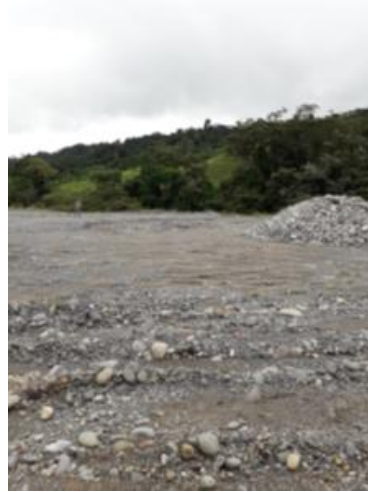
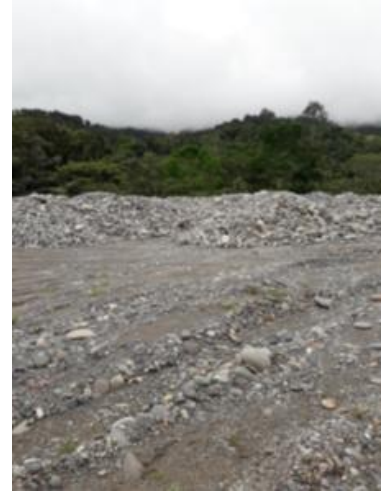
En la progresiva Km. 58+500 se ubica un DME donde han acopiado material de cantera para rellenos.

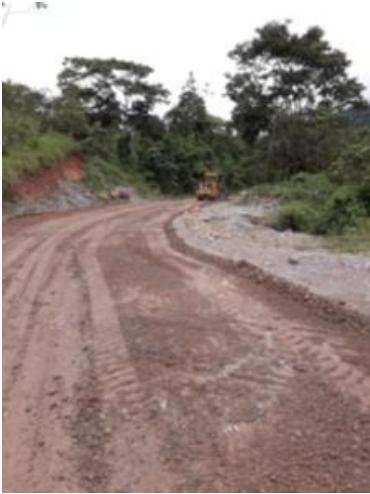
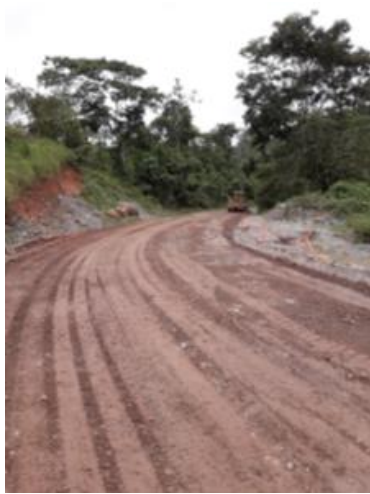
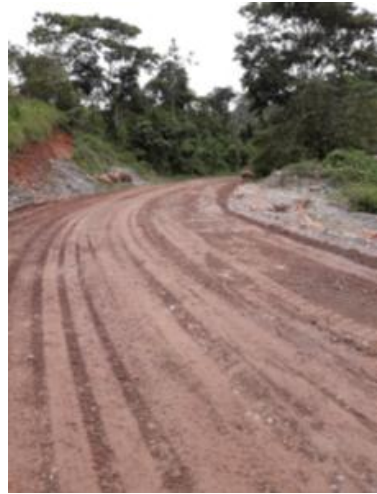
**CDescripcion\_\_\_\_\_:**  
En la progresiva Km. 63+000 se esta extendiendo material granular y conformando con el uso de una motoniveladora.

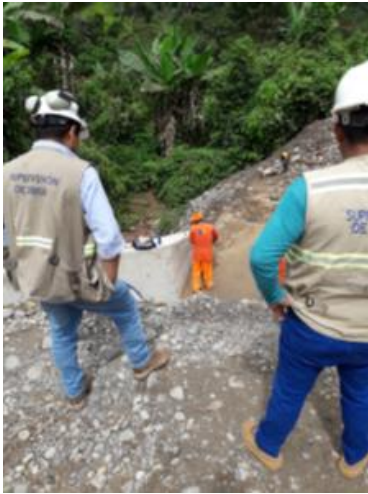
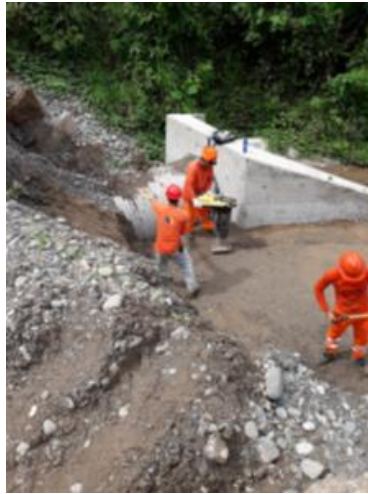
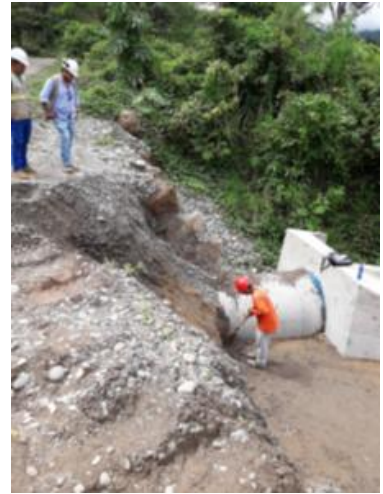
En la progresiva Km, 63+321 se realiza la compactación del relleno para estructuras a llos lados de cabezales de alcantarillas.

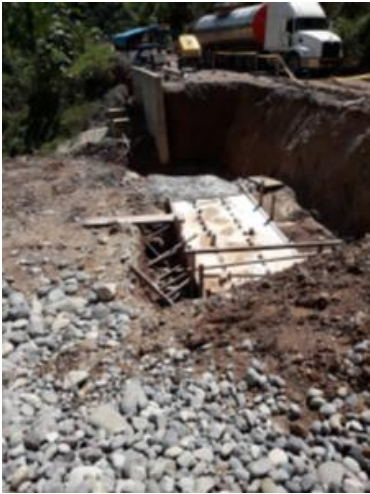
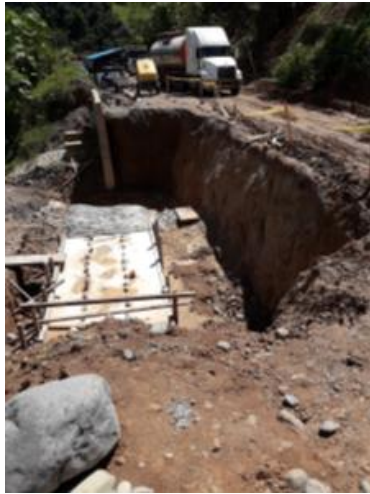
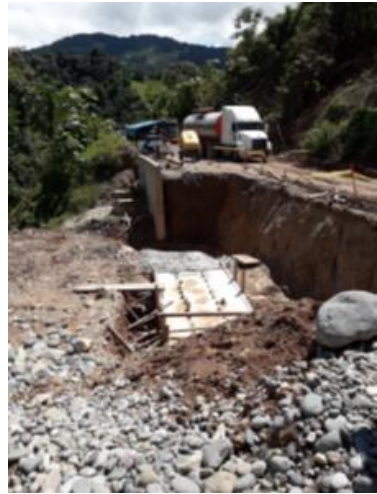
**CDescripcion\_\_\_\_\_:**  
En la progresiva Km. 67+500 se esta construyendo muros ciclopeos, donde ya se vació las bases, y un muro de concreto armado donde ya se vació el solado.

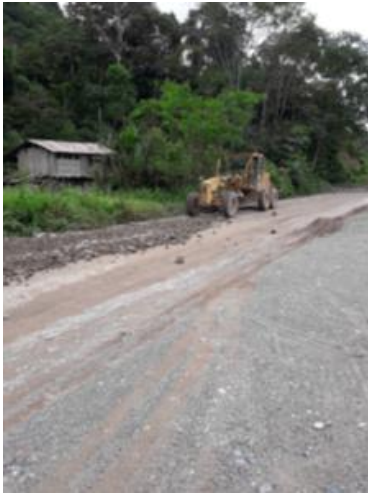
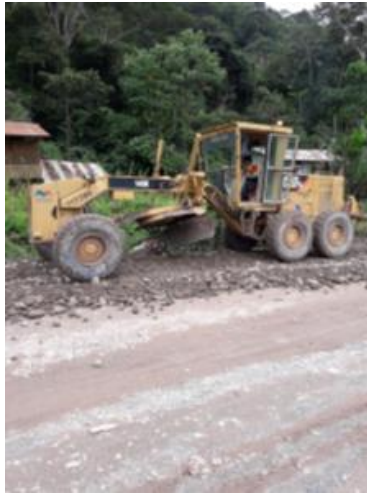
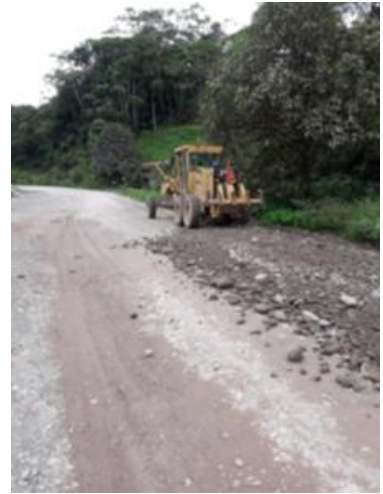
**CDescripcion\_\_\_\_\_:**  
 En la progresiva Km.58+600 se continua con la conformación de cunetas de drenaje en tierra y la conformación de la calzada haciendo uso de una motoniveladora.
