BITACORA ELECTRÓNICA DE OBRA

Confirma Bitacora: Si	Nro Informe: 73	Fecha Informe: 01-05-2019	Nombre De La Obra: Carretera Moquegua - Omate - Arequipa Tramo: Il km. 35 al km. 153,50	Personal Encargado: LUZMILA GUERRA MOTTA	
Foto Bitacora:	Foto Bitacora 2:	Foto Bitacora 3:	Foto Bitacora 4:	Foto Bitacora 5:	Foto Bitacora 6:

Labores realizadas respecto a la ejecución de obra.

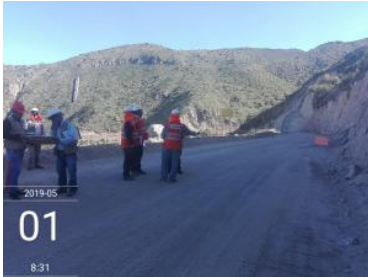
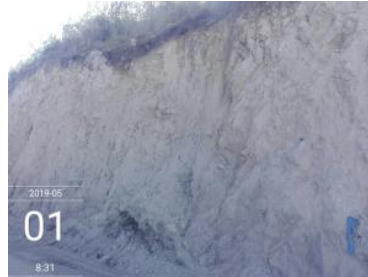
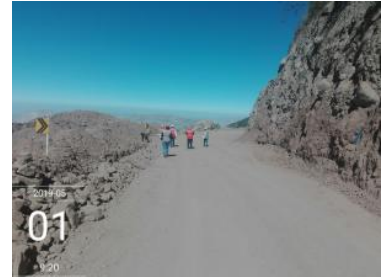
Evaluación visual de los daños correspondientes a derrumbes por parte del Contratista y Supervisión.

Apreciándose como común denominador que en los tramos indicados los desprendimientos de material del talud superior, derrumbes y/o huaycos ya fueron limpiados, sin embargo persisten cordones de material hacia el lado izquierdo o derecho o ambos de altura aproximada de 0.30 m y ancho de 0.70 m. en algunos tramos.

Siendo los sectores de mayor atención los presentados en las progresivas 132+130 @ 132+260, 132+300 @ 310, 132+540 @ 132+610, 132+680 @ 132+760 y 144+610 @ 144+690, debido a los derrumbes producidos y que el talud superior a quedado afectado corriendo el riesgo de continuar cediendo.

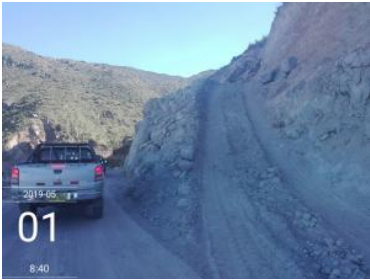
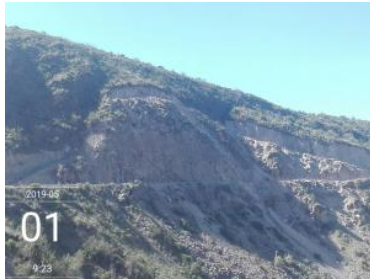
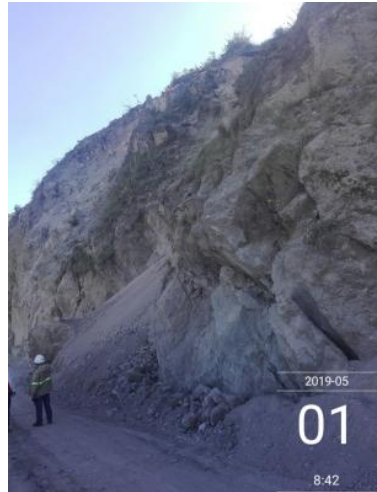
Actividades:
Trabajos de recuperación de banquetta en progresiva 132+270 aproximadamente.

CDescripcion _____:
Con el apoyo de una excavadora sobre orugas se viene realizando trabajos de recuperación de en la progresiva 132+270 aproximadamente, debido a que aparentemente también presentaron derrumbes dado la temporada de lluvias.

De la limpieza realizada en la banquetta parte del material que se limpia viene invadiendo parcialmente la plataforma de la carretera, cuyo ancho es de un solo carril.

No se cuenta en piso con maquinaria que pueda acopiar y eliminar dicho material, por lo que pudiera interrumpir el transito vehicular.

Se sugiere contar con maquinaria en piso en los trabajos de recuperación de banquetas realizados a fin de acopiar y eliminar el material que viene cayendo sobre la plataforma y garantizar el tránsito vehicular normal en la carretera.

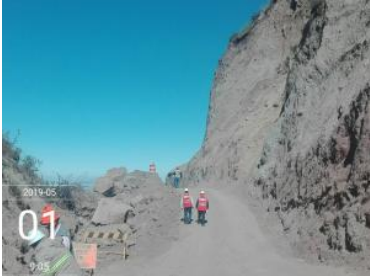
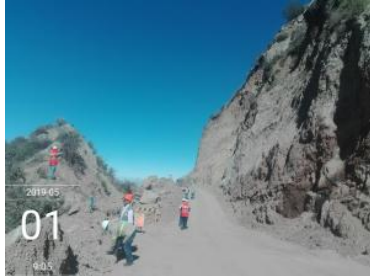
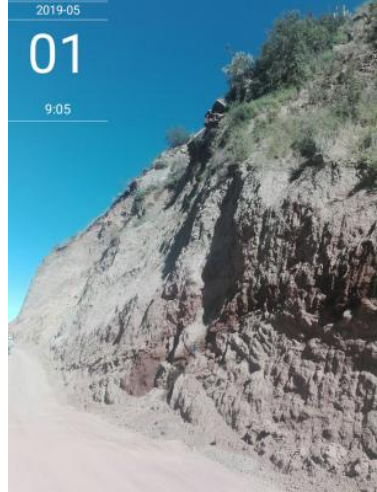
Actividades:
Derrumbe ocurrido el sábado 27.04.2019 en horas de la tarde en la progresiva 132+680 aproximadamente.

De la limpieza efectuada y dado el volumen de material que cayó sobre la plataforma al ingreso y final de este tramo se aprecian pendientes muy altas.

En el lado izquierdo de este tramo se ha propuesto la construcción de un muro de contención, sin embargo, este requiere de estudios detallados para su planteamiento y posterior construcción dado la topografía del terreno accidentada y con elevado desnivel hacia el talud inferior y el tipo de material que presenta.

3 En el talud superior de este tramo presenta material suelto aparentemente, además que por la temporada de lluvias este se ha humedecido y a la fecha viene perdiendo la humedad alcanzada pudiendo contraerse el material y por tanto podría continuar cediendo.

Se sugiere evaluar el trazo en los sectores aledaños a la progresiva 132+680 con la finalidad de garantizar la buena ejecución de obra.

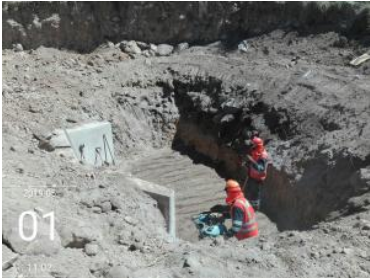
Foto1:

De la alcantarilla ubicada en la progresiva 142+525 aproximadamente se viene realizando trabajos de reconstrucción en el cabezal de ingreso (imagen presentada en la primera ubicación) y preparación de material para mejoramiento de emboquillado (imagen presentada en la tercera ubicación)

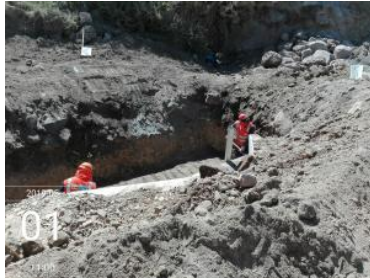
Foto2:

De la alcantarilla ubicada en la progresiva 141+690 aproximadamente se viene realizando trabajos de reconstrucción en el cabezal de ingreso (imagen presentada en la segunda ubicación).
