BITACORA ELECTRÓNICA DE OBRA

REGISTRO DE LA BITACORA Y FOTO DEL CUADERNO DE OBRA

Confirma Bitacora: Si	Nro Informe: B O 012	Fecha Informe: 02-05-2019	Nombre De La Obra: Carretera Oyon - Ambo, Tramo I: Oyon - Desvío Cerro de Pasco	Personal Encargado: VILCHEZ ESPINOZA JOHNATHAN ARTURO
---------------------------------	-----------------------------------	-------------------------------------	---	--

Reporte de monitoreo 02-05-2019

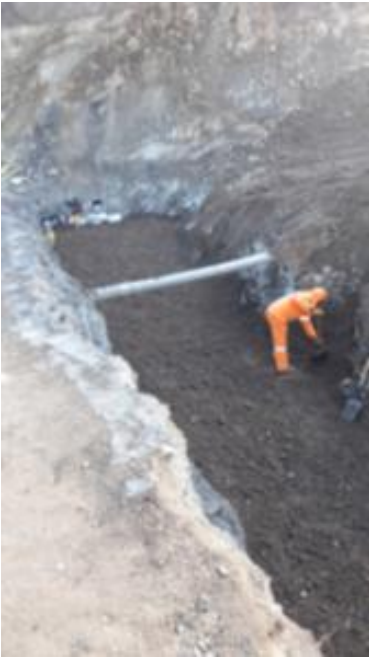
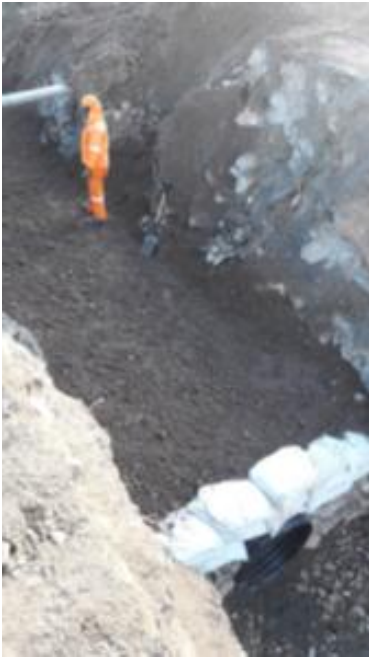
CDescripcion_____:
En el Km 138+273 de la vía ramal, se viene realizando el relleno y compactación controlada de material en alcantarilla

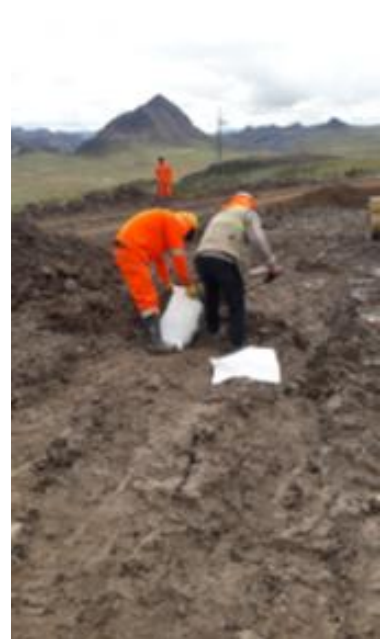
Calicata para alcantarilla TMC 36"

En la progresiva 168+677.2, se realizo la calicata para alcantarilla TMC 36 pulgadas.

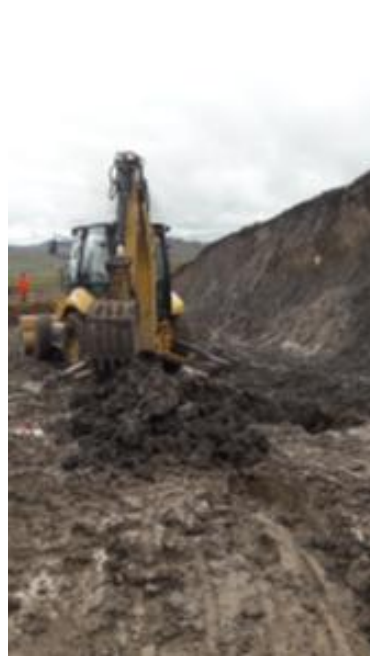
Calicata 2 para alcantarilla TMC 36"

En la progresiva 168+677.2, se realizo la segunda calicata para alcantarilla TMC 36 pulgadas.

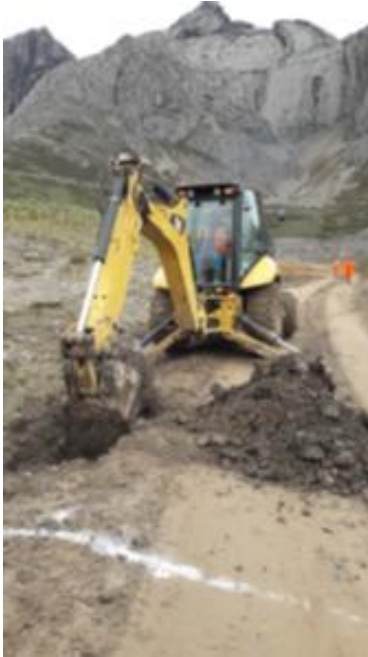
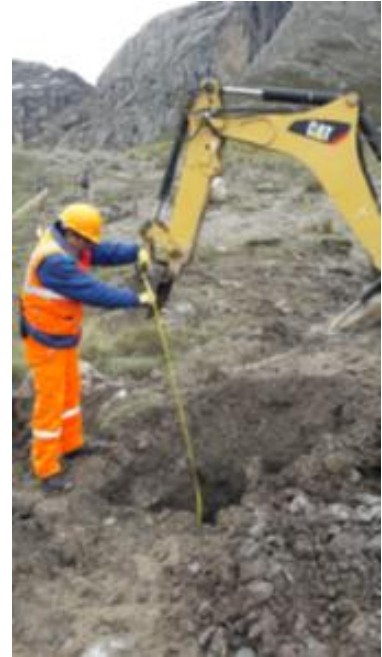
Actividades:
Calicata para alcantarilla TMC 48"

CDescripcion_____:
En la progresiva 168+678.4, se realizo la calicata para alcantarilla TMC 48 pulgadas.

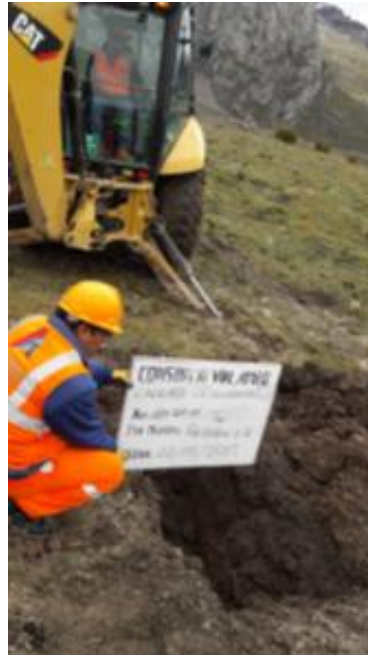
En la progresiva 168+678.4, se realizo la segunda calicata para alcantarilla TMC 48 pulgadas.

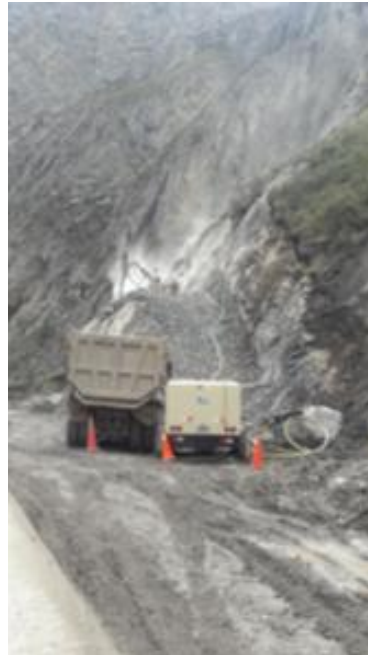
En la progresiva 154+170 se realizan los trabajos de perforación de roca fija con perforadora neumática track drill

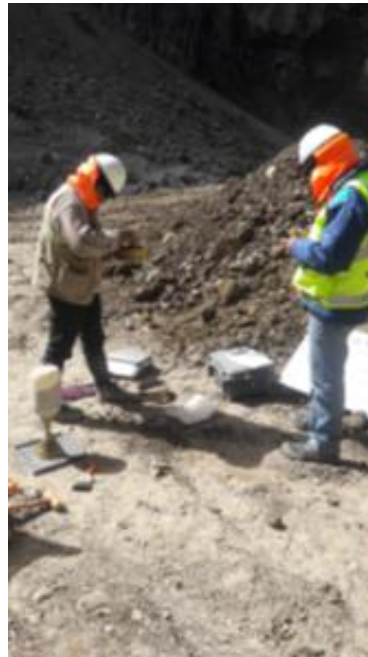
En el Km 152+900 se realizó la prueba de densidad de campo a la capa 18 del DME 03

Continuar realizando el seguimiento por parte de la supervisión durante las pruebas requeridas en la conformación de DMEs y rellenos de alcantarillas.
