BITACORA ELECTRÓNICA DE OBRA

REGISTRO DE LA BITACORA Y FOTO DEL CUADERNO DE OBRA

Confirma Bitacora: Si	Nro Informe: 85	Fecha Informe: 03-05-2019	Nombre De La Obra: Carretera Juanjui-Tocache, tramo Pizana - La Polvora - Pizarron - Perlamayo - Campanilla	Personal Encargado: BORIS WALTER AYLLÓN CARCELÉN
---------------------------------	---------------------------	-------------------------------------	--	---

Visita de seguimiento en campo de actividades del contrato principal y adicionales aprobados como: excavaciones, rellenos, encofrado y desencofrados, construcción de alcantarillas, construcción de muros ciclopeos y de concreto armado , mejoramientos de suelos. ademas se a realizado la visita de verificación de metrados de construcción de muros, rellenos, colocación de alcantarillas.

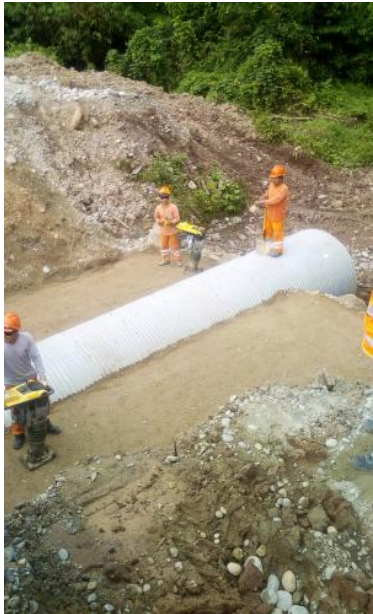
Actividades:
Visita de seguimiento en campo: Relleno en alcantarilla

CDescripcion_____:
En la progresiva Km. 55+325 se esta realizando el relleno compactado con equipo liviano de alcantarilla TMC

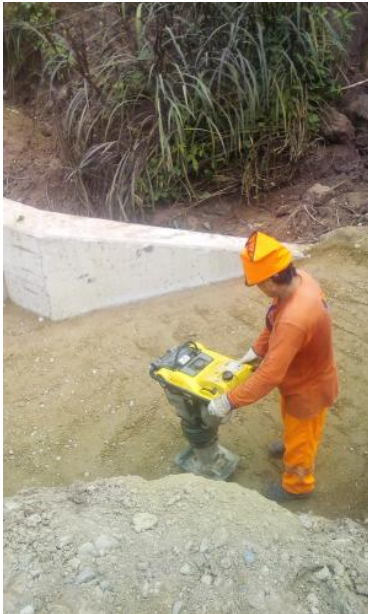
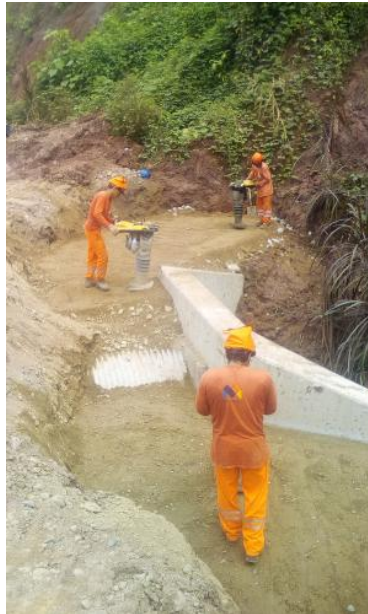
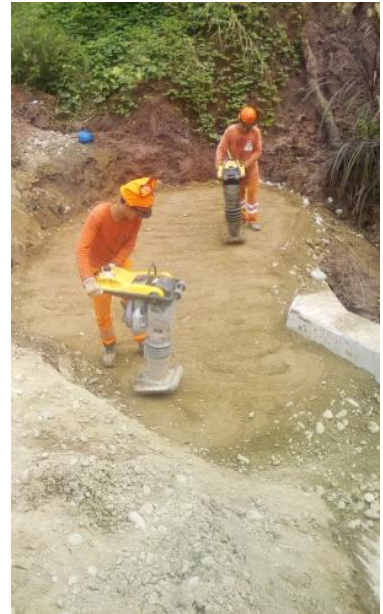
Visita de seguimiento en campo: compactación

En la progresiva Km. 63+320 se esta realizando la compactación del relleno en lados de alcantarilla.

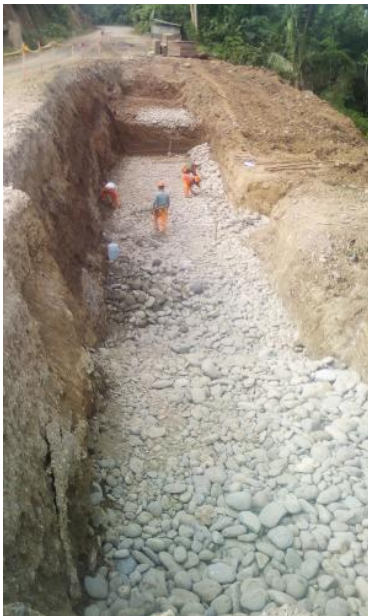
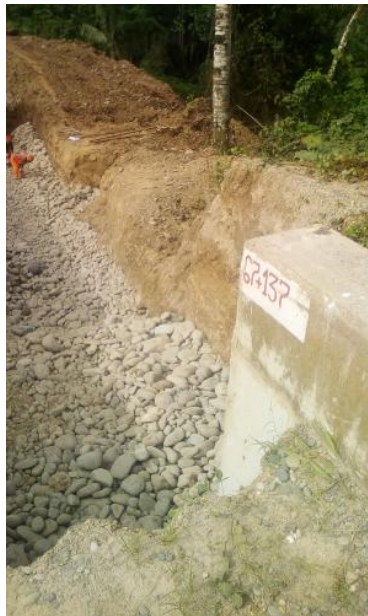
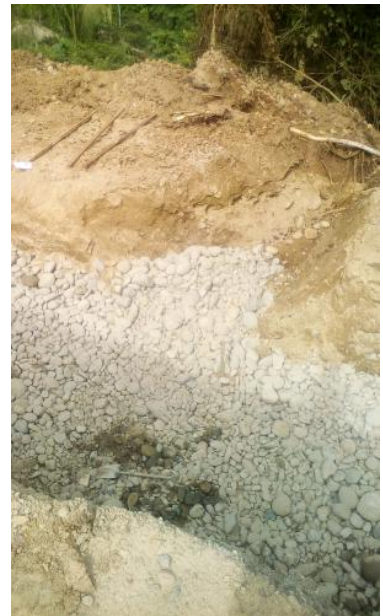
Visita de seguimiento en campo: Relleno con material de cantera en bases de muros

En la progresiva Km. 67+100 se esta realizando el relleno con material granular en el fondo donde se construirá muros

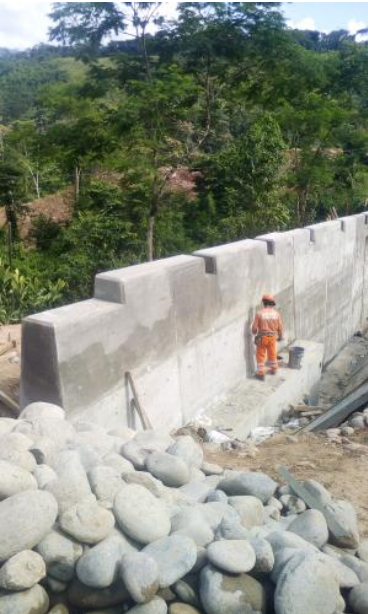
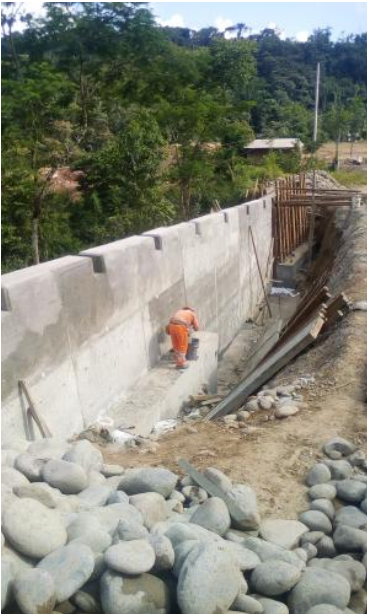
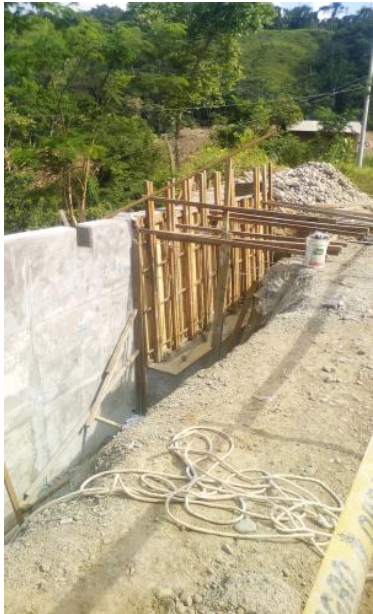
Actividades:
Visita de seguimiento en campo: Muro ciclopeo construido

CDescripcion_____:
En la progresiva Km. 67+700 se ha realizado el vaciado del muro de concreto ciclopeo , solo falta el desencofrado de el ultimo tramo.

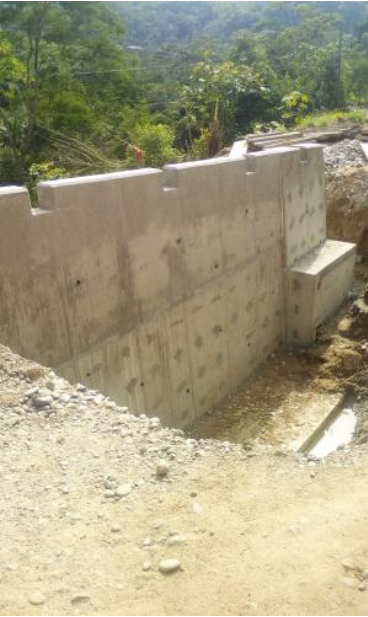
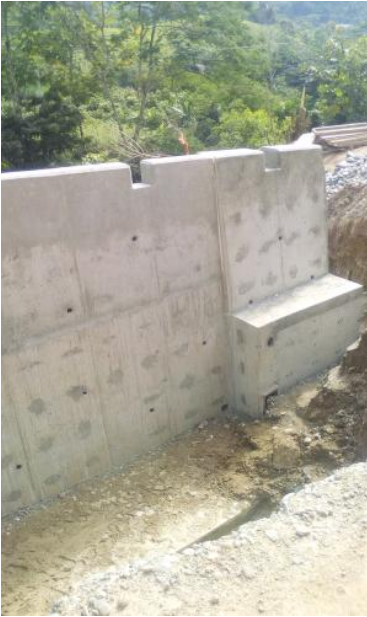
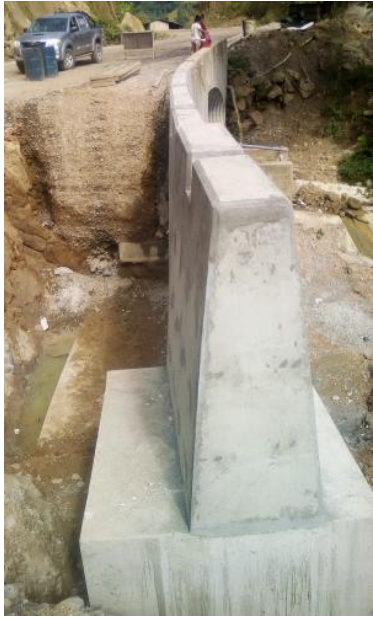
Actividades:
Visita de seguimiento en campo: Construcción de muros

CDescripcion_____:
En la progresiva Km. 67+726 se ha construido muros de concreto

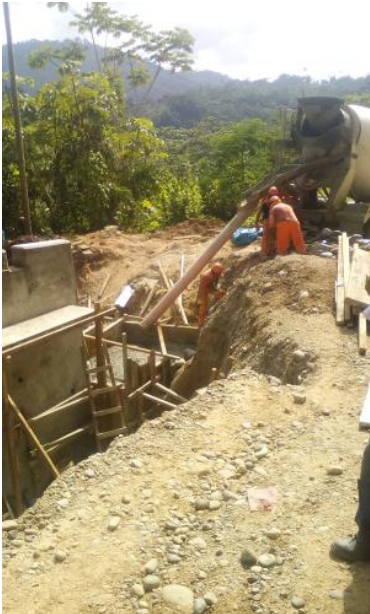
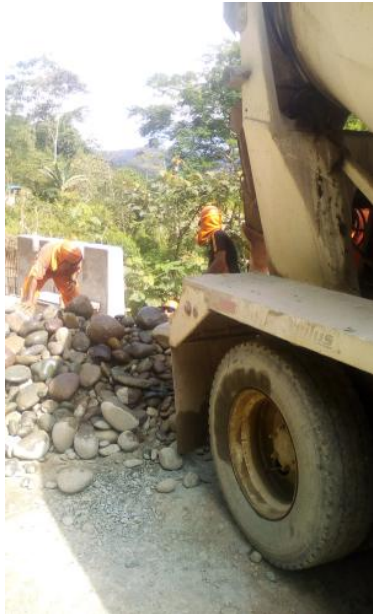
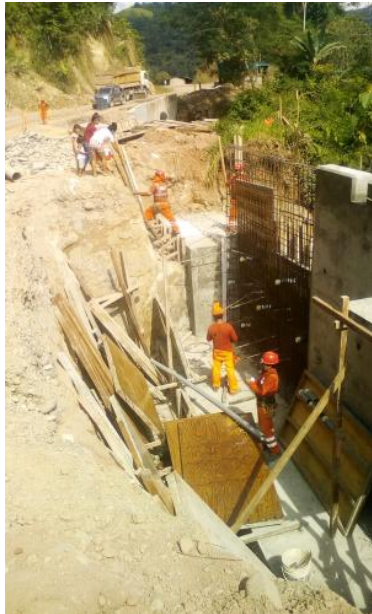
Actividades:
Visita de seguimiento en campo: Vaciado de bases de muro de concreto ciclopeo.

CDescripcion_____:
Dentro de la progresivas Km. 67+758 al Km. 67+775 se esta vaciando la base de un muro de concreto ciclopeo de Rcc= 140 kg/cm2 a los 28 dias.

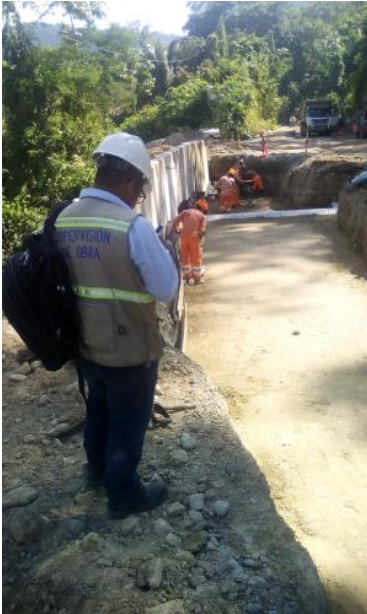
Visita de verificación de metrados: Muros construidos y rellenos en muros

Entre las progresivas Km. 68+560 a 68+584 se ha construido muros ciclópeos y muros de concreto armado , donde actualmente se esta realizando el relleno compactado con equipo liviano.

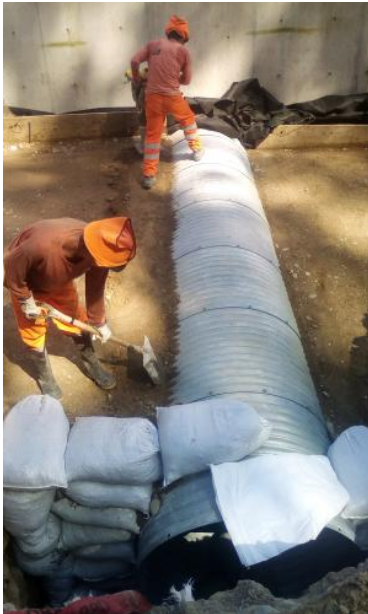
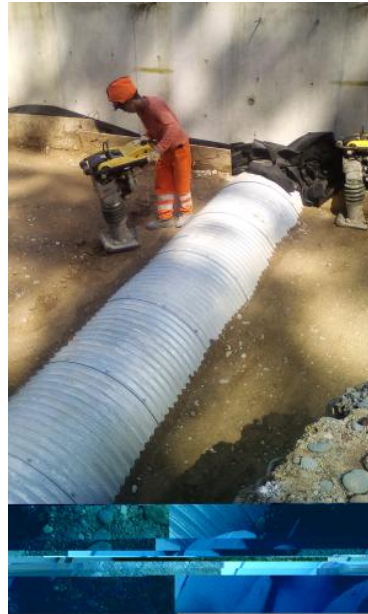
Visita de verificación de metrados: Colocación de Alcantarilla TMC de 48"

En la progresiva Km. 68+580 ha colocado la mitad de una batería de alcantarilla TMC de 48 " y se ha rellenado y compactado con equipo liviano.

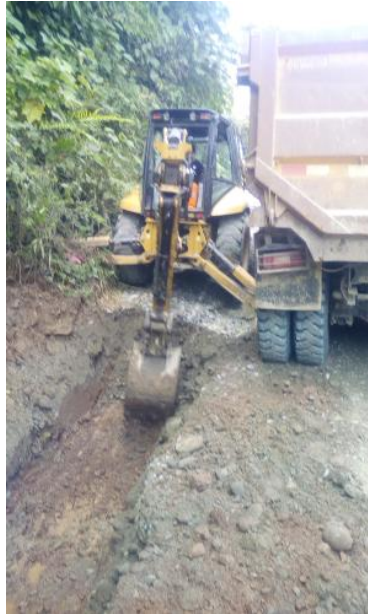
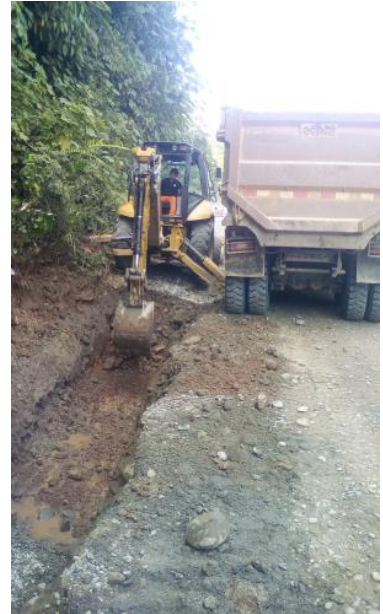
Visita de seguimiento en campo: Marcado de subdrenes, filtros y excavación

En la progresiva Km,70+000 se esta realizando la excavación utilizando una retroexcavadora para la colocación de sub.drenes y material filtro en el margen derecho de la calzada.

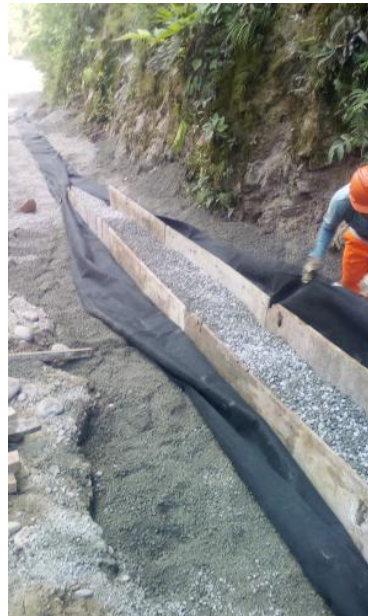
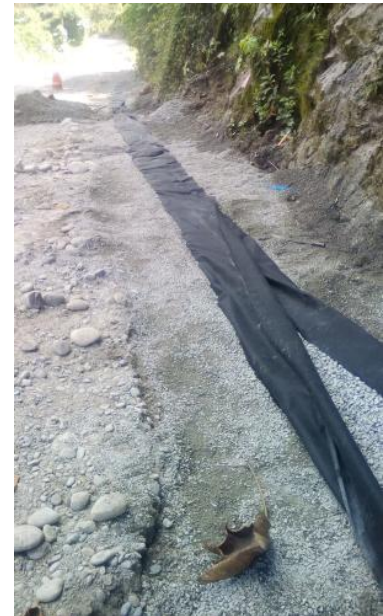
visita de seguimiento en campo: Colocación de Material filtro

En la progresiva KM, 69+500 se esta colocando material de filtro encima de geotextil

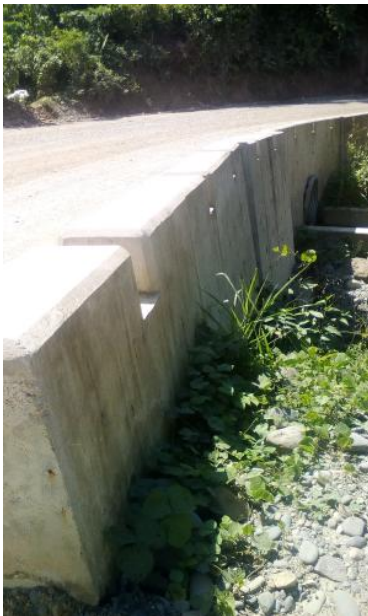
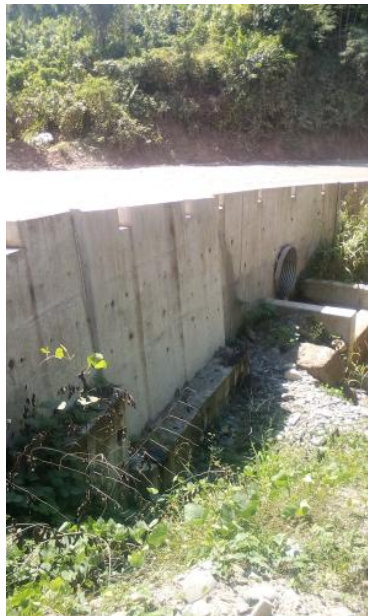
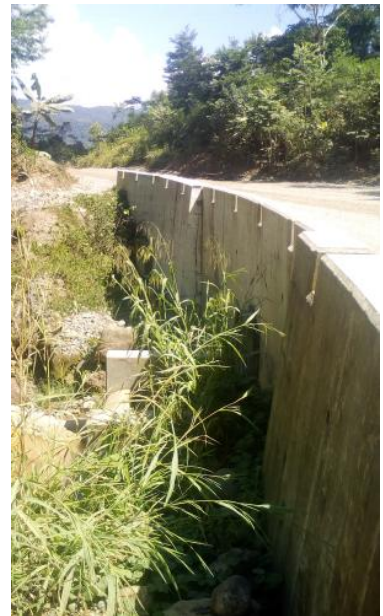
Visita de verificación de metrados: Muro construido

En la progresiva KM.69+499 se ha construido muros de concreto ciclopeo, correspondiente a los presupuestos adicionales 5

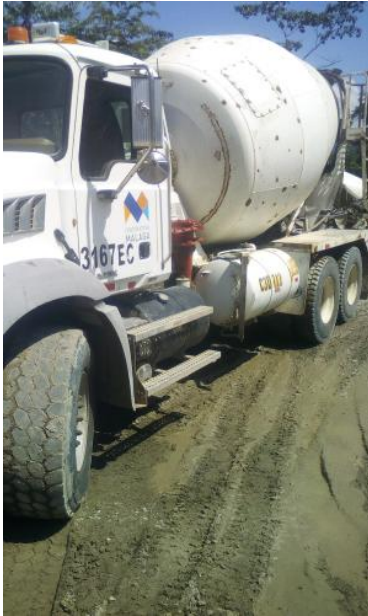
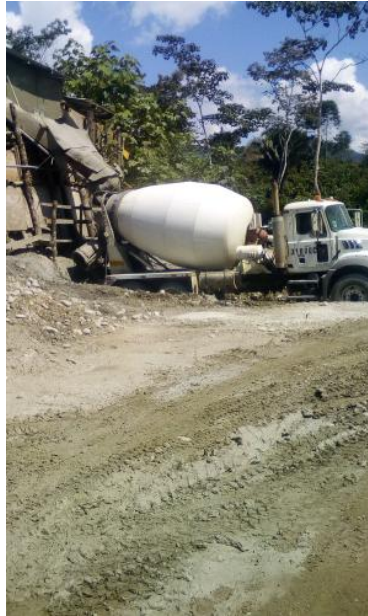
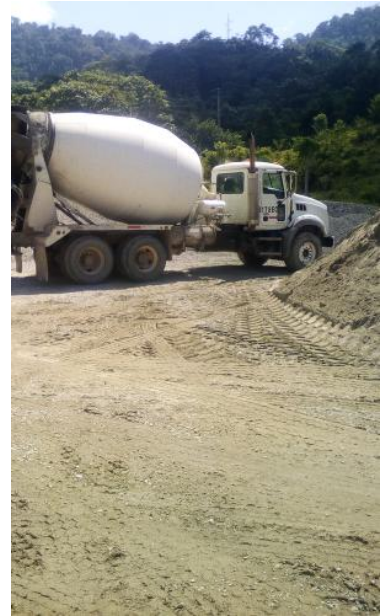
Actividades:
Visita de seguimiento en campo: planta de concreto Perlamayo

CDescripcion_____:
En la progresiva Km. 69+620 se ubica la planta de concreto campesina Perlamayo donde se elabora las mezclas de concreto para los muros y cabezales de alcantarillas , donde se utilizan equipo retroexcavadora para la carga de materiales y tres camiones mixer para el concreto.

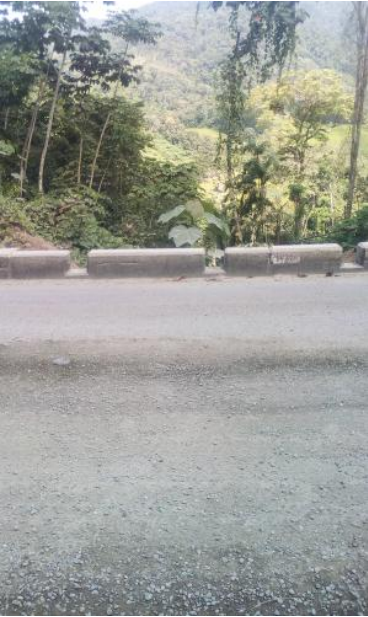
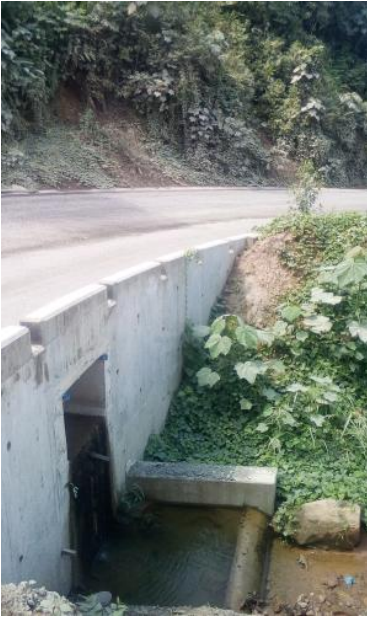
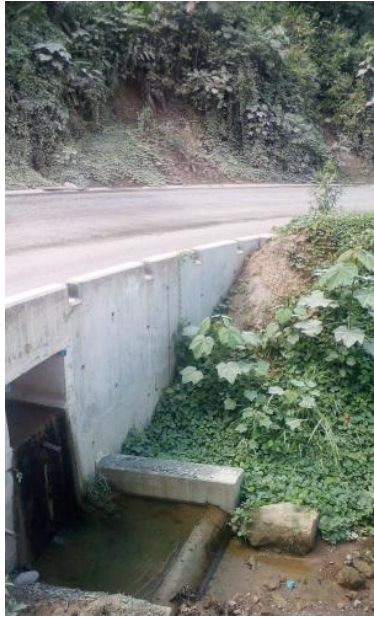
Actividades:
Visita de verificación: Muro construido de concreto armado

CDescripcion_____:
En la progresiva Km. 71+ 432 se ubica un muro de concreto armado que fue construido

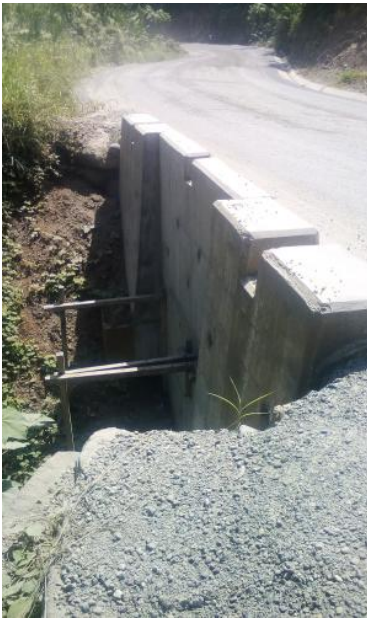
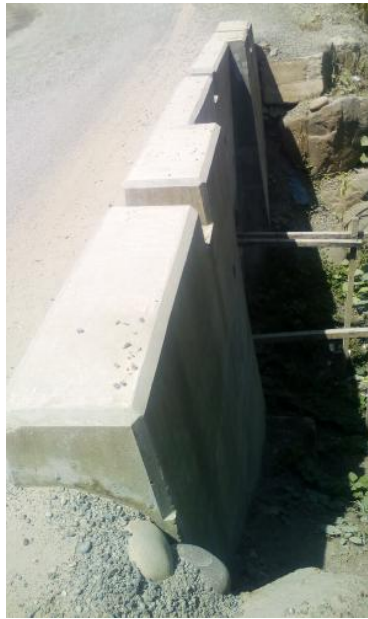
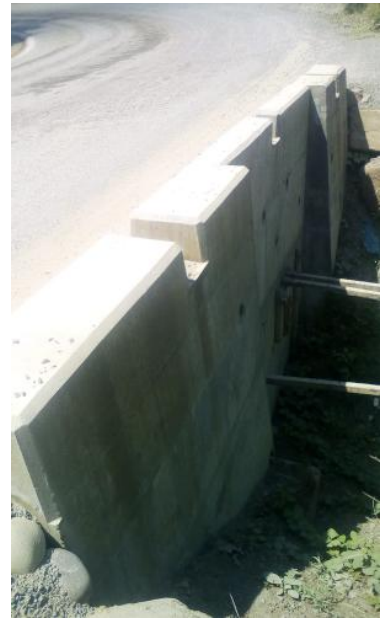
Visita de verificación de metrados: Muro construido

En la progresiva Km. 71+760 se ubica un muro ciclopeo construido,

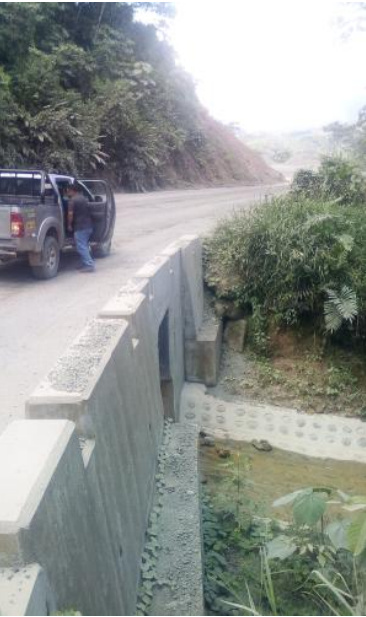
Actividades:
Visita de verificación de metrados: Muro de concreto ciclopeo construido

CDescripcion_____:
Entre las progresivas Km.71+870 a 71+872,93 se ubica un muro de concreto ciclopeo ya terminado
