BITACORA ELECTRÓNICA DE OBRA

REGISTRO DE LA BITACORA Y FOTO DEL CUADERNO DE OBRA

| Confirma Bitacora: Si | Nro Informe: 85 | Fecha Informe: 03-05-2019 | Nombre De La Obra: Carretera Juanjui-Tocache, tramo Pizana - La Polvora - Pizarron - Perlamayo - Campanilla | Personal Encargado: BORIS WALTER AYLLÓN CARCELÉN |

Asunto:

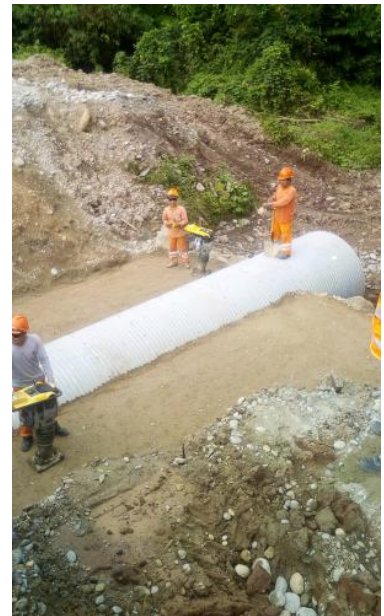
Visita de seguimiento en campo: Relleno en alcantarilla

En la progresiva Km. 55+325 se esta realizando el relleno compactado con equipo liviano de alcantarilla TMC

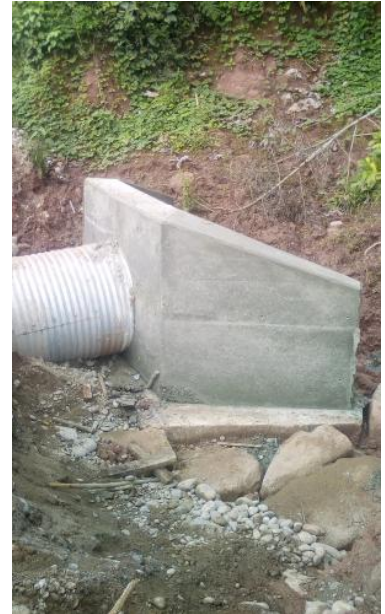
Viisita de seguimiento en campo: Construcción de cabezal de Alcantarillas

En la progresiva KM. 55+557 se esta realizando la construcción de cabezal de alcantarilla, en el margen derecho esta en construcción y en el margen izquierdo esta terminado.

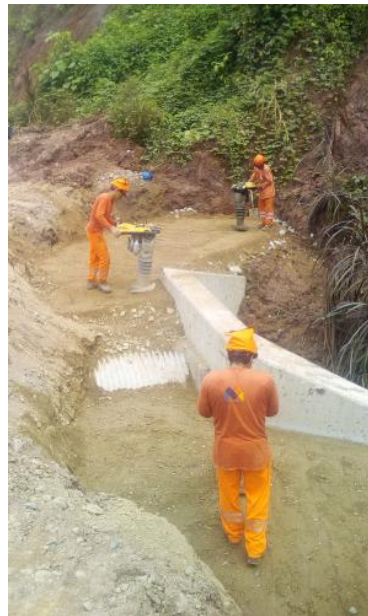
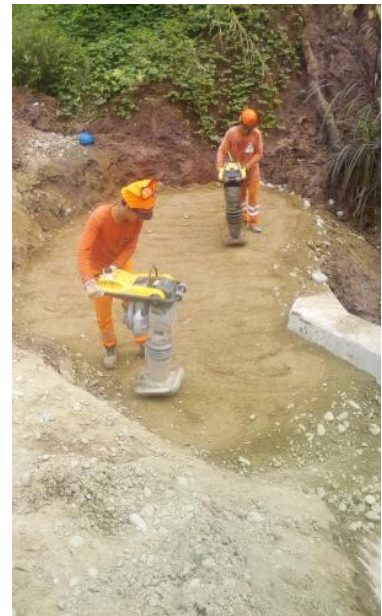
Visita de seguimiento en campo: compactación

En la progresiva Km. 63+320 se esta realizando la compactación del relleno en lados de alcantarilla.

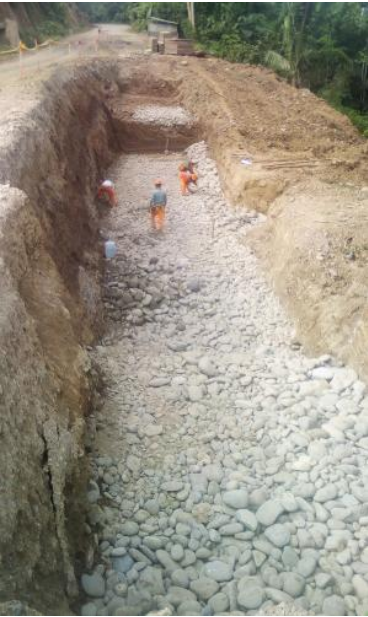
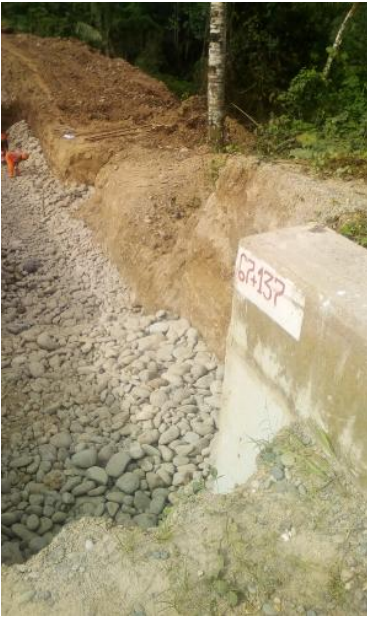
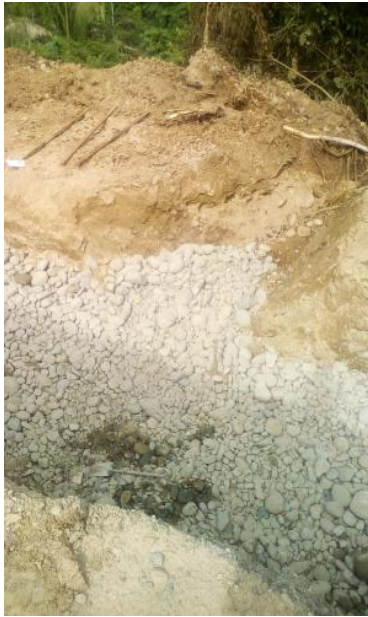
Actividades:
Visita de seguimiento en campo: Relleno con material de cantera en bases de muros

CDescripcion_____:
En la progresiva Km. 67+100 se esta realizando el relleno con material granular en el fondo donde se construirá muros

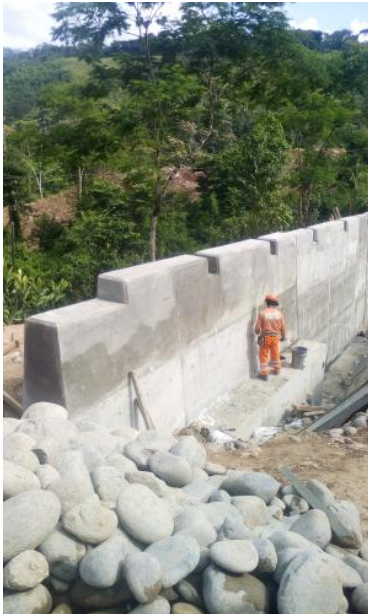
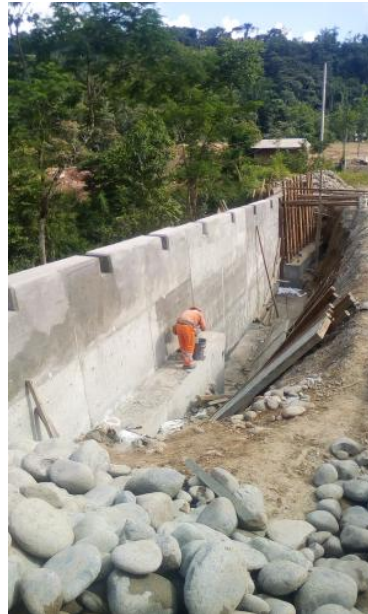
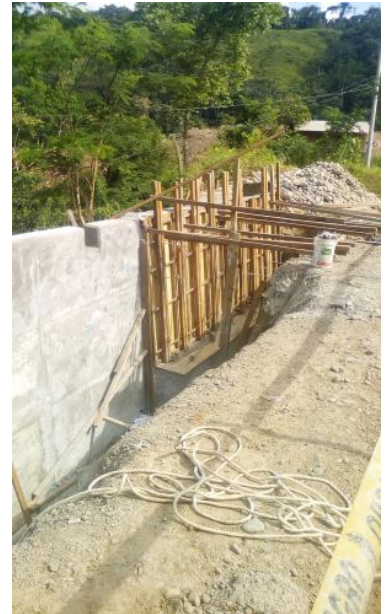
Visita de seguimiento en campo: Muro ciclopeo construido

En la progresiva Km. 67+700 se ha realizado el vaciado del muro de concreto ciclopeo , solo falta el desencofrado de el ultimo tramo.

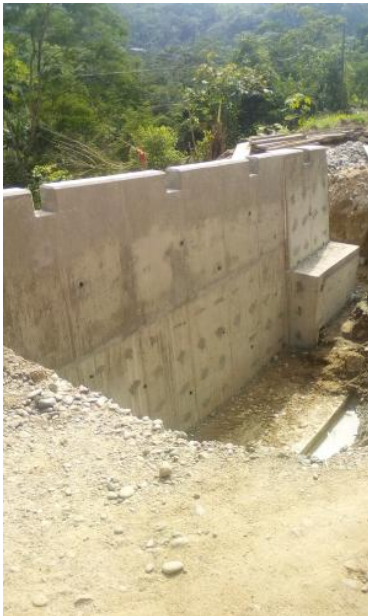
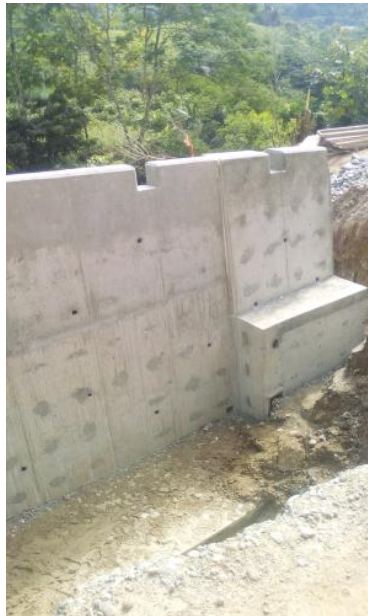
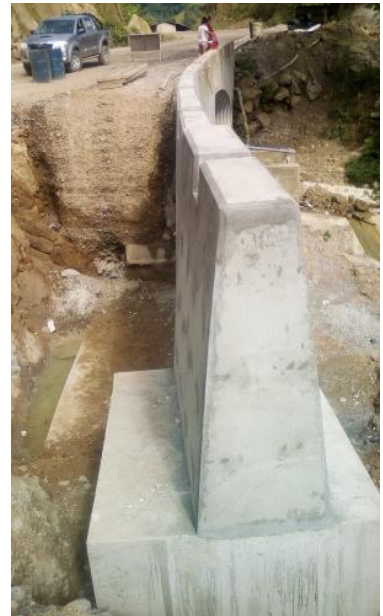
Visita de seguimiento en campo: Construcción de muros

En la progresiva Km. 67+726 se ha construido muros de concreto

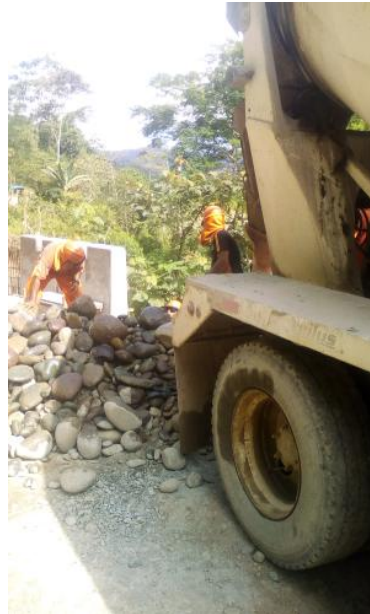
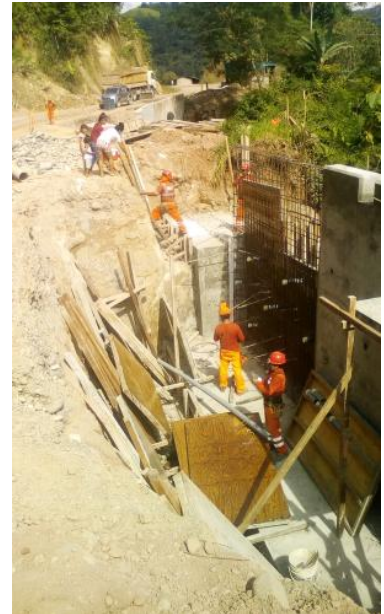
Visita de seguimiento en campo: Vaciado de bases de muro de concreto ciclopeo.

Dentro de la progresivas Km. 67+758 al Km. 67+775 se esta vaciando la base de un muro de concreto ciclopeo de Rcc= 140 kg/cm2 a los 28 dias.

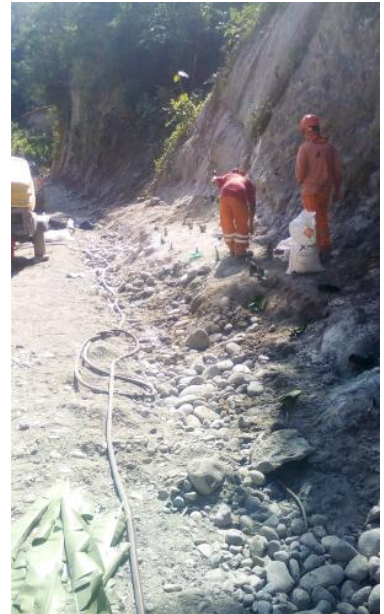
Visita de seguimiento en campo: Marcado de calzada y demolición de talud

En la progresiva Km. 68+380 se ha realizado el marcado de la calzada y se esta taladrando en diferentes puntos del talud para su demolición.

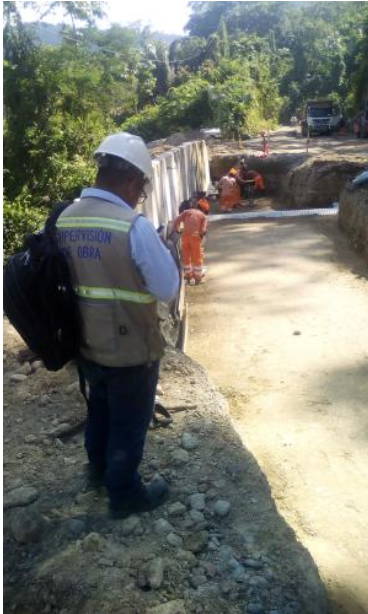
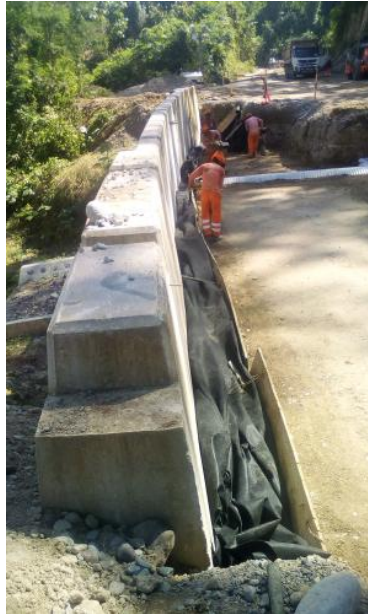
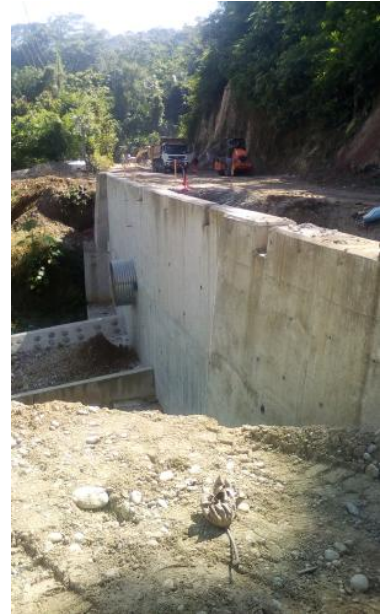
Visita de verificación de metrados: Muros construidos y rellenos en muros

Entre las progresivas Km. 68+560 a 68+584 se ha construido muros ciclópeos y muros de concreto armado , donde actualmente se esta realizando el relleno compactado con equipo liviano.

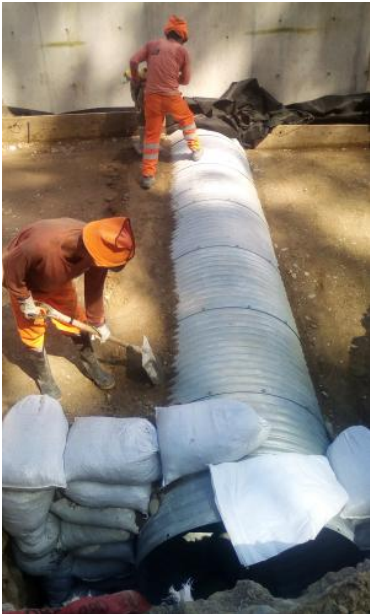
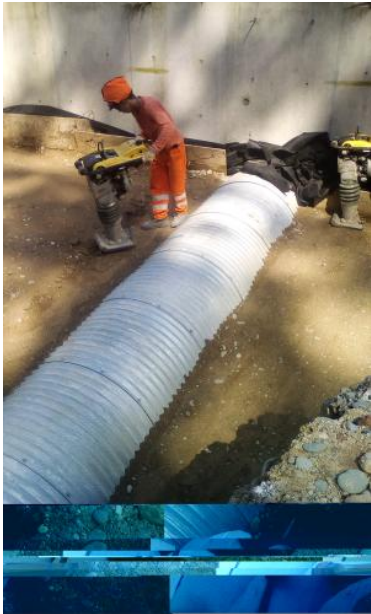
Actividades:
Visita de verificación de metrados: Colocación de Alcantarilla TMC de 48"

CDescripcion_____:
En la progresiva Km. 68+580 ha colocado la mitad de una batería de alcantarilla TMC de 48 " y se ha rellenado y compactado con equipo liviano.

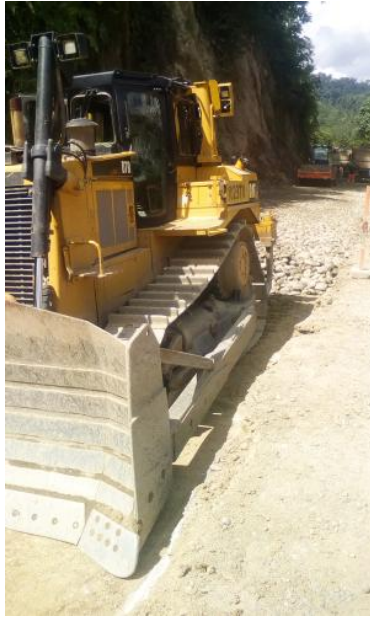
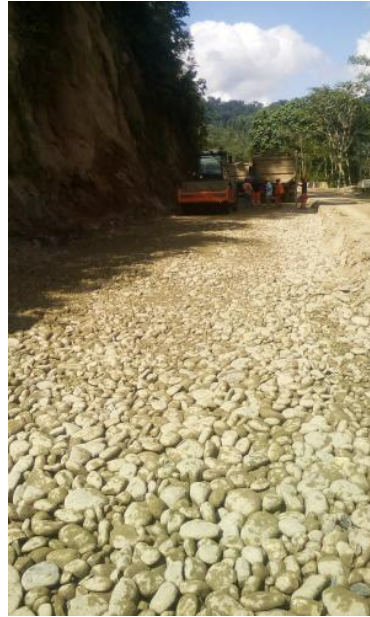
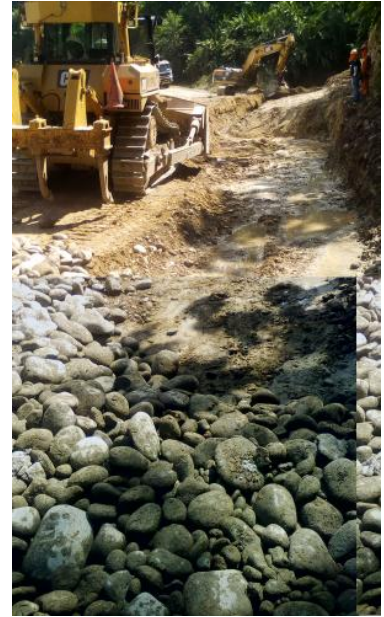
Visita de seguimiento en campo: Mejoramientos de suelos

En la progresiva Km. 68+930 se esta realizando el mejoramiento de los suelos

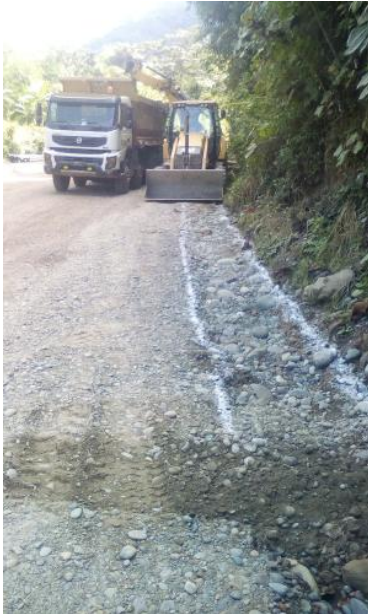
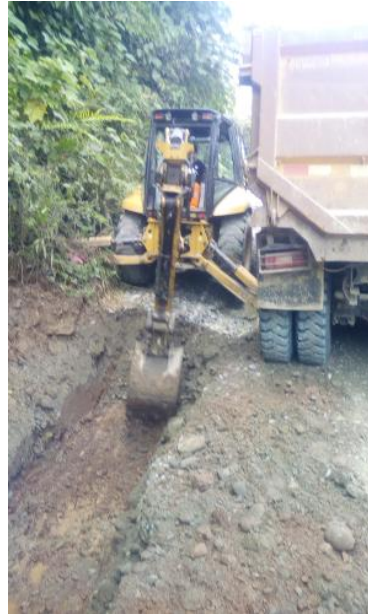
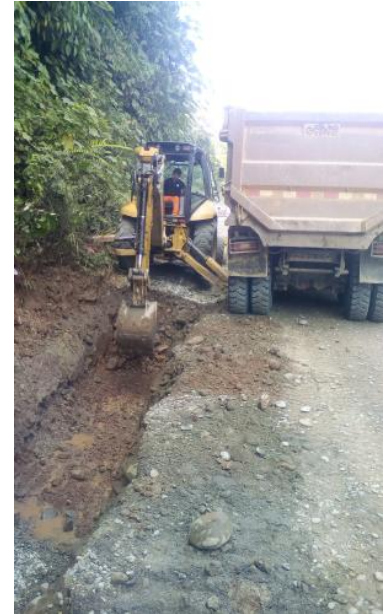
Visita de seguimiento en campo: Marcado de subdrenes, filtros y excavación

En la progresiva Km,70+000 se esta realizando la excavación utilizando una retroexcavadora para la colocación de sub.drenes y material filtro en el margen derecho de la calzada.

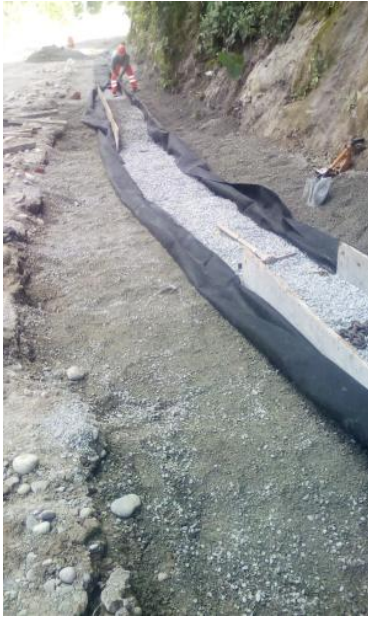
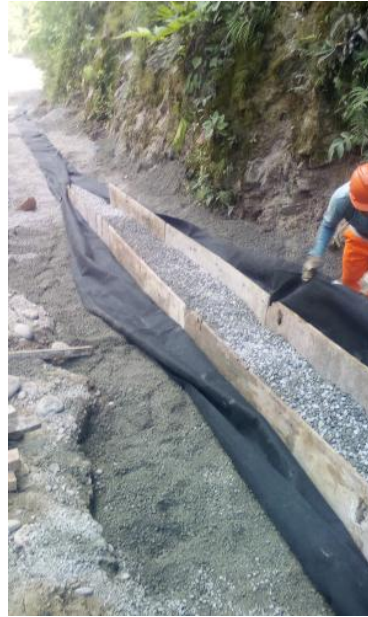
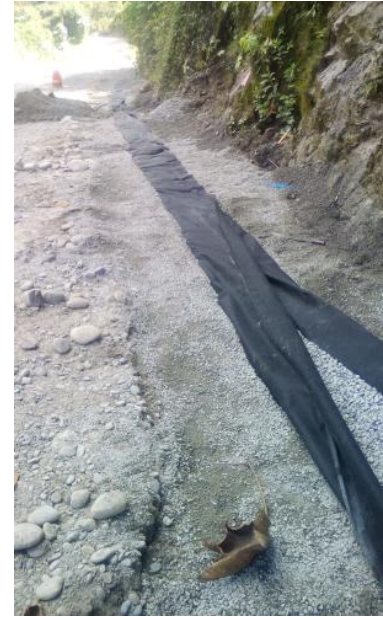
visita de seguimiento en campo: Colocación de Material filtro

En la progresiva KM, 69+500 se esta colocando material de filtro encima de geotextil

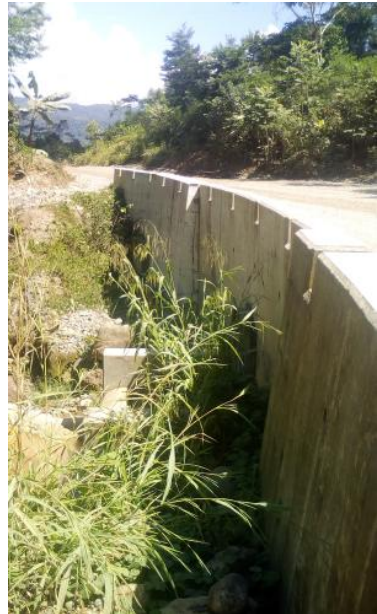
Actividades:
Visita de verificación de metrados: Muro construido

CDescripcion_____:
En la progresiva KM.69+499 se ha construido muros de concreto ciclopeo, correspondiente a los presupuestos adicionales 5

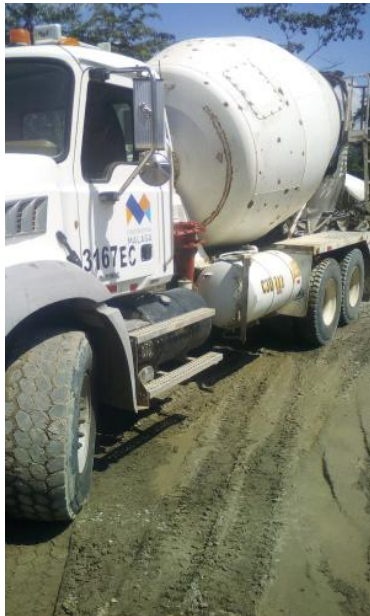
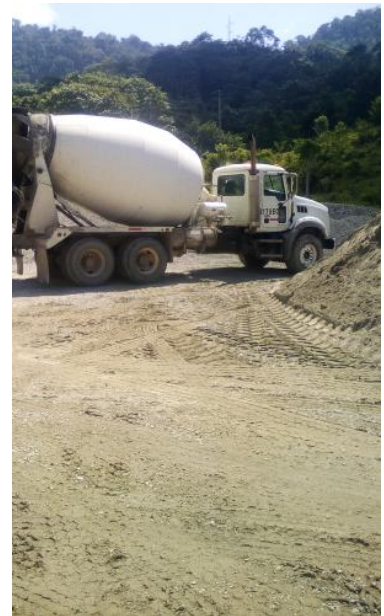
Visita de seguimiento en campo: planta de concreto Perlamayo

En la progresiva Km. 69+620 se ubica la planta de concreto campesina Perlamayo donde se elabora las mezclas de concreto para los muros y cabezales de alcantarillas , donde se utilizan equipo retroexcavadora para la carga de materiales y tres camiones mixer para el concreto.

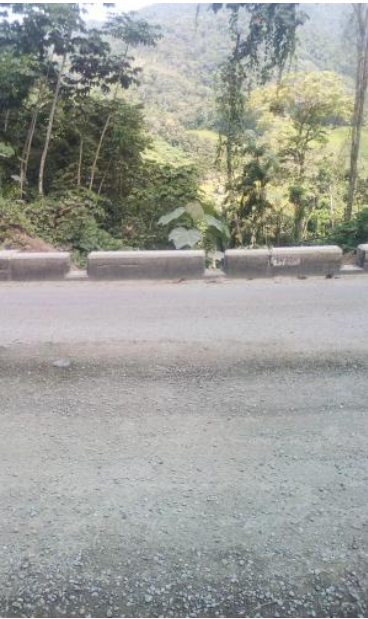
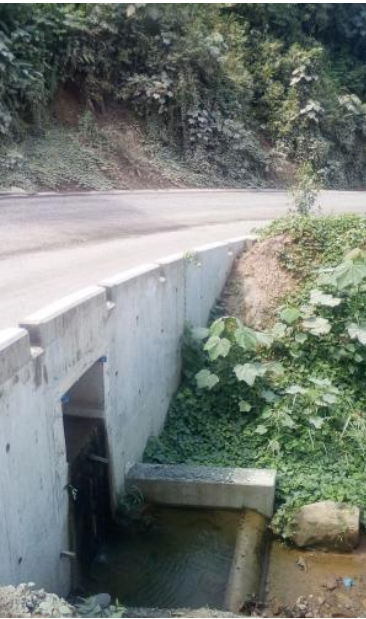
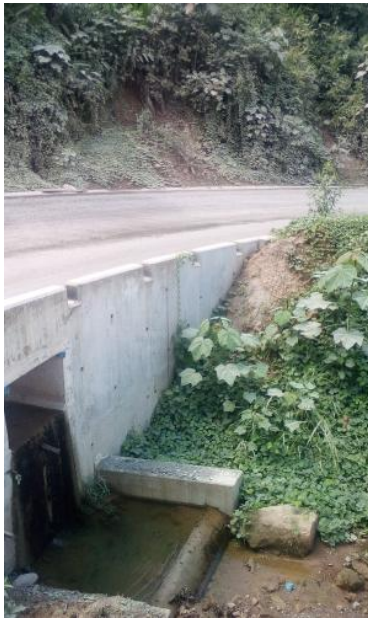
Actividades:
Visita de verificación: Muro construido de concreto armado

CDescripcion_____:
En la progresiva Km. 71+ 432 se ubica un muro de concreto armado que fue construido

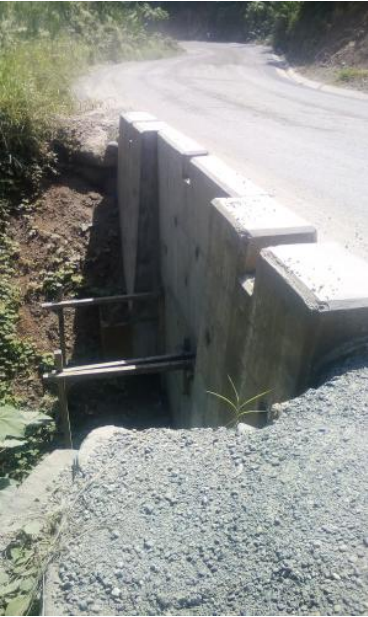
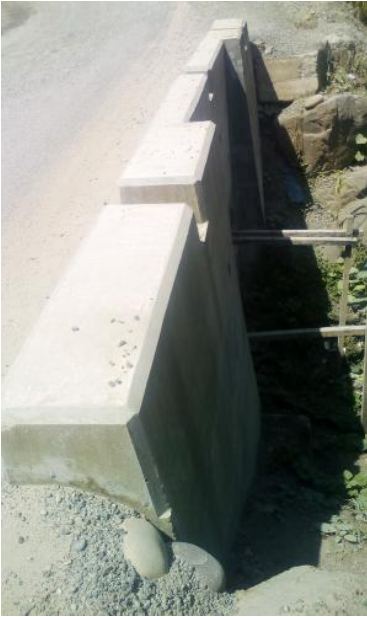
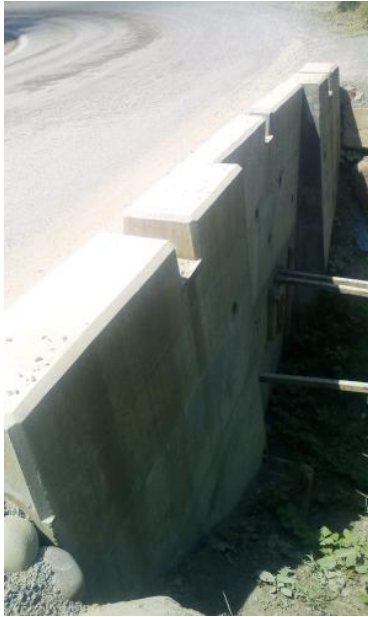
Actividades:
Visita de verificación de metrados: Muro construido

CDescripcion_____:
En la progresiva Km. 71+760 se ubica un muro ciclopeo construido,

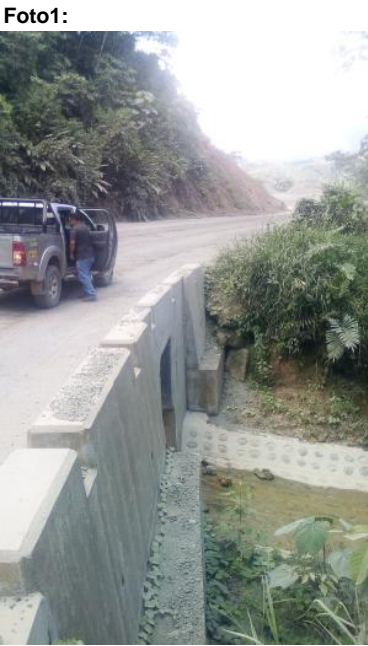
Actividades:
Visita de verificación de metrados: Muro de concreto ciclopeo construido

CDescripcion_____:
Entre las progresivas Km.71+870 a 71+872,93 se ubica un muro de concreto ciclopeo ya terminado
