BITACORA ELECTRÓNICA DE OBRA

REGISTRO DE LA BITACORA Y FOTO DEL CUADERNO DE OBRA

Confirma Bitacora: Si	Nro Informe: 85	Fecha Informe: 03-05-2019	Nombre De La Obra: Carretera Juanjui-Tocache, tramo Pizana - La Polvora - Pizarron - Perlamayo - Campanilla	Personal Encargado: BORIS WALTER AYLLÓN CARCELÉN
---------------------------------	---------------------------	-------------------------------------	--	---

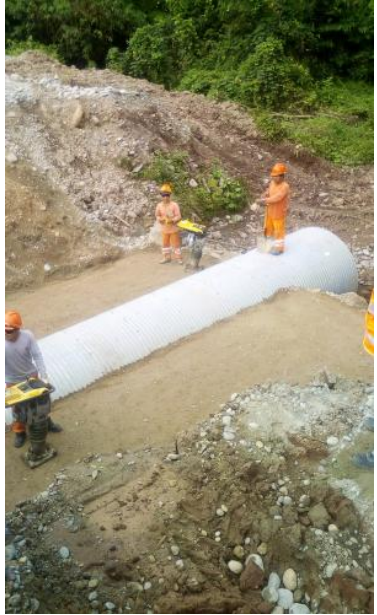
Actividades:
Visita de seguimiento en campo: Relleno en alcantarilla

CDescripcion_____:
En la progresiva Km. 55+325 se esta realizando el relleno compactado con equipo liviano de alcantarilla TMC

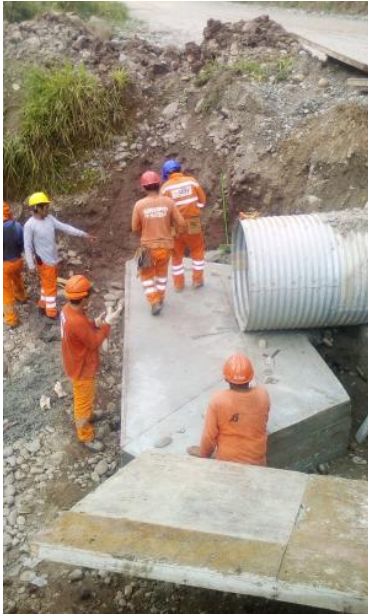
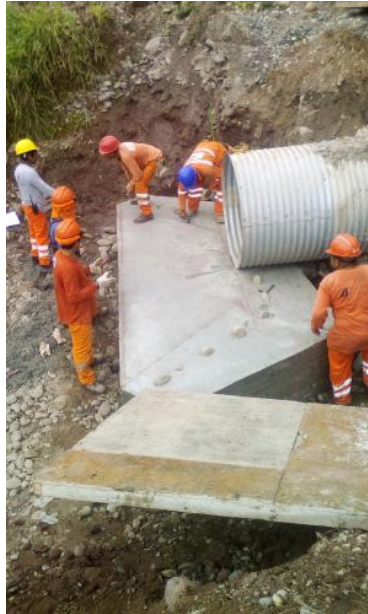
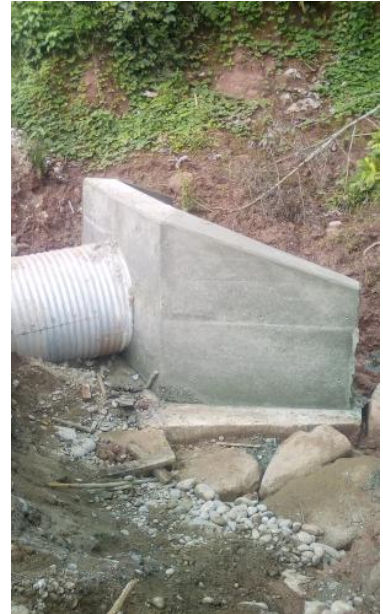
Viisita de seguimiento en campo: Construcción de cabezal de Alcantarillas

En la progresiva KM. 55+557 se esta realizando la construcción de cabezal de alcantarilla, en el margen derecho esta en construcción y en el margen izquierdo esta terminado.

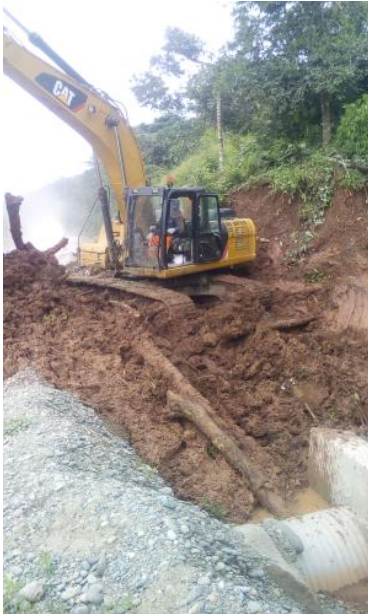
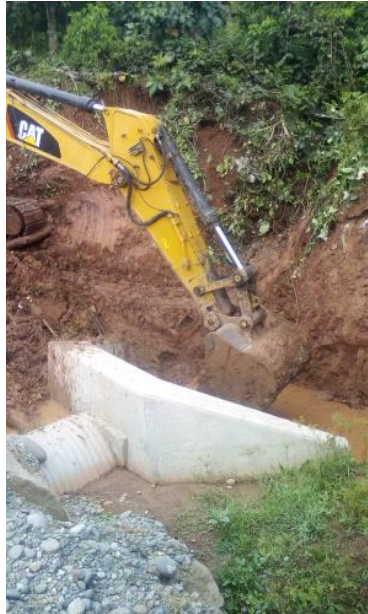
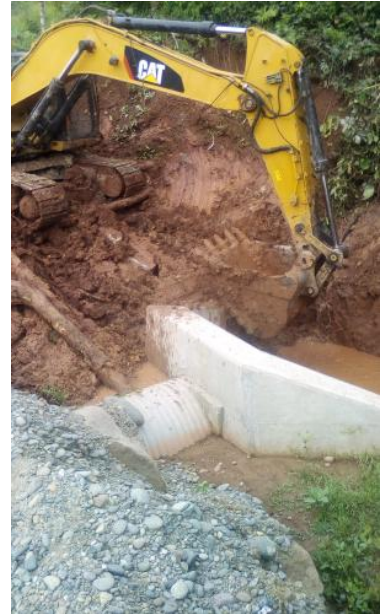
Visita de seguimiento en campo: excavación y limpieza para la construcción de emboquillado

En la progresiva 55+620 se esta excavando y limpiando para la construcción de emboquillado.

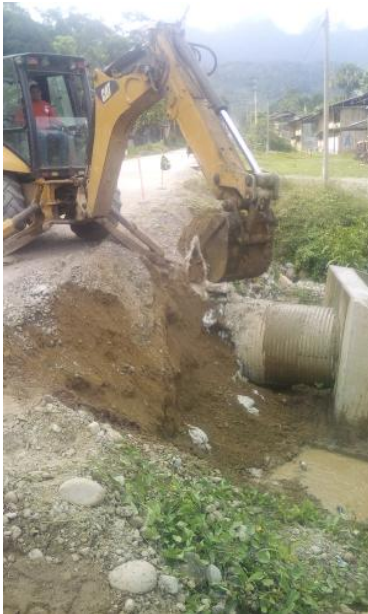
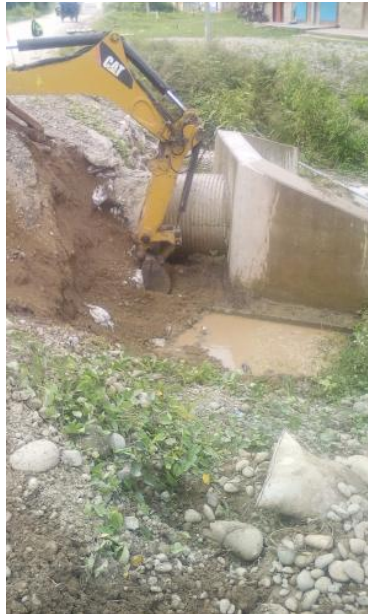
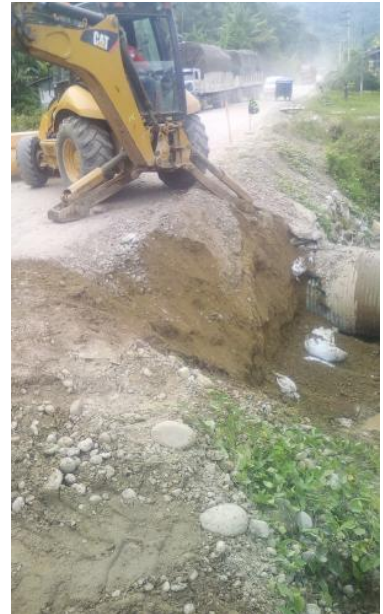
Visita de seguimiento en campo: Excavación y limpieza

En la progresiva Km. 61+525 se esta realizando la excavación y limpieza de los margenes de los aleros de alcantarilla para iniciar el relleno

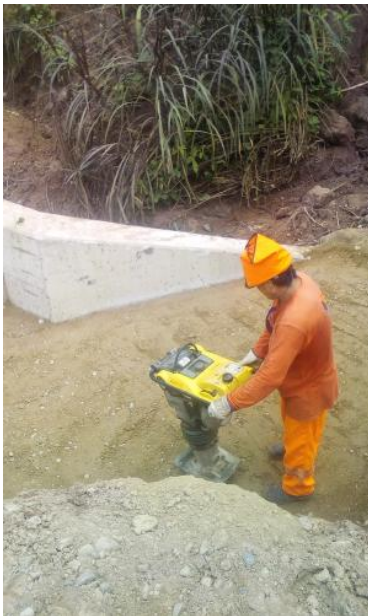
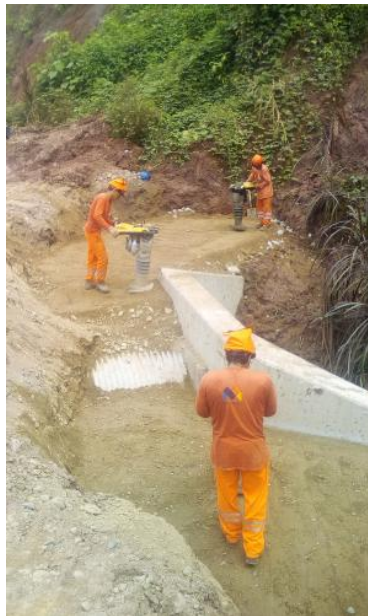
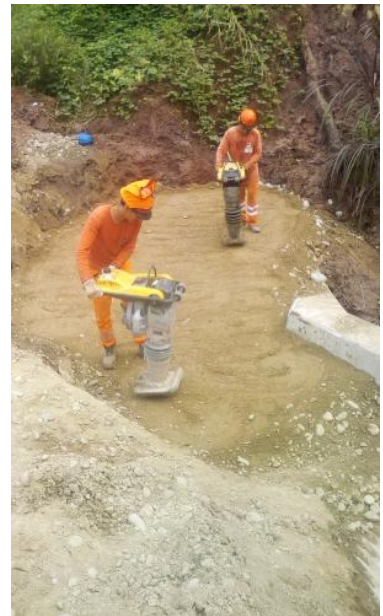
Visita de seguimiento en campo: compactación

En la progresiva Km. 63+320 se esta realizando la compactación del relleno en lados de alcantarilla.

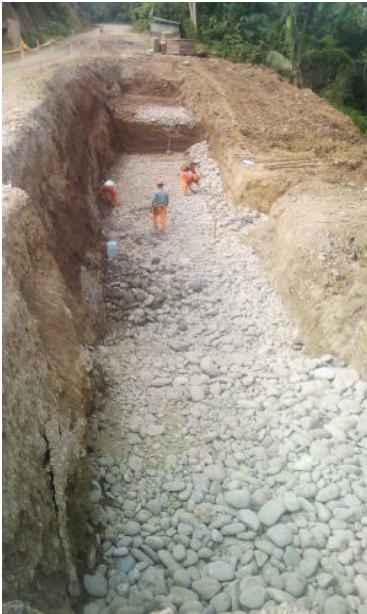
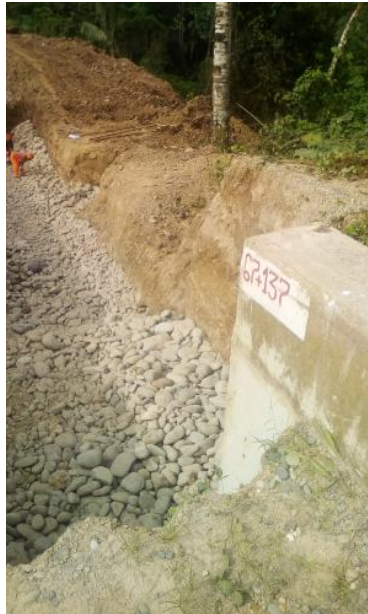
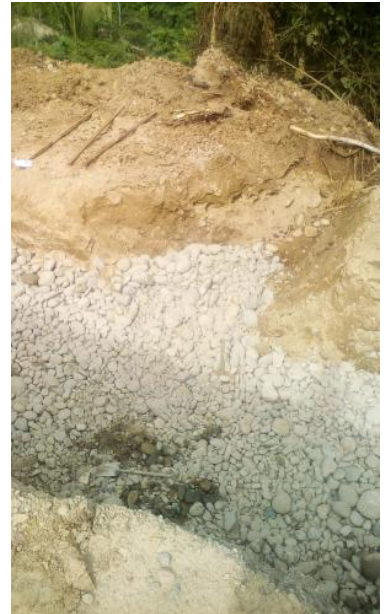
Visita de seguimiento en campo: Relleno con material de cantera en bases de muros

En la progresiva Km. 67+100 se esta realizando el relleno con material granular en el fondo donde se construirá muros

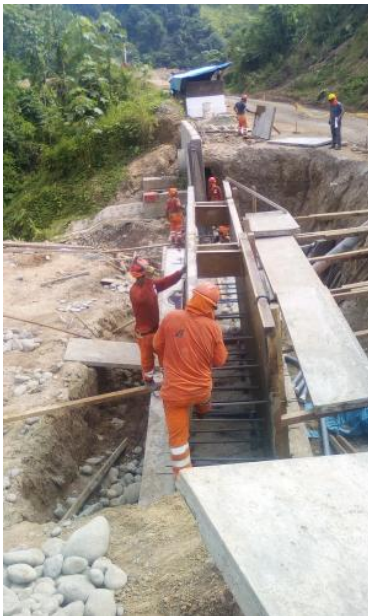
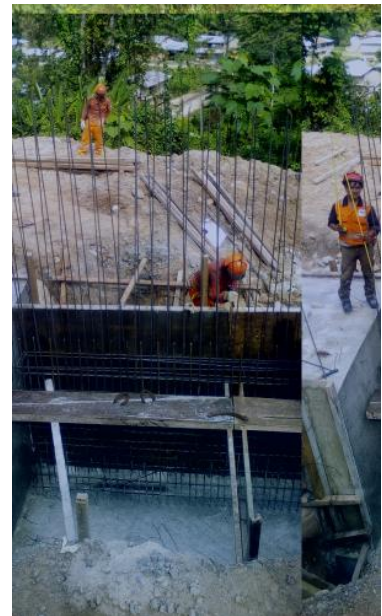
Visita de seguimiento en campo: Encofrado de madera para muros

Entre las progresivas Km.67+485 a 67+500 se esta encofrando para el vaciado de muros

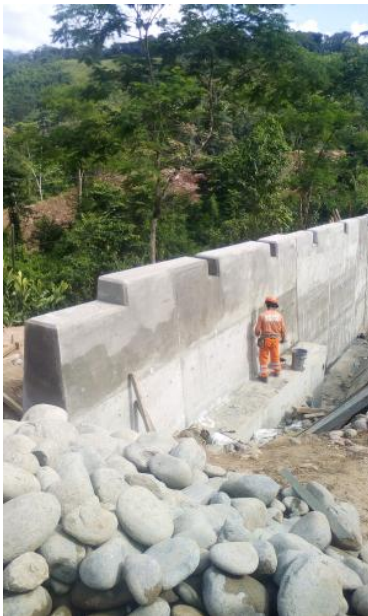
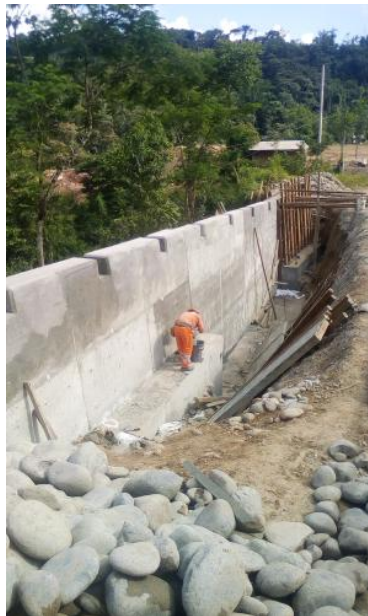
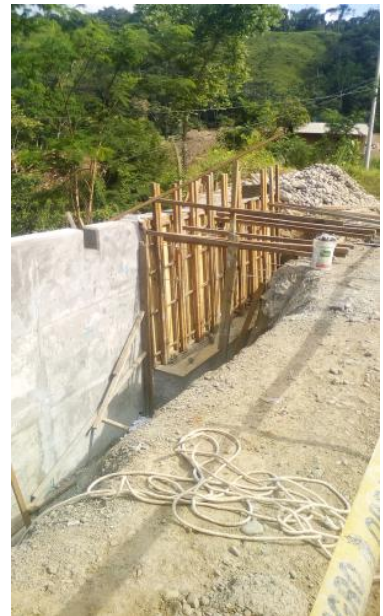
Visita de seguimiento en campo: Muro ciclopeo construido

En la progresiva Km. 67+700 se ha realizado el vaciado del muro de concreto ciclopeo, solo falta el desencofrado de el ultimo tramo.

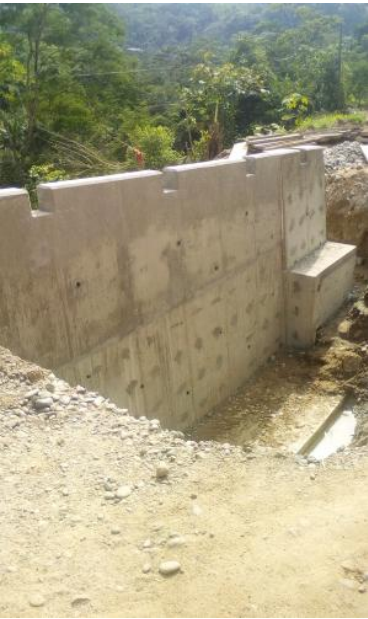
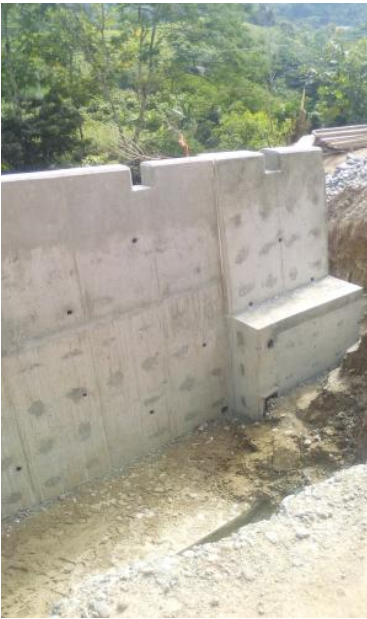
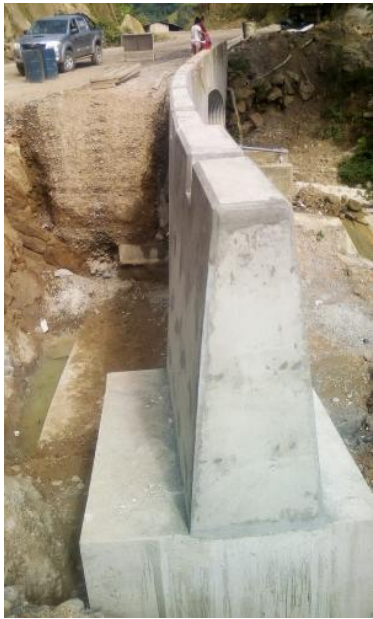
Actividades:
Visita de seguimiento en campo: Construcción de muros

CDescripcion_____:
En la progresiva Km. 67+726 se ha construido muros de concreto

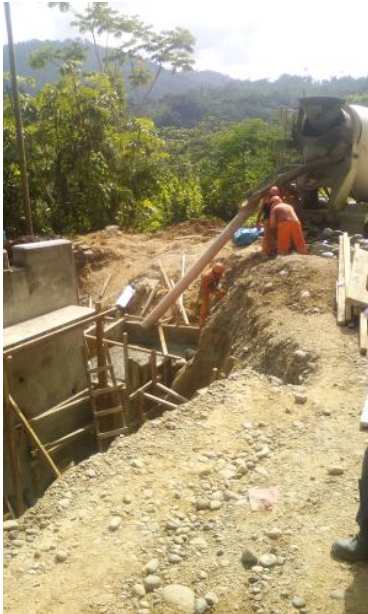
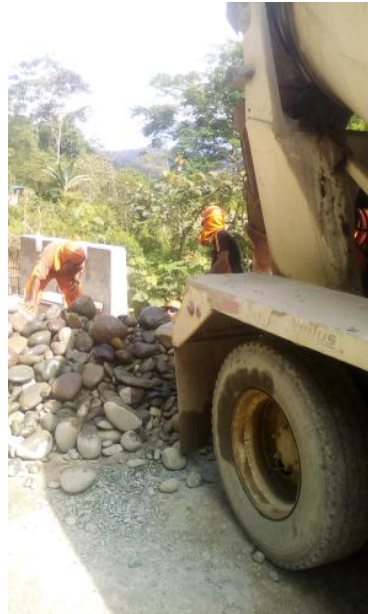
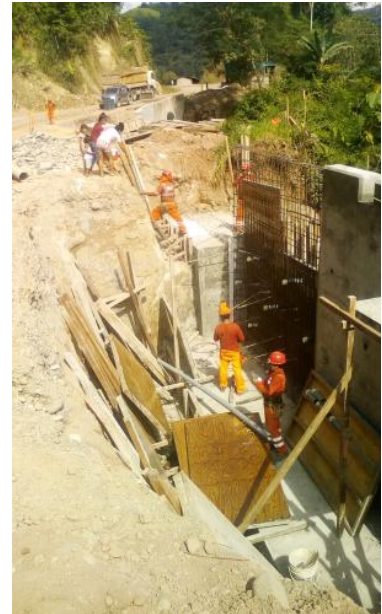
Visita de seguimiento en campo: Vaciado de bases de muro de concreto ciclopeo.

Dentro de la progresivas Km. 67+758 al Km. 67+775 se esta vaciando la base de un muro de concreto ciclopeo de Rcc= 140 kg/cm2 a los 28 dias.

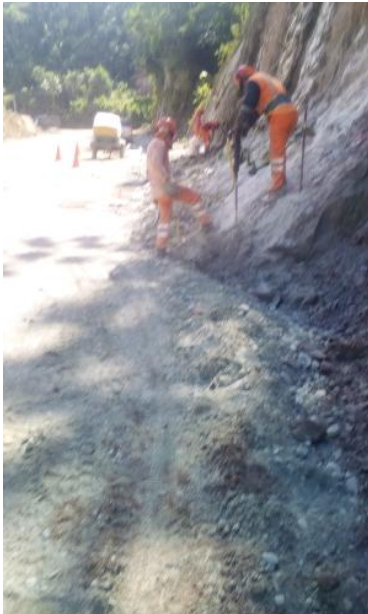
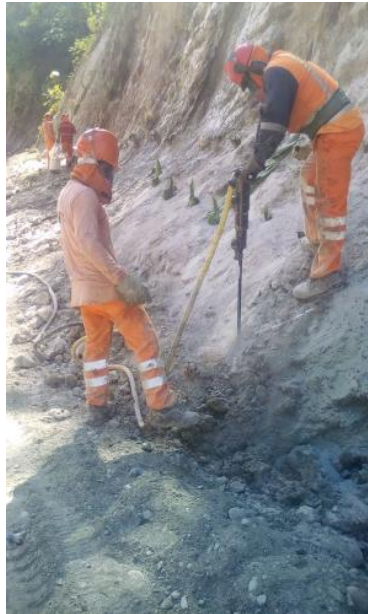
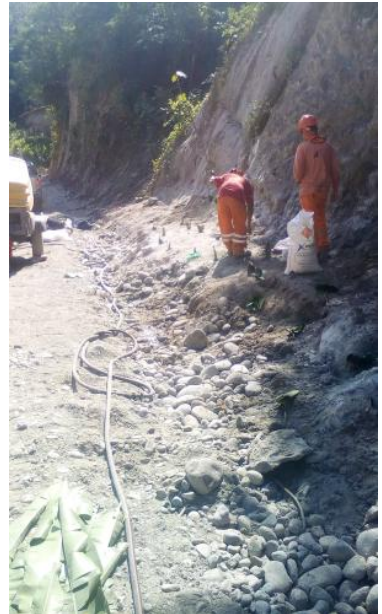
Visita de seguimiento en campo: Marcado de calzada y demolición de talud

En la progresiva Km. 68+380 se ha realizado el marcado de la calzada y se esta taladrando en diferentes puntos del talud para su demolición.

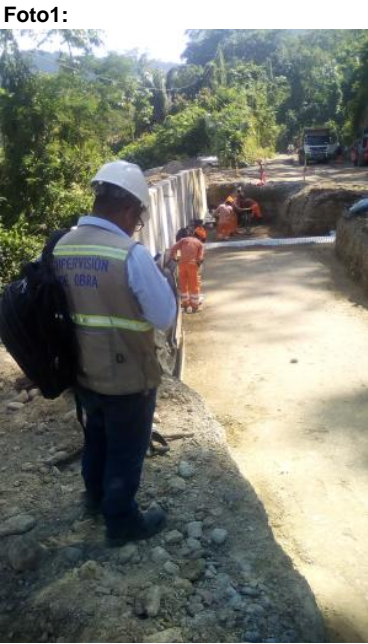
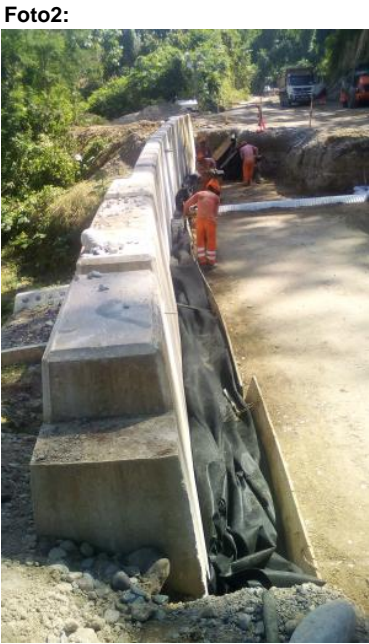
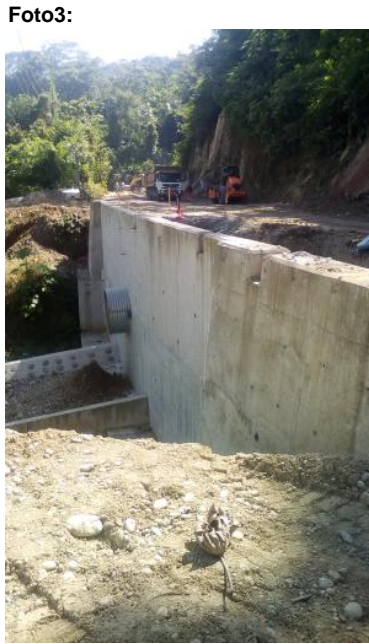
Actividades:
Visita de verificación de metrados: Muros construidos y rellenos en muros

CDescripcion_____:
Entre las progresivas Km. 68+560 a 68+584 se ha construido muros ciclópeos y muros de concreto armado , donde actualmente se esta realizando el relleno compactado con equipo liviano.

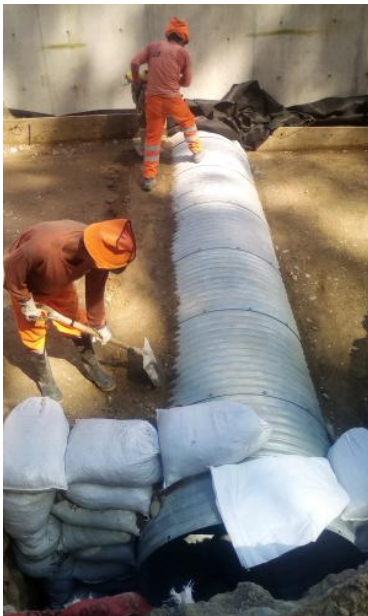
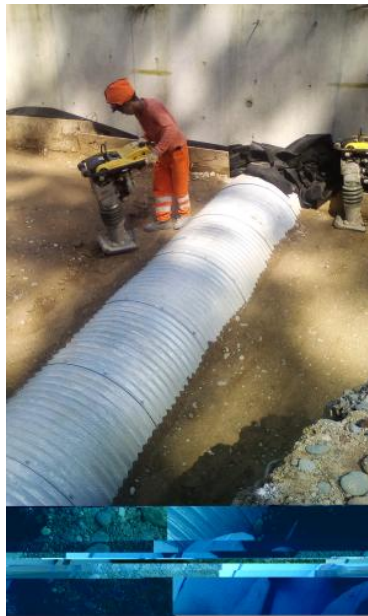
Visita de verificación de metrados: Colocación de Alcantarilla TMC de 48"

En la progresiva Km. 68+580 ha colocado la mitad de una batería de alcantarilla TMC de 48 " y se ha rellenado y compactado con equipo liviano.

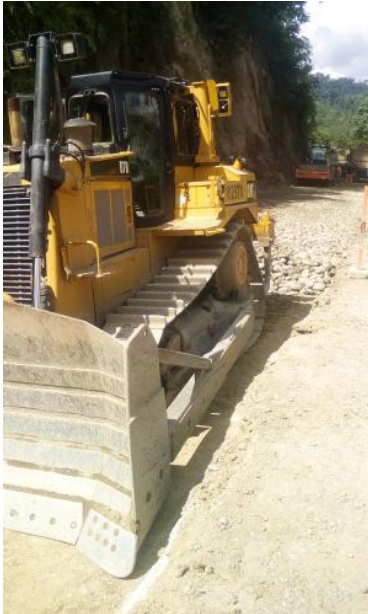
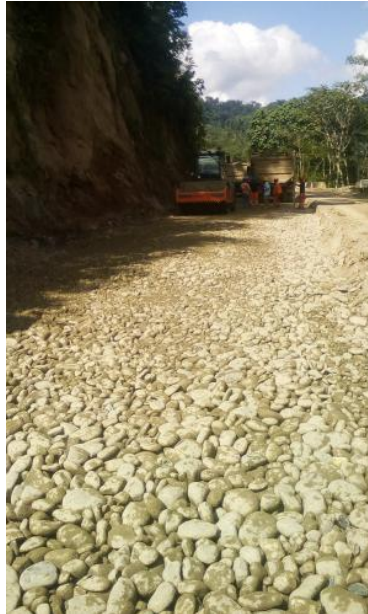
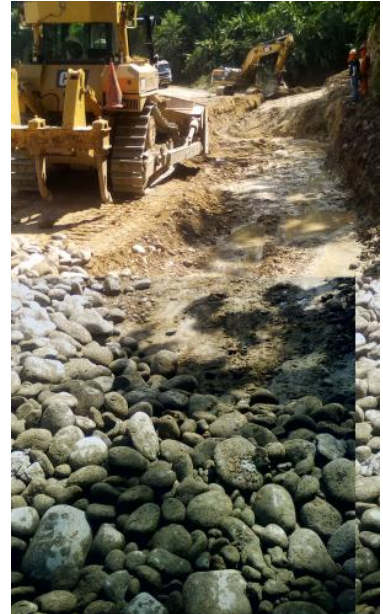
Visita de seguimiento en campo: Mejoramientos de suelos

En la progresiva Km. 68+930 se esta realizando el mejoramiento de los suelos

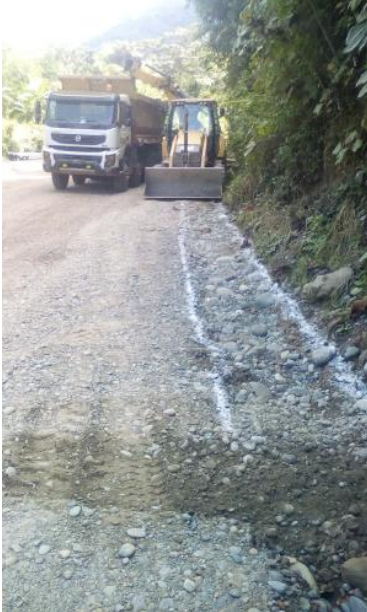
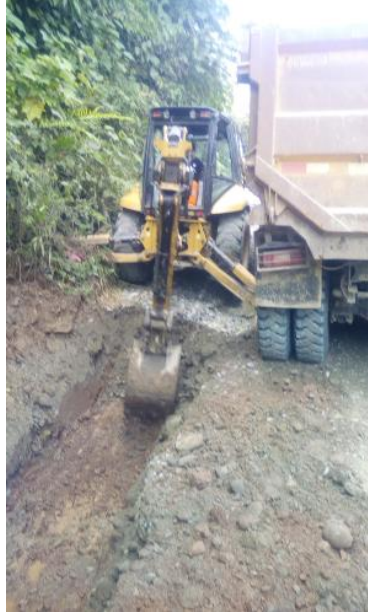
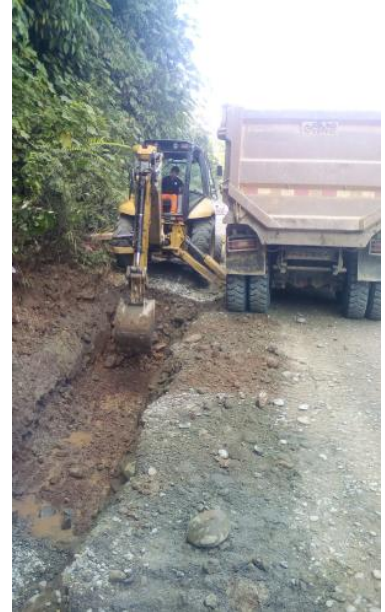
Visita de seguimiento en campo: Marcado de subdrenes, filtros y excavación

En la progresiva Km,70+000 se esta realizando la excavación utilizando una retroexcavadora para la colocación de sub.drenes y material filtro en el margen derecho de la calzada.

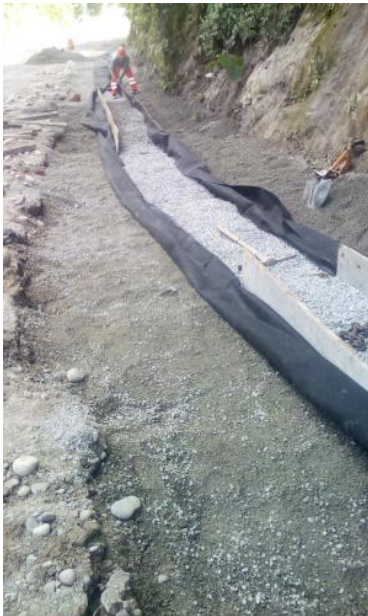
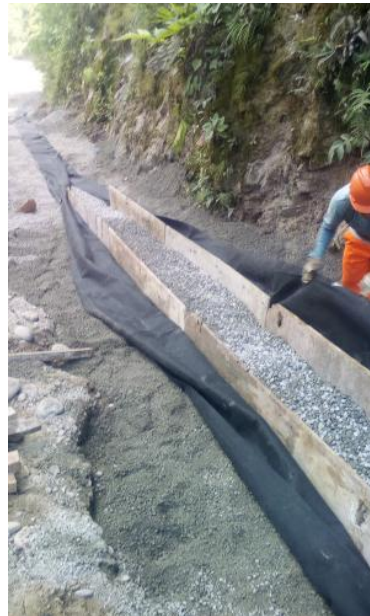
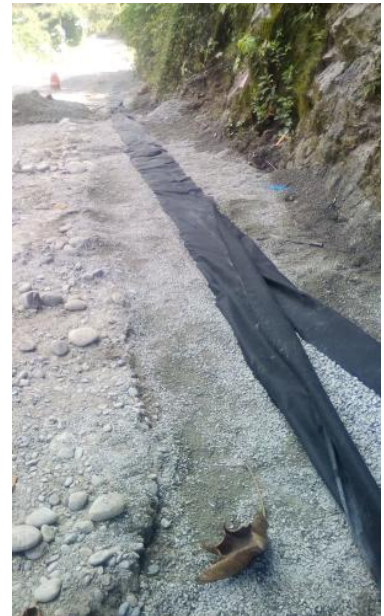
visita de seguimiento en campo: Colocación de Material filtro

En la progresiva KM, 69+500 se esta colocando material de filtro encima de geotextil

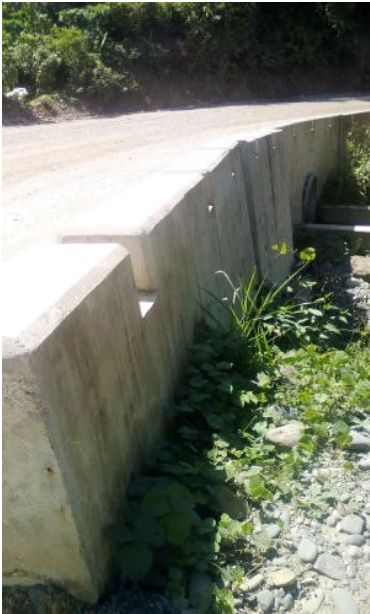
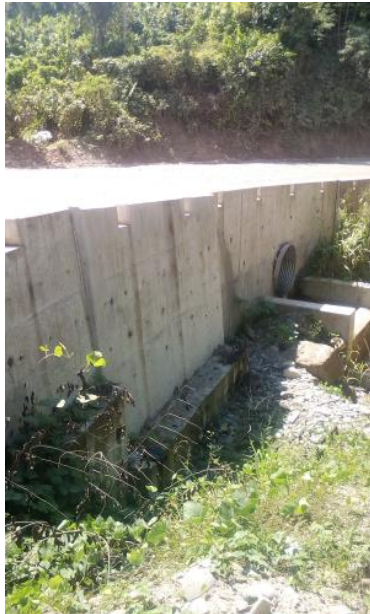
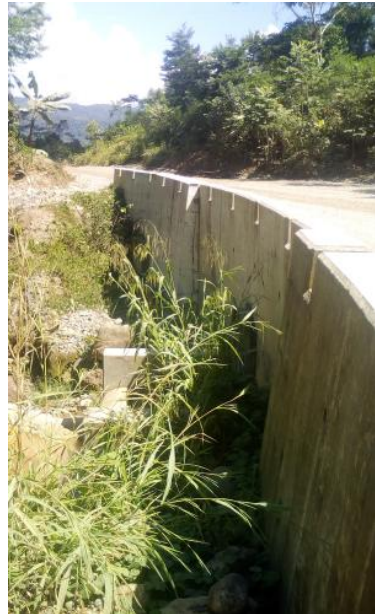
Actividades:
Visita de verificación de metrados: Muro construido

CDescripcion_____:
En la progresiva KM.69+499 se ha construido muros de concreto ciclopeo, correspondiente a los presupuestos adicionales 5

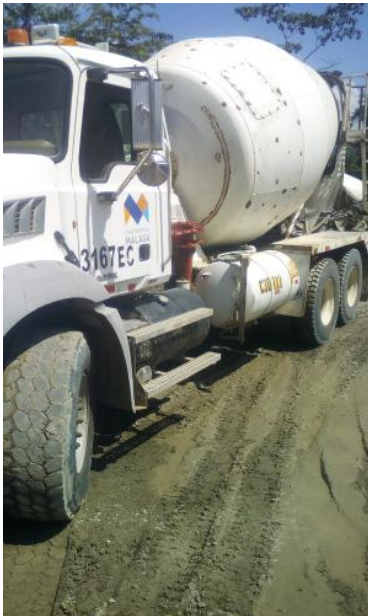
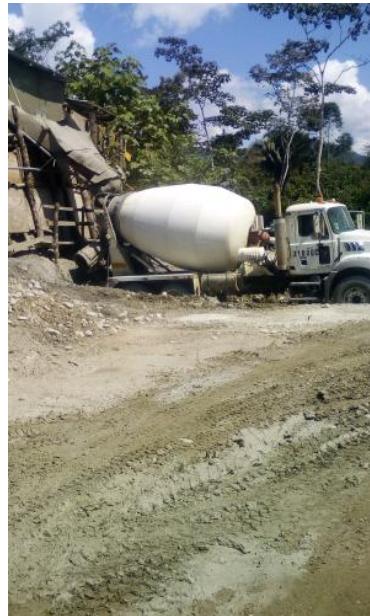
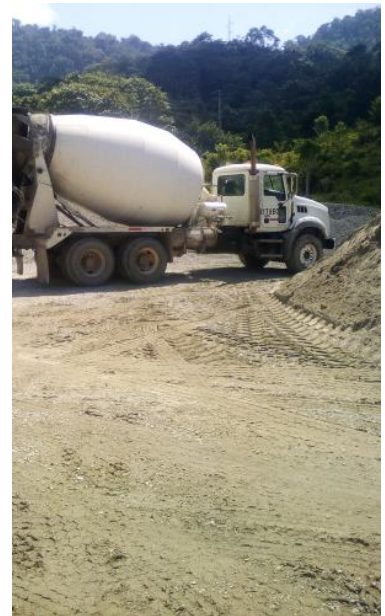
Visita de seguimiento en campo: planta de concreto Perlamayo

En la progresiva Km. 69+620 se ubica la planta de concreto campesina Perlamayo donde se elabora las mezclas de concreto para los muros y cabezales de alcantarillas , donde se utilizan equipo retroexcavadora para la carga de materiales y tres camiones mixer para el concreto.

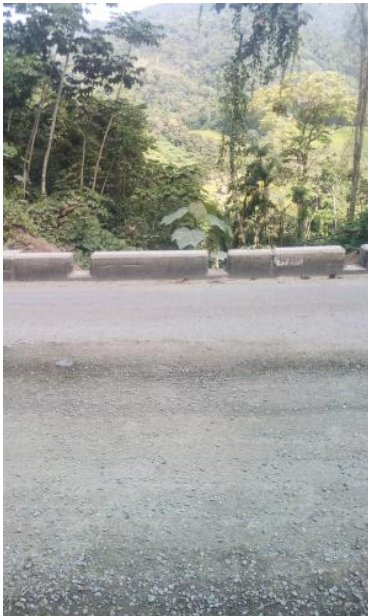
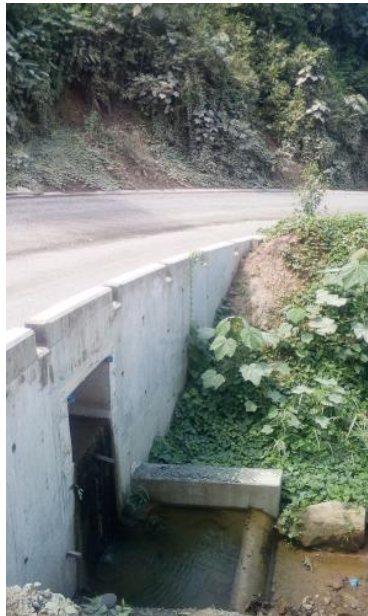
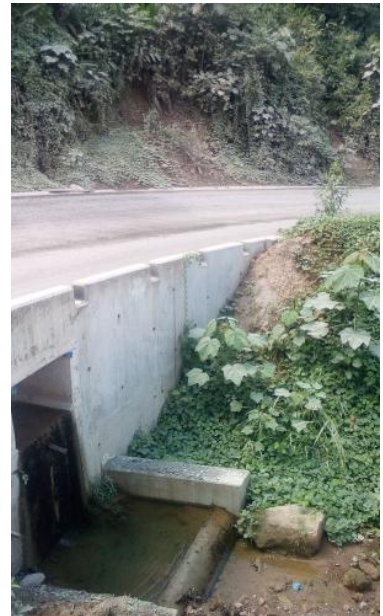
Visita de verificación: Muro construido de concreto armado

En la progresiva Km. 71+ 432 se ubica un muro de concreto armado que fue construido

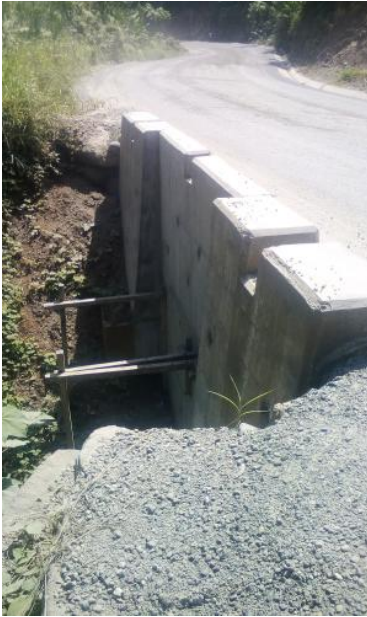
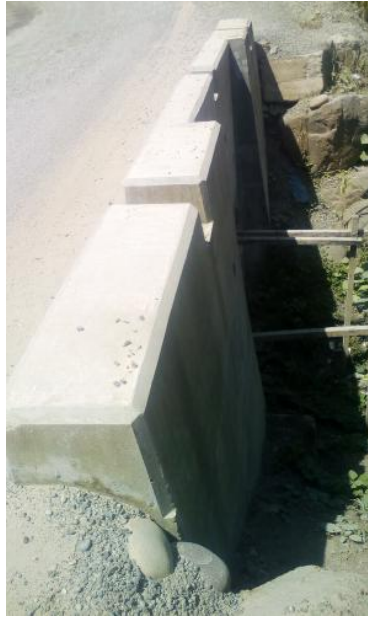
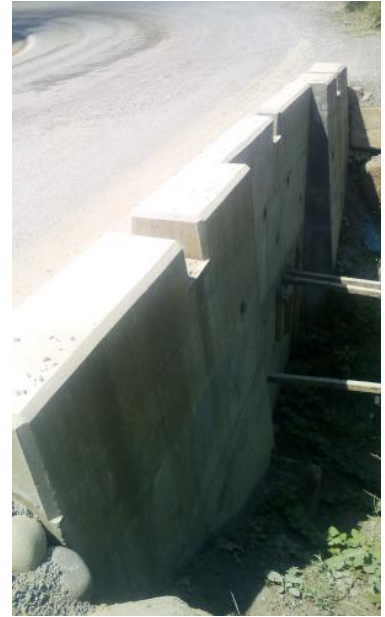
Visita de verificación de metrados: Muro construido

En la progresiva Km. 71+760 se ubica un muro ciclopeo construido,

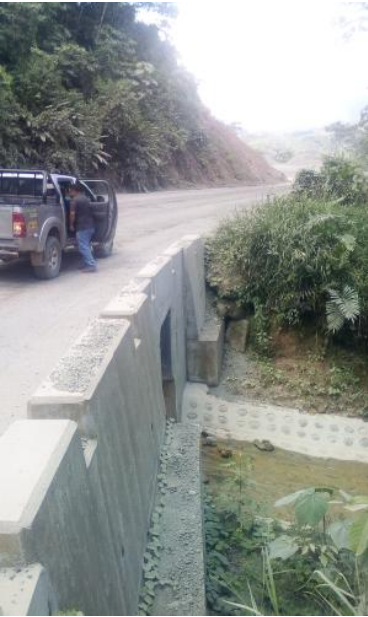
Actividades:
Visita de verificación de metrados: Muro de concreto ciclopeo construido

CDescripcion_____:
Entre las progresivas Km.71+870 a 71+872,93 se ubica un muro de concreto ciclopeo ya terminado
