BITACORA ELECTRÓNICA DE OBRA

REGISTRO DE LA BITACORA Y FOTO DEL CUADERNO DE OBRA

Confirma Bitacora: Si	Nro Informe: 75	Fecha Informe: 03-05-2019	Nombre De La Obra: Carretera Moquegua - Omate - Arequipa Tramo: II km. 35 al km. 153.50	Personal Encargado: LUZMILA GUERRA MOTTA
-----------------------	-----------------	---------------------------	---	--

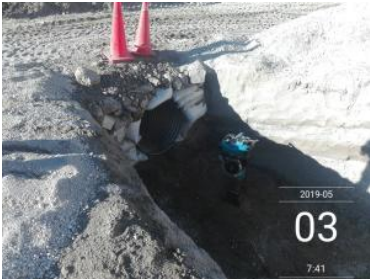
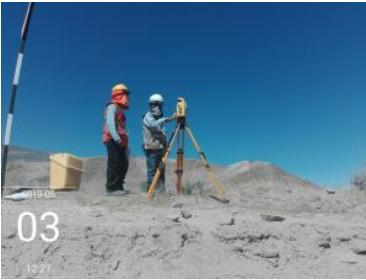
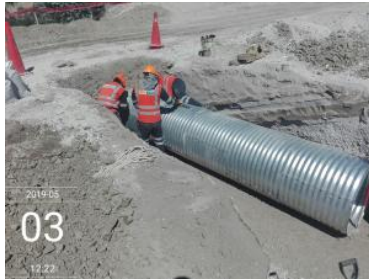
Actividades:
Construcción de alcantarilla de alivio en la progresiva 99+827 aproximadamente.

CDescripcion_____:
En la progresiva indicada, se viene ejecutando la construcción de una alcantarilla tipo TMC de acuerdo a las siguientes características:

- Diámetro de alcantarilla: 36"con tubería corrugada de acero galvanizado.
- El cabezal de ingreso esta proyectado tipo caja y el cabezal de salida tipo ala.
- Se realiza el mejoramiento de suelos en altura aproximada de 20 cm con material zarandeado y granular (el cual es trasladado del DME en la 84+400 aproximadamente), con el apoyo de una retroexcavadora y cuatro vibro pisones manuales.
- Se realiza por parte de la Supervisión de obra únicamente la verificación de niveles de emplazamiento de la alcantarilla.

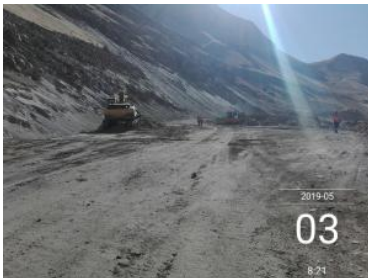
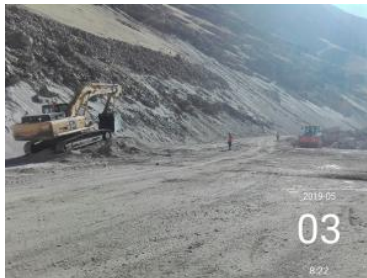
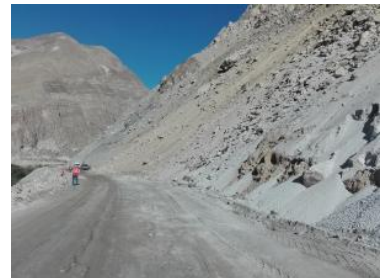
Limpieza, eliminación de derrumbes y perfilado de talud superior en la progresiva 70+900 aproximadamente.

Con el apoyo de una excavadora sobre orugas y volquetes se viene realizando la limpieza y eliminación de derrumbes y perfilado de talud superior. Del mismo modo con el apoyo de un rodilla se realiza la conformación de plataforma en la progresiva 70+900 aproximadamente.

Se aprecia personal de piso como vigías los cuales apoyan en la dirección del tránsito al inicio y final del tramo intervenido.

Se aprecia el personal de piso y operadores con sus respectivos implementos de seguridad.

Se sugiere mayor mantenimiento del tránsito mediante riego permanente en el tramo intervenido.

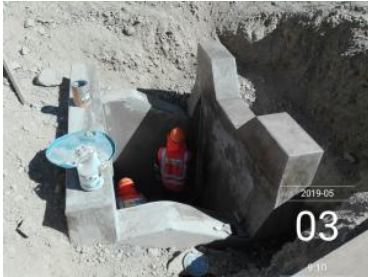
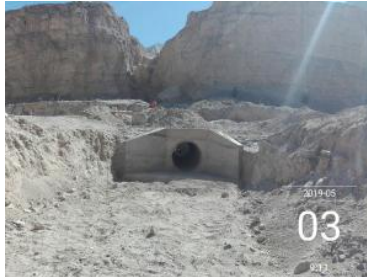
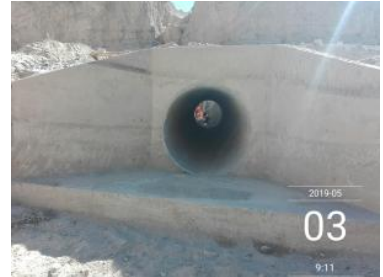
Limpieza manual de alcantarilla en cabezal de ingreso, salida y cuerpo ubicada en la progresiva 84+380 aproximadamente.

En la progresiva indicada aproximadamente, durante la segunda quincena del mes de enero y primera del mes de febrero del año en curso se produjeron diversos huaycos, enterrando al alcantarilla ubicada en dicha progresiva.

En tal sentido, y de forma manual se viene realizando la limpieza del cabezal de ingreso, salida y cuerpo de la alcantarilla, así como el mantenimiento de esta.

En este sector no se cuentan con vigías en el apoyo de la dirección del tránsito ya que para la transitabilidad vehicular se utiliza una vía alterna implementada incluso antes de la suspensión temporal de ejecución de obra debido a los trabajos que se ejecutaban.

Se aprecia también la limpieza manual de alcantarillas a las ubicadas en las siguientes progresivas aproximadamente:

- 82+971
- 84+380
- 84+500
- 85+062

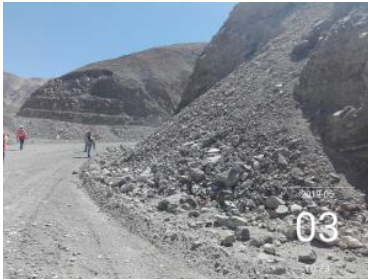
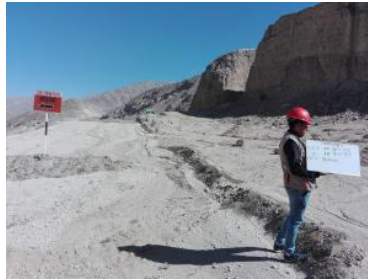
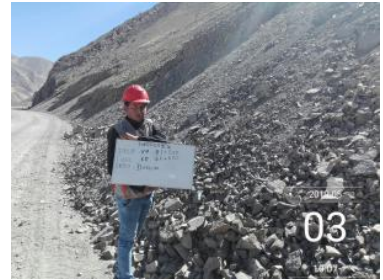
Evaluación visual de los daños correspondientes a derrumbes por parte del Contratista y Supervisión, entre las progresivas 81+600 @ 150++500 aproximadamente.

Se realiza acompañamiento al equipo de trabajo conformado por ingenieros del Contratista CVS y Supervisión de obra a fin de evaluar los daños referentes a derrumbes y/o huaycos entre las progresivas indicadas, conformado por los siguientes:

Se verifica los derrumbes inventariados por parte del contratista en las siguientes progresivas:

Apreciándose como común denominador que en los tramos indicados los desprendimientos de material (predominantemente ceniza volcánica) del talud superior por derrumbes y/o huaycos los cuales ya fueron limpiados

Sin embargo, persisten cordones de material hacia el lado izquierdo o derecho o ambos de altura aproximada de 0.30 m y ancho de 0.60 m. en algunos tramos.

Los sectores pendientes de limpieza son: 84+310 @ 84+420 y 84+590 @ 84+890.

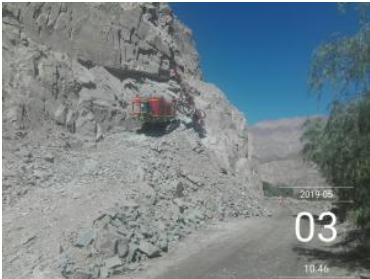
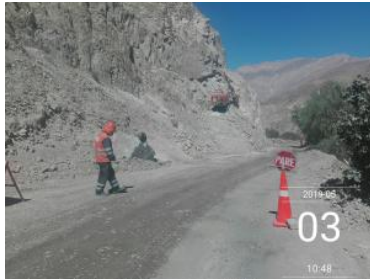
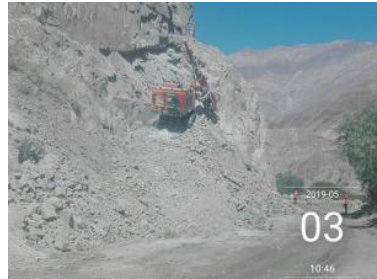
Actividades:
Perforación en roca fija de talud superior en la progresiva 89+300 aproximadamente.

CDescripcion_____:
Con el apoyo de una rock drill, se viene realizando la perforación de roca fija en talud superior ubicado en la progresiva indicada.

5 También se aprecia la participación de vigías para apoyo en la dirección del tránsito con sus respectivos implementos de seguridad.

Se sugiere mayor mantenimiento de transitabilidad en el sector dado el poco riego que se da.
