BITACORA ELECTRÓNICA DE OBRA

Confirma Bitacora: Si	Nro Informe: B O 014	Fecha Informe: 06-05-2019	Nombre De La Obra: Carretera Oyon - Ambo, Tramo I: Oyon - Desvío Cerro de Pasco	Personal Encargado: VILCHEZ ESPINOZA JOHNATHAN ARTURO
--------------------------	----------------------------	------------------------------	--	---

Reporte de monitoreo 06-05-19

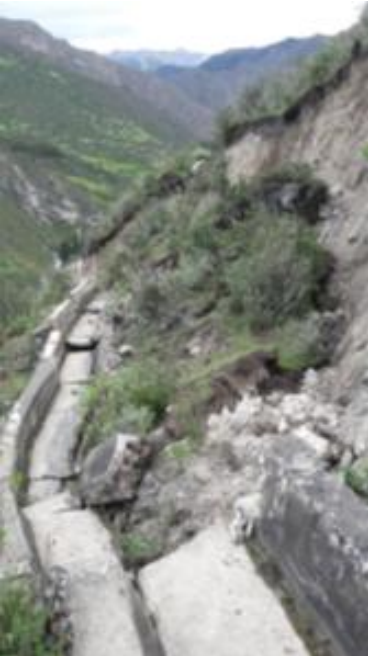
Foto1:

Se registro deslizamiento de talud en la progresiva 135+840, generando la afectación de canal.

CDescripcion_____:
En la progresiva 135+840 se registro el derrumbe de talud durante la noche, este ocasiono la afectación del canal que pasaba por la parte superior del cerro tal como se puede apreciar en las imágenes.

Se recomienda inspección mas detallada de la zona afectada por parte de la supervisión para evaluar la situación presentada y prevenir mayores daños en las zonas aledañas, asimismo la proposición alternativas de solución.

Se recomienda vigilancia permanente de la zona por parte del equipo de seguridad tanto del contratista como de la supervisión para evitar inconvenientes por las condiciones inseguras del terreno.

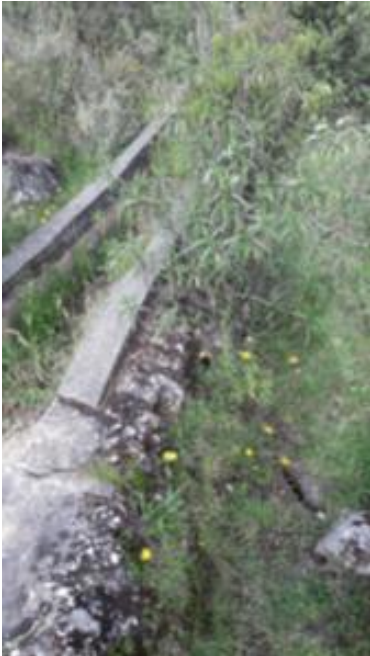
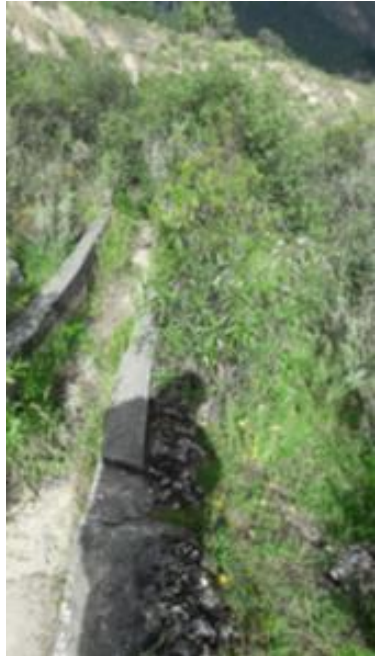
A partir del Km 135+850 hasta el Km 136+050 se realizó una inspección del terreno, constatando el mal estado del mismo, presentando agrietamientos en distintas partes, lo que hace pronosticable un futuro derrumbe de estas áreas y por consiguiente afectación de mas tramos del canal.

CDescripcion_____:
A partir del Km 135+850 hasta el Km 136+050 se realizo una inspección del terreno, constatando el mal estado del mismo, presentando agrietamientos en distintas partes, lo que hace pronosticable un futuro derrumbe de estas áreas y por consiguiente afectación de mas tramos del canal.
