## BITACORA ELECTRÓNICA DE OBRA

### REGISTRO DE LA BITACORA Y FOTO DEL CUADERNO DE OBRA

<b>Confirma Bitacora:</b> Si	<b>Nro Informe:</b> 86	<b>Fecha Informe:</b> 04-05-2019	<b>Nombre De La Obra:</b> Carretera Juanjui-Tocache, tramo Pizana - La Polvora - Pizarron - Perlamayo - Campanilla	<b>Personal Encargado:</b> BORIS WALTER AYLLÓN CARCELÉN					
<b>Foto Bitacora:</b>	<b>Foto Bitacora 2:</b>	<b>Foto Bitacora 3:</b>	<b>Foto Bitacora 4:</b>	<b>Foto Bitacora 5:</b>	<b>Foto Bitacora 6:</b>

Visita de seguimiento en campo de la ejecución de actividades del presupuesto principal y adicionales aprobados: construcción de muros , mejoramientos de suelos, construcción de alcantarillas TMC , rellenos, subdrenajes, transporte de material granular.

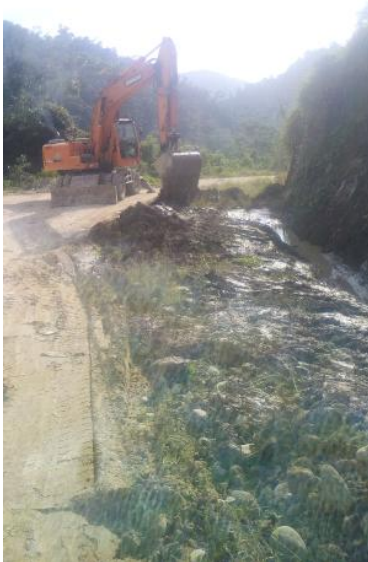
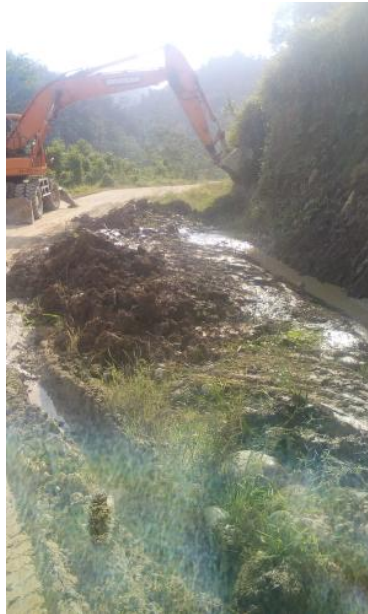
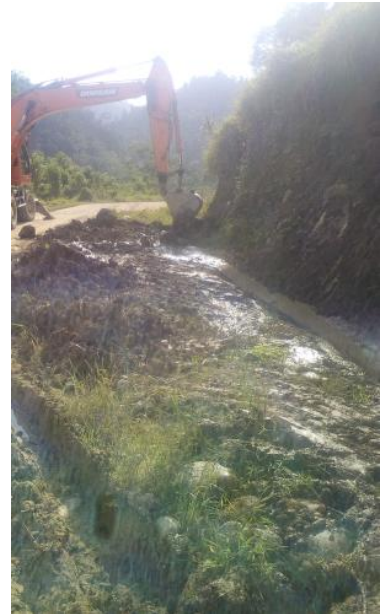
Visita de seguimiento en campo: Construcción de cunetas en tierra

En la progresiva Km. 39+049 se esta construyendo cunetas en tierra con el objetivo de canalizar las aguas superficiales longitudinales al margen del talud.

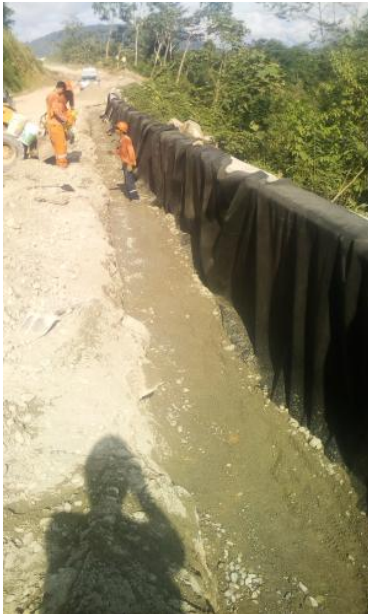
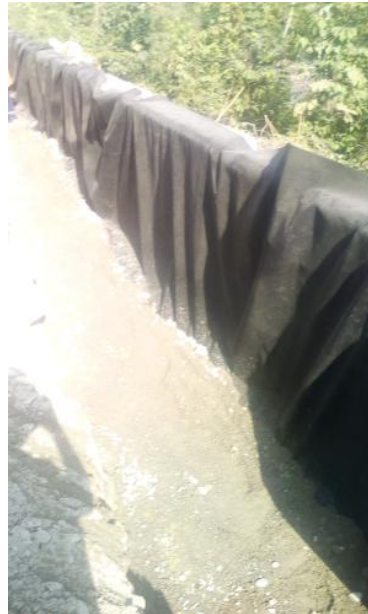
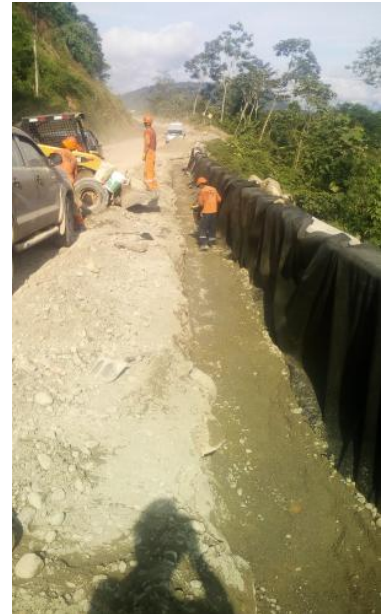
Visita de seguimiento en campo: Geotextil de protección en muros

En la progresiva Km. 39+399 en adelante, se ha colocado el geotextil de protección en los muros construidos.

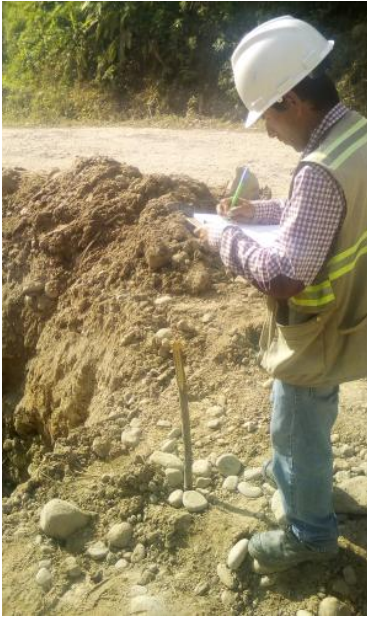
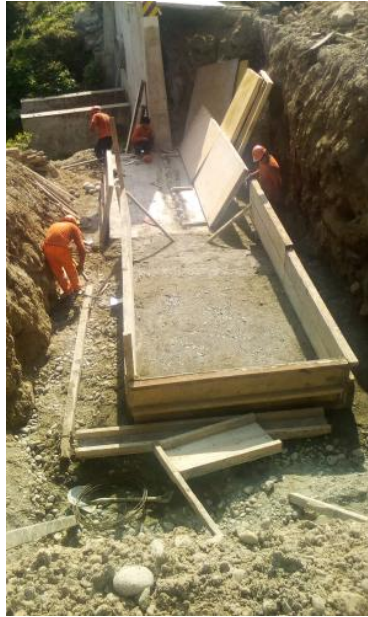
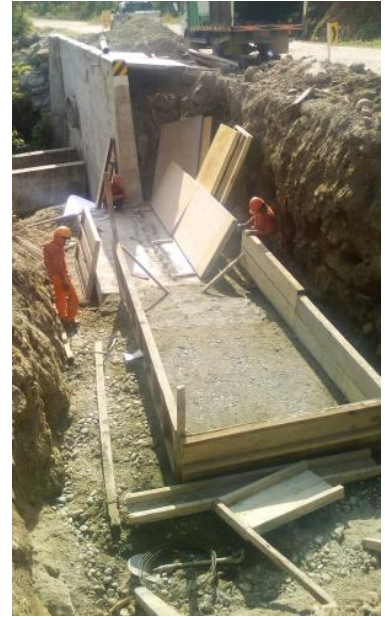
Visita de seguimiento en campo: Encofrado de base de muro

En la progresiva Km. 39+560 se ha realizado el encofrado de la base del muro ciclopeo.

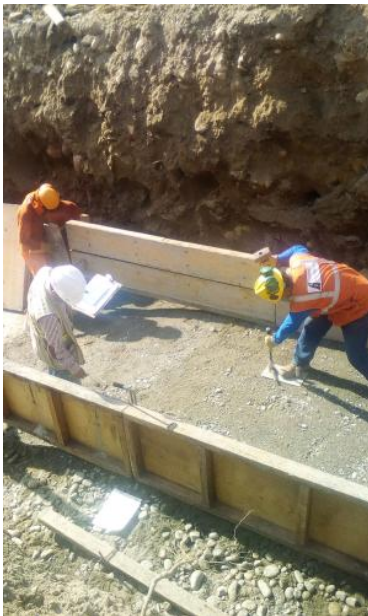
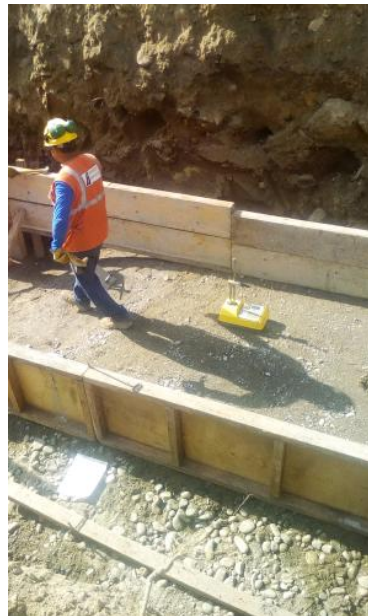
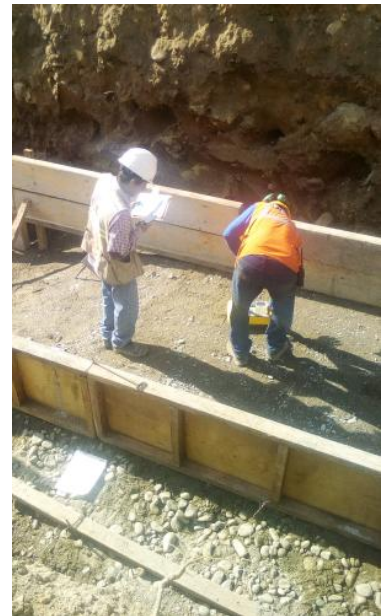
Visita de seguimiento en campo: Toma de densidades del suelo

En la progresiva Km. 39+640 se esta realizando la toma de densidades utilizando un densimetro nuclear.

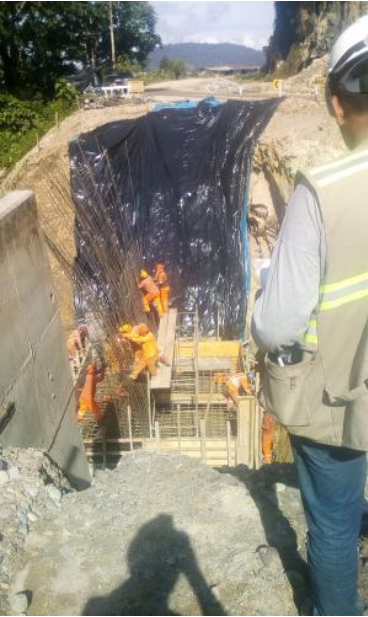
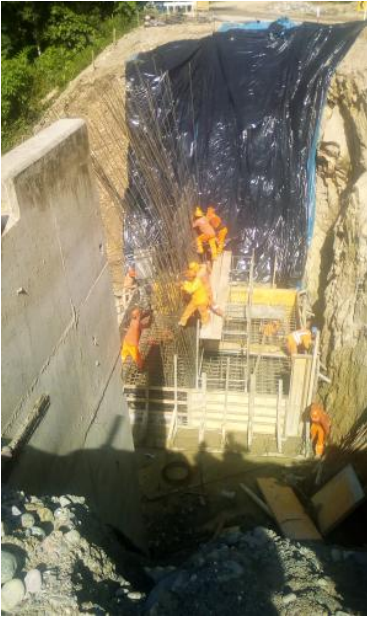
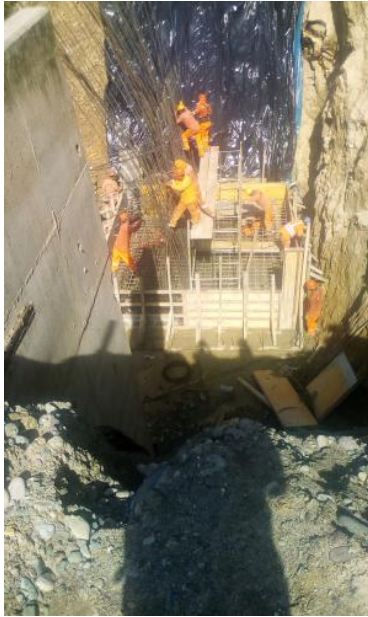
**Actividades:**  
encofrado y refuerzo metalico

**CDescripcion\_\_\_\_\_:**  
En la progresiva Km.40+196 a 40+208;7 dos paños

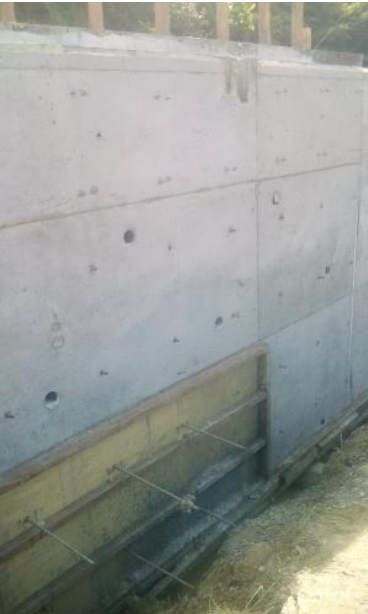
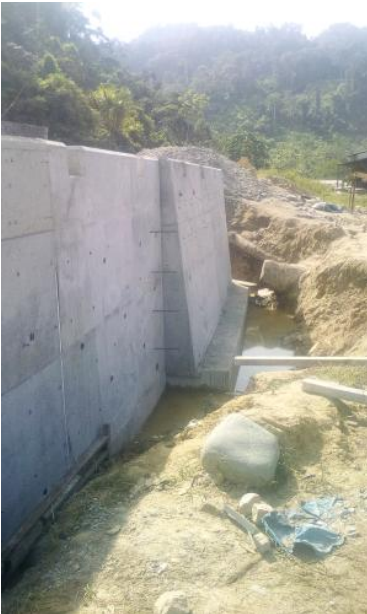
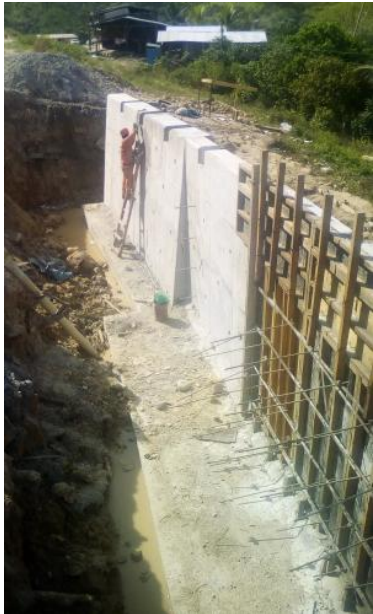
**Actividades:**  
Visita de verificacion de metrados: Construcción de Muro

**CDescripcion\_\_\_\_\_:**  
En la progresiva Km. 40+460 se ha construido un muro, donde una cara no ha sido desencofrado.
