PROVIAS NACIONAL: UNIDAD GERENCIAL DE PUENTES

IDENTIFICACIÓN Y AGRUPACIÓN

Nombre Del Puente: PUENTE S / N 119+585.75	Código Puente: P12316	Altitud (m.s.n.m.): 3374.00000000
Latitud: 12°55'25.24"S	Longitud: 74°27'33.44"W	Zonal: ZONAL 12 - HUANCAVELICA
Departamento: HUANCAVELICA	Provincia: ACOBAMBA	Distrito: CAJA
Código De Ruta: PE-3SM	Kilometraje Real: 0035+0995	Kilometraje En Campo: 119+585.75
Centro Poblado Más Cercano: CAJA	Tipo De Ruta: NACIONAL	
Tramo:

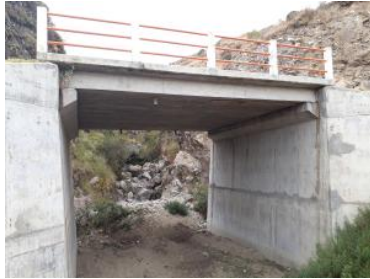
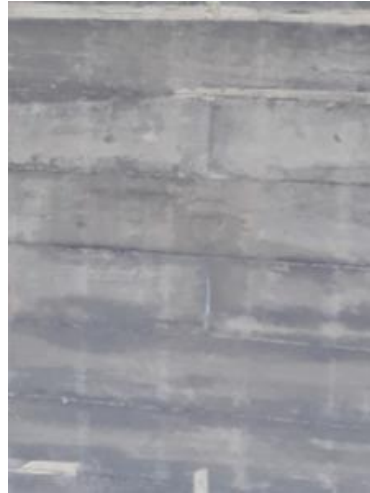
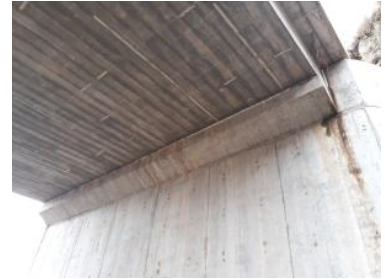
101 - SUPERESTRUCTURA - LOSA DE CONCRETO ARMADO (REFUERZO LONGITUDINAL)

Se observa decoloración, eflorescencia, presencia de humedad, moho y restos de madera de el encofrado en el fondo de la losa aguas abajo.

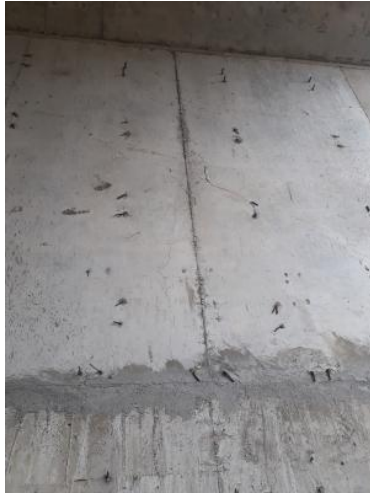
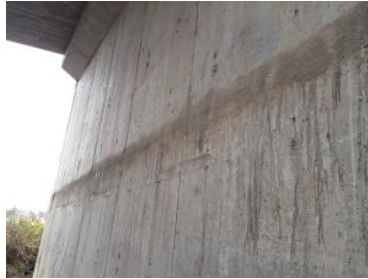
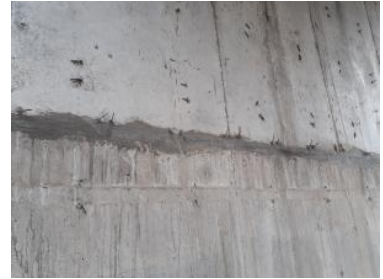
202 - SUBESTRUCTURA - ELEVACIÓN
CUERPO DEL ESTRIBO DE CONCRETO
ARMADO

Se observa eflorescencia, decoloración, humedad por filtración en las juntas, restos de mechas de alambres utilizados en el encofrado y fisuras de 0.5mm en la pantalla .

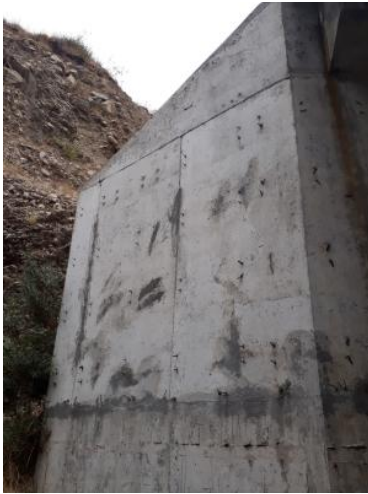
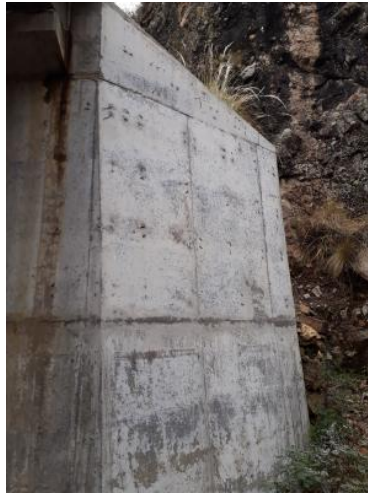
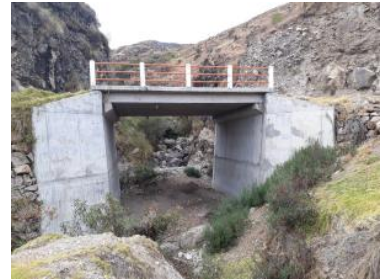
205 - SUBESTRUCTURA - ELEVACIÓN ALAS DEL ESTRIBO DE CONCRETO ARMADO

Se observa resanes a media altura del alero, eflorescencia, decoloración y restos de mechas de alambres utilizados en el encofrado.

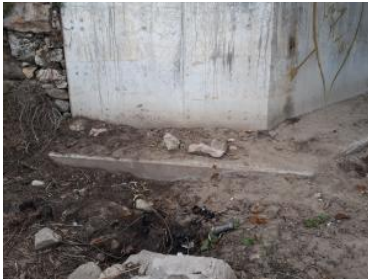
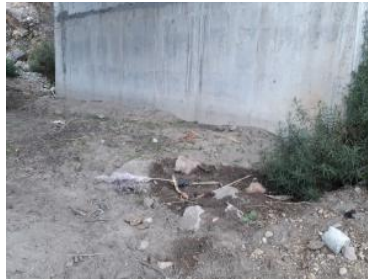
Elementos Conformantes: 216 - SUBESTRUCTURA - ZAPATA DE CONCRETO ARMADO PARA ESTRIBOS **Unidad:** m3 **Metrado:**

Se observa erosión del terreno, abrasión superficial del concreto, se evidencia acumulación de material de arrastre sobre la zapata.

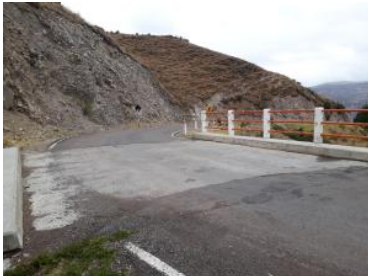
Elementos Conformantes: 302 - DETALLES - CAPA CONCRETO POBRE **Unidad:** m2 **Metrado:**

Se observa fisuras menores de 0.5mm, abrasión superficial del concreto, presencia de material granular suelto y humedad en los bordes de la calzada.

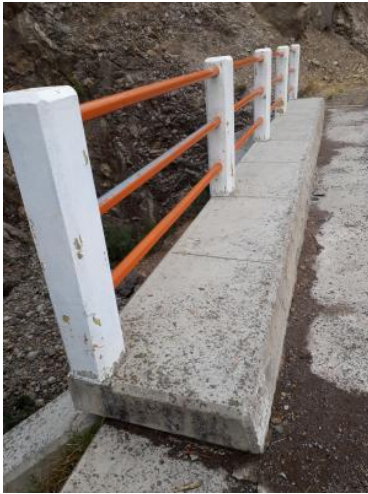
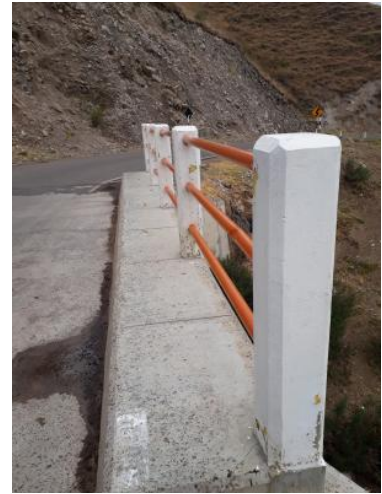
311 - DETALLES - VEREDA CONCRETO

Se aprecia abrasión superficial, decoloración, eflorescencia, además, se evidencia fisuras menores a 0.25mm de separación al pie de los postes de la baranda en los extremos de la vereda.

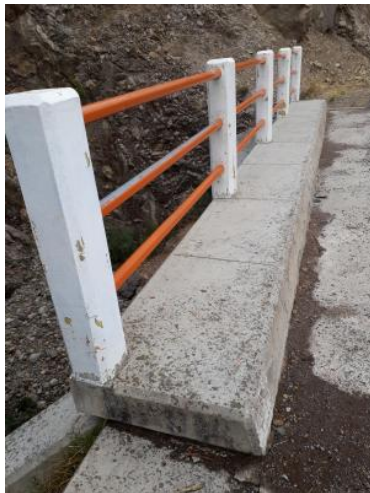
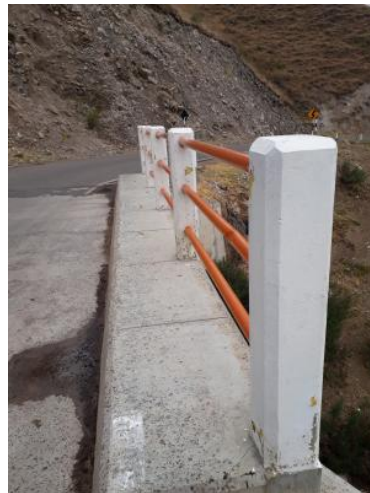
Elementos Conformantes: 353 - DETALLES - BARANDAS DE ACERO **Unidad:** ml **Metrado:**

Se observa que la pintura de los postes se está levantando debido a la eflorescencia y los tubos metálicos no presentan daño.

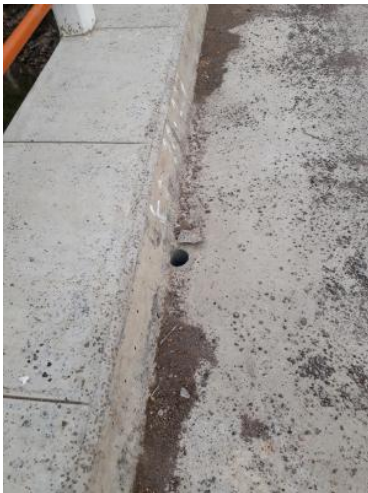
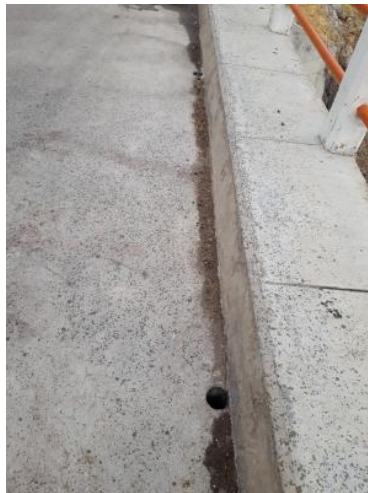
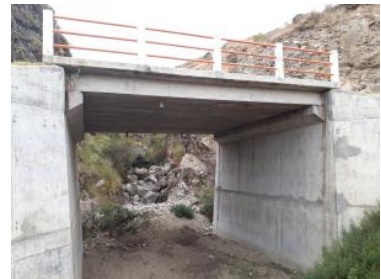
372 - DETALLES - TUBERÍAS PVC

Se observa humedad y material granular suelto alrededor del orificio, no se aprecia obstrucción. Se observa que son 4 tubos de los cuales el que esta abajo a la margen izquierda está rota hasta el ras del fondo de losa.

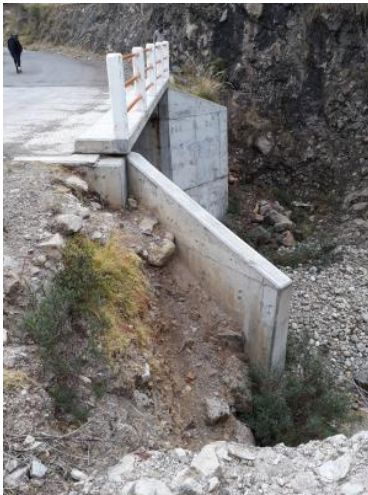
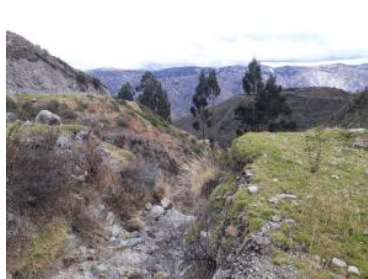
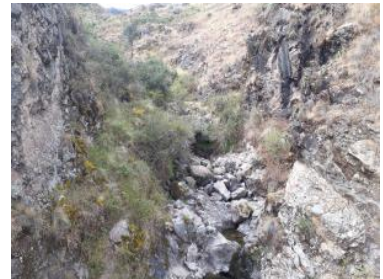
401 - CAUCE - MÁRGENES DEL RÍO

Márgenes de la quebrada con taludes relativamente, bien definidas y alineadas, se aprecia desprendimientos en los rellenos aguas arriba de los aleros de estribos.

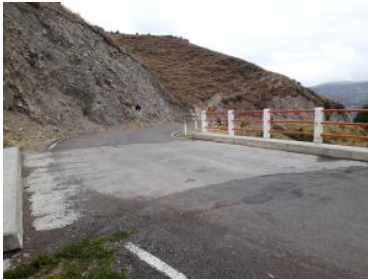
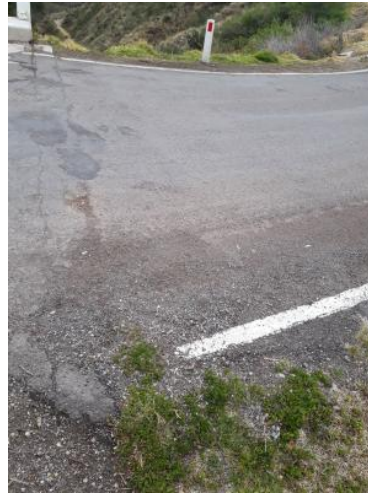
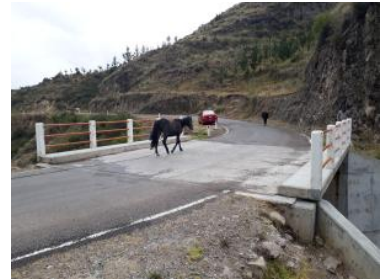
511 - ACCESOS - PAVIMENTO/AFIRMADO

Se observa que los accesos son de pavimento flexible (asfalto) de pendiente suave, se aprecia abrasión superficial de la carpeta asfáltica, no hay guardavías, no hay letrero de puente.

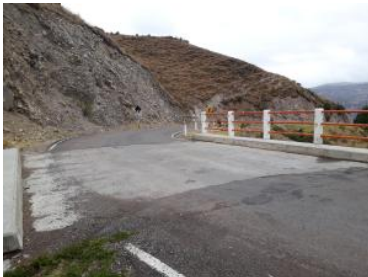
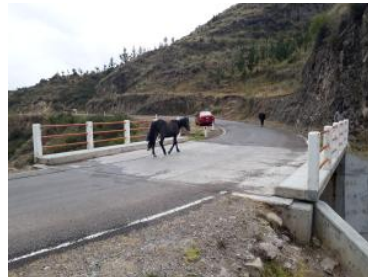
530 - ACCESOS - VISIBILIDAD

Se observa que el eje de vía de los accesos es curvo por lo que la visibilidad es regular.

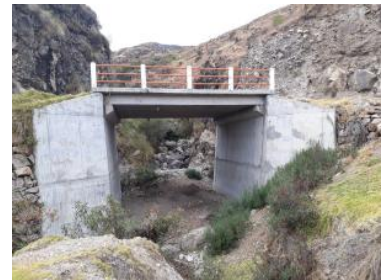
Descripcion:
Vista de elevación de puente desde aguas abajo.

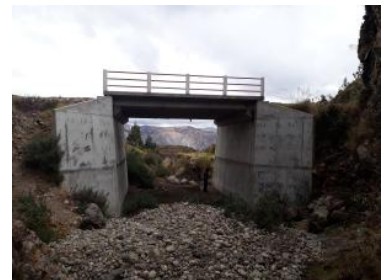
Descripcion:
Vista en elevación del puente desde aguas arriba
