BITACORA ELECTRÓNICA DE OBRA

Confirma Bitacora: Si	Nro Informe: 87	Fecha Informe: 08-05-2019	Nombre De La Obra: Carretera Juanjui-Tocache, tramo Pizana - La Polvora - Pizarron - Perlamayo - Campanilla	Personal Encargado: BORIS WALTER AYLLÓN CARCELÉN
---------------------------------	---------------------------	-------------------------------------	---	--

Panel Fotográfico de la Bitacora de Obras

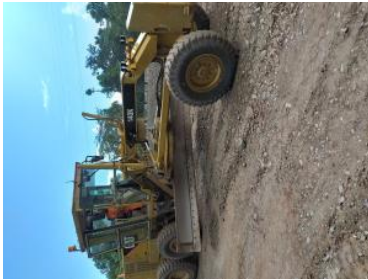
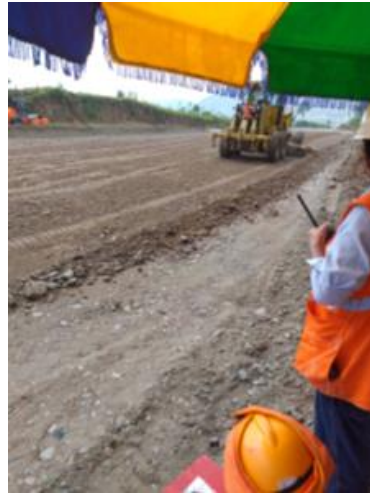
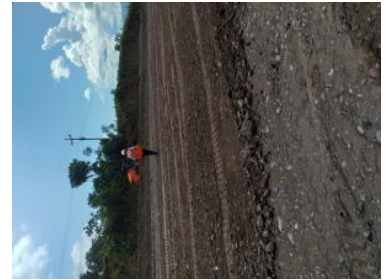
Visita de seguimiento en campo: conformación y acondicionamiento de la superficie

Desde la progresiva Km 36+010 se esta conformando y acondicionando la superficie de apoyo utilizando una motoniveladora y un equipo vibrocompactador.

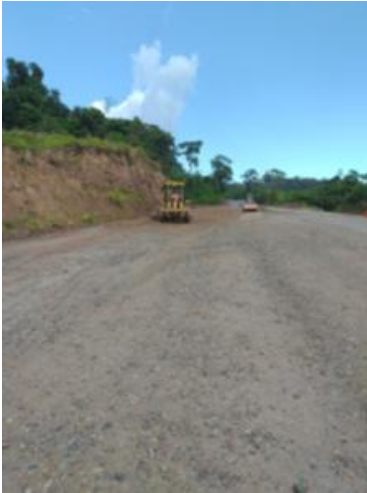
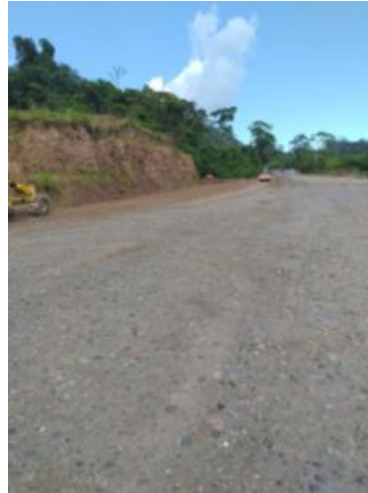
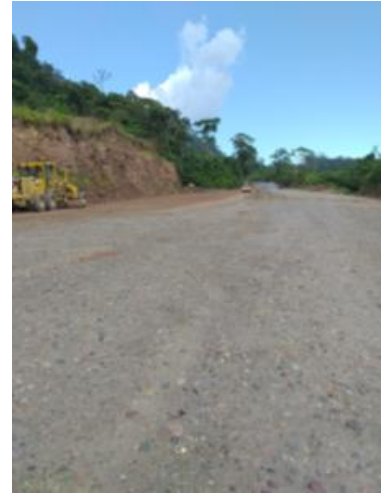
Visita de seguimiento en campo: acondicionamiento de la superficie con motoniveladora

Desde la progresiva 36+000 hasta 36+100 se esta acondicionando la superficie con material granular utilizando una motoniveladora y una vibrocompactadora, no se utiliza cisterna porque el material esta con la humedad optima. por las precipitaciones en la zona.

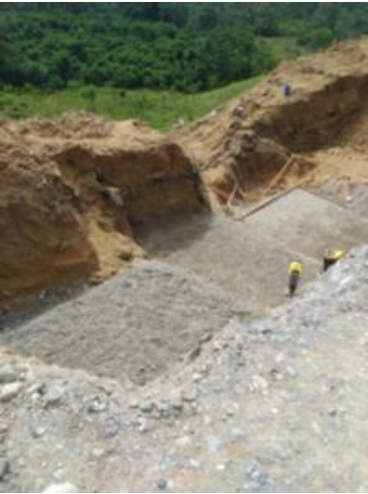
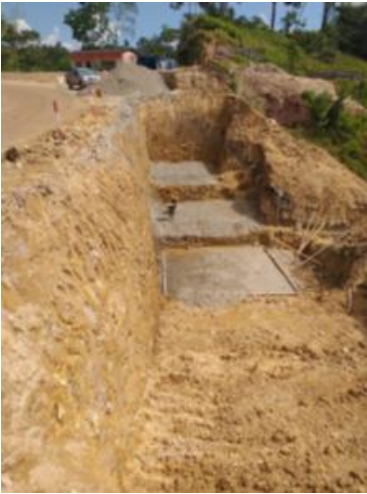
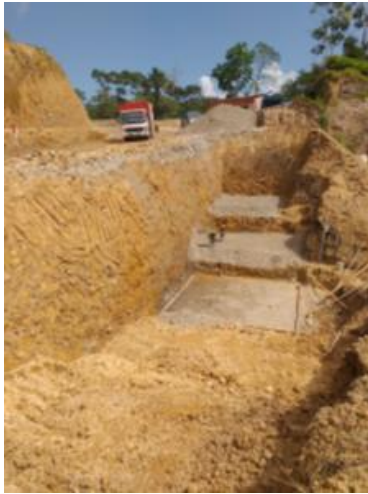
Actividades:
Visita de seguimiento en campo: Excavación para construcción de muros

CDescripcion_____:
En la progresiva Km. 38+360 se ha realizado la excavación para la construcción de muros

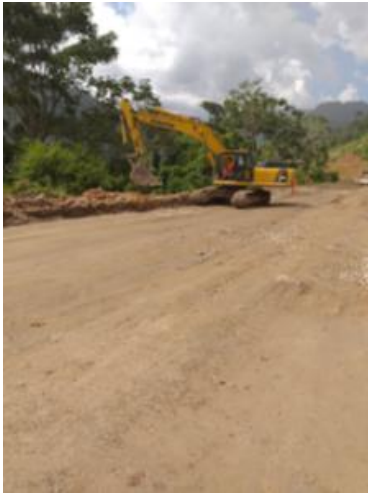
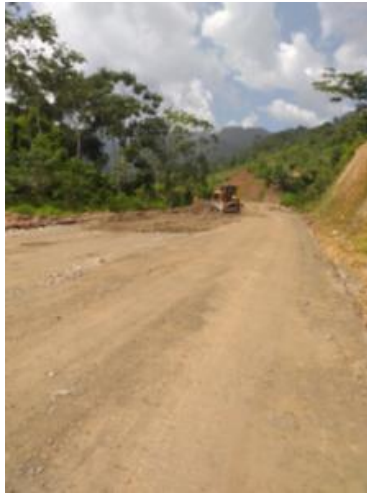
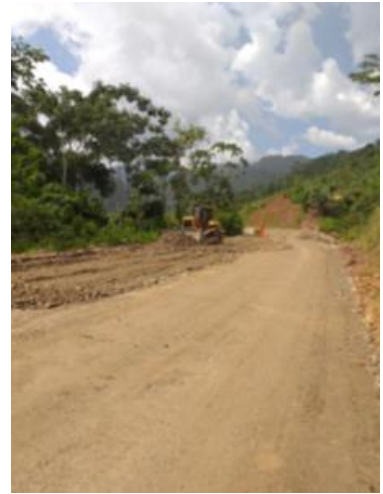
Actividades:
Visita de seguimiento en campo: Mejoramientos de suelos

CDescripcion_____:
En la progresiva Km. 38+600 se esta continuando con el mejoramiento de suelos , utilizando un tractor para expandir el material granular de relleno.

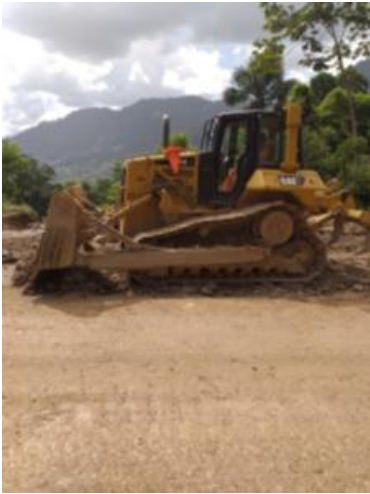
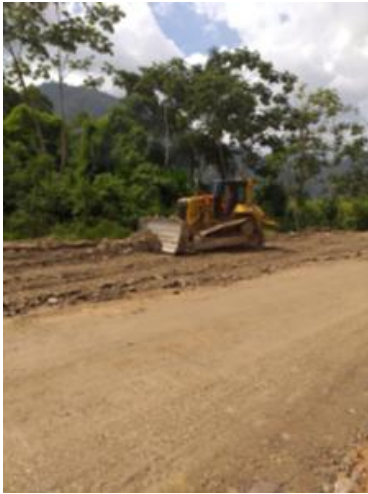
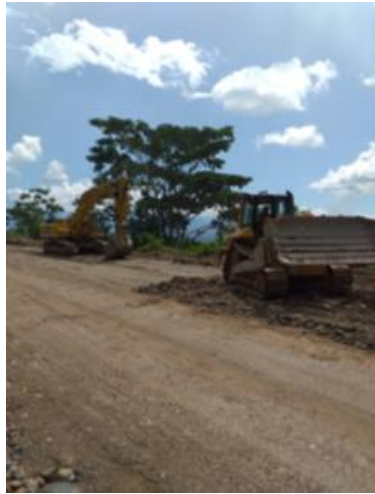
Actividades:
Visita de seguimiento en campo: Labores de mejoramientos de suelos

CDescripcion_____:
En la progresiva 38+640 se esta realizando el mejoramiento de los suelos utilizando equipo excavador de oruga y un tractor de oruga

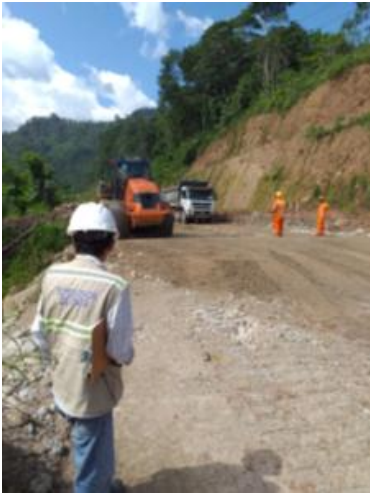
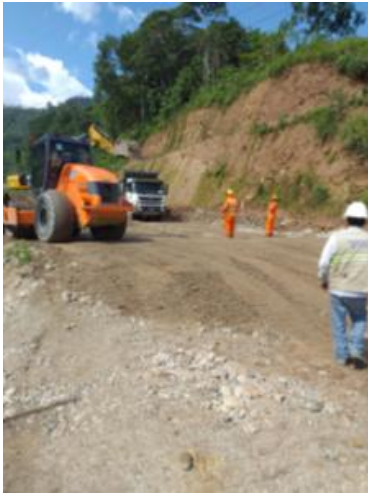
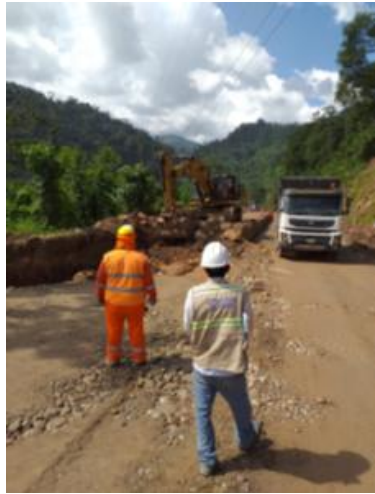
Actividades:
Visita de seguimiento en campo: Mejoramiento de suelos

CDescripcion_____:
En la progresiva Km. 39+060 se realiza la mejora de suelos, utilizando excavadora de oruga, volquetes y vibrocompactador

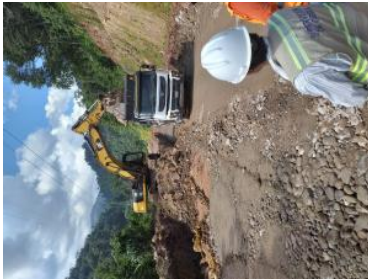
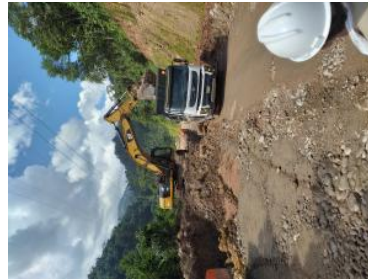
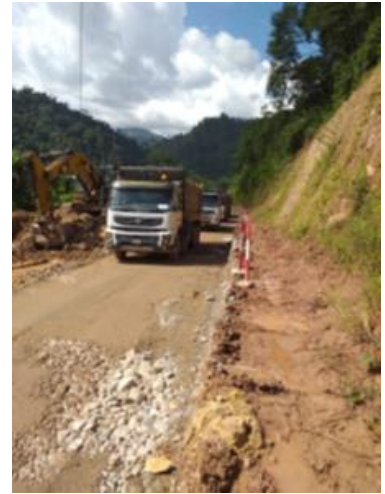
Visita de seguimiento en campo: Carga y transporte de suelos

En la progresiva Km. 39+060 se realiza mejoramiento de suelos, donde el material se carga a volquetes y se transporta hasta la progresiva 37+000

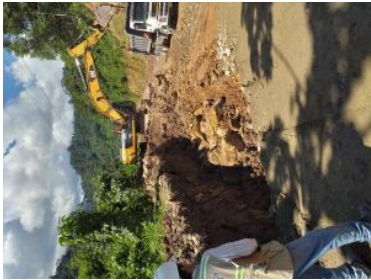
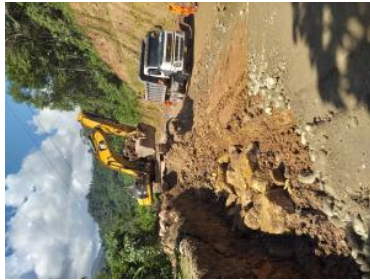
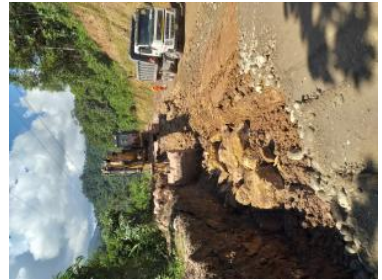
Actividades:
 Visita de seguimiento en campo: Mejoramientos de suelos

CDescripcion_____:
 En la progresiva Km. 39+060 se observa la excavación realizada, se observa áreas de sobre excavación y rellenas con rocas

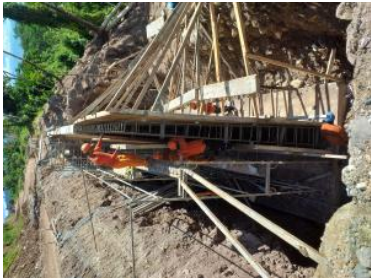
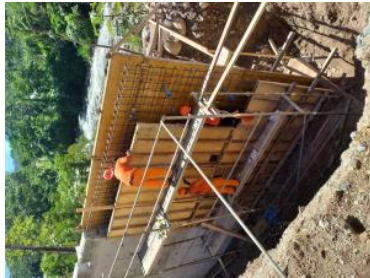
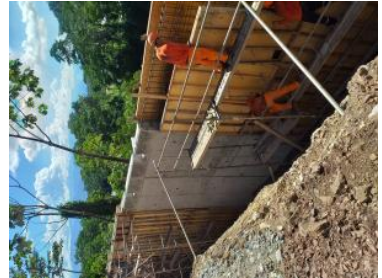
Actividades:
 Visita de seguimiento en campo: Encofrado de muro

CDescripcion_____:
 En la progresiva Km. 39+350 se esta encofrando dos muros para el vaciado de concreto de 210 Kg/cm2 a los 28 dias.

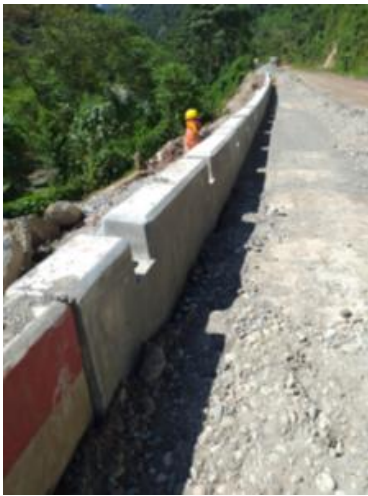
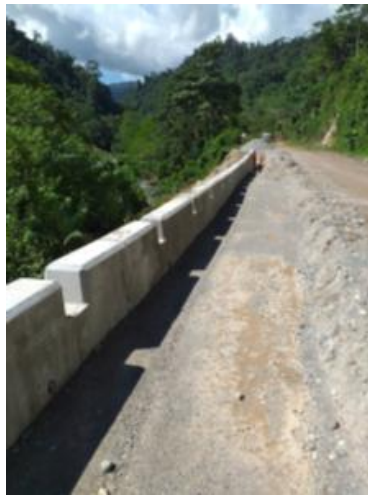
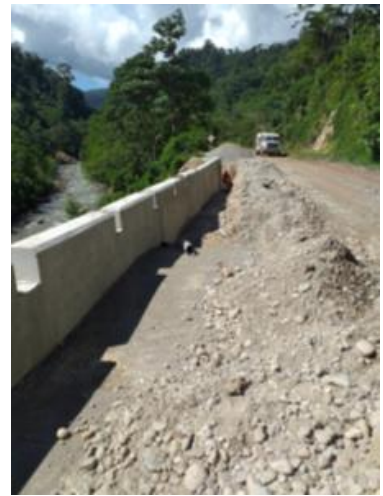
Visita de seguimiento en campo: muros terminados

Desde la progresiva 39+399 se ha realizado la construcción de muros ciclopeos y de concreto armado

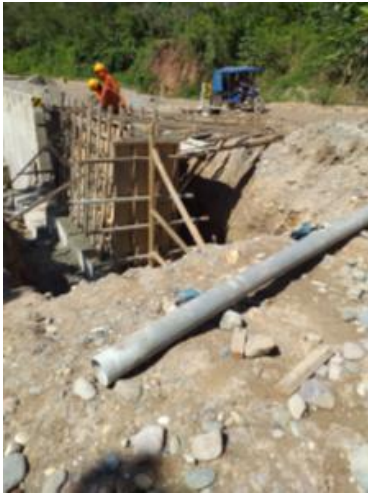
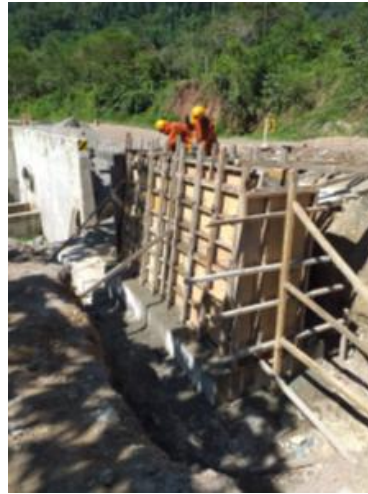
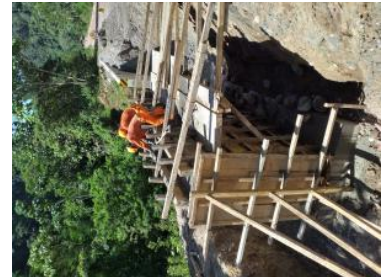
Visita de seguimiento en campo: Vaciado de muro ciclopeo

En la progresiva KM. 39+567 a 39+577 se esta vaciando un muro de concreto ciclopeo de Rcc= 140 kG/cm2 a los 28 dias.

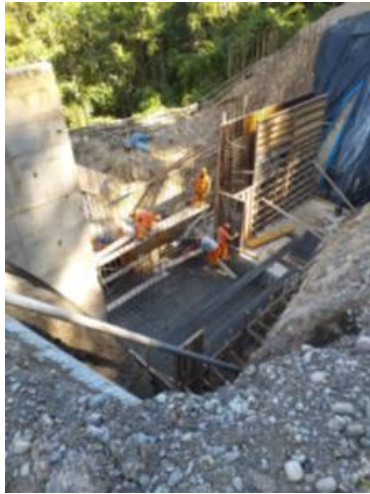
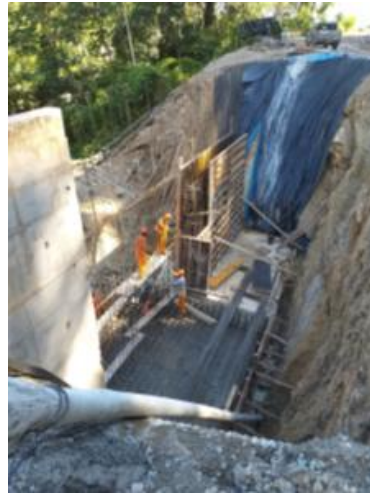
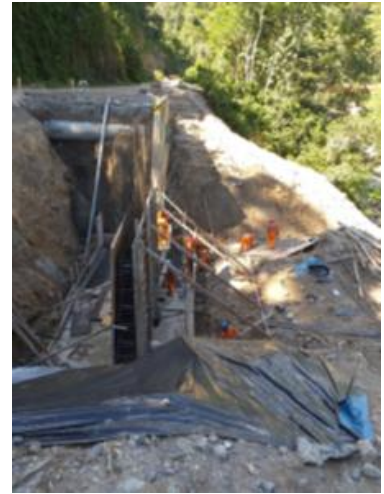
Visita de seguimiento en campo: Refuerzo metálico y encofrado de madera en muros

En la progresiva Km. 40+200 se esta realizando el refuerzo metálico y el encofrado de madera para la construcción de muro

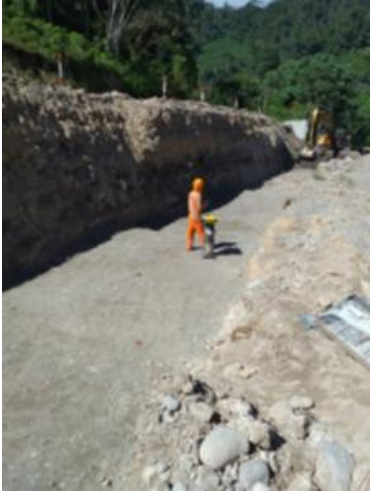
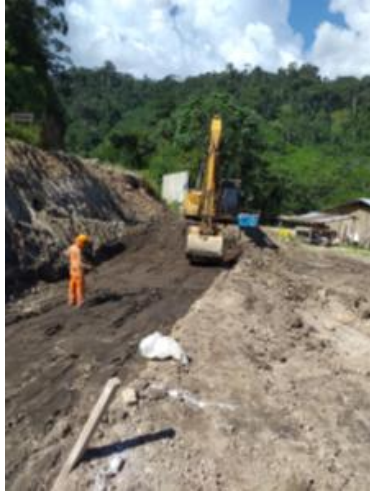
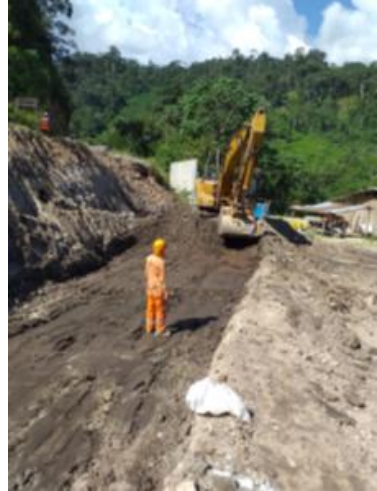
Actividades:
Visita de seguimiento en campo: excavación y relleno con material de cantera para construcción de muro

CDescripcion_____:
En la progresiva Km. 40+300 se esta realizando la excavación utilizando una excavadora de oruga para la construcción de muros ciclopeos, ademas se esta colocando material de cantera como relleno.

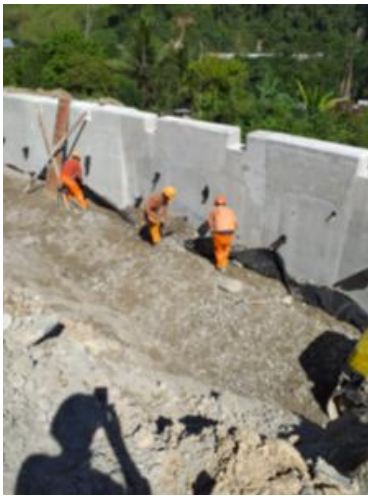
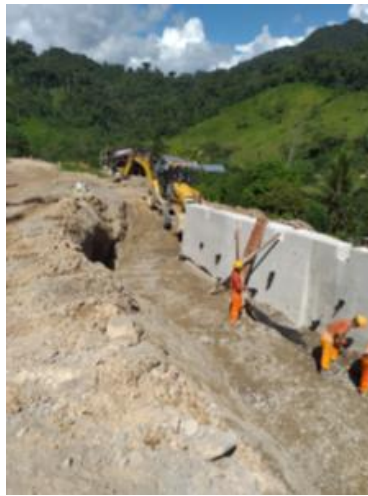
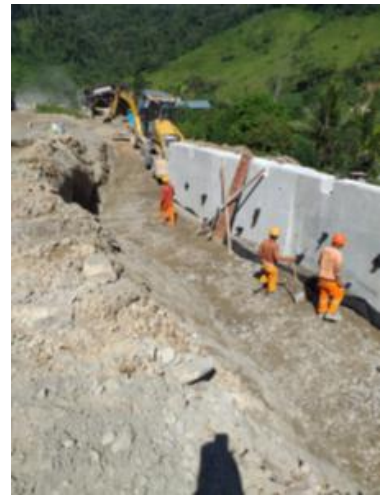
Visita de seguimiento en campo: Relleno

En la progresiva 40+460 se esta realizando el relleno en los bordes de los muros y colocación de filtro

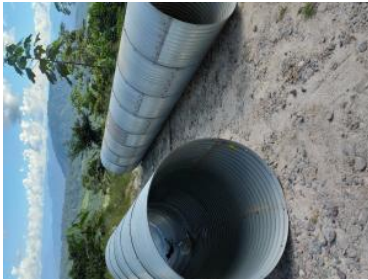
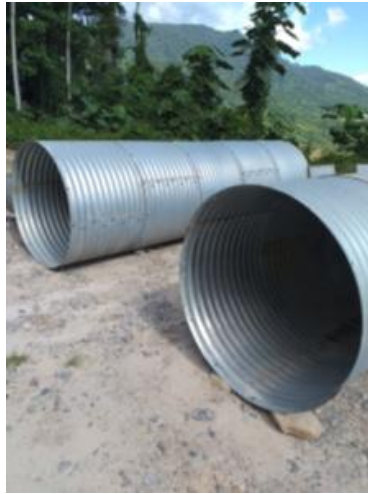
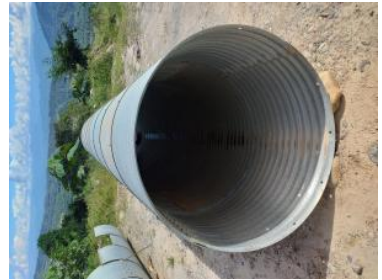
Visita de seguimiento en campo: Construcción de alcantarilla TMC de 48"

En la progresiva KM. 44+000 se ha construido dos mitades de alcantarilla TMC de 48" para ser colocados en la progresiva 44+006

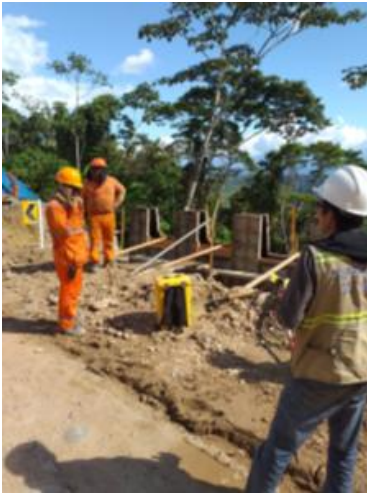
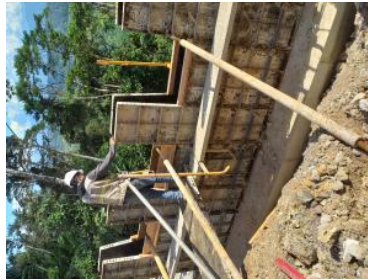
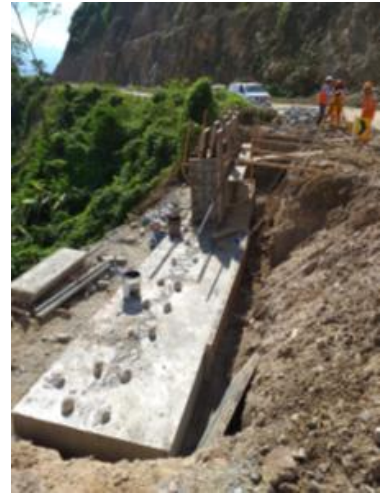
Visita de seguimiento en campo: Construcción de Muro ciclopeo

En la progresiva Km. 44+450 se esta construyendo dos muros ciclopeos, donde ya se vaciaron las bases y se esta encofrando las paredes de un muro.

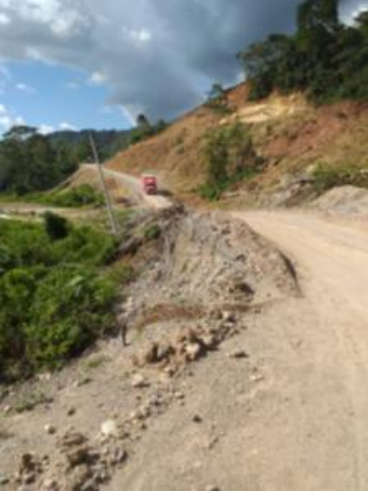
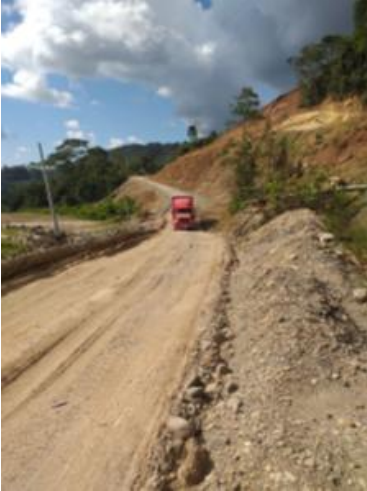
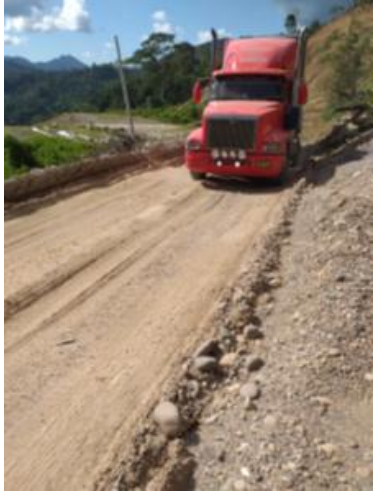
Actividades:
Visita de seguimiento en campo: Visita a la zona donde ocurrió hundimiento (zona de falla)

CDescripcion_____:
Entre la progresiva Km. 49+280 a la 49+480 se encuentra en regulares condiciones de transitabilidad, este sector requiere mantenimiento vial constante.

Se recomienda a la empresa de Supervisión coordinar las labores a ejecutar con la empresa Consorcio Integración Vial , se recomienda activar el mantenimiento vía en la progresiva 49+280 y la 49+480 (Zona de Falla)
