## BITACORA ELECTRÓNICA DE OBRA

<b>Confirma Bitacora:</b> Si	<b>Nro Informe:</b> N ° 046- MJQ Y/20 19	<b>Fecha Informe:</b> 07-05-2019	<b>Nombre De La Obra:</b> Carretera Mazamari-Pangoa-Cubantía	<b>Personal Encargado:</b> MICHAEL JESUS QUISPE YAURI
---------------------------------	---	-------------------------------------	---	--

**Panel Fotográfico de la Bitacora de Obras**

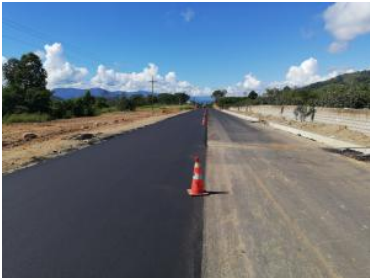
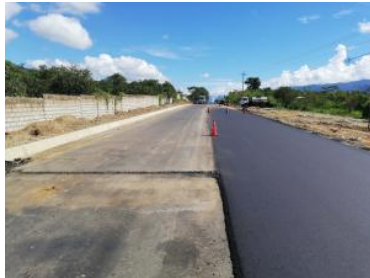
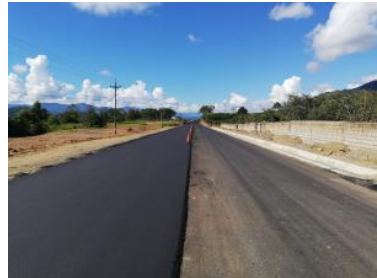
- CDescripcion** \_\_\_\_\_:
- SE ESTA COLOCANDO LA CARPETA ASFÁLTICA MEZCLA EN CALIENTE LADO DERECHO DE LA VÍA,
  - SE VERIFICA QUE LA SUPERVISION VIENE REALIZANDO LOS CONTROLES DE CALIDAD.
  - SE COLOCARON 500 M DE MEZCLA ASFÁLTICA EN CALIENTE DEL LADO DERECHO DE LA VÍA.
  - SE ESTA COLOCANDO UNA CAPA DE ASFALTO, DONDE TIENE UN ESPESOR DE 6 CM DE ALTURA Y COMPACTADO CON EL RODILLO VIBRO COMPACTADOR LLEGA A LOS 4.5 CM DE ALTURA.
  - LA ALTURA TOTAL DE LA CARPETA ASFÁLTICA SERA DE 9 CM DE ALTURA, LA SEGUNDA CAPA DE 4.5 CM DE ALTURA SE COLOCARA POSTERIORMENTE.

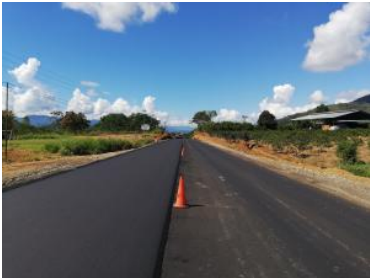
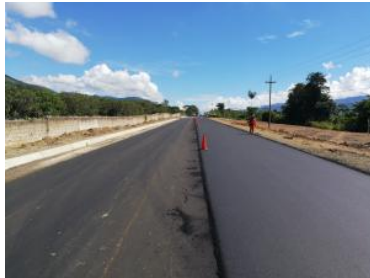
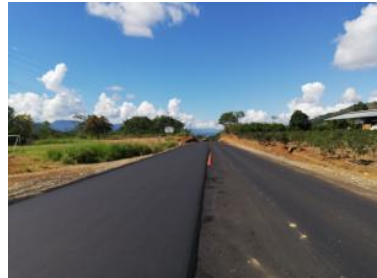
- CDescripcion** \_\_\_\_\_:
- SE ESTA COLOCANDO LA CARPETA ASFÁLTICA MEZCLA EN CALIENTE LADO DERECHO DE LA VÍA,
  - SE VERIFICA QUE LA SUPERVISION VIENE REALIZANDO LOS CONTROLES DE CALIDAD.
  - SE COLOCARON 500 M DE MEZCLA ASFÁLTICA EN CALIENTE DEL LADO DERECHO DE LA VÍA.
  - SE ESTA COLOCANDO UNA CAPA DE ASFALTO, DONDE TIENE UN ESPESOR DE 6 CM DE ALTURA Y COMPACTADO CON EL RODILLO VIBRO COMPACTADOR LLEGA A LOS 4.5 CM DE ALTURA.
  - LA ALTURA TOTAL DE LA CARPETA ASFÁLTICA SERA DE 9 CM DE ALTURA, LA SEGUNDA CAPA DE 4.5 CM DE ALTURA SE COLOCARA POSTERIORMENTE.

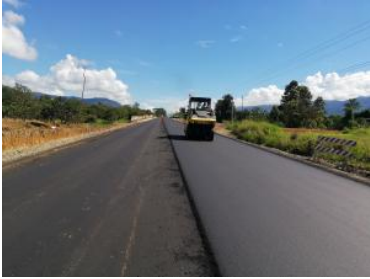
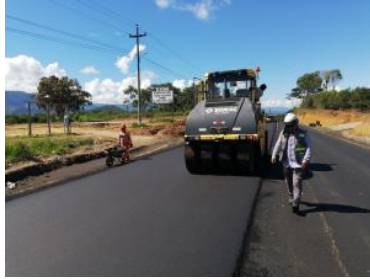
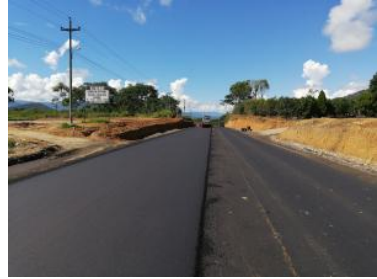
- CDescripcion** \_\_\_\_\_:
- SE ESTA COLOCANDO LA CARPETA ASFÁLTICA MEZCLA EN CALIENTE LADO DERECHO DE LA VÍA,
  - SE VERIFICA QUE LA SUPERVISION VIENE REALIZANDO LOS CONTROLES DE CALIDAD.
  - SE COLOCARON 500 M DE MEZCLA ASFÁLTICA EN CALIENTE DEL LADO DERECHO DE LA VÍA.
  - SE ESTA COLOCANDO UNA CAPA DE ASFALTO, DONDE TIENE UN ESPESOR DE 6 CM DE ALTURA Y COMPACTADO CON EL RODILLO VIBRO COMPACTADOR LLEGA A LOS 4.5 CM DE ALTURA.
  - LA ALTURA TOTAL DE LA CARPETA ASFÁLTICA SERA DE 9 CM DE ALTURA, LA SEGUNDA CAPA DE 4.5 CM DE ALTURA SE COLOCARA POSTERIORMENTE.

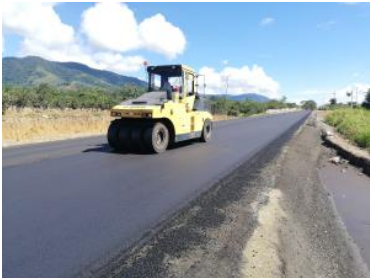
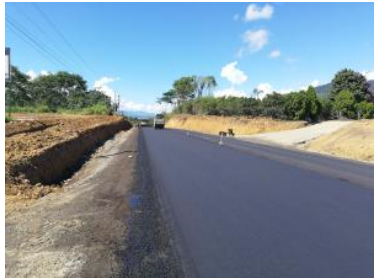
- CDescripcion** \_\_\_\_\_:
- SE ESTA COLOCANDO LA CARPETA ASFÁLTICA MEZCLA EN CALIENTE LADO DERECHO DE LA VÍA,
  - SE VERIFICA QUE LA SUPERVISION VIENE REALIZANDO LOS CONTROLES DE CALIDAD.
  - SE COLOCARON 500 M DE MEZCLA ASFÁLTICA EN CALIENTE DEL LADO DERECHO DE LA VÍA.
  - SE ESTA COLOCANDO UNA CAPA DE ASFALTO, DONDE TIENE UN ESPESOR DE 6 CM DE ALTURA Y COMPACTADO CON EL RODILLO VIBRO COMPACTADOR LLEGA A LOS 4.5 CM DE ALTURA.
  - LA ALTURA TOTAL DE LA CARPETA ASFÁLTICA SERA DE 9 CM DE ALTURA, LA SEGUNDA CAPA DE 4.5 CM DE ALTURA SE COLOCARA POSTERIORMENTE.

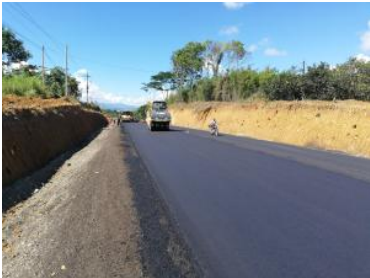
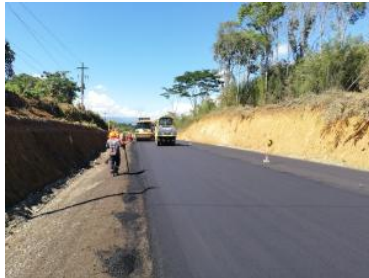
- CDescripcion** \_\_\_\_\_:
- SE ESTA COLOCANDO LA CARPETA ASFÁLTICA MEZCLA EN CALIENTE LADO DERECHO DE LA VÍA,
  - SE VERIFICA QUE LA SUPERVISION VIENE REALIZANDO LOS CONTROLES DE CALIDAD.
  - SE COLOCARON 500 M DE MEZCLA ASFÁLTICA EN CALIENTE DEL LADO DERECHO DE LA VÍA.
  - SE ESTA COLOCANDO UNA CAPA DE ASFALTO, DONDE TIENE UN ESPESOR DE 6 CM DE ALTURA Y COMPACTADO CON EL RODILLO VIBRO COMPACTADOR LLEGA A LOS 4.5 CM DE ALTURA.
  - LA ALTURA TOTAL DE LA CARPETA ASFÁLTICA SERA DE 9 CM DE ALTURA, LA SEGUNDA CAPA DE 4.5 CM DE ALTURA SE COLOCARA POSTERIORMENTE.

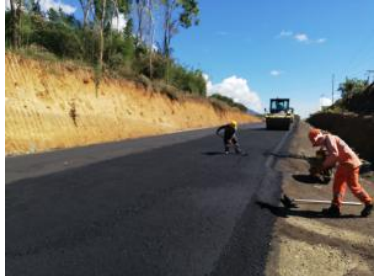
- CDescripcion** \_\_\_\_\_:
- SE ESTA COLOCANDO LA CARPETA ASFÁLTICA MEZCLA EN CALIENTE LADO DERECHO DE LA VÍA,
  - SE VERIFICA QUE LA SUPERVISION VIENE REALIZANDO LOS CONTROLES DE CALIDAD.
  - SE COLOCARON 500 M DE MEZCLA ASFÁLTICA EN CALIENTE DEL LADO DERECHO DE LA VÍA.
  - SE ESTA COLOCANDO UNA CAPA DE ASFALTO, DONDE TIENE UN ESPESOR DE 6 CM DE ALTURA Y COMPACTADO CON EL RODILLO VIBRO COMPACTADOR LLEGA A LOS 4.5 CM DE ALTURA.
  - LA ALTURA TOTAL DE LA CARPETA ASFÁLTICA SERA DE 9 CM DE ALTURA, LA SEGUNDA CAPA DE 4.5 CM DE ALTURA SE COLOCARA POSTERIORMENTE.

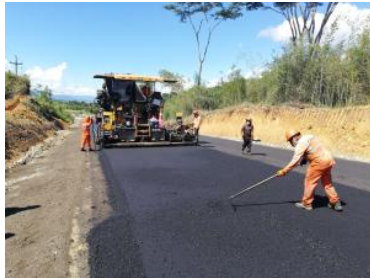
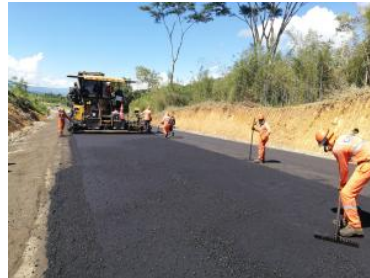
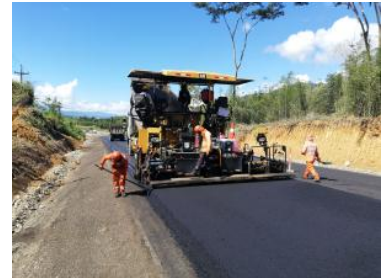
- SE ESTA COLOCANDO LA CARPETA ASFÁLTICA MEZCLA EN CALIENTE LADO DERECHO DE LA VÍA,

- SE VERIFICA QUE LA SUPERVISION VIENE REALIZANDO LOS CONTROLES DE CALIDAD.

- SE COLOCARON 500 M DE MEZCLA ASFÁLTICA EN CALIENTE DEL LADO DERECHO DE LA VÍA.

- SE ESTA COLOCANDO UNA CAPA DE ASFALTO, DONDE TIENE UN ESPESOR DE 6 CM DE ALTURA Y COMPACTADO CON EL RODILLO VIBRO COMPACTADOR LLEGA A LOS 4.5 CM DE ALTURA.

- LA ALTURA TOTAL DE LA CARPETA ASFÁLTICA SERA DE 9 CM DE ALTURA, LA SEGUNDA CAPA DE 4.5 CM DE ALTURA SE COLOCARA POSTERIORMENTE.

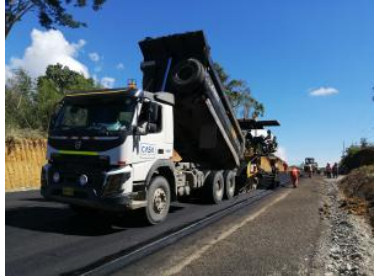
- CDescripcion** \_\_\_\_\_:
- SE ESTA COLOCANDO LA CARPETA ASFÁLTICA MEZCLA EN CALIENTE LADO DERECHO DE LA VÍA,
  - SE VERIFICA QUE LA SUPERVISION VIENE REALIZANDO LOS CONTROLES DE CALIDAD.
  - SE COLOCARON 500 M DE MEZCLA ASFÁLTICA EN CALIENTE DEL LADO DERECHO DE LA VÍA.
  - SE ESTA COLOCANDO UNA CAPA DE ASFALTO, DONDE TIENE UN ESPESOR DE 6 CM DE ALTURA Y COMPACTADO CON EL RODILLO VIBRO COMPACTADOR LLEGA A LOS 4.5 CM DE ALTURA.
  - LA ALTURA TOTAL DE LA CARPETA ASFÁLTICA SERA DE 9 CM DE ALTURA, LA SEGUNDA CAPA DE 4.5 CM DE ALTURA SE COLOCARA POSTERIORMENTE.

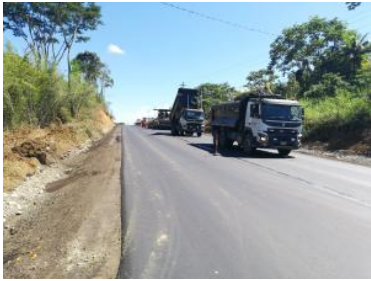
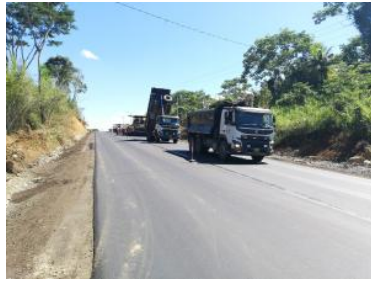
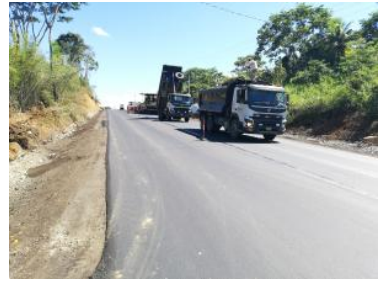
- CDescripcion** \_\_\_\_\_:
- SE ESTA COLOCANDO LA CARPETA ASFÁLTICA MEZCLA EN CALIENTE LADO DERECHO DE LA VÍA,
  - SE VERIFICA QUE LA SUPERVISION VIENE REALIZANDO LOS CONTROLES DE CALIDAD.
  - SE COLOCARON 500 M DE MEZCLA ASFÁLTICA EN CALIENTE DEL LADO DERECHO DE LA VÍA.
  - SE ESTA COLOCANDO UNA CAPA DE ASFALTO, DONDE TIENE UN ESPESOR DE 6 CM DE ALTURA Y COMPACTADO CON EL RODILLO VIBRO COMPACTADOR LLEGA A LOS 4.5 CM DE ALTURA.
  - LA ALTURA TOTAL DE LA CARPETA ASFÁLTICA SERA DE 9 CM DE ALTURA, LA SEGUNDA CAPA DE 4.5 CM DE ALTURA SE COLOCARA POSTERIORMENTE.

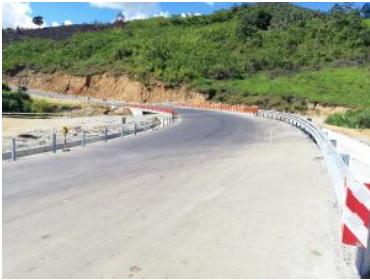
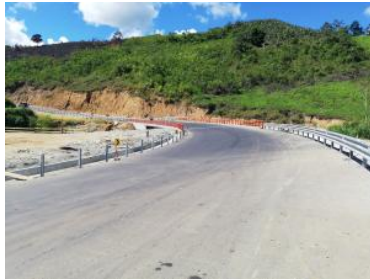
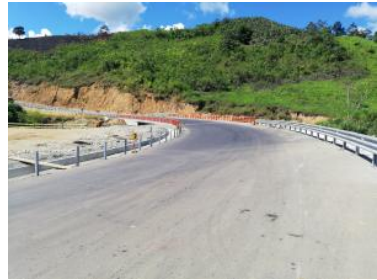
**CDescripcion\_\_\_\_\_:**  
- COLOCACIÓN DE POSTES METÁLICOS PARA LA FIJACIÓN DE LOS GUARDAVÍAS EN AMBOS ACCESOS AL PUENTE CUBANTÍA.

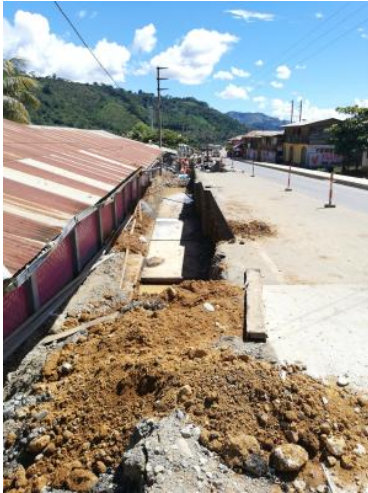
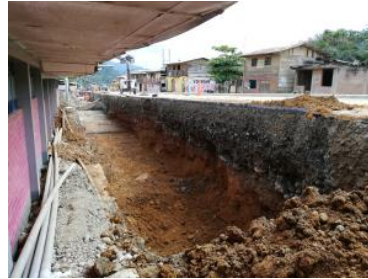
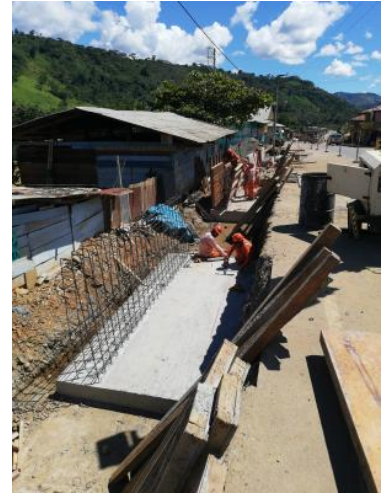
- SE ESTA REALIZANDO LOS TRABAJOS DE MOVIMIENTOS DE TIERRAS, CONSTRUCCIÓN DEL MURO DE CONCRETO ARMADO EN EL CENTRO POBLADO DE CAMPIRUSHARI.

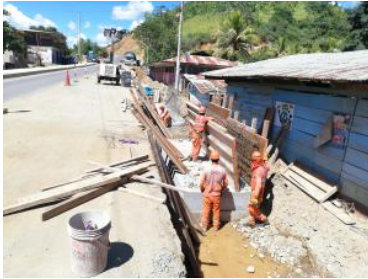
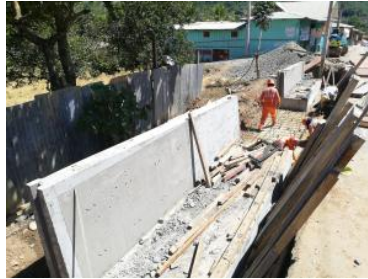
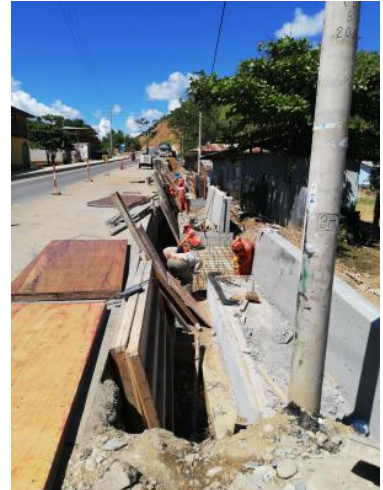
- SE ESTA REALIZANDO LOS TRABAJOS DE MOVIMIENTOS DE TIERRAS, CONSTRUCCIÓN DEL MURO DE CONCRETO ARMADO EN EL CENTRO POBLADO DE CAMPIRUSHARI.

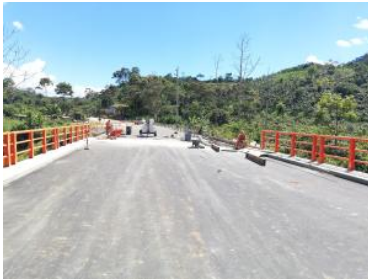
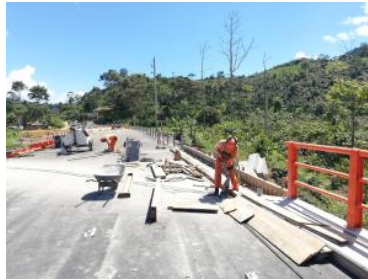
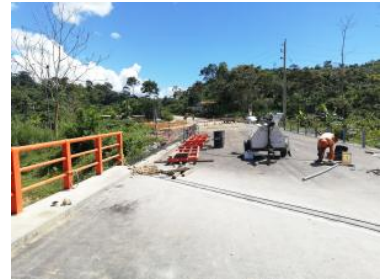
- COLOCACIÓN DE POSTES METÁLICOS PARA LA FIJACIÓN DE LOS  
GUARDAVÍAS EN AMBOS ACCESOS AL PUENTE KIATARI I

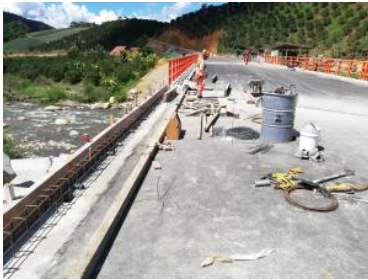
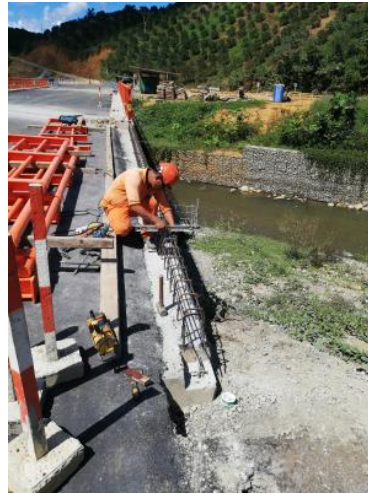
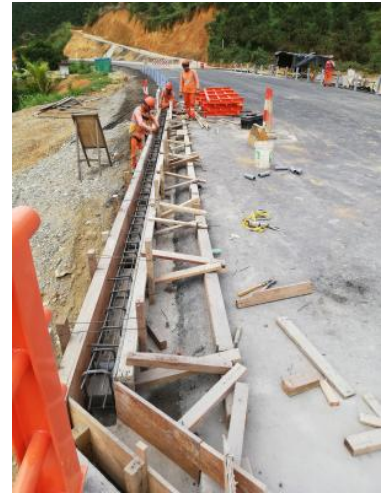
- COLOCACIÓN DE POSTES METÁLICOS PARA LA FIJACIÓN DE LOS GUARDAVÍAS EN AMBOS ACCESOS AL PUENTE KIATARI I

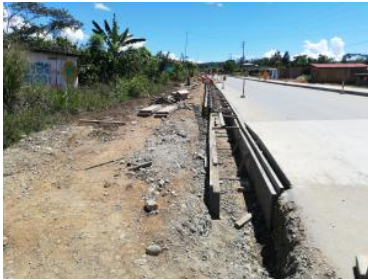
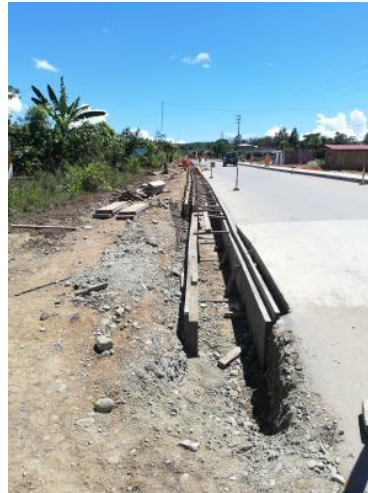
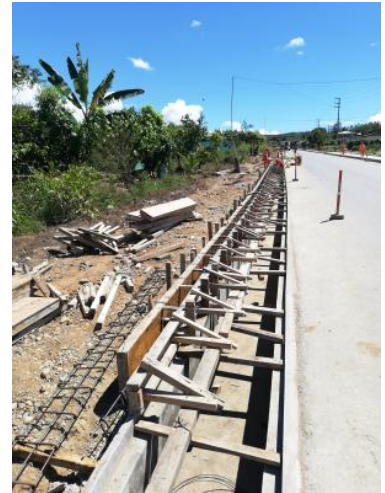
- SE VIENE REALIZANDO ENCOFRANDO DE MADERA Y LA COLOCACIÓN DEL  
CONCRETO PARA LA CONSTRUCCIÓN DEL CANAL SUMIDERO.

- SE ESTA HABILITANDO EL TERRENO PARA SU POSTERIOR CONSTRUCCIÓN DE  
VEREDAS EN EL CENTRO POBLADO DE ALTO KIATARI.

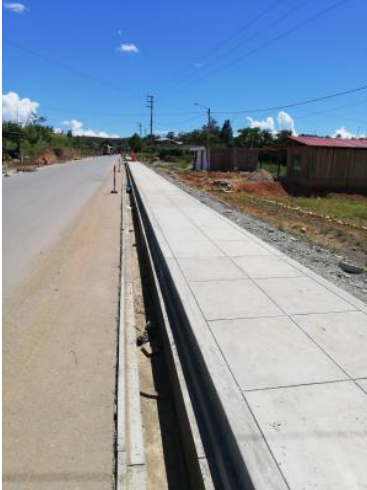
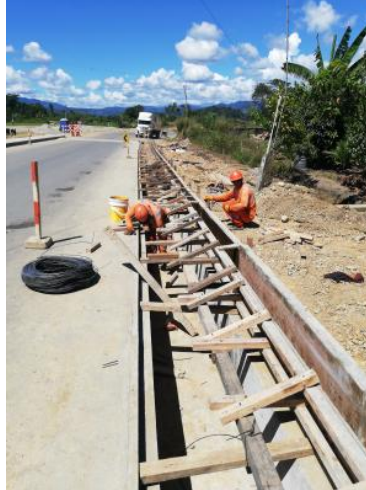
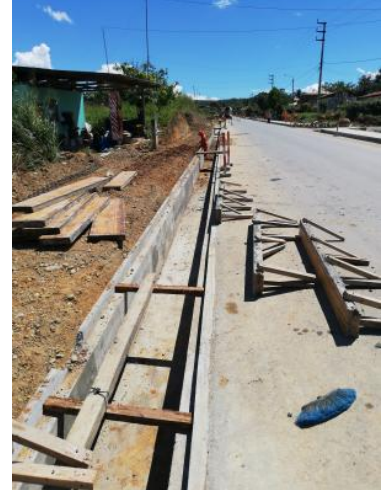
- SE VIENE REALIZANDO ENCOFRANDO DE MADERA Y LA COLOCACIÓN DEL  
CONCRETO PARA LA CONSTRUCCIÓN DEL CANAL SUMIDERO.

- SE ESTA HABILITANDO EL TERRENO PARA SU POSTERIOR CONSTRUCCIÓN DE  
VEREDAS EN EL CENTRO POBLADO DE ALTO KIATARI.

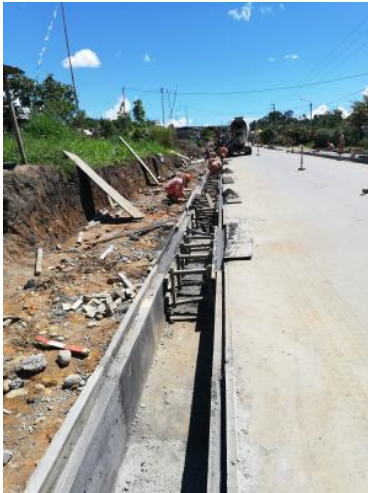
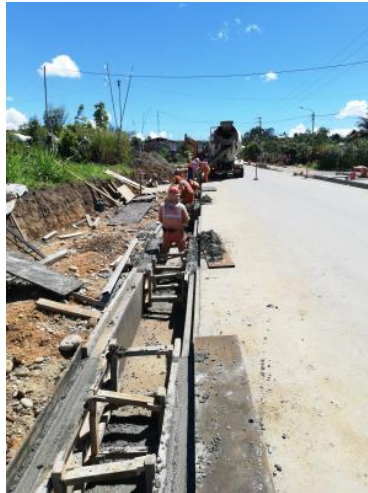
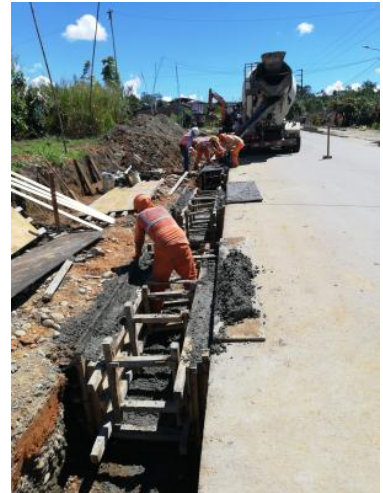
- SE VIENE REALIZANDO ENCOFRANDO DE MADERA Y LA COLOCACIÓN DEL CONCRETO PARA LA CONSTRUCCIÓN DEL CANAL SUMIDERO.

- SE ESTA HABILITANDO EL TERRENO PARA SU POSTERIOR CONSTRUCCIÓN DE VEREDAS EN EL CENTRO POBLADO DE ALTO KIATARI.

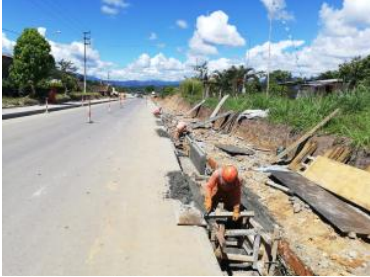
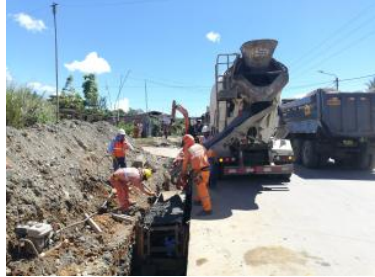
**CDescripcion\_\_\_\_\_:**  
- SE VIENE REALIZANDO ENCOFRANDO DE MADERA Y LA COLOCACIÓN DEL CONCRETO PARA LA CONSTRUCCIÓN DEL CANAL SUMIDERO.  
- SE ESTA HABILITANDO EL TERRENO PARA SU POSTERIOR CONSTRUCCIÓN DE VEREDAS EN EL CENTRO POBLADO DE ALTO KIATARI.

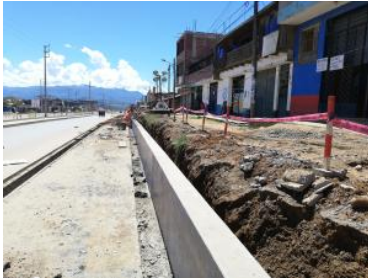
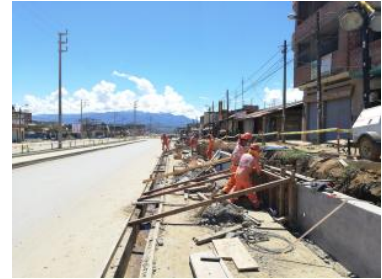
- SE ESTA REALIZANDO LOS TRABAJOS DE MOVIMIENTOS DE TIERRAS.

- SE ESTA REALIZANDO LA CONSTRUCCIÓN DEL MURO DE CONCRETO ARMADO EN EL DISTRITO DE PANGOA.

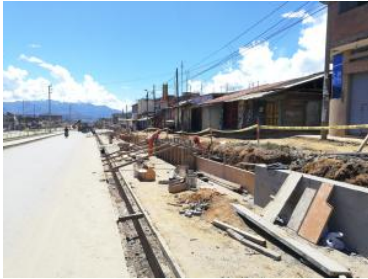
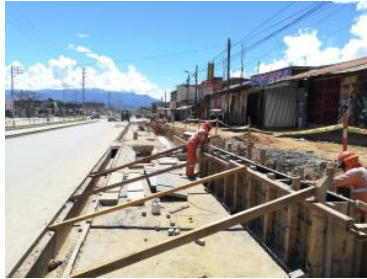
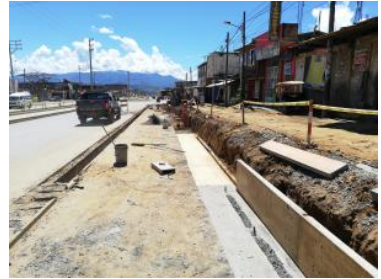
**CDescripcion\_\_\_\_\_:**  
- SE ESTA REALIZANDO LOS TRABAJOS DE MOVIMIENTOS DE TIERRAS.  
- SE ESTA REALIZANDO LA CONSTRUCCIÓN DEL MURO DE CONCRETO ARMADO EN EL DISTRITO DE PANGOA.

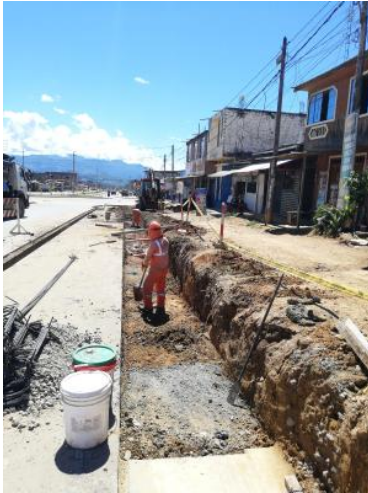
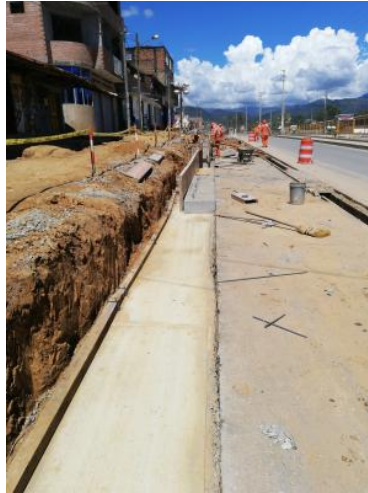
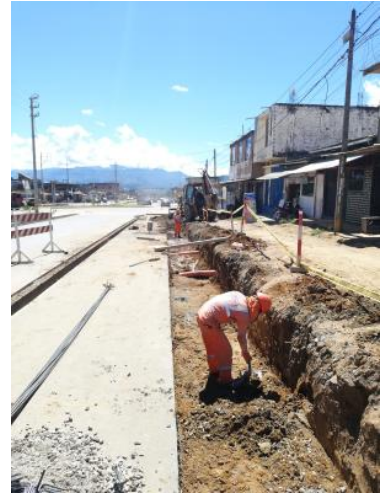
- SE ESTA REALIZANDO LOS TRABAJOS DE MOVIMIENTOS DE TIERRAS.

- SE ESTA REALIZANDO LA CONSTRUCCIÓN DEL MURO DE CONCRETO ARMADO EN EL DISTRITO DE PANGOA.

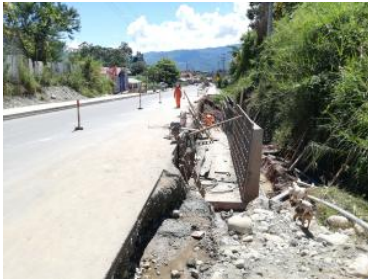
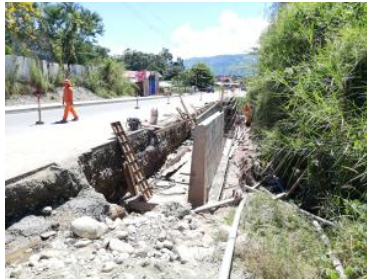
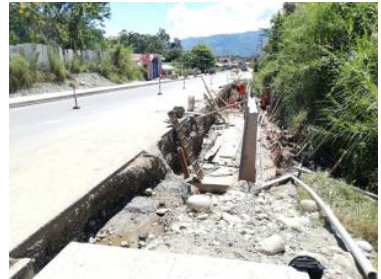
**CDescripcion** \_\_\_\_\_:  
- SE ESTA REALIZANDO LOS TRABAJOS DE MOVIMIENTOS DE TIERRAS.  
- SE ESTA REALIZANDO LA CONSTRUCCIÓN DEL MURO DE CONCRETO ARMADO EN DEL DISTRITO DE MAZAMARI.

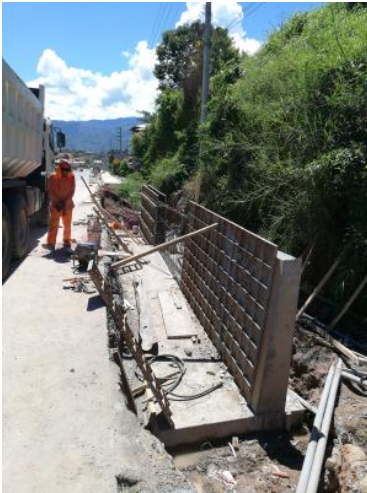
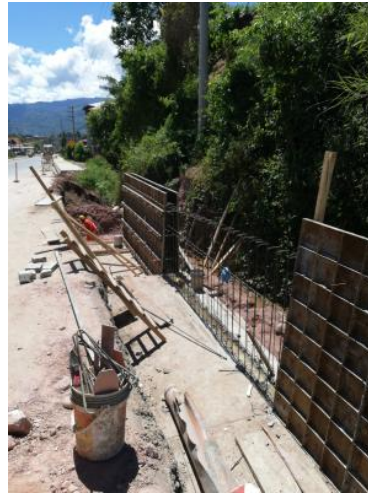
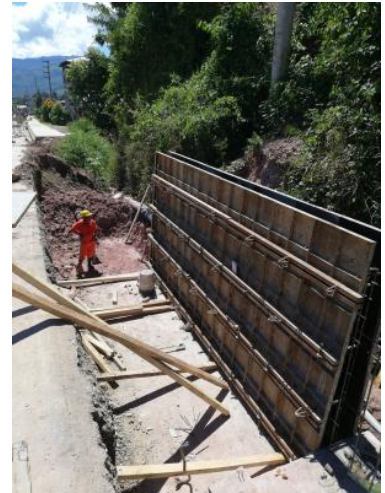
- SE ESTA REALIZANDO LOS TRABAJOS DE MOVIMIENTOS DE TIERRAS.

- SE ESTA REALIZANDO LA CONSTRUCCIÓN DEL MURO DE CONCRETO ARMADO  
EN DEL DISTRITO DE MAZAMARI.

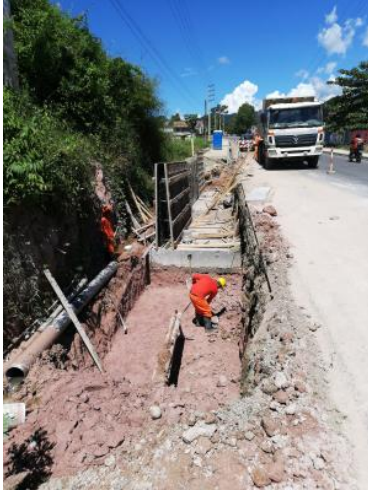
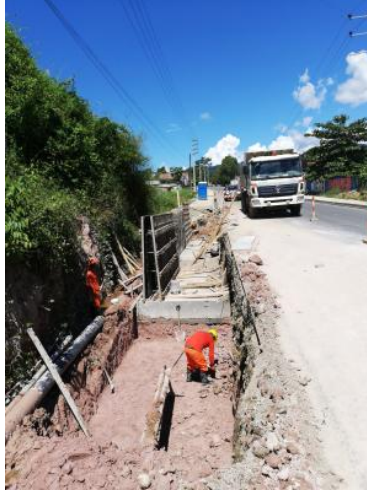
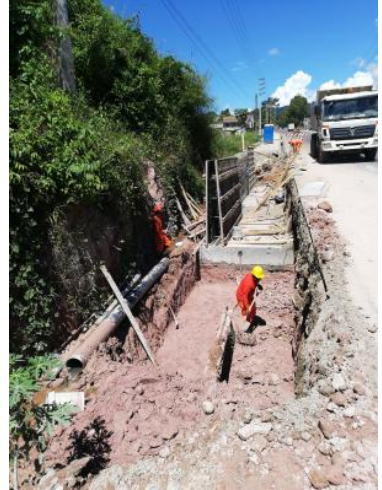
**- SE ESTA REALIZANDO LOS TRABAJOS DE MOVIMIENTOS DE TIERRAS.**

**- SE ESTA REALIZANDO LA CONSTRUCCIÓN DEL MURO DE CONCRETO ARMADO EN DEL DISTRITO DE MAZAMARI.**

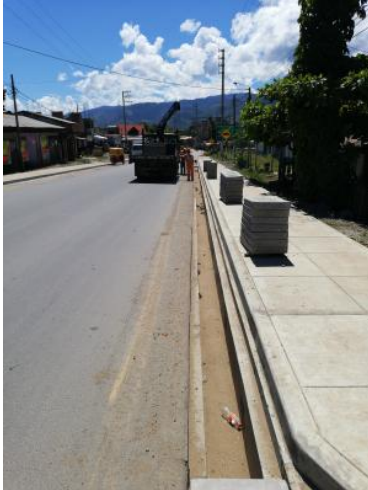
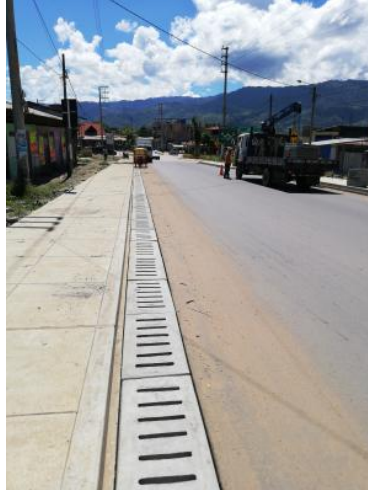
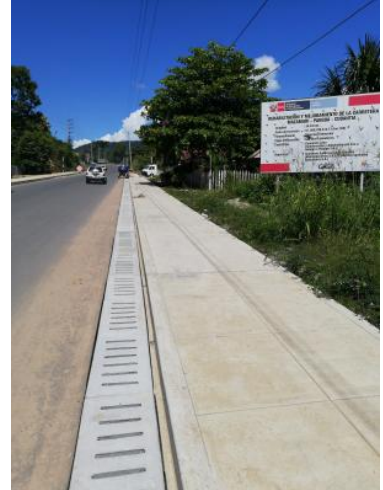
- SE ESTA REALIZANDO LA COLOCACIÓN Y FIJACIÓN DE LAS TAPAS DE CONCRETO ARMADO SOBRE TODO EL CANAL SUMIDERO EN EL DISTRITO DE SAN MARTÍN DE MAZAMARI.

- SE PUEDE OBSERVAR QUE EL ALINEAMIENTO NO ES LINEAL Y CONTINUO AL MOMENTO DE LA FIJACIÓN DE LAS TAPAS DE CONCRETO.

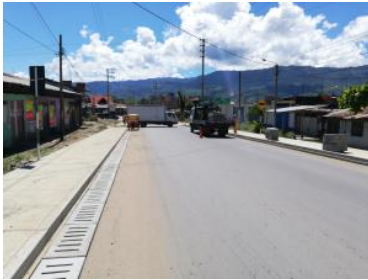
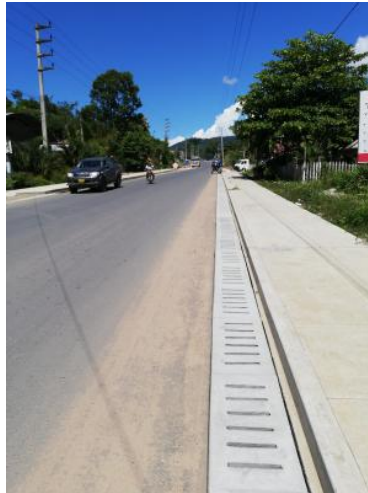
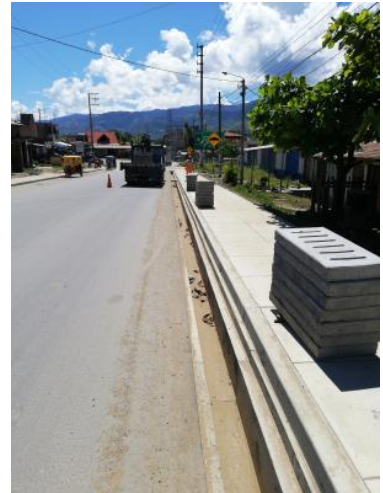
- SE ESTA REALIZANDO LA COLOCACIÓN Y FIJACIÓN DE LAS TAPAS DE CONCRETO ARMADO SOBRE TODO EL CANAL SUMIDERO EN EL DISTRITO DE SAN MARTÍN DE MAZAMARI.

- SE PUEDE OBSERVAR QUE EL ALINEAMIENTO NO ES LINEAL Y CONTINUO AL MOMENTO DE LA FIJACIÓN DE LAS TAPAS DE CONCRETO.
