BITACORA ELECTRÓNICA DE OBRA

Confirma Bitacora:	Nro Informe:	Fecha Informe:	Nombre De La Obra:	Personal Encargado:
Si	N 046-MJQ Y/20 19	07-05-2019	Carretera Mazamari-Pangoa-Cubantía	MICHAEL JESUS QUISPE YAURI

Panel Fotográfico de la Bitacora de Obras

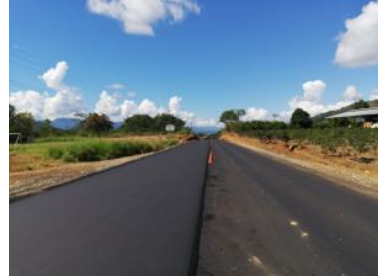
Actividades:
KM 2 + 240 AL KM 1 + 890 - COLOCACIÓN DE ASFALTO LADO DERECHO

- SE ESTA COLOCANDO LA CARPETA ASFÁLTICA MEZCLA EN CALIENTE LADO DERECHO DE LA VÍA,
- SE VERIFICA QUE LA SUPERVISION VIENE REALIZANDO LOS CONTROLES DE CALIDAD.
- SE COLOCARON 500 M DE MEZCLA ASFÁLTICA EN CALIENTE DEL LADO DERECHO DE LA VÍA.
- SE ESTA COLOCANDO UNA CAPA DE ASFALTO, DONDE TIENE UN ESPESOR DE 6 CM DE ALTURA Y COMPACTADO CON EL RODILLO VIBRO COMPACTADOR LLEGA A LOS 4.5 CM DE ALTURA.
- LA ALTURA TOTAL DE LA CARPETA ASFÁLTICA SERA DE 9 CM DE ALTURA, LA SEGUNDA CAPA DE 4.5 CM DE ALTURA SE COLOCARA POSTERIORMENTE.

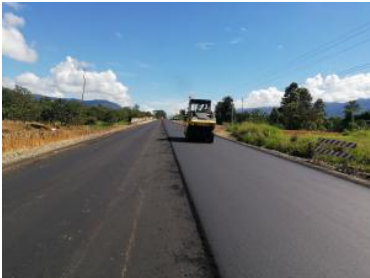
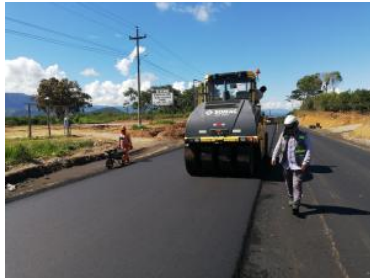
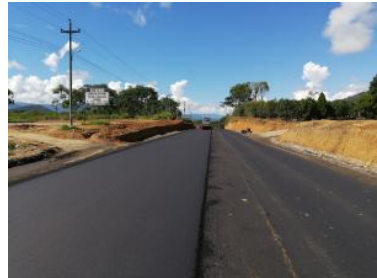
Actividades:
KM 2 + 240 AL KM 1 + 890 - COLOCACIÓN DE ASFALTO LADO DERECHO

- CDescripcion** _____:
- SE ESTA COLOCANDO LA CARPETA ASFÁLTICA MEZCLA EN CALIENTE LADO DERECHO DE LA VÍA,
 - SE VERIFICA QUE LA SUPERVISION VIENE REALIZANDO LOS CONTROLES DE CALIDAD.
 - SE COLOCARON 500 M DE MEZCLA ASFÁLTICA EN CALIENTE DEL LADO DERECHO DE LA VÍA.
 - SE ESTA COLOCANDO UNA CAPA DE ASFALTO, DONDE TIENE UN ESPESOR DE 6 CM DE ALTURA Y COMPACTADO CON EL RODILLO VIBRO COMPACTADOR LLEGA A LOS 4.5 CM DE ALTURA.
 - LA ALTURA TOTAL DE LA CARPETA ASFÁLTICA SERA DE 9 CM DE ALTURA, LA SEGUNDA CAPA DE 4.5 CM DE ALTURA SE COLOCARA POSTERIORMENTE.

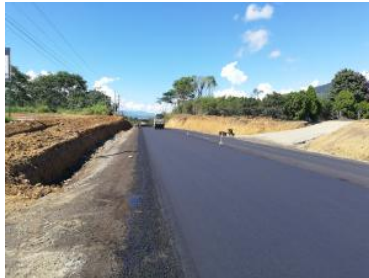
Actividades:
KM 2 + 240 AL KM 1 + 890 - COLOCACIÓN DE ASFALTO LADO DERECHO

- CDescripcion** _____:
- SE ESTA COLOCANDO LA CARPETA ASFÁLTICA MEZCLA EN CALIENTE LADO DERECHO DE LA VÍA,
 - SE VERIFICA QUE LA SUPERVISION VIENE REALIZANDO LOS CONTROLES DE CALIDAD.
 - SE COLOCARON 500 M DE MEZCLA ASFÁLTICA EN CALIENTE DEL LADO DERECHO DE LA VÍA.
 - SE ESTA COLOCANDO UNA CAPA DE ASFALTO, DONDE TIENE UN ESPESOR DE 6 CM DE ALTURA Y COMPACTADO CON EL RODILLO VIBRO COMPACTADOR LLEGA A LOS 4.5 CM DE ALTURA.
 - LA ALTURA TOTAL DE LA CARPETA ASFÁLTICA SERA DE 9 CM DE ALTURA, LA SEGUNDA CAPA DE 4.5 CM DE ALTURA SE COLOCARA POSTERIORMENTE.

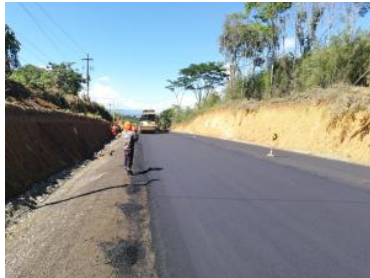
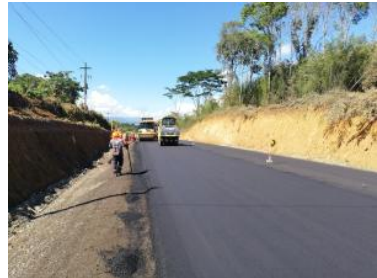
Actividades:
KM 2 + 240 AL KM 1 + 890 - COLOCACIÓN DE ASFALTO LADO DERECHO

- CDescripcion** _____:
- SE ESTA COLOCANDO LA CARPETA ASFÁLTICA MEZCLA EN CALIENTE LADO DERECHO DE LA VÍA,
 - SE VERIFICA QUE LA SUPERVISION VIENE REALIZANDO LOS CONTROLES DE CALIDAD.
 - SE COLOCARON 500 M DE MEZCLA ASFÁLTICA EN CALIENTE DEL LADO DERECHO DE LA VÍA.
 - SE ESTA COLOCANDO UNA CAPA DE ASFALTO, DONDE TIENE UN ESPESOR DE 6 CM DE ALTURA Y COMPACTADO CON EL RODILLO VIBRO COMPACTADOR LLEGA A LOS 4.5 CM DE ALTURA.
 - LA ALTURA TOTAL DE LA CARPETA ASFÁLTICA SERA DE 9 CM DE ALTURA, LA SEGUNDA CAPA DE 4.5 CM DE ALTURA SE COLOCARA POSTERIORMENTE.

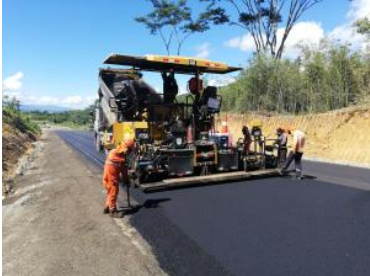
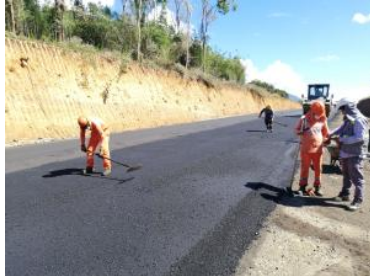
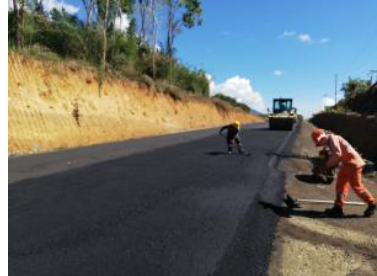
Actividades:
KM 2 + 240 AL KM 1 + 890 - COLOCACIÓN DE ASFALTO LADO DERECHO

- CDescripcion** _____:
- SE ESTA COLOCANDO LA CARPETA ASFÁLTICA MEZCLA EN CALIENTE LADO DERECHO DE LA VÍA,
 - SE VERIFICA QUE LA SUPERVISION VIENE REALIZANDO LOS CONTROLES DE CALIDAD.
 - SE COLOCARON 500 M DE MEZCLA ASFÁLTICA EN CALIENTE DEL LADO DERECHO DE LA VÍA.
 - SE ESTA COLOCANDO UNA CAPA DE ASFALTO, DONDE TIENE UN ESPESOR DE 6 CM DE ALTURA Y COMPACTADO CON EL RODILLO VIBRO COMPACTADOR LLEGA A LOS 4.5 CM DE ALTURA.
 - LA ALTURA TOTAL DE LA CARPETA ASFÁLTICA SERA DE 9 CM DE ALTURA, LA SEGUNDA CAPA DE 4.5 CM DE ALTURA SE COLOCARA POSTERIORMENTE.

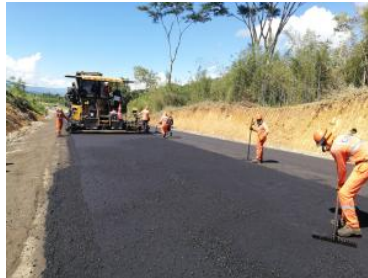
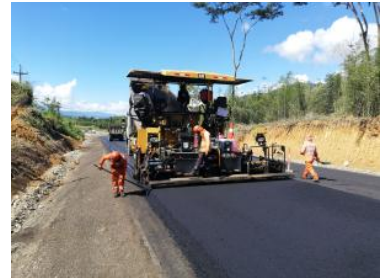
KM 2 + 240 AL KM 1 + 890 - COLOCACIÓN DE ASFALTO LADO DERECHO

- SE ESTA COLOCANDO LA CARPETA ASFÁLTICA MEZCLA EN CALIENTE LADO DERECHO DE LA VÍA,

- SE VERIFICA QUE LA SUPERVISION VIENE REALIZANDO LOS CONTROLES DE CALIDAD.

- SE COLOCARON 500 M DE MEZCLA ASFÁLTICA EN CALIENTE DEL LADO DERECHO DE LA VÍA.

- SE ESTA COLOCANDO UNA CAPA DE ASFALTO, DONDE TIENE UN ESPESOR DE 6 CM DE ALTURA Y COMPACTADO CON EL RODILLO VIBRO COMPACTADOR LLEGA A LOS 4.5 CM DE ALTURA.

- LA ALTURA TOTAL DE LA CARPETA ASFÁLTICA SERA DE 9 CM DE ALTURA, LA SEGUNDA CAPA DE 4.5 CM DE ALTURA SE COLOCARA POSTERIORMENTE.

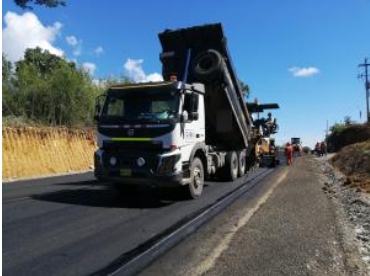
Actividades:
KM 2 + 240 AL KM 1 + 890 - COLOCACIÓN DE ASFALTO LADO DERECHO

- CDescripcion** _____:
- SE ESTA COLOCANDO LA CARPETA ASFÁLTICA MEZCLA EN CALIENTE LADO DERECHO DE LA VÍA,
 - SE VERIFICA QUE LA SUPERVISION VIENE REALIZANDO LOS CONTROLES DE CALIDAD.
 - SE COLOCARON 500 M DE MEZCLA ASFÁLTICA EN CALIENTE DEL LADO DERECHO DE LA VÍA.
 - SE ESTA COLOCANDO UNA CAPA DE ASFALTO, DONDE TIENE UN ESPESOR DE 6 CM DE ALTURA Y COMPACTADO CON EL RODILLO VIBRO COMPACTADOR LLEGA A LOS 4.5 CM DE ALTURA.
 - LA ALTURA TOTAL DE LA CARPETA ASFÁLTICA SERA DE 9 CM DE ALTURA, LA SEGUNDA CAPA DE 4.5 CM DE ALTURA SE COLOCARA POSTERIORMENTE.

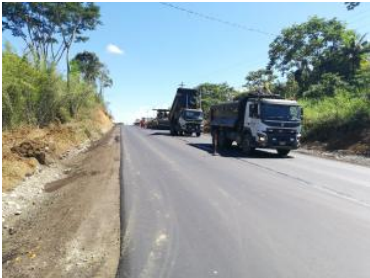
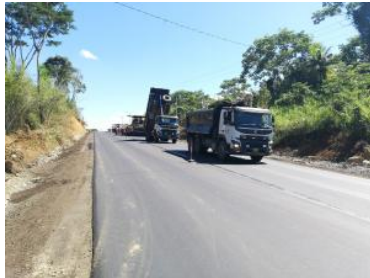
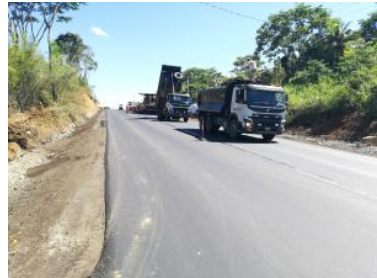
Actividades:
KM 2 + 240 AL KM 1 + 890 - COLOCACIÓN DE ASFALTO LADO DERECHO

- CDescripcion** _____:
- SE ESTA COLOCANDO LA CARPETA ASFÁLTICA MEZCLA EN CALIENTE LADO DERECHO DE LA VÍA,
 - SE VERIFICA QUE LA SUPERVISION VIENE REALIZANDO LOS CONTROLES DE CALIDAD.
 - SE COLOCARON 500 M DE MEZCLA ASFÁLTICA EN CALIENTE DEL LADO DERECHO DE LA VÍA.
 - SE ESTA COLOCANDO UNA CAPA DE ASFALTO, DONDE TIENE UN ESPESOR DE 6 CM DE ALTURA Y COMPACTADO CON EL RODILLO VIBRO COMPACTADOR LLEGA A LOS 4.5 CM DE ALTURA.
 - LA ALTURA TOTAL DE LA CARPETA ASFÁLTICA SERA DE 9 CM DE ALTURA, LA SEGUNDA CAPA DE 4.5 CM DE ALTURA SE COLOCARA POSTERIORMENTE.

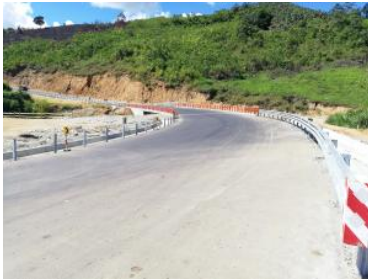
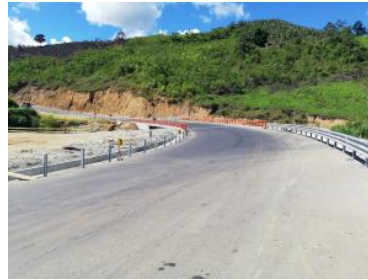
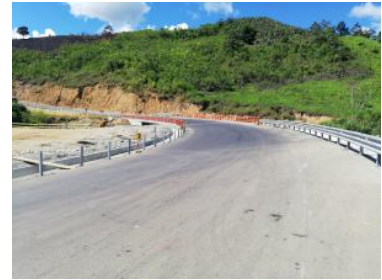
KM 33 + 400 - PUENTE CUBANTÍA

- COLOCACIÓN DE POSTES METÁLICOS PARA LA FIJACIÓN DE LOS
GUARDAVÍAS EN AMBOS ACCESOS AL PUENTE CUBANTÍA.

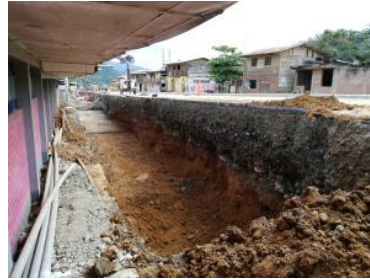
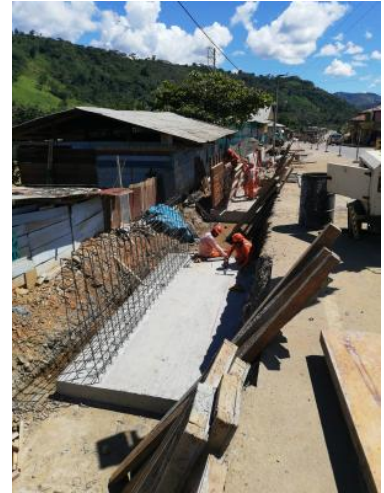
KM 30 + 690 AL KM 30 + 610 - MURO DE CONCRETO ARMADO

- SE ESTA REALIZANDO LOS TRABAJOS DE MOVIMIENTOS DE TIERRAS, CONSTRUCCIÓN DEL MURO DE CONCRETO ARMADO EN EL CENTRO POBLADO DE CAMPIRUSHARI.

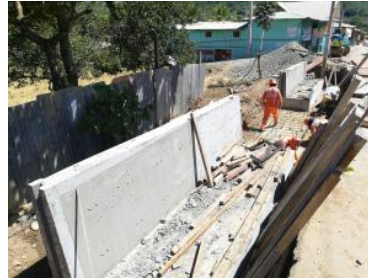
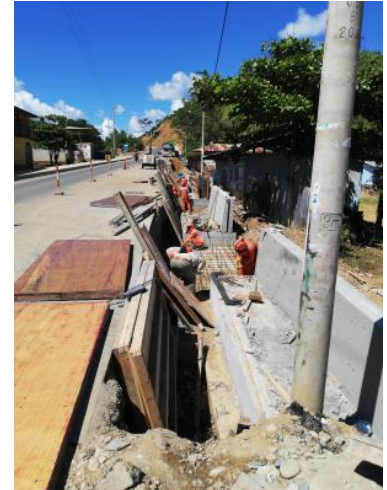
KM 30 + 690 AL KM 30 + 610 - MURO DE CONCRETO ARMADO

- SE ESTA REALIZANDO LOS TRABAJOS DE MOVIMIENTOS DE TIERRAS, CONSTRUCCIÓN DEL MURO DE CONCRETO ARMADO EN EL CENTRO POBLADO DE CAMPIRUSHARI.

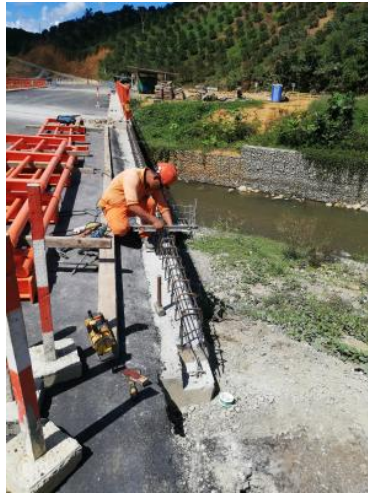
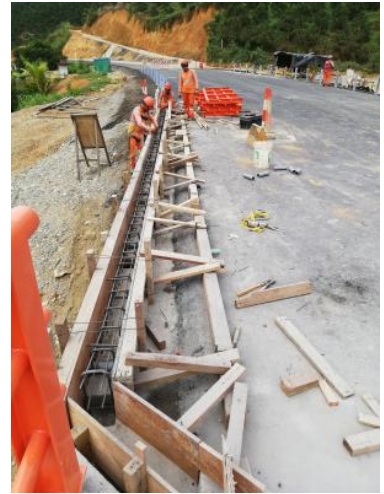
KM 23 + 790 - PUENTE KIATARI I

CDescripcion_____:**- COLOCACIÓN DE POSTES METÁLICOS PARA LA FIJACIÓN DE LOS GUARDAVÍAS EN AMBOS ACCESOS AL PUENTE KIATARI I****Foto1:**

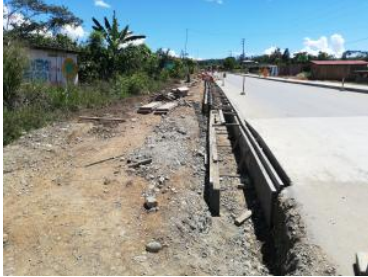
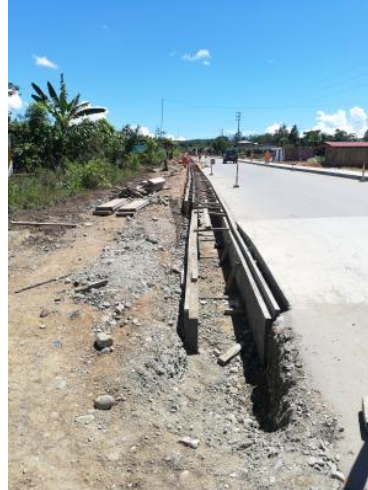
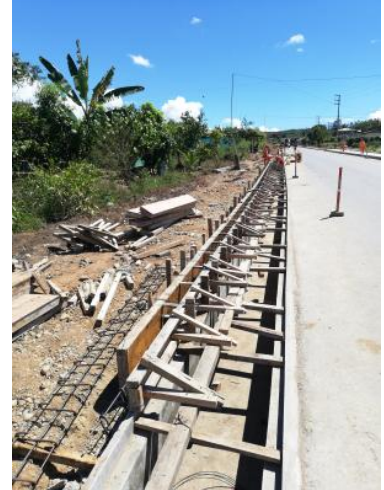
KM 22 + 143 AL KM 21 + 860 - EXCAVACIÓN PARA CONSTRUCCIÓN DE CANAL
SUMIDERO LADO DERECHO

- SE VIENE REALIZANDO ENCOFRANDO DE MADERA Y LA COLOCACIÓN DEL
CONCRETO PARA LA CONSTRUCCIÓN DEL CANAL SUMIDERO.

- SE ESTA HABILITANDO EL TERRENO PARA SU POSTERIOR CONSTRUCCIÓN DE
VEREDAS EN EL CENTRO POBLADO DE ALTO KIATARI.

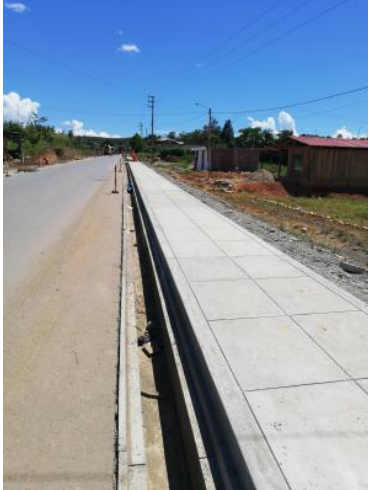
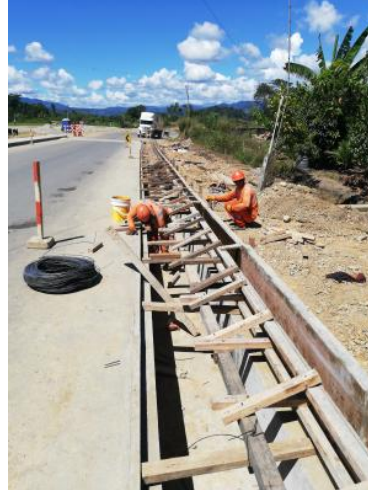
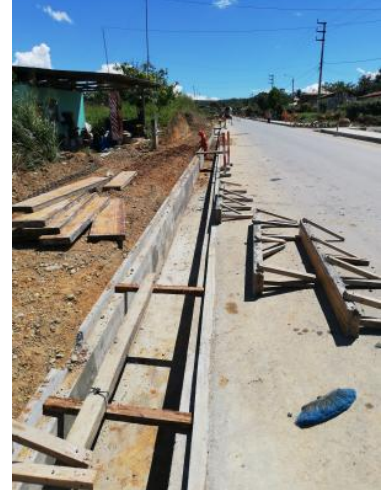
KM 22 + 143 AL KM 21 + 860 - EXCAVACIÓN PARA CONSTRUCCIÓN DE CANAL
SUMIDERO LADO DERECHO

- SE VIENE REALIZANDO ENCOFRANDO DE MADERA Y LA COLOCACIÓN DEL
CONCRETO PARA LA CONSTRUCCIÓN DEL CANAL SUMIDERO.

- SE ESTA HABILITANDO EL TERRENO PARA SU POSTERIOR CONSTRUCCIÓN DE
VEREDAS EN EL CENTRO POBLADO DE ALTO KIATARI.

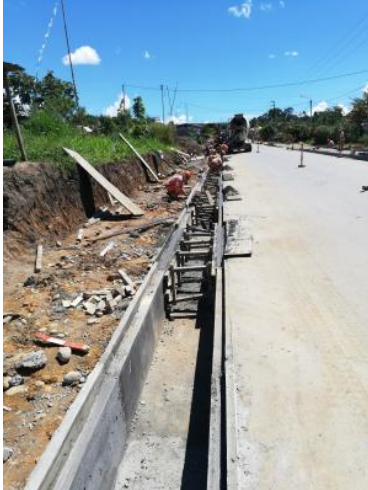
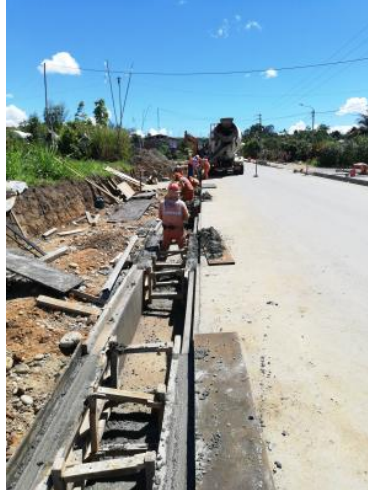
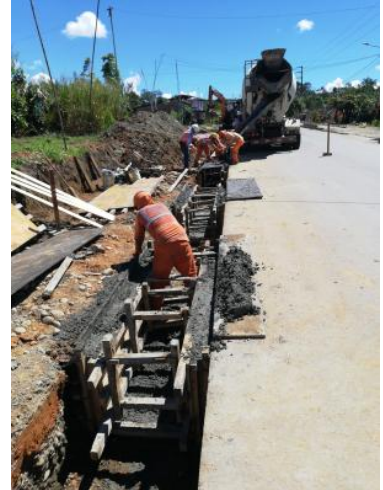
KM 22 + 143 AL KM 21 + 860 - EXCAVACIÓN PARA CONSTRUCCIÓN DE CANAL SUMIDERO LADO DERECHO

- SE VIENE REALIZANDO ENCOFRANDO DE MADERA Y LA COLOCACIÓN DEL CONCRETO PARA LA CONSTRUCCIÓN DEL CANAL SUMIDERO.

- SE ESTA HABILITANDO EL TERRENO PARA SU POSTERIOR CONSTRUCCIÓN DE VEREDAS EN EL CENTRO POBLADO DE ALTO KIATARI.

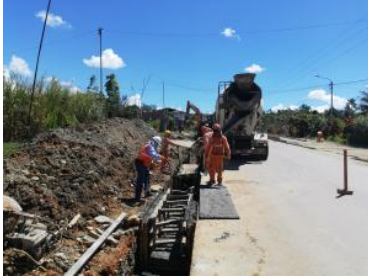
Actividades:
KM 22 + 143 AL KM 21 + 860 - EXCAVACIÓN PARA CONSTRUCCIÓN DE CANAL SUMIDERO LADO DERECHO

CDescripcion _____:
- SE VIENE REALIZANDO ENCOFRANDO DE MADERA Y LA COLOCACIÓN DEL CONCRETO PARA LA CONSTRUCCIÓN DEL CANAL SUMIDERO.
- SE ESTA HABILITANDO EL TERRENO PARA SU POSTERIOR CONSTRUCCIÓN DE VEREDAS EN EL CENTRO POBLADO DE ALTO KIATARI.

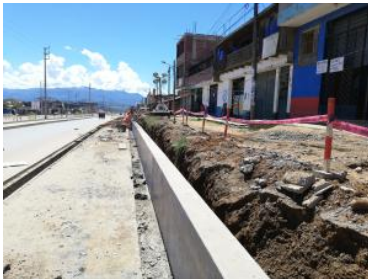
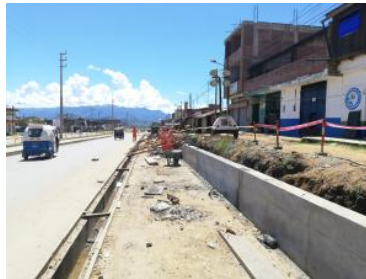
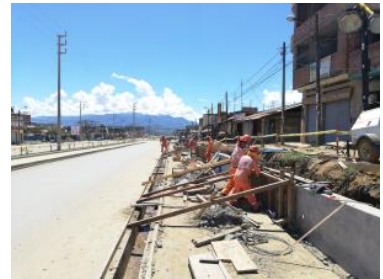
KM 11 + 618.02 AL KM 11 + 670.00 MURO DE CONCRETO ARMADO

- SE ESTA REALIZANDO LOS TRABAJOS DE MOVIMIENTOS DE TIERRAS.

- SE ESTA REALIZANDO LA CONSTRUCCIÓN DEL MURO DE CONCRETO ARMADO EN EL DISTRITO DE PANGOA.

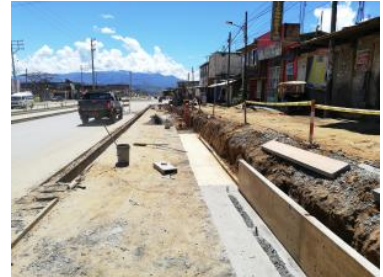
KM 11 + 618.02 AL KM 11 + 670.00 MURO DE CONCRETO ARMADO

- SE ESTA REALIZANDO LOS TRABAJOS DE MOVIMIENTOS DE TIERRAS.

- SE ESTA REALIZANDO LA CONSTRUCCIÓN DEL MURO DE CONCRETO ARMADO EN EL DISTRITO DE PANGOA.

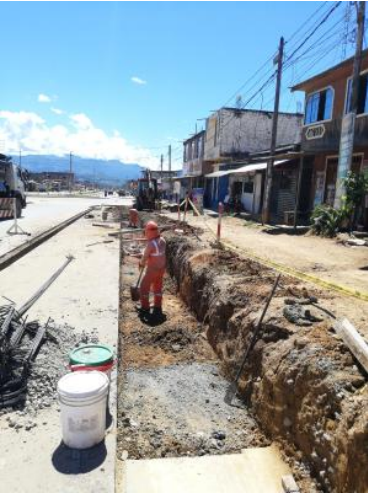
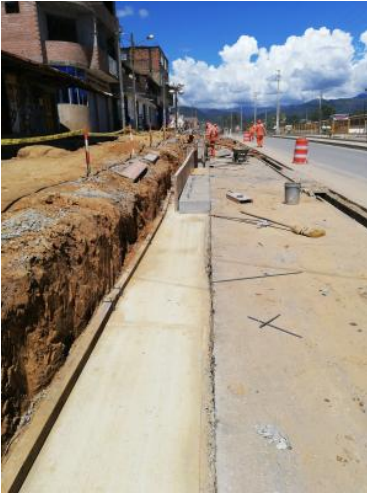
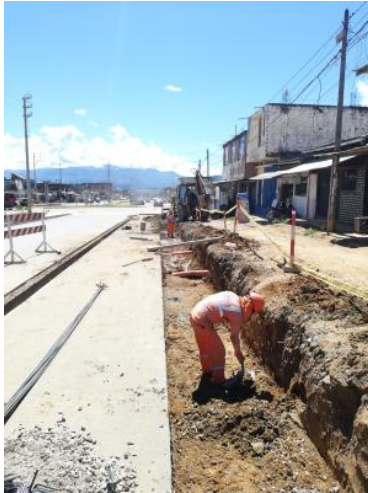
Actividades:
KM 11 + 618.02 AL KM 11 + 670.00 MURO DE CONCRETO ARMADO

CDescripcion _____:
- SE ESTA REALIZANDO LOS TRABAJOS DE MOVIMIENTOS DE TIERRAS.
- SE ESTA REALIZANDO LA CONSTRUCCIÓN DEL MURO DE CONCRETO ARMADO EN EL DISTRITO DE PANGOA.

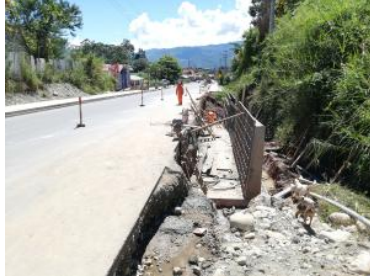
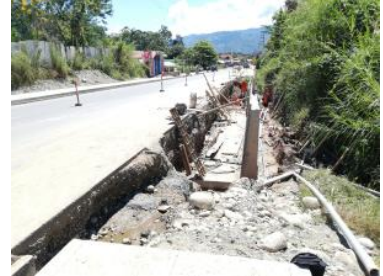
Actividades:
KM 0+187.50 - 0+217.50 - MURO CONCRETO ARMADO LADO IZQUIERDO (MAZAMARI)

CDescripcion_____:
- SE ESTA REALIZANDO LOS TRABAJOS DE MOVIMIENTOS DE TIERRAS.
- SE ESTA REALIZANDO LA CONSTRUCCIÓN DEL MURO DE CONCRETO ARMADO EN DEL DISTRITO DE MAZAMARI.

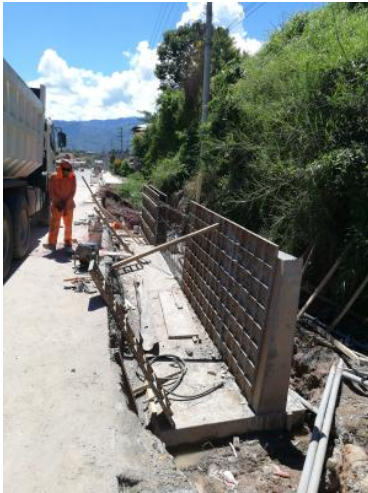
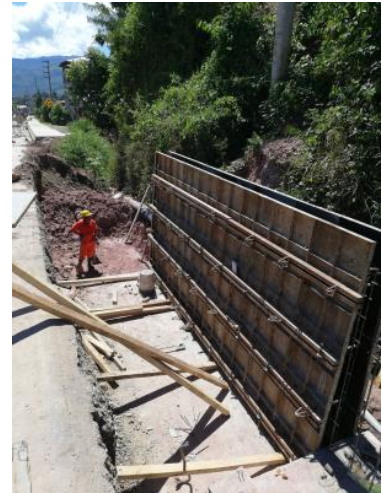
KM 0+187.50 - 0+217.50 - MURO CONCRETO ARMADO LADO IZQUIERDO
(MAZAMARI)

- SE ESTA REALIZANDO LOS TRABAJOS DE MOVIMIENTOS DE TIERRAS.

- SE ESTA REALIZANDO LA CONSTRUCCIÓN DEL MURO DE CONCRETO ARMADO
EN DEL DISTRITO DE MAZAMARI.

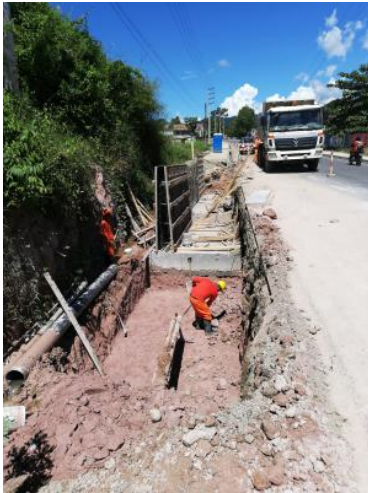
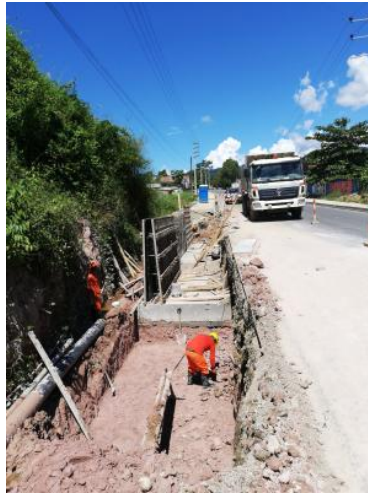
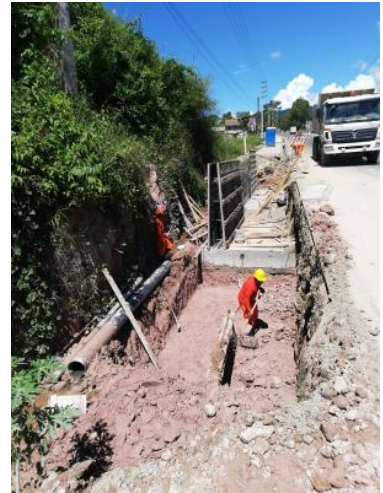
KM 0+187.50 - 0+217.50 - MURO CONCRETO ARMADO LADO IZQUIERDO (MAZAMARI)

- SE ESTA REALIZANDO LOS TRABAJOS DE MOVIMIENTOS DE TIERRAS.

- SE ESTA REALIZANDO LA CONSTRUCCIÓN DEL MURO DE CONCRETO ARMADO EN DEL DISTRITO DE MAZAMARI.

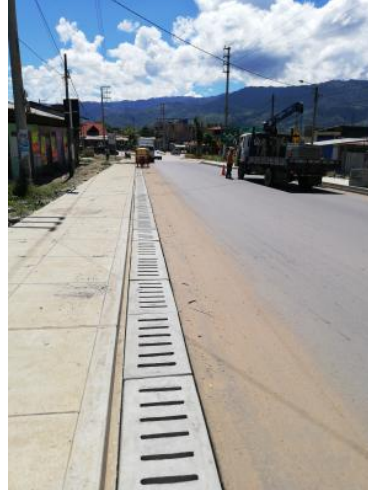
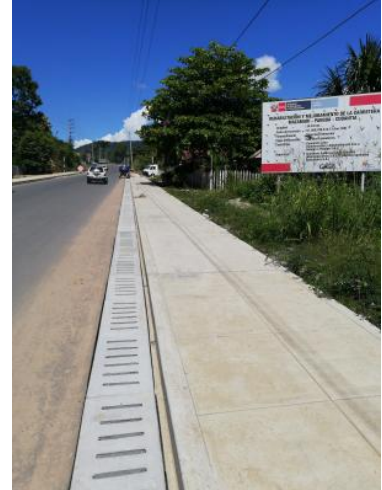
KM 11 + 000 AL KM 13 + 000 - TAPAS DE CONCRETO ARMADO

- SE ESTA REALIZANDO LA COLOCACIÓN Y FIJACIÓN DE LAS TAPAS DE CONCRETO ARMADO SOBRE TODO EL CANAL SUMIDERO EN EL DISTRITO DE SAN MARTÍN DE MAZAMARI.

- SE PUEDE OBSERVAR QUE EL ALINEAMIENTO NO ES LINEAL Y CONTINUO AL MOMENTO DE LA FIJACIÓN DE LAS TAPAS DE CONCRETO.

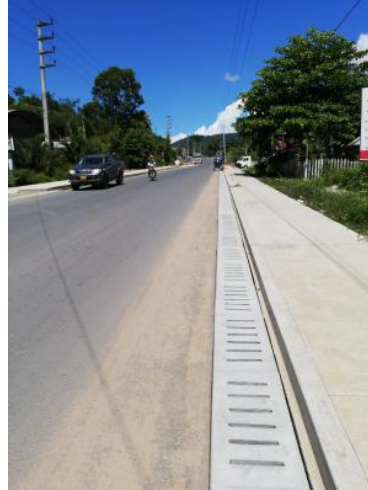
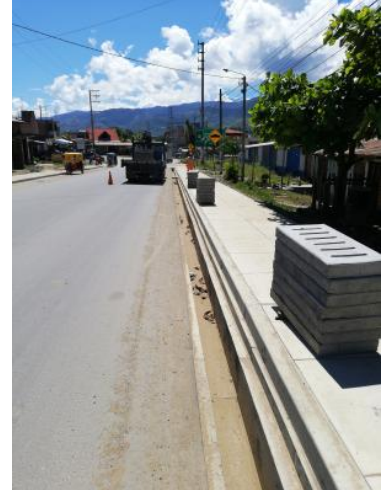
KM 11 + 000 AL KM 13 + 000 - TAPAS DE CONCRETO ARMADO

- SE ESTA REALIZANDO LA COLOCACIÓN Y FIJACIÓN DE LAS TAPAS DE CONCRETO ARMADO SOBRE TODO EL CANAL SUMIDERO EN EL DISTRITO DE SAN MARTÍN DE MAZAMARI.

- SE PUEDE OBSERVAR QUE EL ALINEAMIENTO NO ES LINEAL Y CONTINUO AL MOMENTO DE LA FIJACIÓN DE LAS TAPAS DE CONCRETO.
