BITACORA ELECTRÓNICA DE OBRA

Confirma Bitacora: Si	Nro Informe: B O 017	Fecha Informe: 09-05-2019	Nombre De La Obra: Carretera Oyon - Ambo, Tramo I: Oyon - Desvío Cerro de Pasco	Personal Encargado: VILCHEZ ESPINOZA JOHNATHAN ARTURO
--------------------------	----------------------------	------------------------------	--	---

Reporte de monitoreo 09-05-19

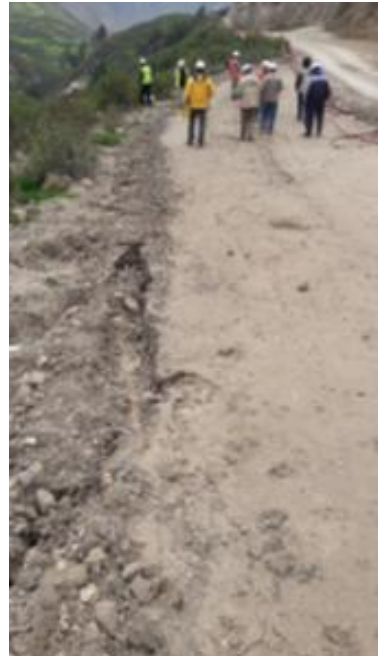
Se realizo la supervisión por parte de especialistas del área de estudios especiales del MTC y de los especialistas del equipo de supervisión, en la progresiva 136+120 a la 136+220 , zona que presenta agrietamientos e inestabilidad bastante visible, tanto en talud como en plataforma.
