BITACORA ELECTRÓNICA DE OBRA

REGISTRO DE LA BITACORA Y FOTO DEL CUADERNO DE OBRA

Confirma Bitacora: Si	Nro Informe: 79	Fecha Informe: 09-05-2019	Nombre De La Obra: Carretera Moquegua - Omate - Arequipa Tramo: II km. 35 al km. 153,50	Personal Encargado: LUZMILA GUERRA MOTTA
-----------------------	-----------------	---------------------------	---	--

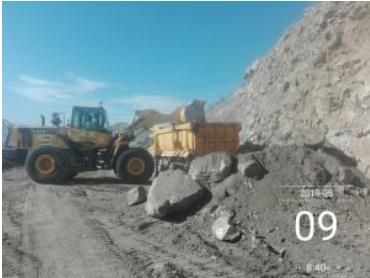
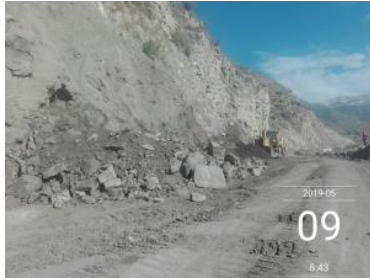
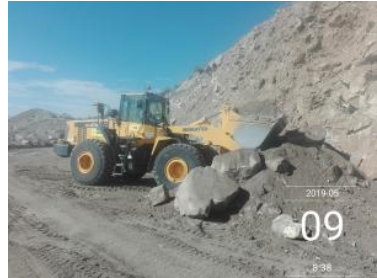
1

Actividades:
Actividades de reconstrucción movimiento de tierras: Eliminación de derrumbes en la progresiva 115+420 aproximadamente

- Maquinaria: un cargador frontal y un volquete
- Perfilado de talud superior, acopio, carguío y eliminación de material en el DME ubicado en la progresiva 115+000 aproximadamente
- Se cuenta con vigías al inicio y final del tramo intervenido en la dirección del tránsito vehicular con sus respectivos implementos de seguridad, paletas de señalización y radios.

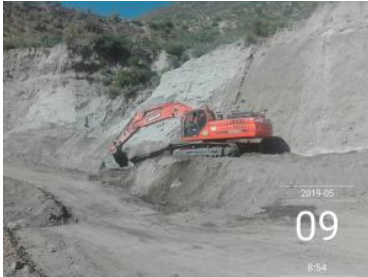
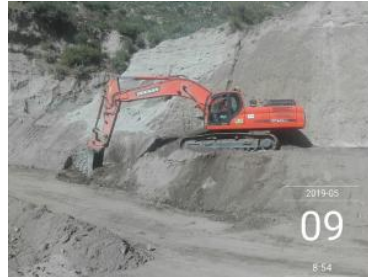
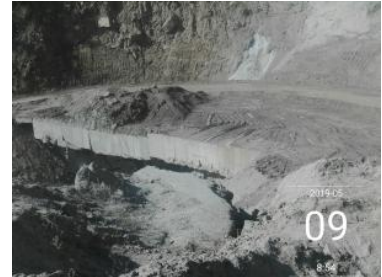
2

eliminación de material en 118+300

Se aprecia una excavadora sobre orugas y un volquete realizando la limpieza de derrumbes y huaycos producidos por efecto de las lluvias en la progresiva indicada, este material viene siendo eliminado en el DME ubicado en la progresiva 115+000 aproximadamente.

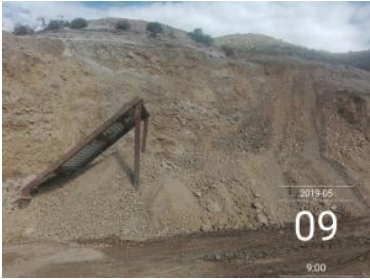
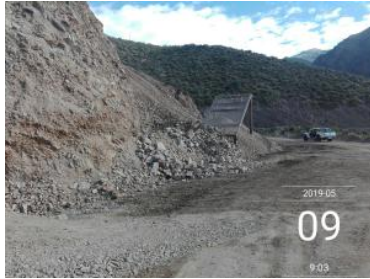
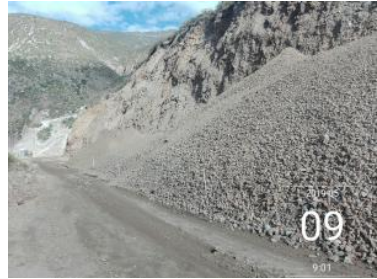
3

Actividades:
Extracción y selección de material de la cantera de cerro ubicada en la progresiva 119+530 aproximadamente.

CDescripcion_____:
Se aprecia que se realizó trabajos de extracción y selección de material pétreo de la cantera de cerro en la progresiva indicada, el cual ha sido seleccionado en material granular y material zarandeado (fino).

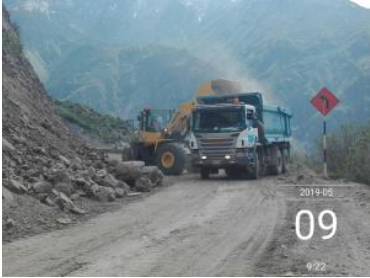
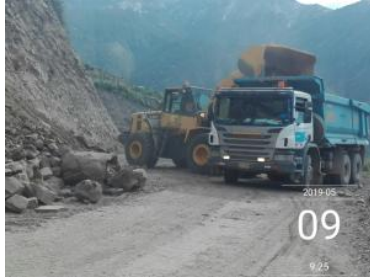
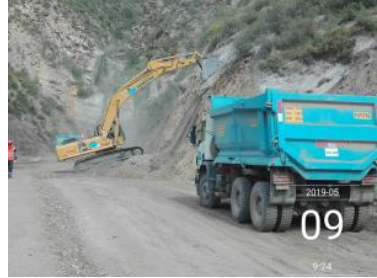
4

Actividades:
Actividades de reconstrucción: Eliminación de derrumbes en la progresiva 125+360 aproximadamente.

- Maquinaria: una excavadora sobre orugas, un cargador frontal y dos volquetes
- Se viene perfilando el talud superior, acopio, carguío y eliminación de material en el DME ubicado en la progresiva 128+080 aproximadamente
- Se cuenta con vigías al inicio y final del tramo intervenido en la dirección del tránsito vehicular con sus respectivos implementos de seguridad, paletas de señalización y radios.

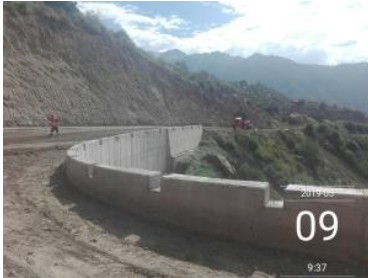
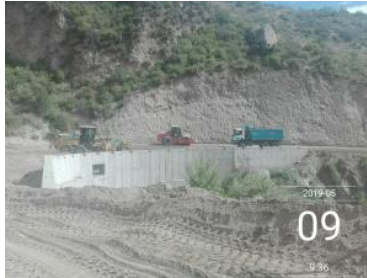
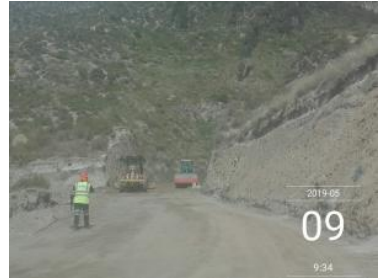
5

Actividades de reconstrucción movimiento de tierras: Reconstrucción de plataforma con material propio en la progresiva 126+500 aproximadamente.

- Las actividades se desarrollan con el apoyo de una motoniveladora y un rodillo
- El material propio extendido sobre la plataforma se encuentra humedecido.
- Se cuenta con vigías al inicio y final del tramo intervenido en la dirección del tránsito vehicular con sus respectivos implementos de seguridad, paletas de señalización y radios.
- Se cuenta con personal de piso para apoyo en las actividades desarrolladas por la maquinaria.

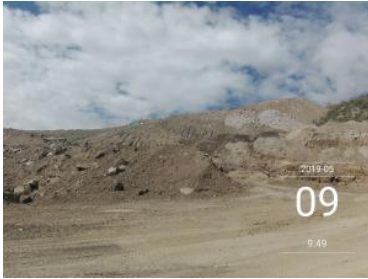
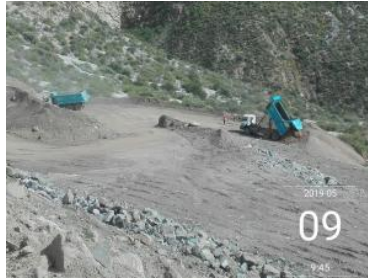
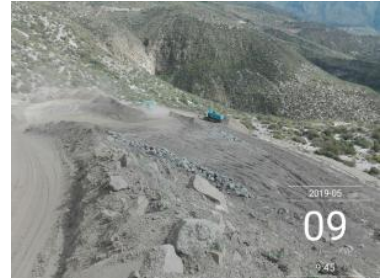
6

Actividades de reconstrucción movimiento de tierras: Conformación de DME en la progresiva 128+080 aproximadamente.

De la limpieza de derrumbes en la progresiva 125+360, dicho material se viene descargando en el DME ubicado en la progresiva 128+080 aproximadamente

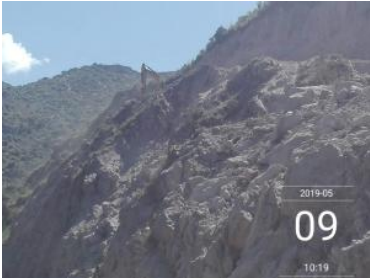
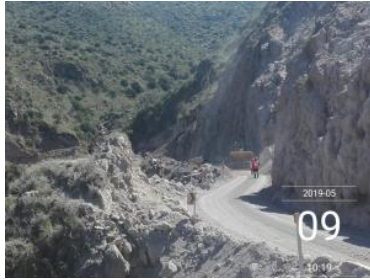
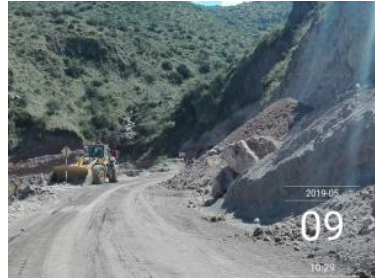
7

Actividades:
Actividades de reconstrucción movimiento de tierras: Limpieza de derrumbes en la progresiva 132+300 aproximadamente.

- Con el apoyo de una excavadora sobre orugas se viene realizando la limpieza de la banqueta ubicada en el talud superior de la progresiva indicada, el material producto de dicha limpieza se viene deslizando hacia la plataforma existente.
- Con el apoyo de un cargador ubicado en la plataforma de la vía se viene realizando el acomodo del material eliminado de la banqueta hacia el talud superior, con la finalidad de mantener la transitabilidad en el sector intervenido.
- Se cuenta con vigías al inicio y final del tramo intervenido en la dirección del tránsito vehicular con sus respectivos implementos de seguridad, paletas de señalización y radios.

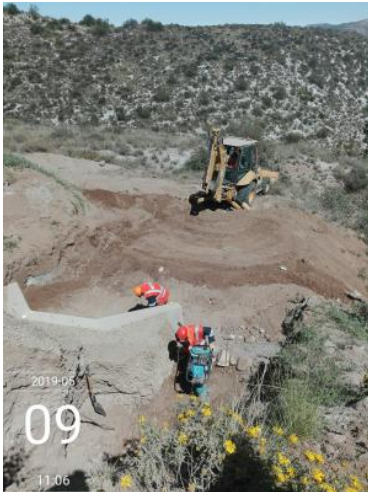
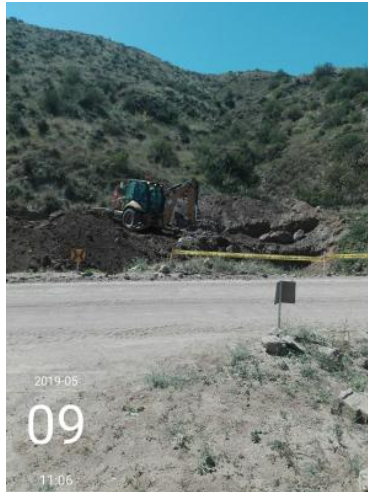
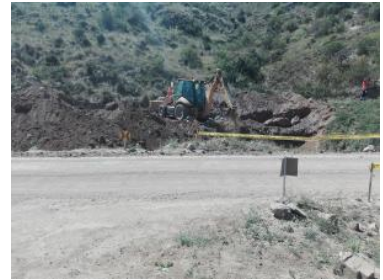
8

Actividades de reconstrucción de obras de arte: Limpieza de alcantarillas, reconformación de fundación de aleros de salida en la progresiva 149+060 aproximadamente.

Con el apoyo de dos retroexcavadoras y vibro pisón manual se realiza la limpieza de alcantarillas hacia el cabezal de ingreso y salida.

Se viene reconformando la fundación de aleros de salida con material seleccionado y compactación manual.

Se aprecia señalización de seguridad y vigías al inicio y final del tramo intervenido en la dirección del tránsito vehicular.

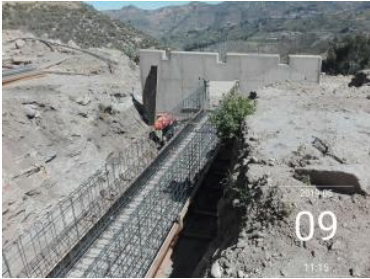
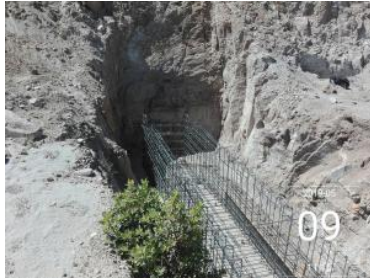
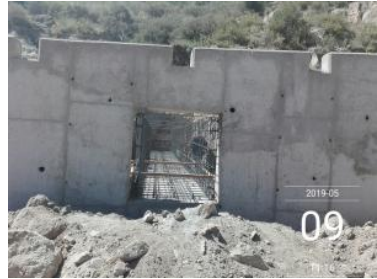
9

Actividades:
Actividades de obras de arte: 504 A Acero de refuerzo en alcantarilla marco en la progresiva 151+214.

CDescripcion_____:
Se realiza el armado de acero de refuerzo para la construcción de alcantarilla tipo marco en la progresiva 151+214.

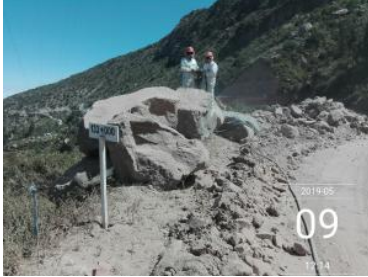
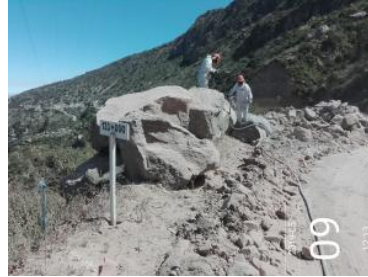
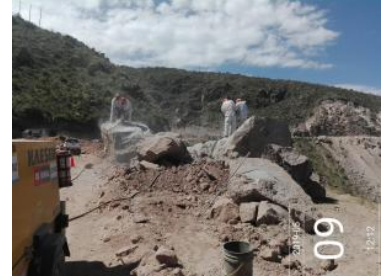
10

Actividades de movimiento de tierras: 205 B 1, Corte en roca fija, perforación de roca a nivel de piso en la progresiva 133+000 aproximadamente.

Se aprecia perforación de rocas en piso de acuerdo a lo siguiente:

- Sector señalado en el área de trabajo, mediante cintas de seguridad.
- Personal de obra con sus respectivos implementos de seguridad.
- Los trabajos se realizan con el apoyo de una compresora y tres martillos

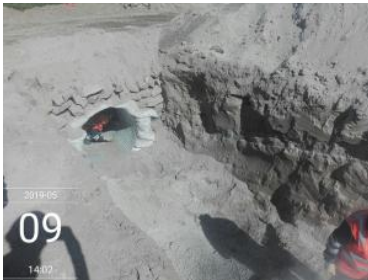
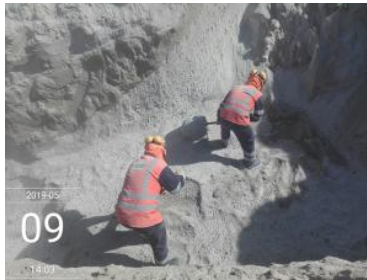
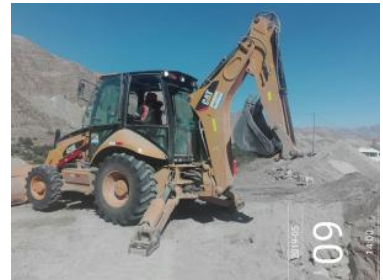
11

Actividades de obras de arte: 507 B, 507 C, 507 D y 507 E Armado de alcantarilla TMC de 48" en la progresiva 98+590 aproximadamente

De las actividades de Armado de alcantarilla TMC de 48" en la progresiva indicada (cabezal de ingreso), se parecía:

- Excavación para estructuras, con apoyo de una retroexcavadora y de forma manual.
- Se tiene caída de ceniza volcánica del talud superior el cual es extendido y humedecido sobre la excavación realizada.
- Se tiene programado el mejoramiento de suelo en un espesor de 20 cm previo a la instalación de la tubería.
- Se cuenta con vigías al inicio y final del tramo intervenido en la dirección del tránsito vehicular con sus respectivos implementos de seguridad, paletas de señalización y radios.
