## BITACORA ELECTRÓNICA DE OBRA

### REGISTRO DE LA BITACORA Y FOTO DEL CUADERNO DE OBRA

<b>Confirma Bitacora:</b> Si	<b>Nro Informe:</b> 88	<b>Fecha Informe:</b> 09-05-2019	<b>Nombre De La Obra:</b> Carretera Juanjui-Tocache, tramo Pizana - La Polvora - Pizarron - Perlamayo - Campanilla	<b>Personal Encargado:</b> BORIS WALTER AYLLÓN CARCELÉN
---------------------------------	---------------------------	-------------------------------------	--	---

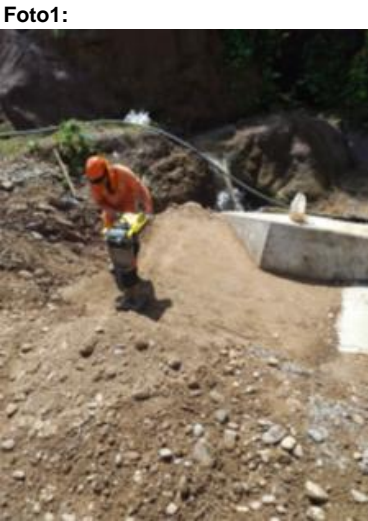
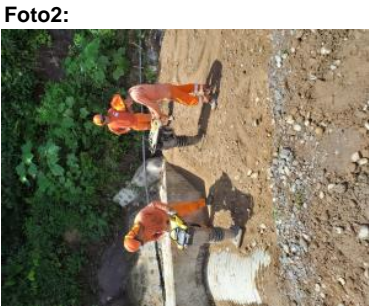
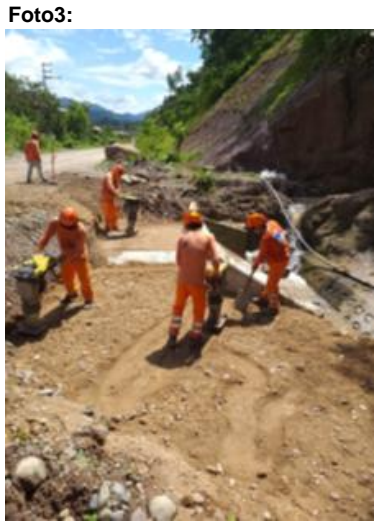
1

**CDescripcion\_\_\_\_\_:**  
En la progresiva KM. 61+127 se esta realizando el relleno en los lados del cabezal de alcantarilla en su margen derecho y se esta realizando la compactación utilizando tres equipo livianos de compactación.

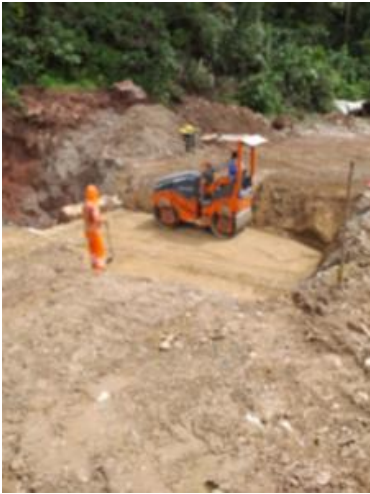
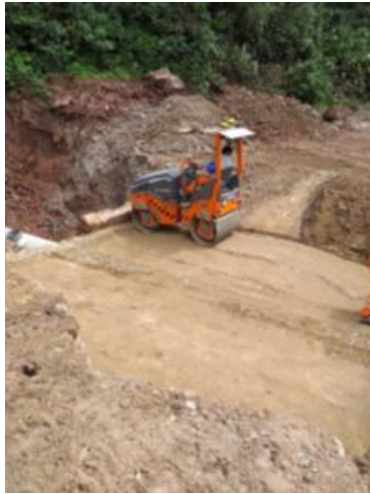
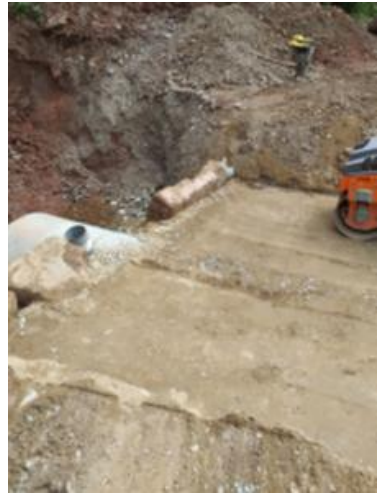
2

**CDescripcion\_\_\_\_\_:**  
En la progresiva Km. 54+530 se esta realizando la compactación de rellenos de alcantarillas utilizando un equipo liviano.

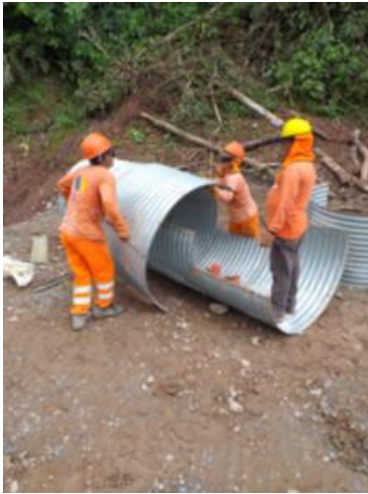
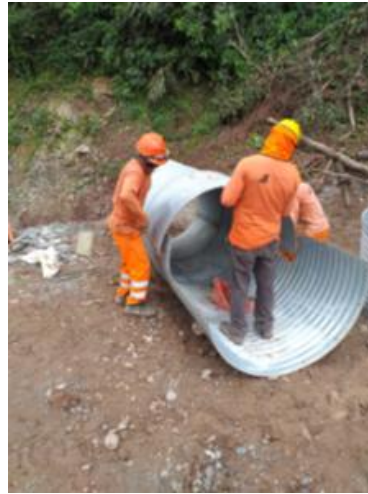
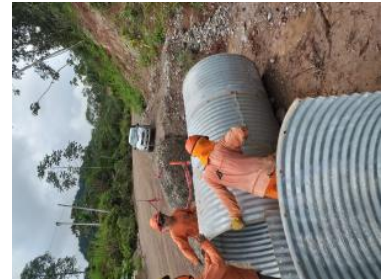
3

En la progresiva Km. 54+774 se esta confeccionando una alcantarilla TMC de 48 " para su colocación.

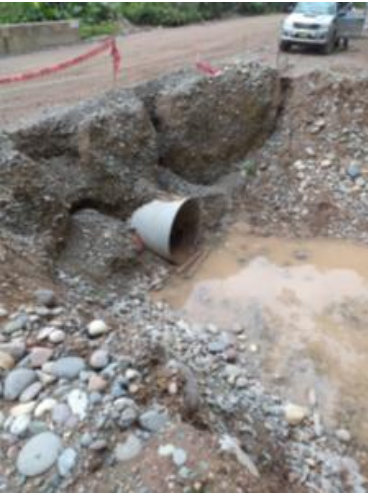
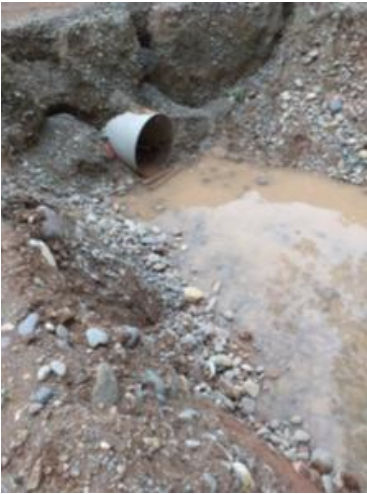
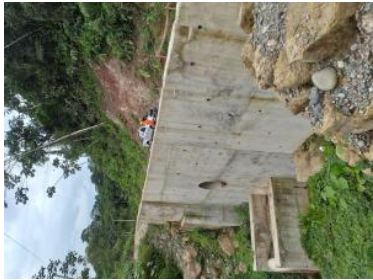
4

**CDescripcion\_\_\_\_\_:**  
En la progresiva Km. 54+774 se esta limpiando por dentro la mitad de alcantarilla TMC de 48" colocada para luego unir con la otra mitad

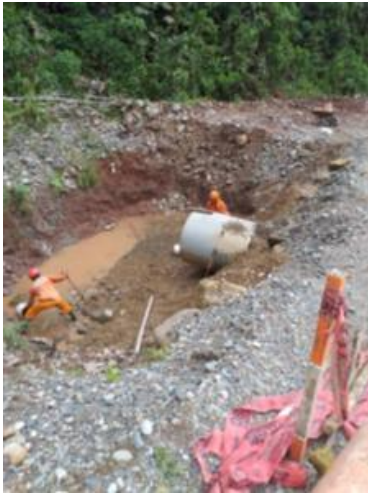
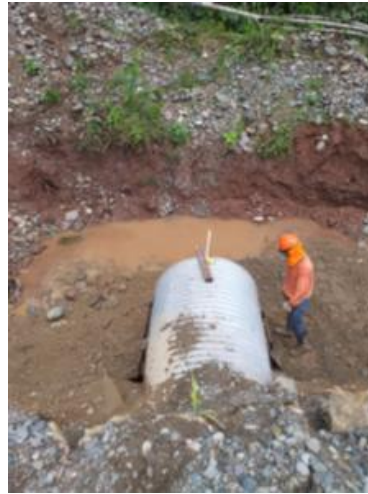
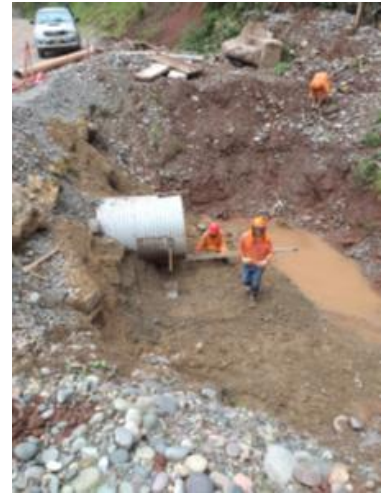
5

En la progresiva Km. 55+084 se esta relleno con material Over para la construcción de la zapata del cabezal de alcantarilla.

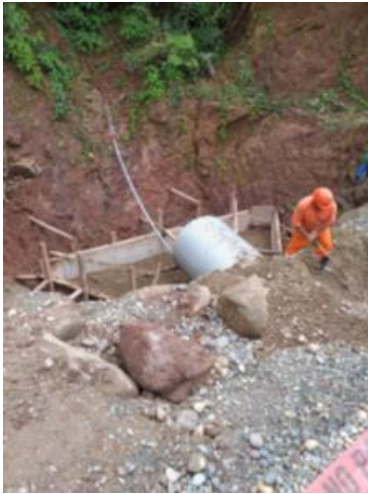
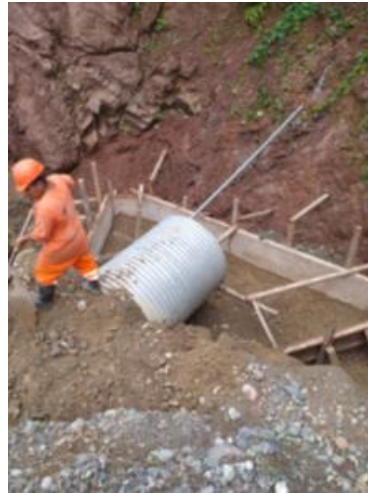
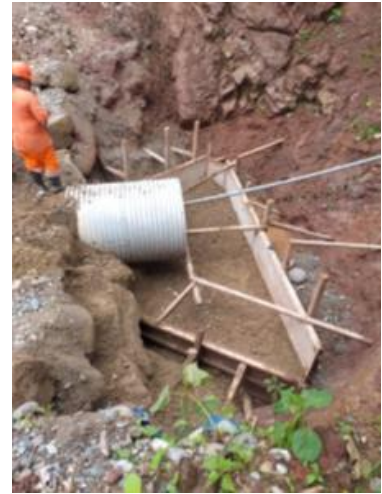
6

En la progresiva Km. 55+147 se esta realizando el encofrado de la base del cabezal de alcantarilla, en el margen derecho de la via.

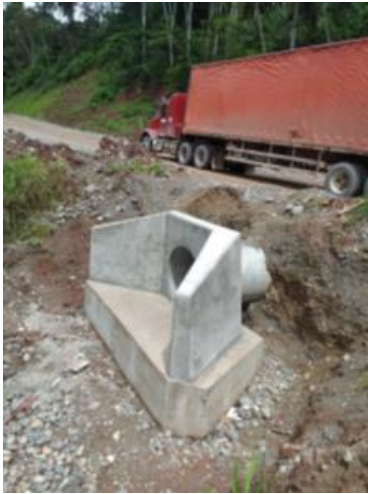
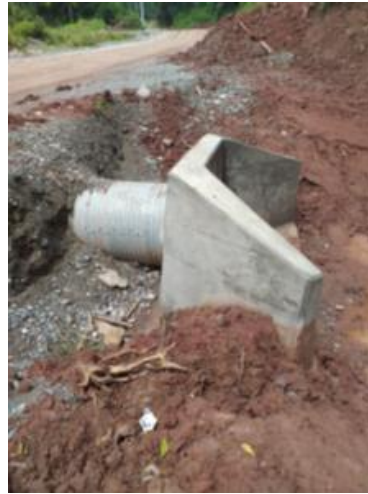
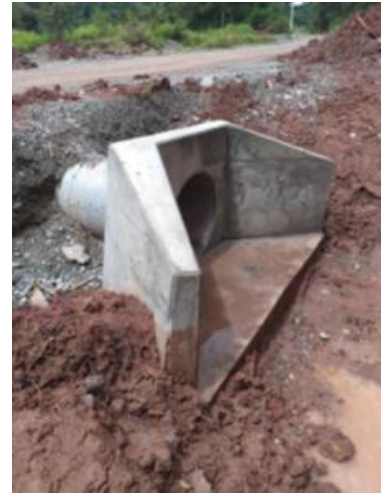
7

En la progresiva Km. 55+540 se ha construido cabezal de concreto para alcantarilla TMC de 48"

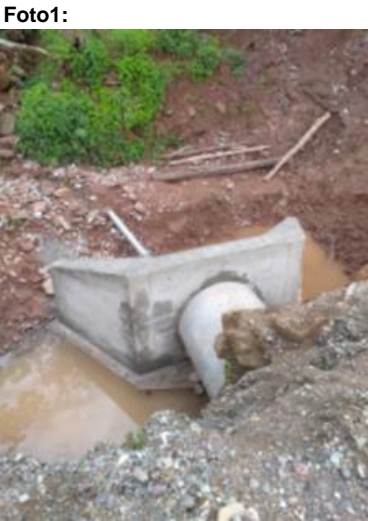
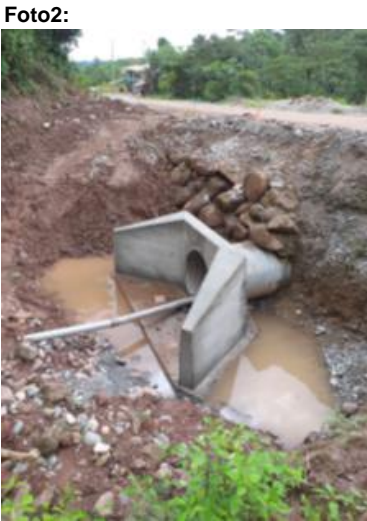
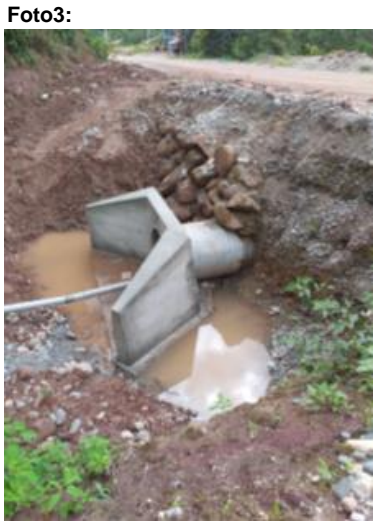
8

**CDescripcion\_\_\_\_\_:**  
En la progresiva Km. 55+712 se ha construido un cabezal de concreto de alcantarilla TMC de 72" en sus dos margenes

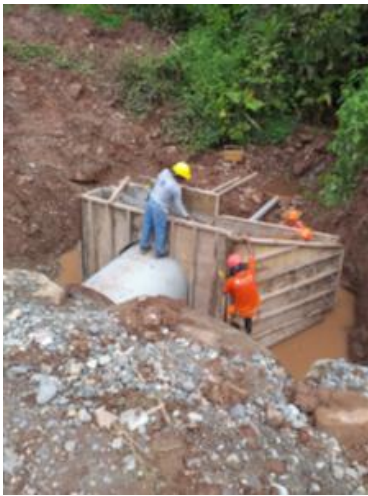
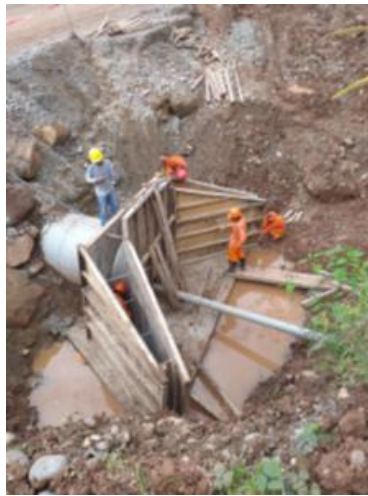
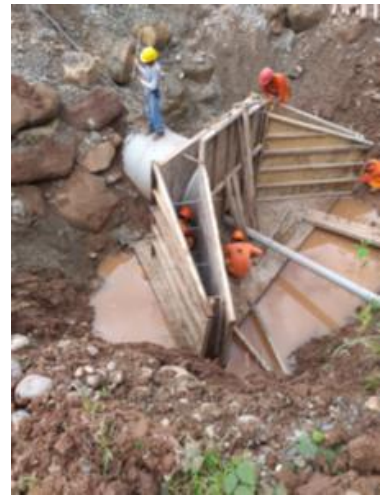
En la progresiva 55+770 se esta realizando el encofrado del cabezal para alcantarilla TMC de 60"

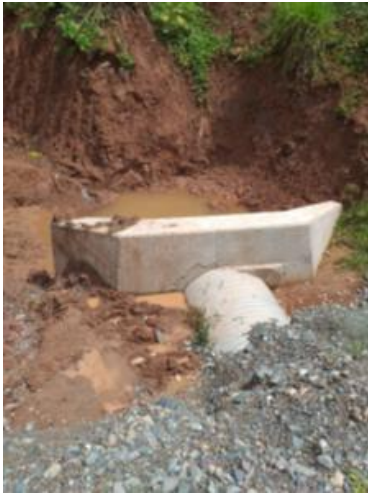
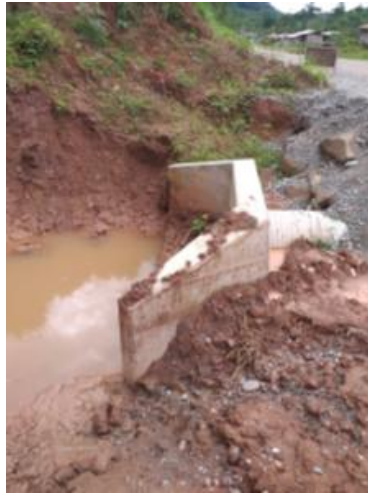
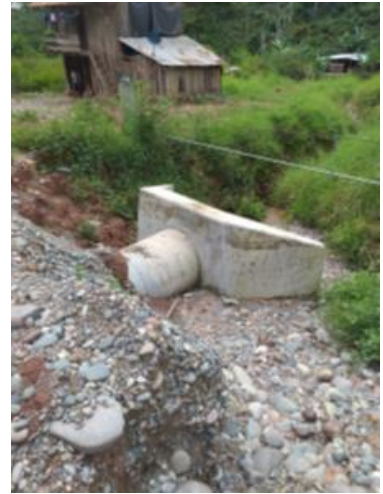
10

En la progresiva KM. 55+190 se ha construido cabezal de concreto para alcantarilla TMC de 48" en sus dos margenes

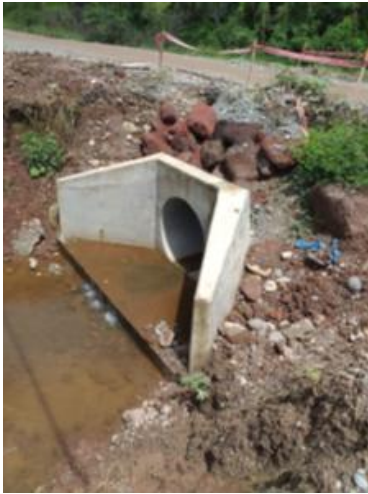
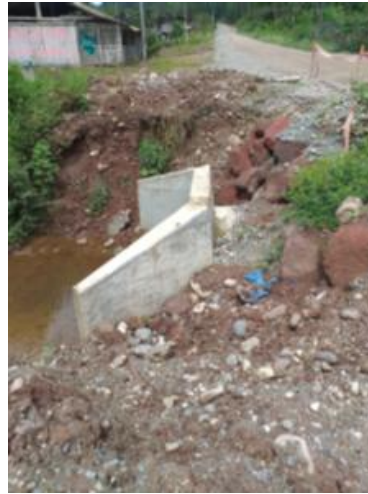
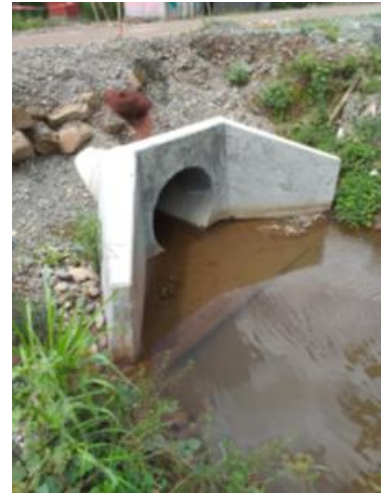
11

En la progresiva KM. 56+100 se ha construido cabezales de concreto para alcantarillas TMC de 48" en sus dos margenes.

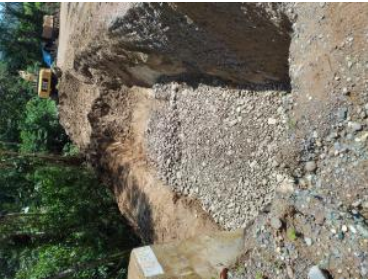
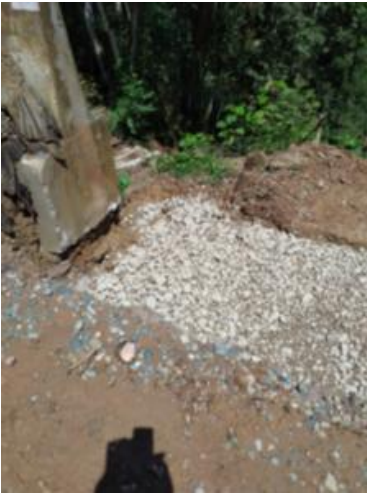
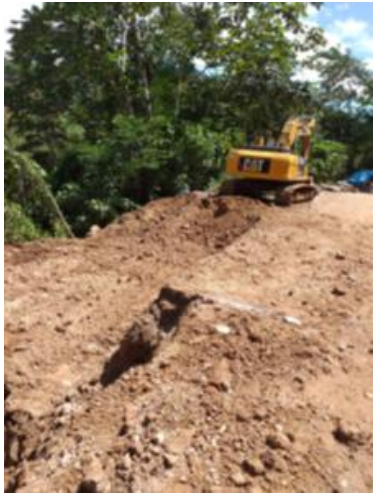
12

**CDescripcion\_\_\_\_\_:**  
En la progresiva Km. 66+825 se ha realizado la excavación donde se construirá muros y se esta relleno con material granular.

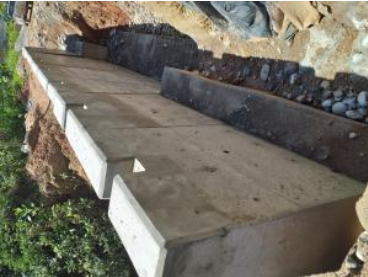
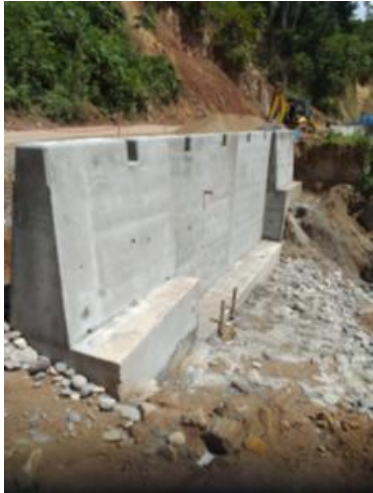
13

**CDescripcion\_\_\_\_\_:**  
En la progresiva Km. 67+810 se ha terminado la construcción de muros ciclopeos

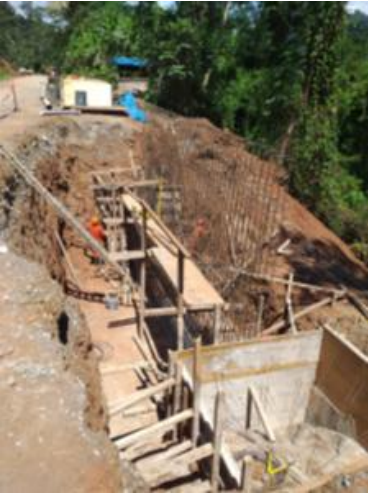
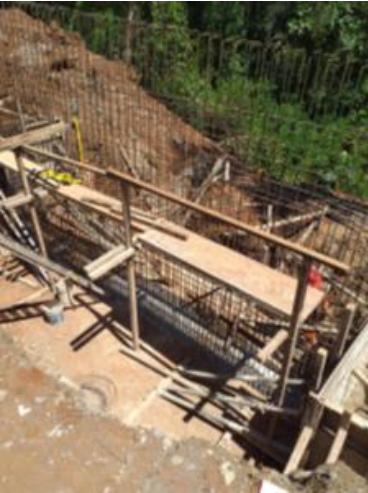
14

**CDescripcion\_\_\_\_\_:**  
En la progresiva Km. 67+060 se esta realizando el refuerzo metálico de los muros

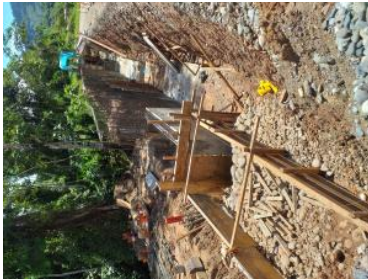
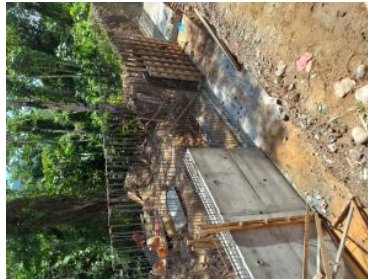
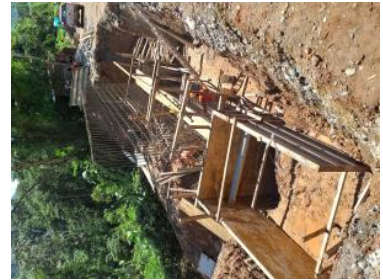
15

En la progresiva Km. 67+100 se esta ejecutando el encofrado y el refuerzo metálico para la construcción de muros de concreto armado.

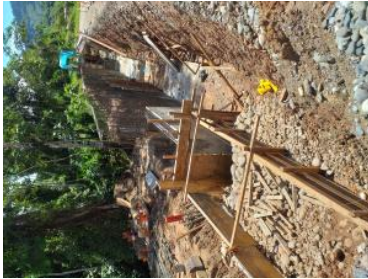
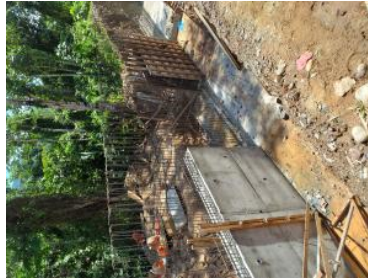
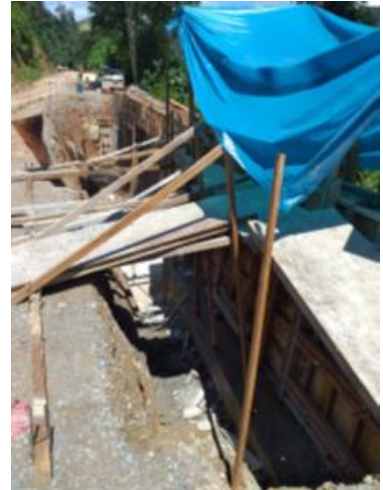
17

En la progresiva Km. 67+100 se esta encofrando y realizando el refuerzo metálico para la construcción de muros de concreto armado.

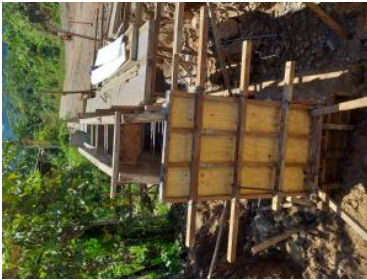
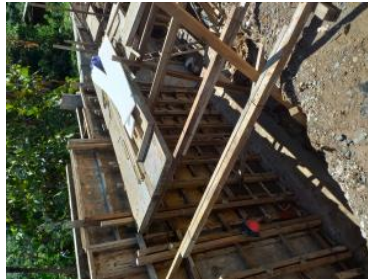
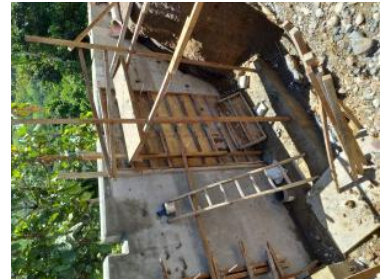
18

En la progresiva Km. 67+290 se esta encofrando con madera para la construcción de muros

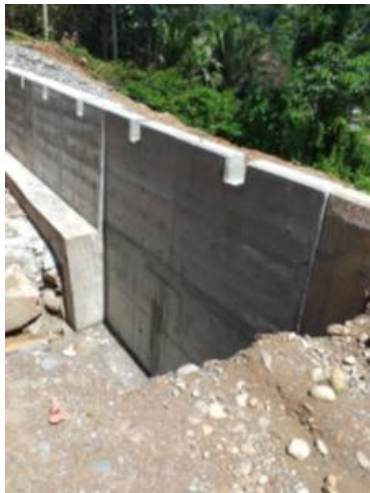
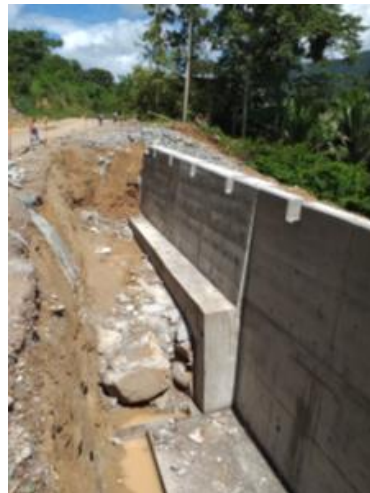
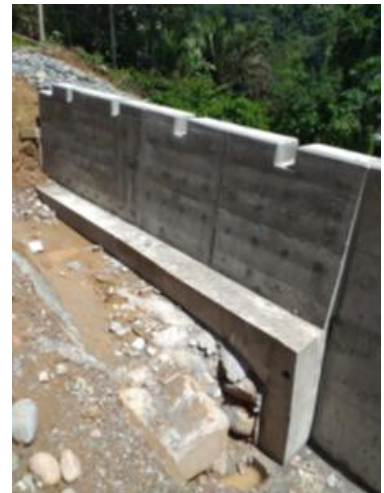
19

En la progresiva Km. 67+350 se han construido muros de concreto ciclopeo en los margenes y un muro de concreto armado central.

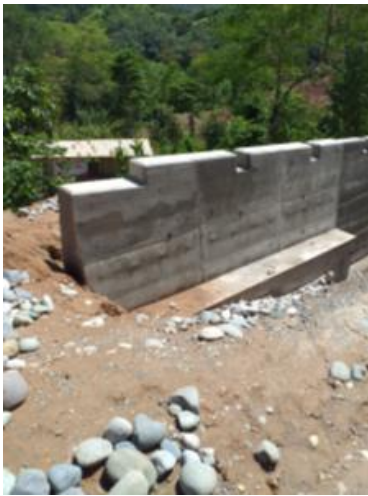
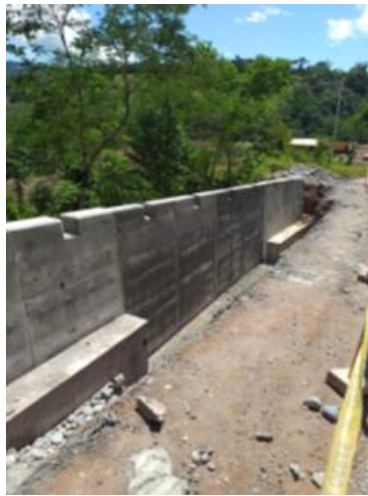
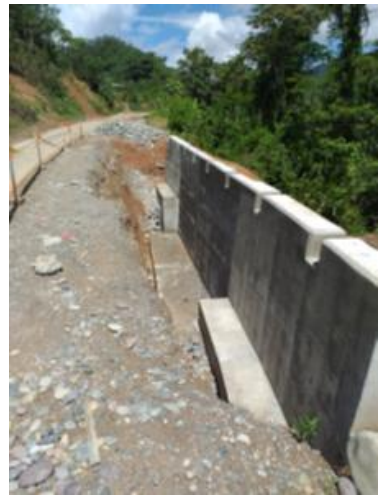
20

En la progresiva Km 67+600 se ubican muros de concreto ciclopeo y concreto armado ya terminados.

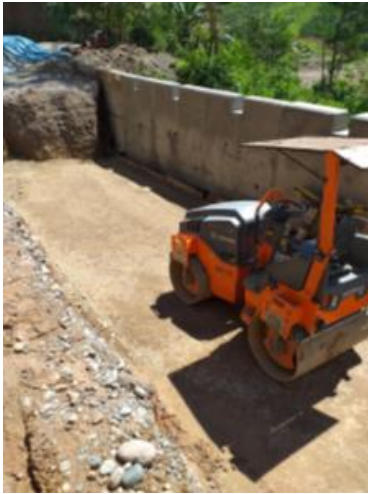
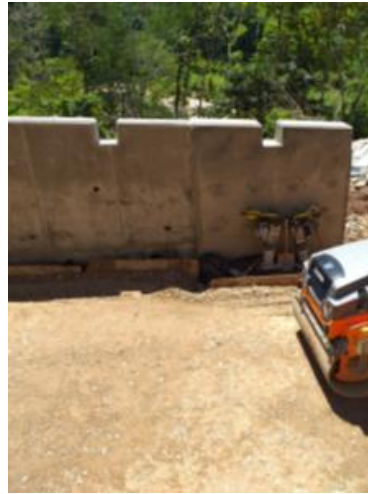
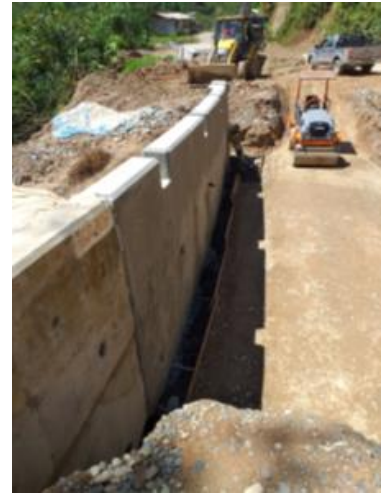
21

En la progresiva Km. 67+526 se esta relleno con material granular las zonas donde se construyeron muros

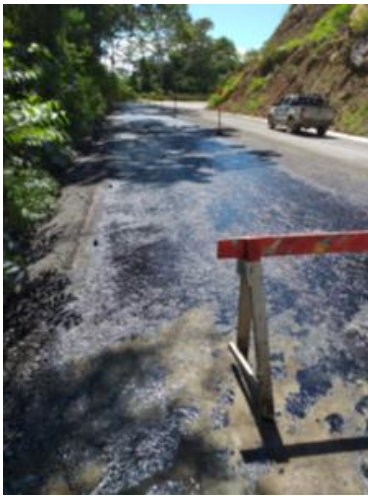
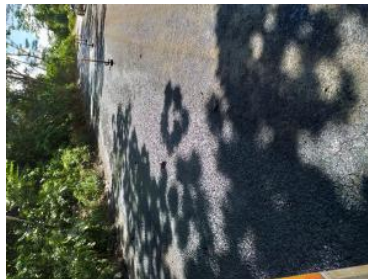
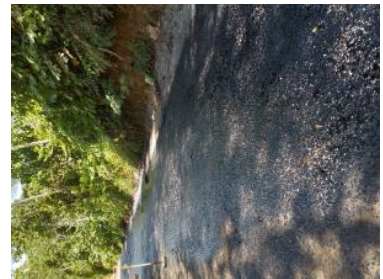
22

Entre la progresiva Km 73+760 a la 73+ 840 se esta realizando la imprimación asfáltica en el margen izquierdo de la via.

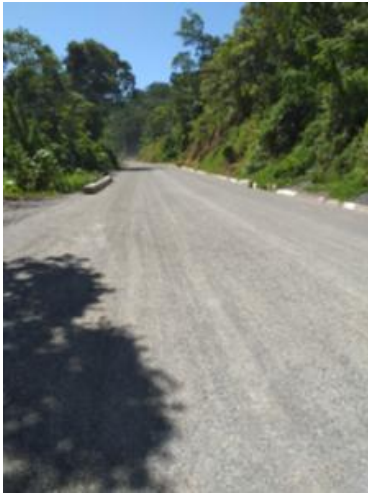
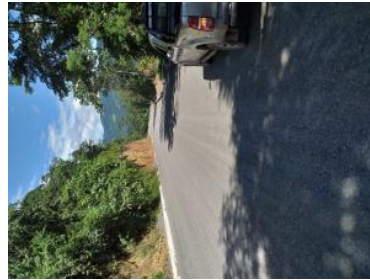
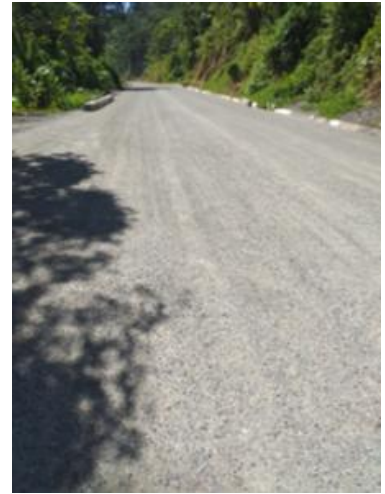
23

En la progresiva Km. 74+840 se ha realizado la construcción de sub-bases y bases de material granular

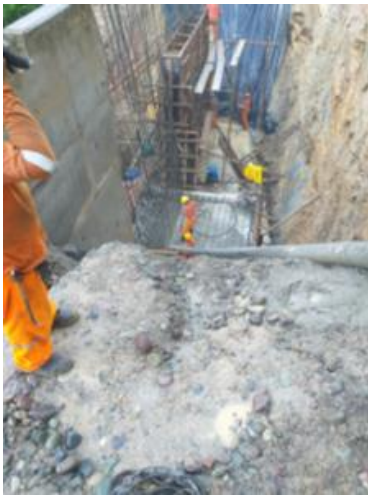
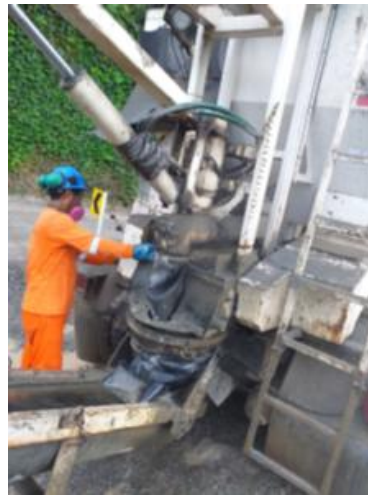
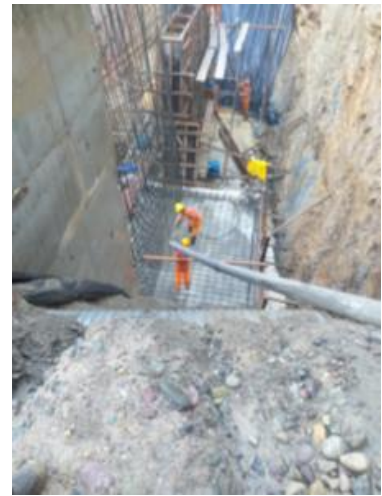
24

En la progresiva Km. 40+200 se esta realizando el vaciado de la zapata de un muro de concreto armado con un dispensador de concreto.
