## BITACORA ELECTRÓNICA DE OBRA

<b>Confirma Bitacora:</b> Si	<b>Nro Informe:</b> 89	<b>Fecha Informe:</b> 10-05-2019	<b>Nombre De La Obra:</b> Carretera Juanjui-Tocache, tramo Pizana - La Polvora - Pizarron - Perlamayo - Campanilla	<b>Personal Encargado:</b> BORIS WALTER AYLLÓN CARCELÉN
---------------------------------	---------------------------	-------------------------------------	---	--

Visita de seguimiento en campo de las actividades del contrato principal y de los adicionales aprobados como :mejoramientos de suelos, construcción de muros, construcción de cabezales de alcantarillas, excavaciones, rellenos, conformación de la superficie, subdrenajes, construcción de sub.bases y bases, imprimación asfáltica , transporte de material granular. Se realizó visita de verificación y conformidad de metrados.

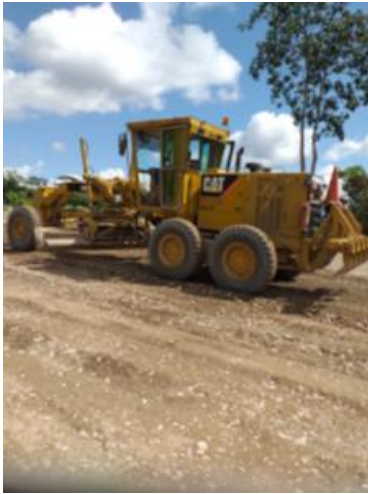
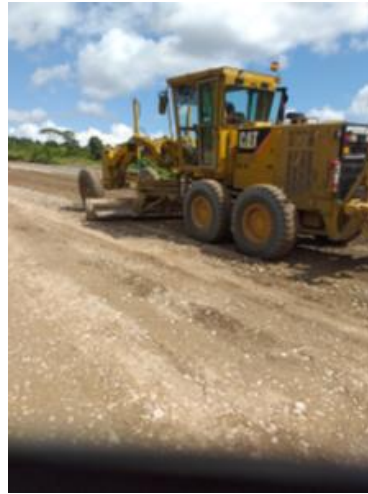
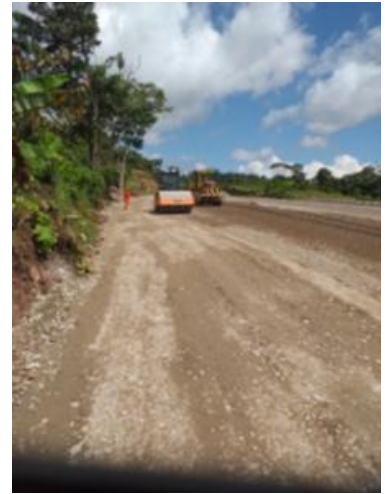
En la progresiva KM. 36+300 se esta colocando material granular ( corona ) hasta llegar a nivel de sub- rasante

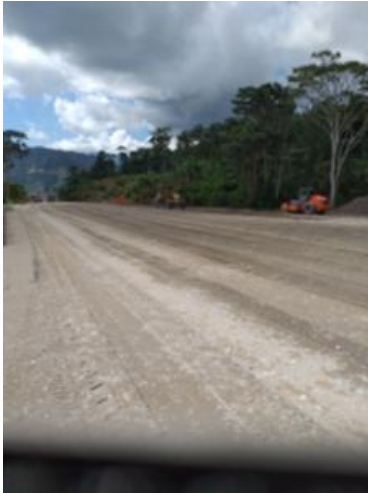
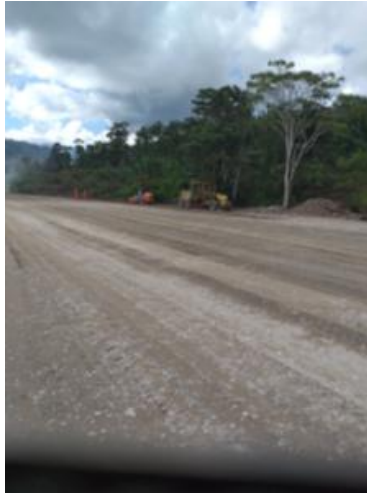
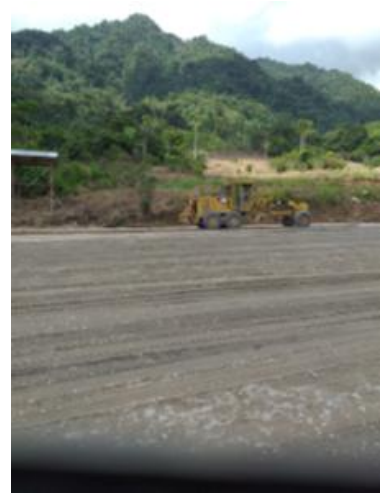
Desde la progresiva 36+010 a 36+400 se esta colocando material granular hasta llevarlo a nivel de sub-rasante , se esta utilizando una motoniveladora, una vibrocompactadora, un camion cisterna ( cuando es necesario ) y volquetes para el transporte del material.

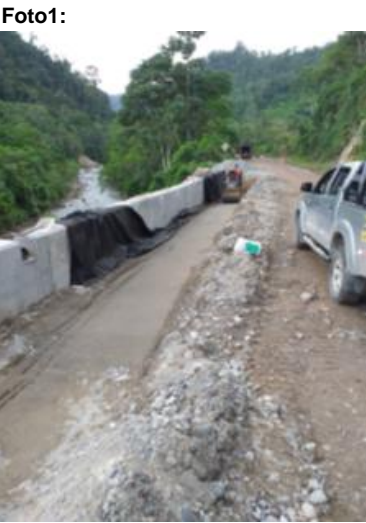
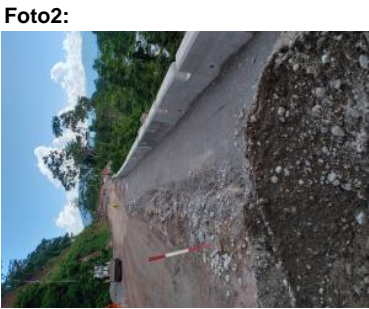
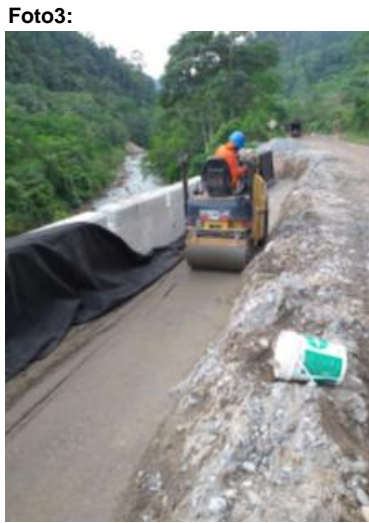
**CDescripcion\_\_\_\_\_:**  
En la progresiva Km. 36+360 se esta realizando el relleno y la compactación en la zona excavada

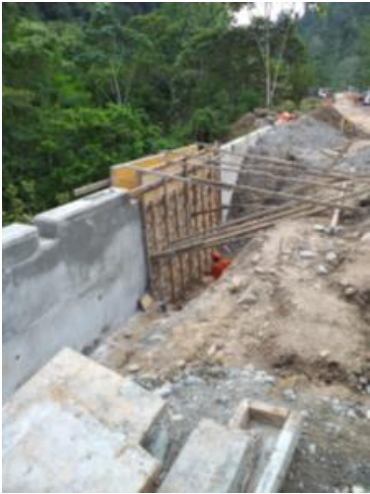
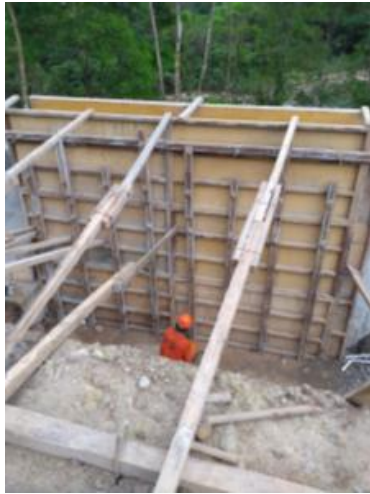
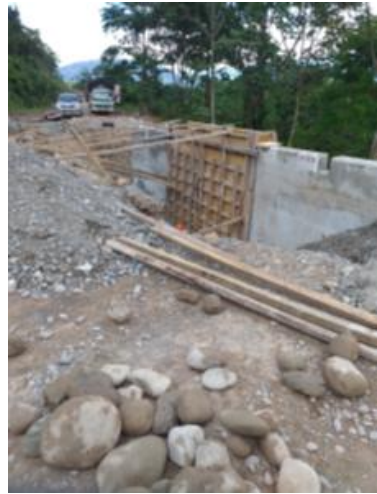
**CDescripcion\_\_\_\_\_:**  
En la progresiva Km. 39+560 se esta realizando el encofrado para el vaciado de muro de concreto armado

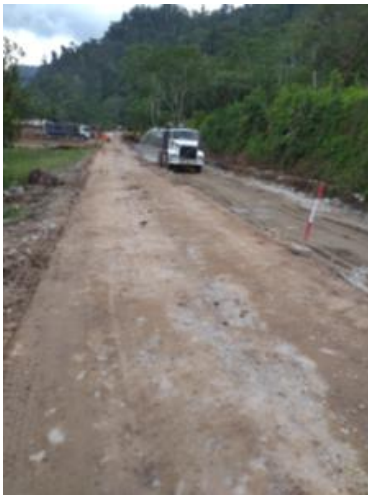
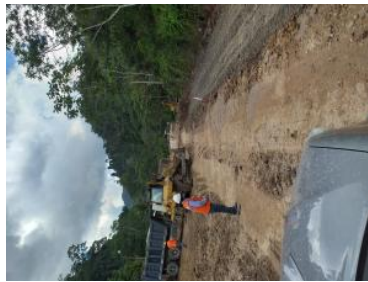
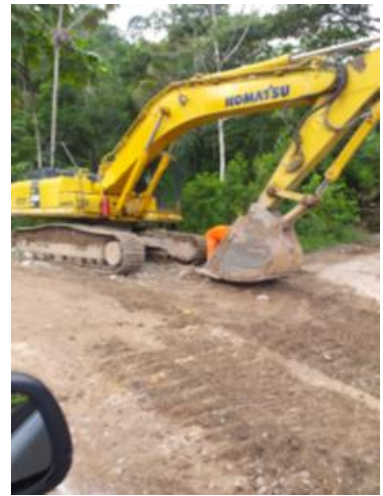
En la progresiva KM. 39+600 se está realizando el mejoramiento de los suelos, excavando el suelo existente con una excavadora de oruga

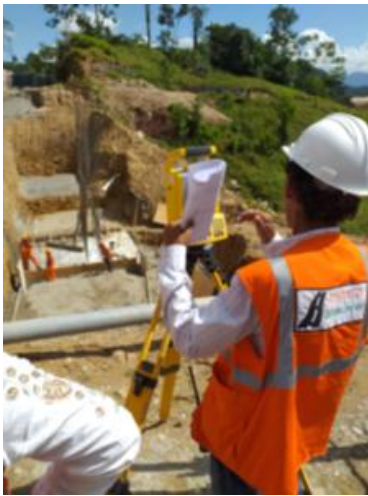
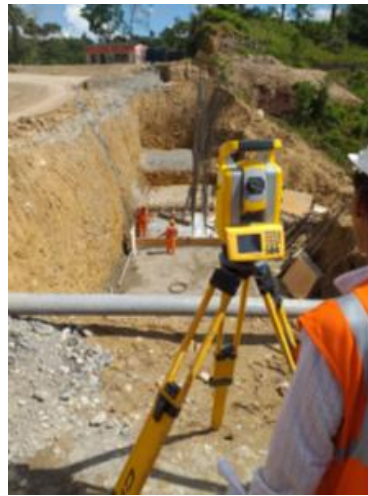
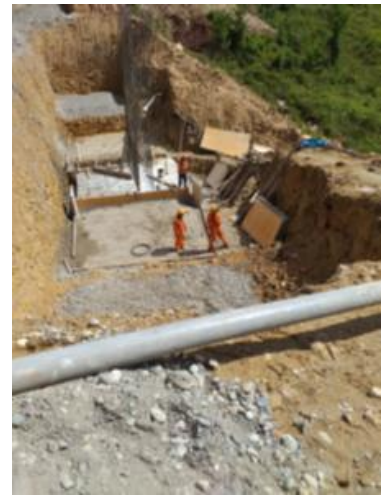
Dentro de las progresivas Km. 38+457 a 38+488 se estan replanteando los puntos donde se alineará los muros

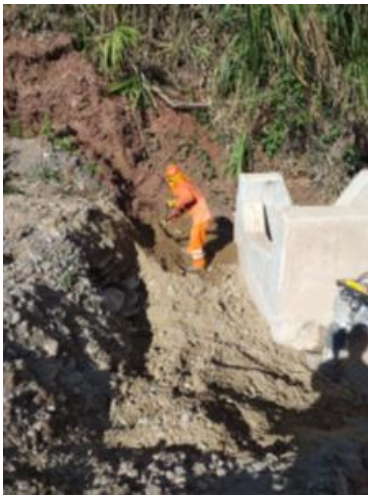
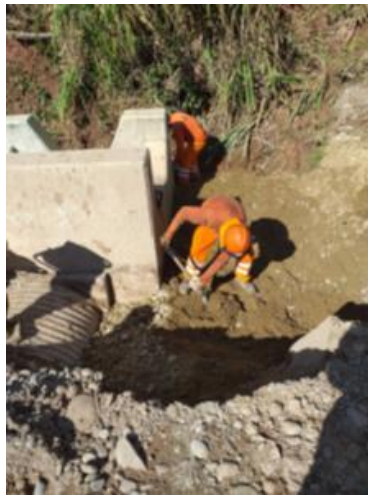
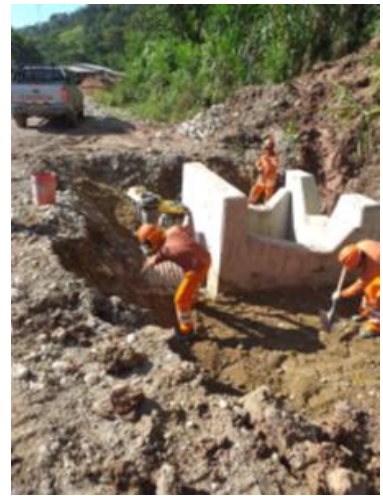
En la progresiva Km. 60+539 se está realizando el relleno compactado con equipo liviano en los lados de la caja de alcantarilla

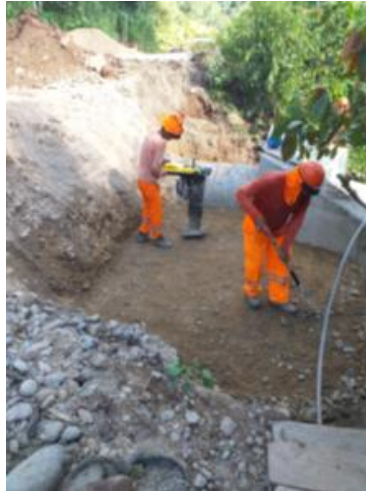
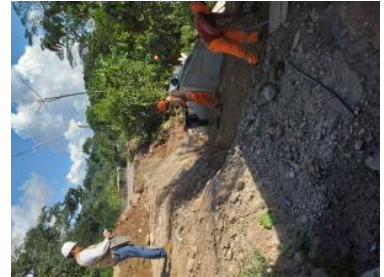
En la progresiva Km. 60+596 se ha realizado la excavación no clasificada para estructuras y se esta realizando el relleno compactado con equipo menor en zona de alcantarilla

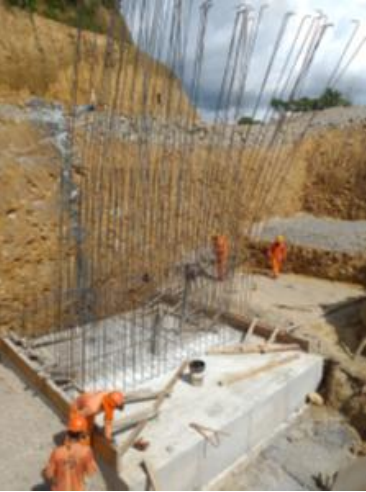
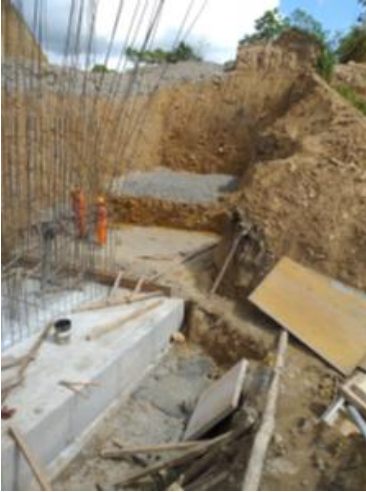
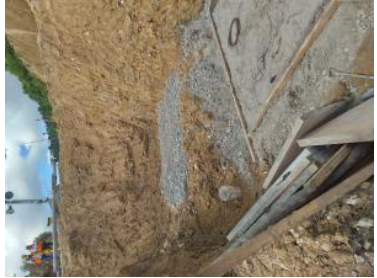
**CDescripcion\_\_\_\_\_:**  
En la progresiva Km. 38+480 se esta realizando el refuerzo metálico para la construcción de muros de concreto armado.

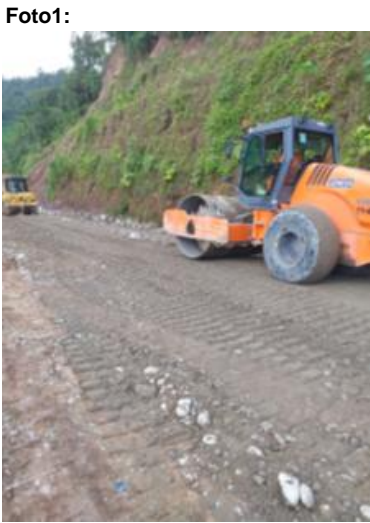
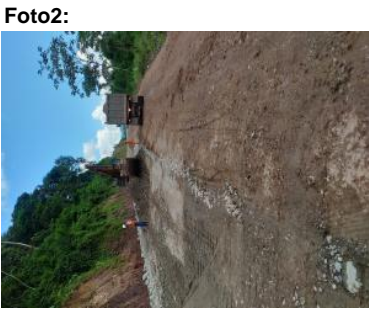
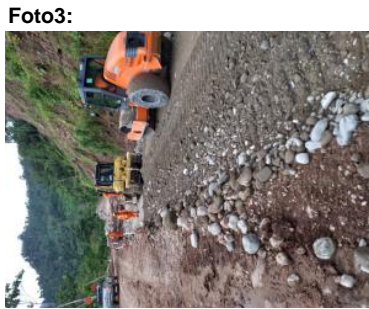
**CDescripcion\_\_\_\_\_:**  
En las progresiva 36+100 se esta mejorando los suelos utilizando en equipo vibrocompactador y tractor de oruga, en el margen derecho de la via

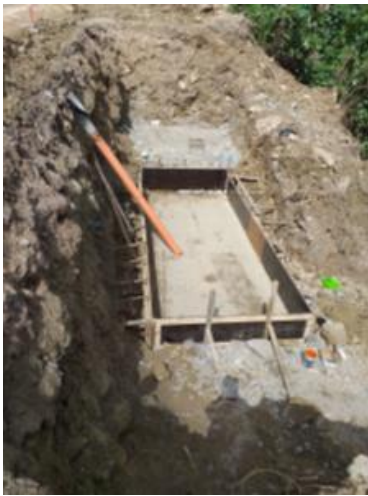
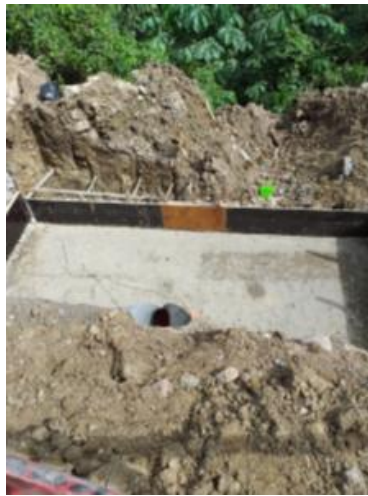
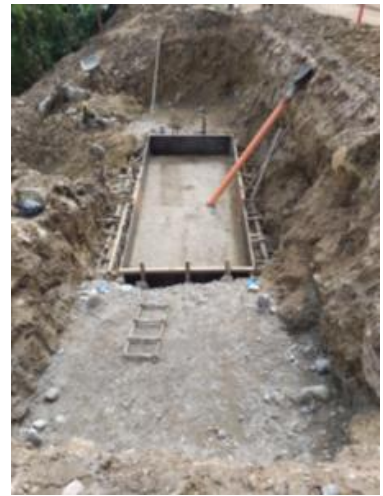
En la progresiva Km. 44+008 se ha realizado el encofrado, se espera a la supervisión para la revisión y liberación del elemento.

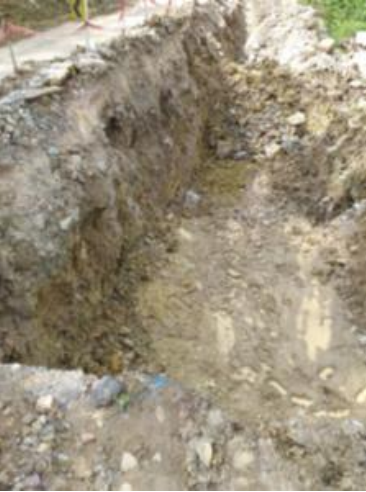
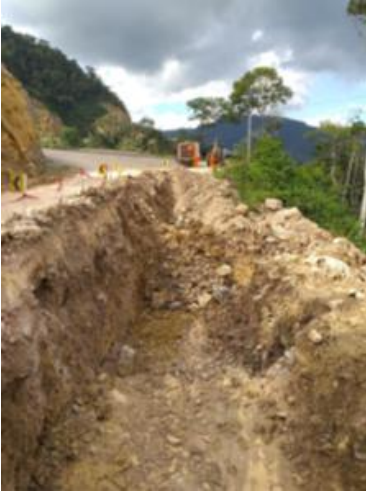
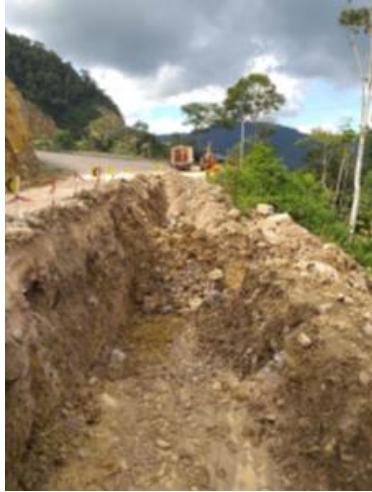
**CDescripcion\_\_\_\_\_:**  
En la progresiva Km. 44+680 se ha realizado la excavación para la construcción de muros

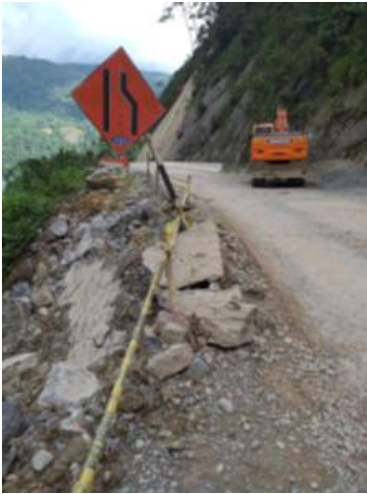
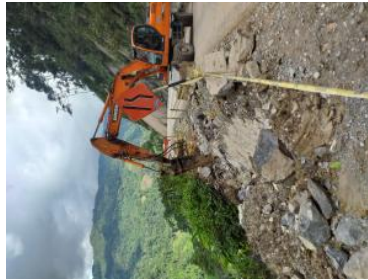
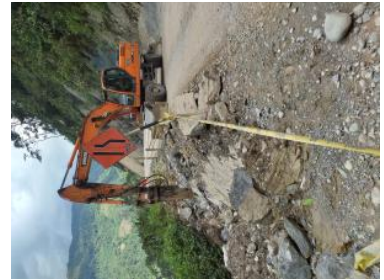
En la progresiva Km.44+890 se esta realizando la excavación en roca donde se ubicaran los muros adicionales.

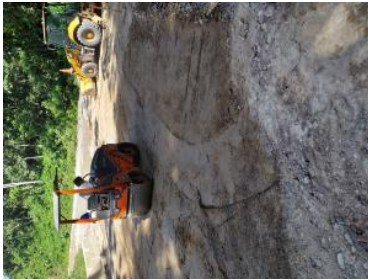
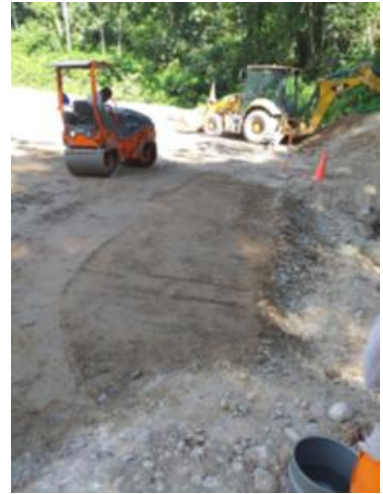
**CDescripcion\_\_\_\_\_:**  
En la progresiva Km. 54+590 se esta realizando el relleno para extructuras compactando con equipo liviano

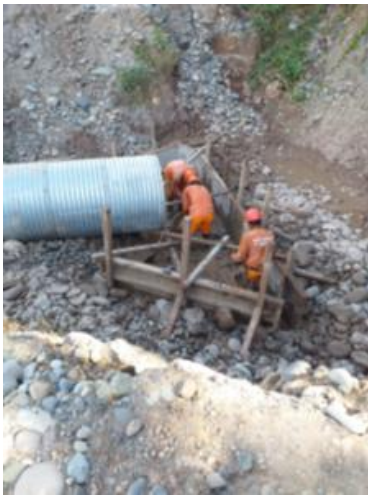
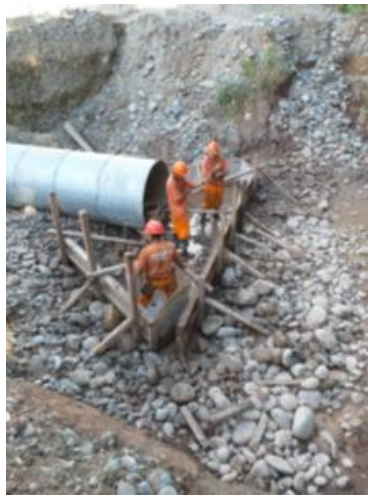
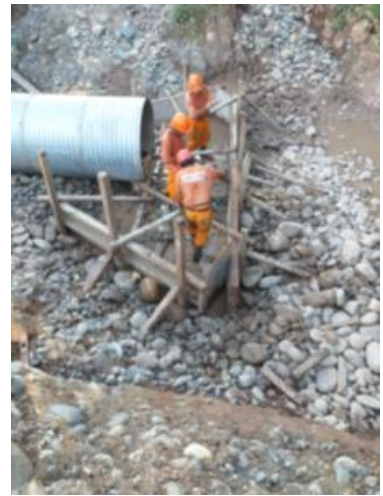
En la progresiva Km. 54+774 se esta construyendo el encofrado para la base de cabezal de alcantarilla

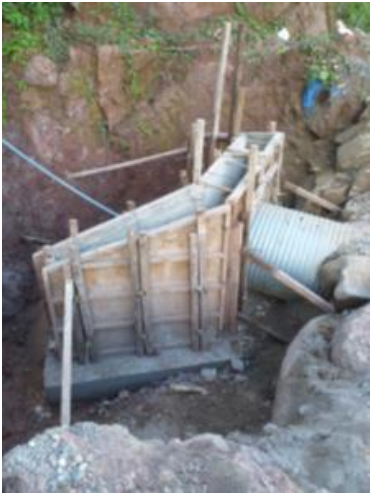
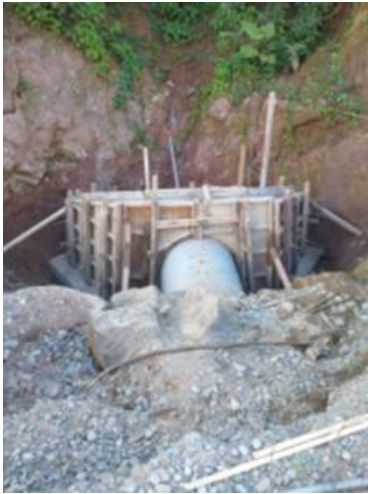
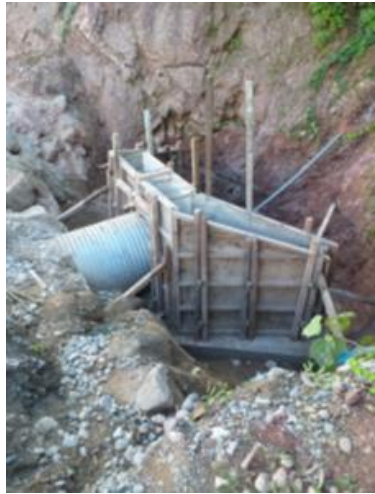
**CDescripcion\_\_\_\_\_:**  
En la progresiva Km. 55+147 se esta realizando el encofrado del cabezal de alcantarilla en su margen izquierdo

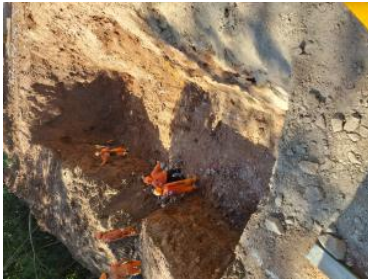
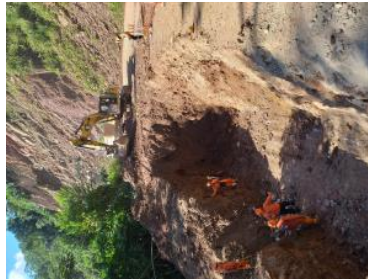
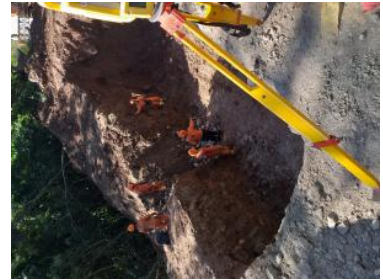
En la progresiva Km. 66+580 se ha realizado una excavación en donde se construirá los muros

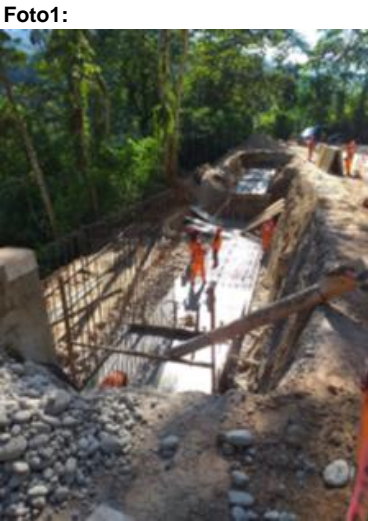
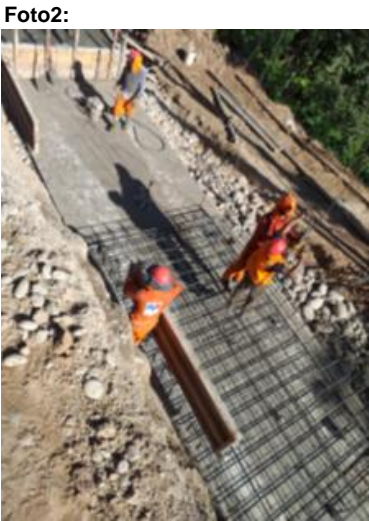
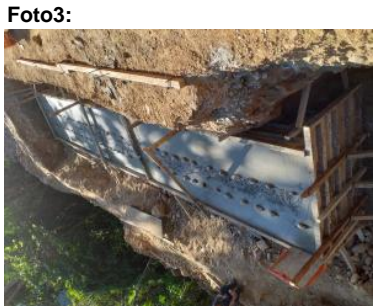
**CDescripcion\_\_\_\_\_:**  
En la progresiva Km. 66+825 se esta construyendo muros de concreto ciclopeo, y muros de concreto armado, ya se ha vaciado las bases de los muros ciclopeos y se ha colocado solado a los muros de concreto armado.

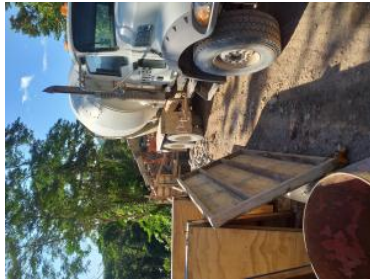
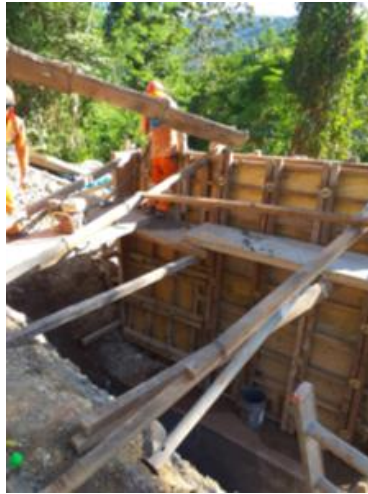
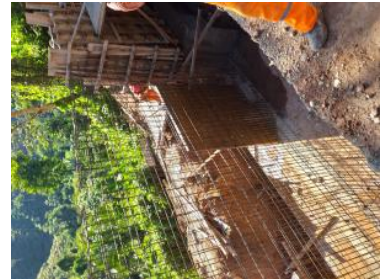
**CDescripcion\_\_\_\_\_:**  
En la progresiva Km. 67+059 a la 67+073 se esta vaciando concreto para muro de concreto

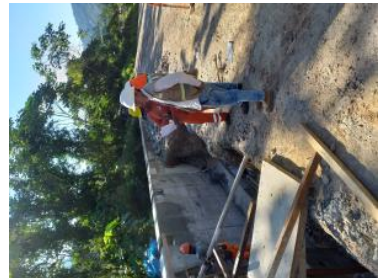
**CDescripcion\_\_\_\_\_:**  
En las progresivas Km. 67+098 a la 67+134 se ha realizado el vaciado de las bases de muros ciclopeos

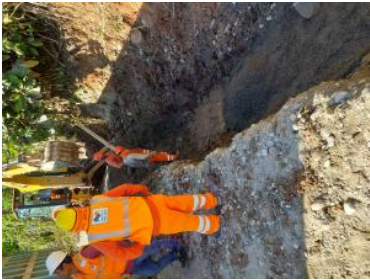
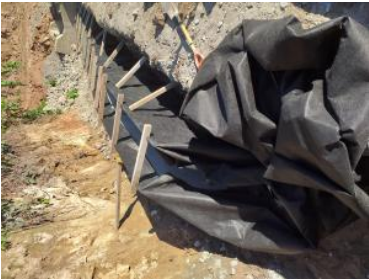
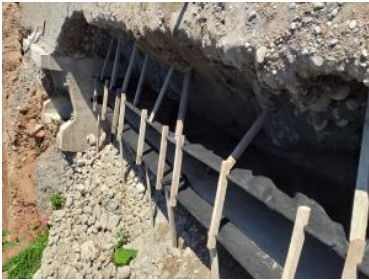
**CDescripcion\_\_\_\_\_:**  
En la progresiva Km. 68+420 a la 68+430 se ha colocado un sub dren que drena hacia un cabezal de alcantarilla.

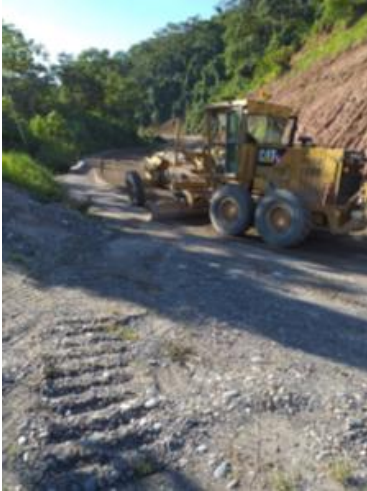
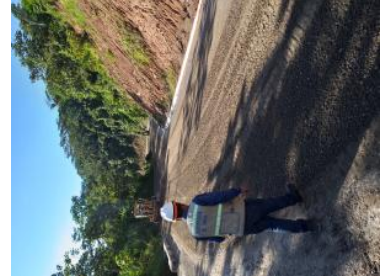
En la progresiva Km. 71+760 se está realizando la construcción de bases de material granular, utilizando una motoniveladora, una vibrocompactadora y un camión cisterna ( cuando es necesario )

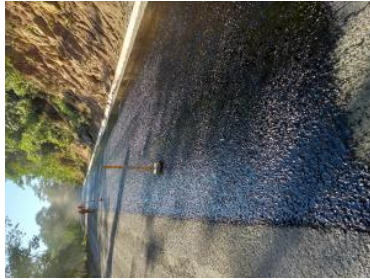
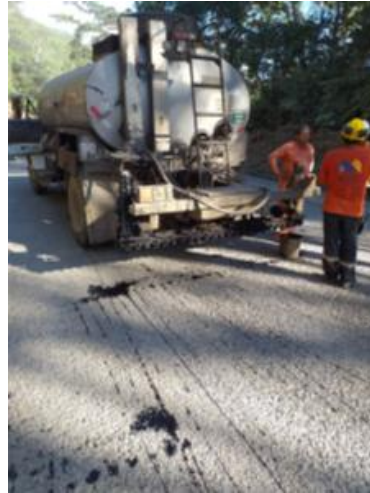
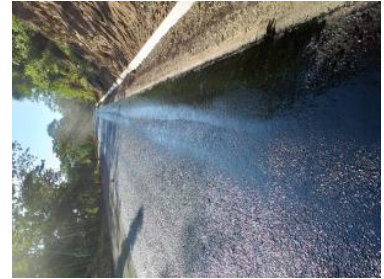
Desde la progresiva Km. 73+310 a la 73+840 se esta realizando la imprimación asfáltica por el margen derecho de la vía. Efectuando primero el soplado y limpieza de la superficie.

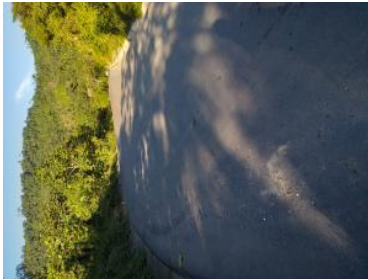
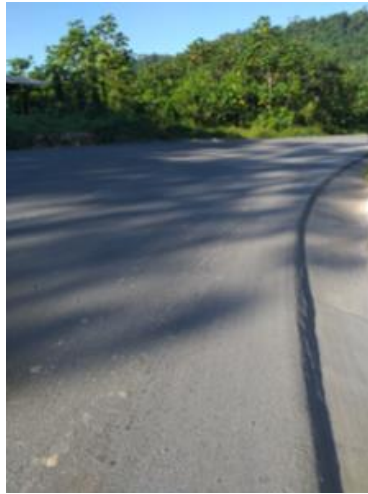
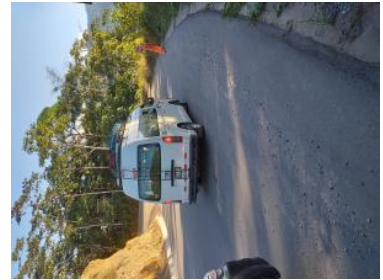
En la progresiva Km.73+900 a 74+000 se verifica la construcción de pavimento de asfalto en caliente en toda la calzada

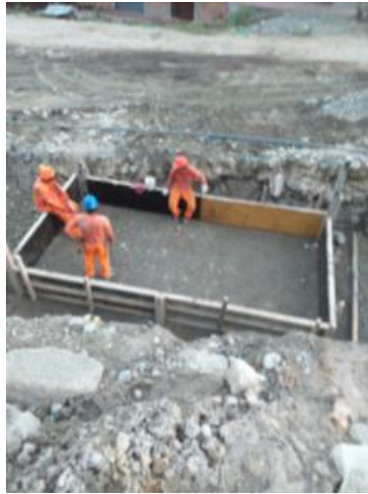
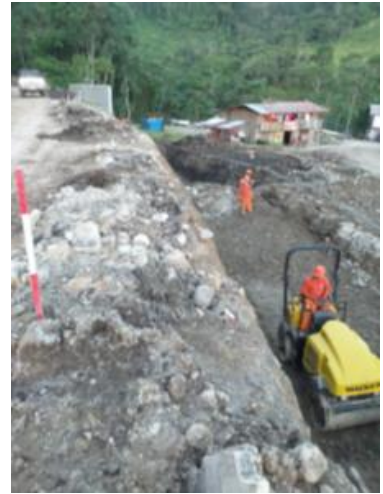
En la progresiva KM. 40+331 a 40+395 se está realizando excavaciones, bases de muros y el encofrado para el vaciado de las bases de muros
