BITACORA ELECTRÓNICA DE OBRA

Confirma Bitacora: Si	Nro Informe: 89	Fecha Informe: 10-05-2019	Nombre De La Obra: Carretera Juanjui-Tocache, tramo Pizana - La Polvora - Pizarron - Perlamayo - Campanilla	Personal Encargado: BORIS WALTER AYLLÓN CARCELÉN
---------------------------------	---------------------------	-------------------------------------	---	--

PANEL FOTOGRAFICO

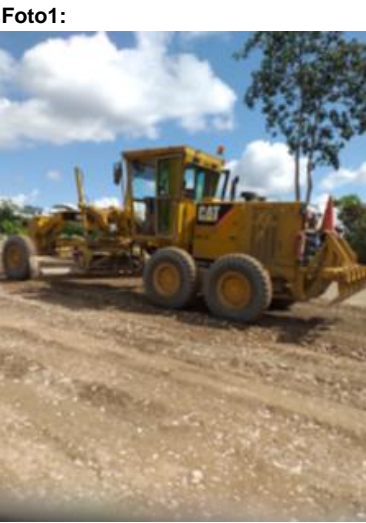
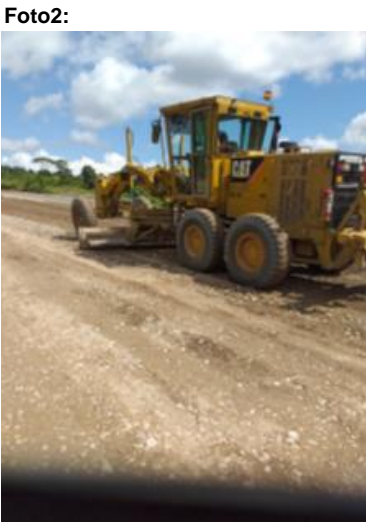
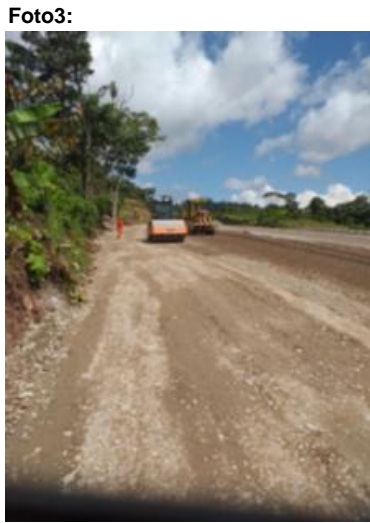
1

CDescripcion_____:
En la progresiva KM. 36+300 se esta colocando material granular (corona) hasta llegar a nivel de sub- rasante

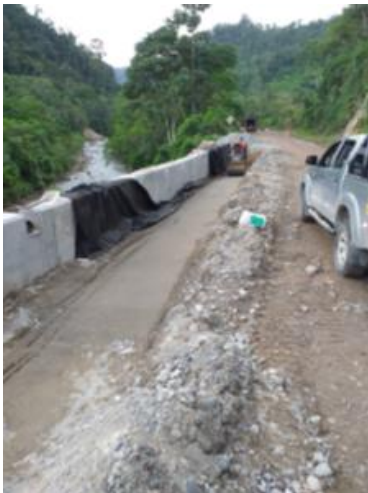
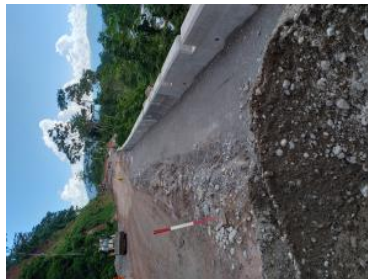
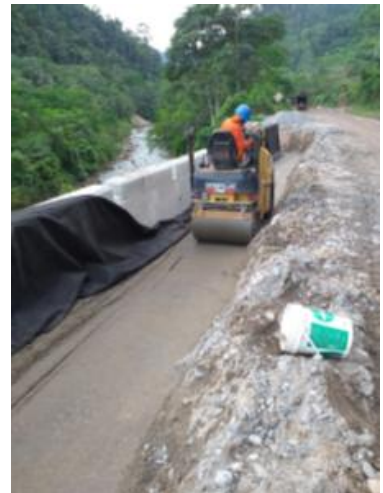
3

En la progresiva Km. 36+360 se esta realizando el relleno y la compactación en la zona excavada

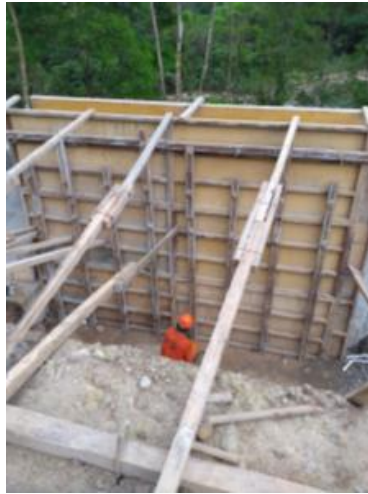
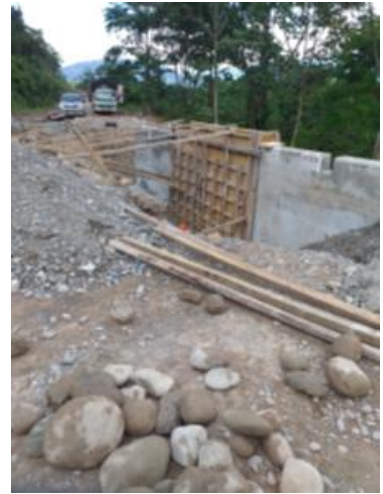
En la progresiva Km. 39+560 se esta realizando el encofrado para el vaciado de muro de concreto armado

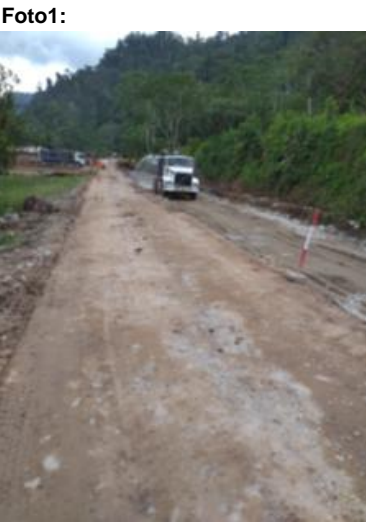
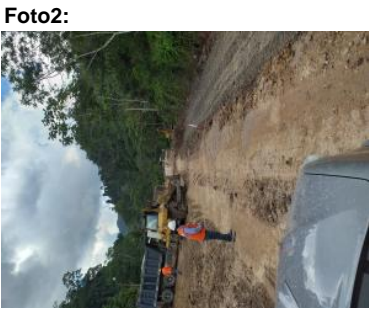
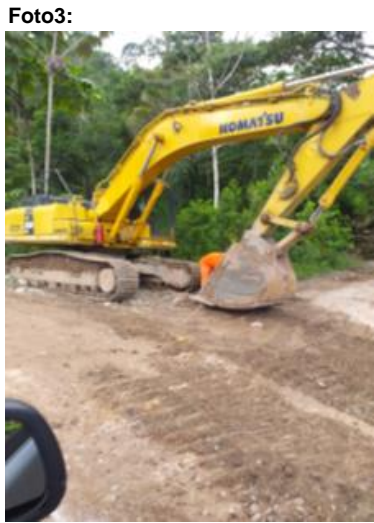
5

CDescripcion_____:
En la progresiva KM. 39+600 se está realizando el mejoramiento de los suelos, excavando el suelo existente con una excavadora de oruga

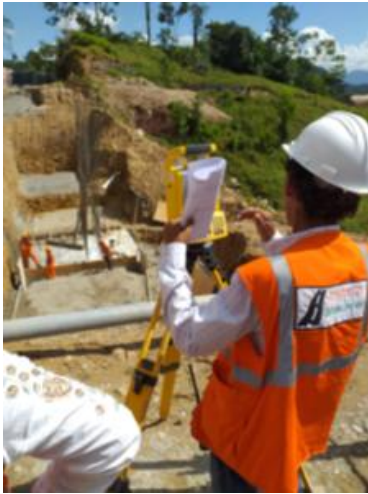
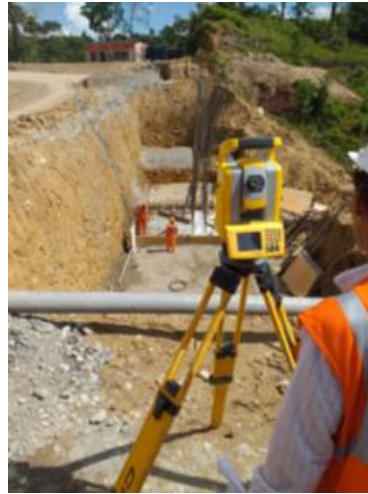
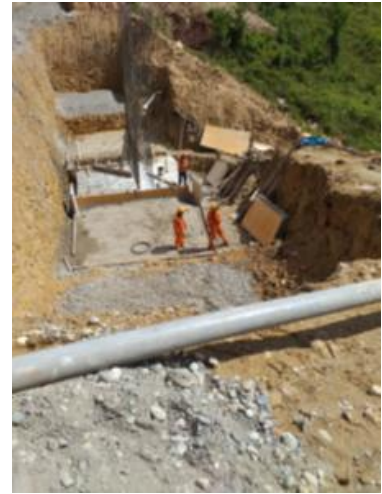
6

Dentro de las progresivas Km. 38+457 a 38+488 se estan replanteando los puntos donde se alineará los muros

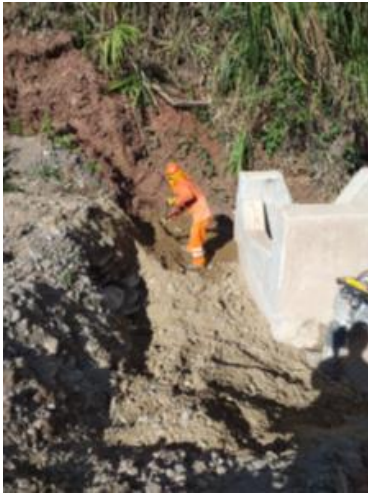
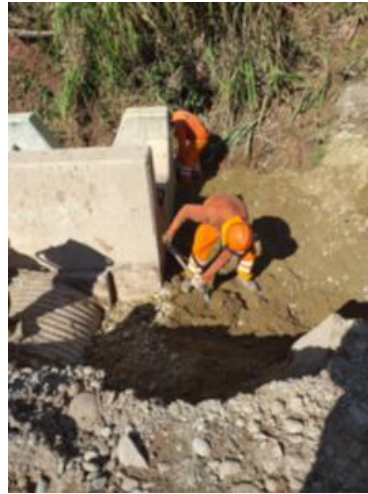
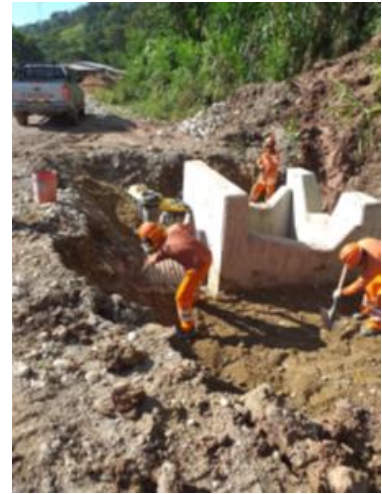
7

En la progresiva Km. 60+539 se está realizando el relleno compactado con equipo liviano en los lados de la caja de alcantarilla

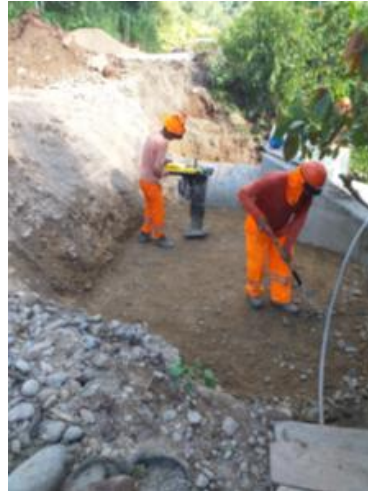
8

En la progresiva Km. 60+596 se ha realizado la excavación no clasificada para estructuras y se esta realizando el relleno compactado con equipo menor en zona de alcantarilla

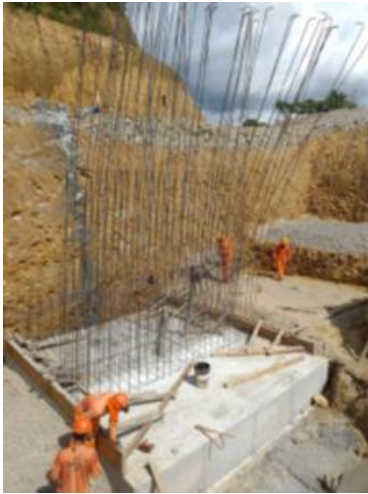
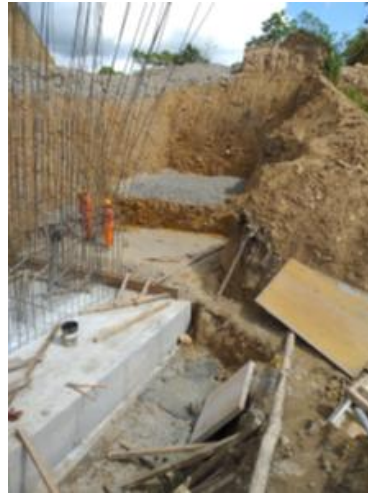
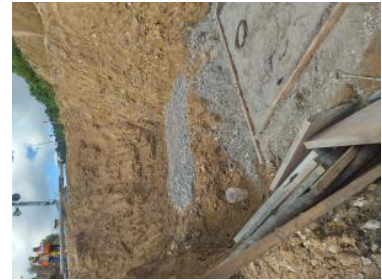
En la progresiva Km. 38+480 se esta realizando el refuerzo metálico para la construcción de muros de concreto armado.

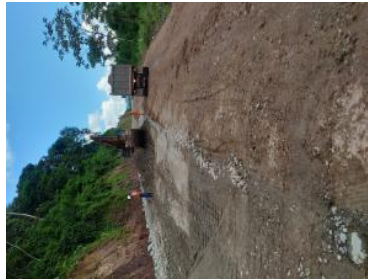
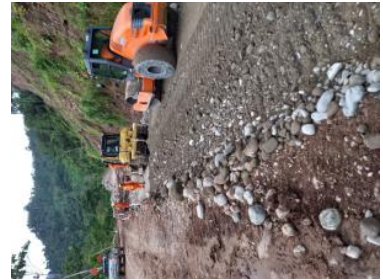
10

En las progresiva 36+100 se esta mejorando los suelos utilizando en equipo vibrocompactador y tractor de oruga, en el margen derecho de la via

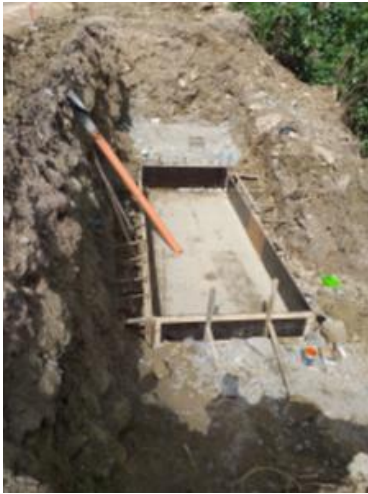
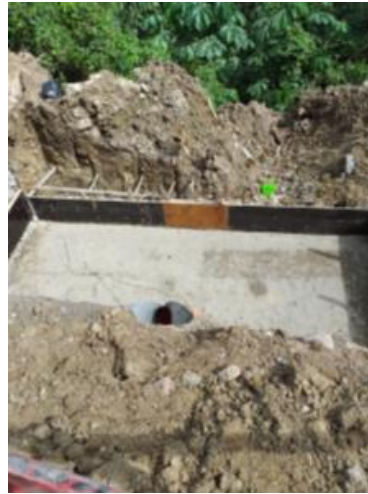
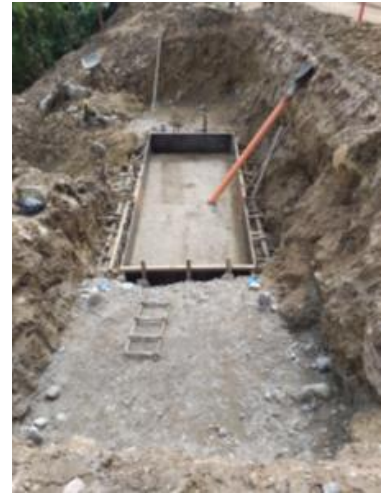
11

Crítico

En la progresiva Km. 44+008 se ha realizado el encofrado, se espera a la supervisión para la revisión y liberación del elemento.

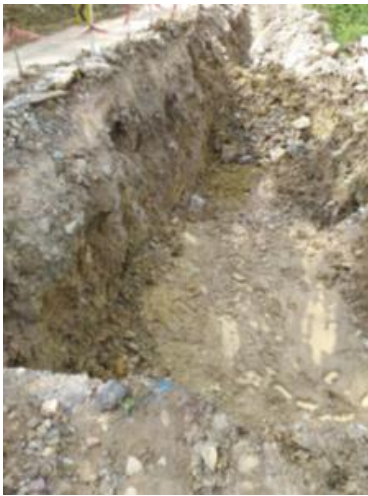
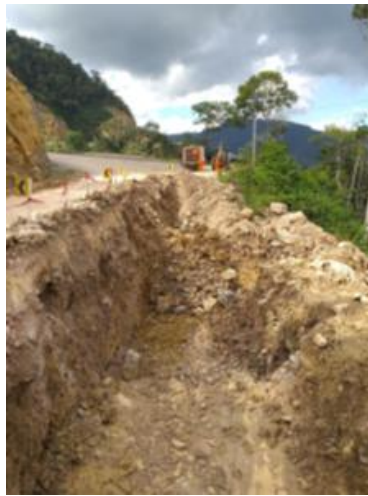
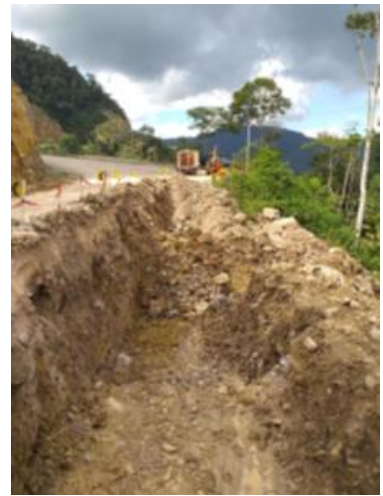
12

En la progresiva Km. 44+680 se ha realizado la excavación para la construcción de muros

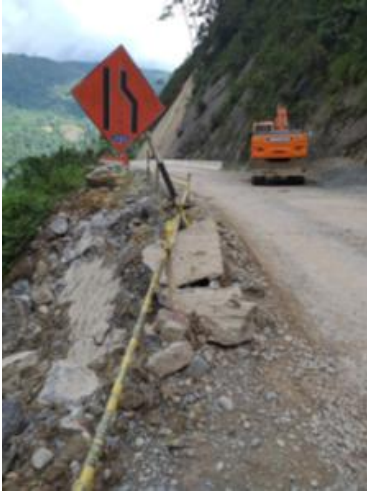
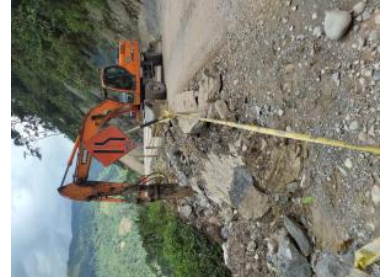
13

En la progresiva Km.44+890 se esta realizando la excavación en roca donde se ubicaran los muros adicionales.

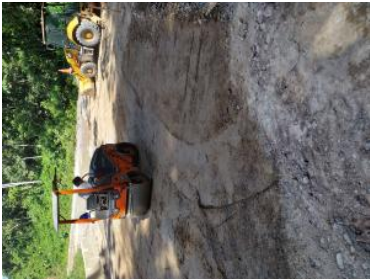
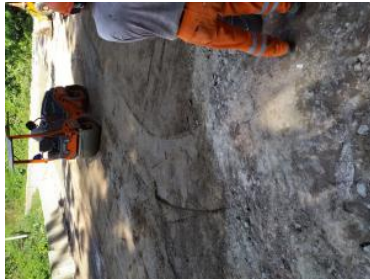
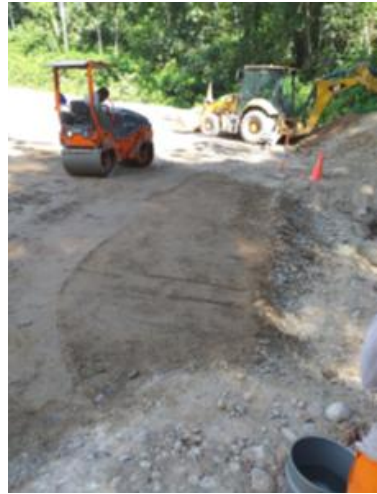
14

CDescripcion_____:
En la progresiva Km. 54+590 se esta realizando el relleno para extructuras compactando con equipo liviano

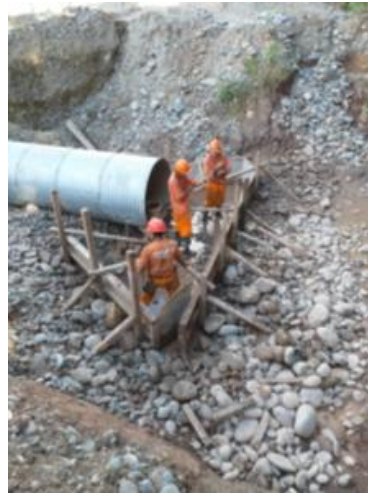
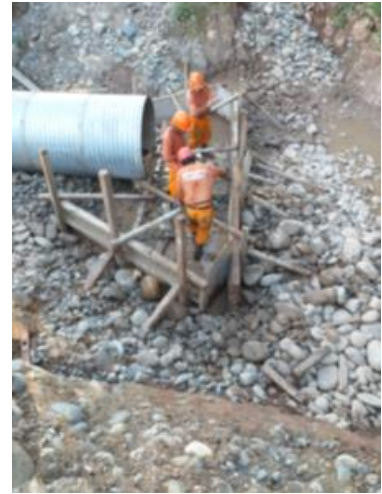
15

En la progresiva Km. 54+774 se esta construyendo el encofrado para la base de cabezal de alcantarilla

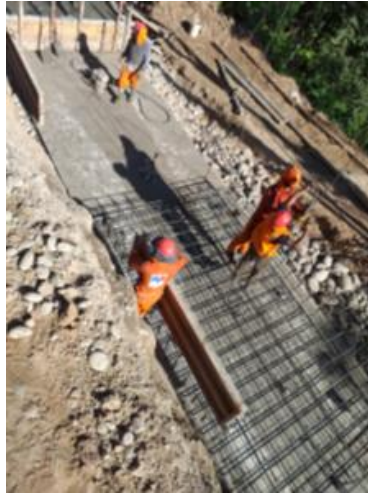
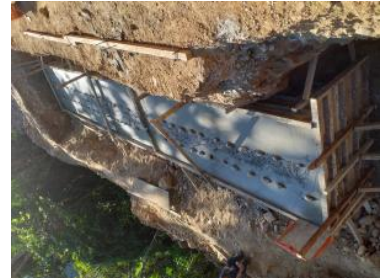
18

En la progresiva Km. 66+825 se esta construyendo muros de concreto ciclopeo, y muros de concreto armado, ya se ha vaciado las bases de los muros ciclopeos y se ha colocado solado a los muros de concreto armado.

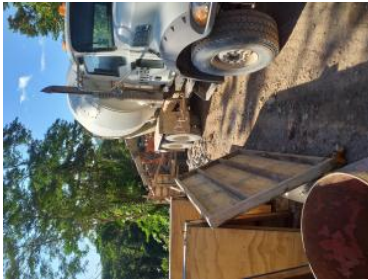
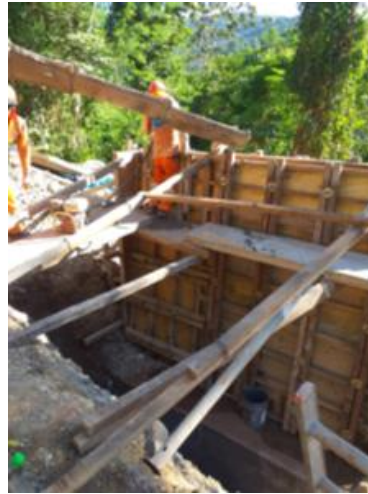
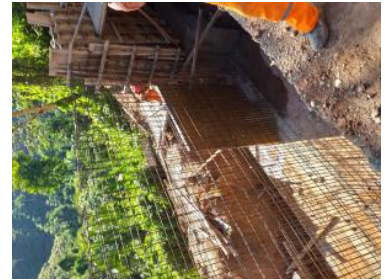
19

En la progresiva Km. 67+059 a la 67+073 se esta vaciando concreto para muro de concreto

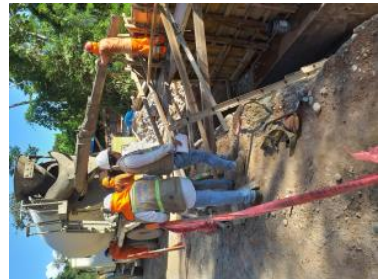
20

Actividades:
vaciso de muro

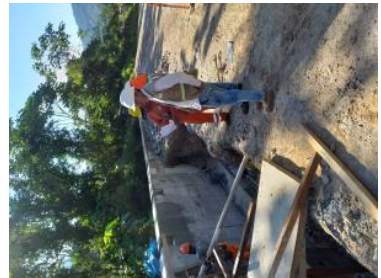
21

CDescripcion_____:
En las progresivas Km. 67+098 a la 67+134 se ha realizado el vaciado de las bases de muros ciclopeos

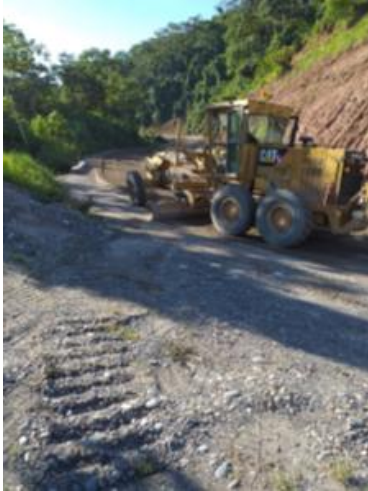
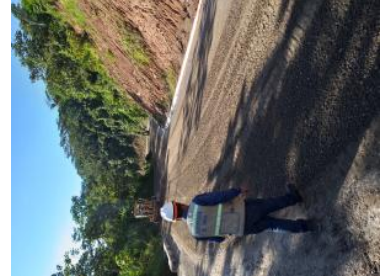
23

En la progresiva Km. 71+760 se está realizando la construcción de bases de material granular, utilizando una motoniveladora, una vibrocompactadora y un camión cisterna (cuando es necesario)

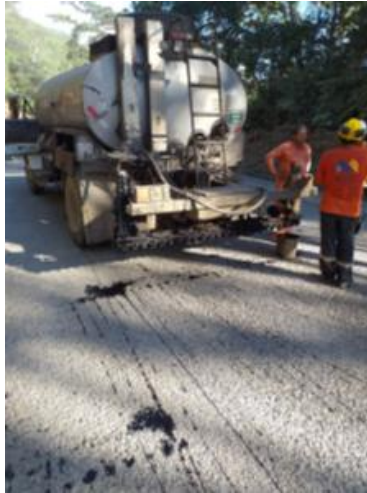
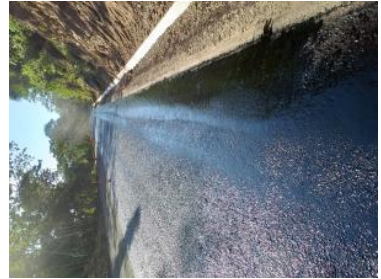
24

CDescripcion_____:
Desde la progresiva Km. 73+310 a la 73+840 se esta realizando la imprimación asfáltica por el margen derecho de la vía. Efectuando primero el soplado y limpieza de la superficie.

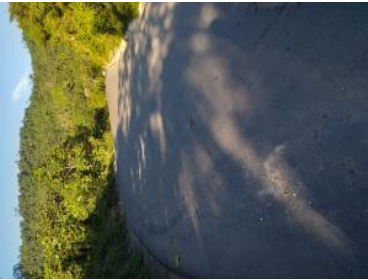
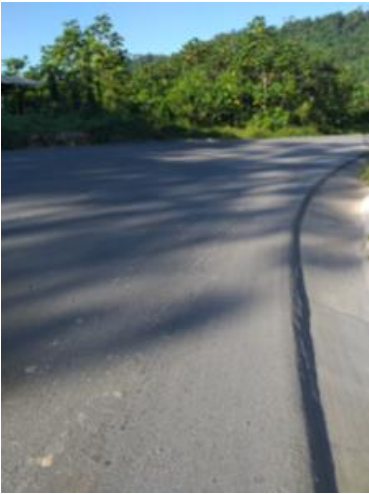
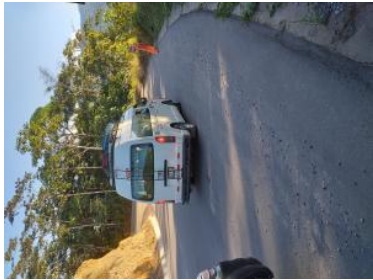
25

CDescripcion_____:
En la progresiva Km.73+900 a 74+000 se verifica la construcción de pavimento de asfalto en caliente en toda la calzada

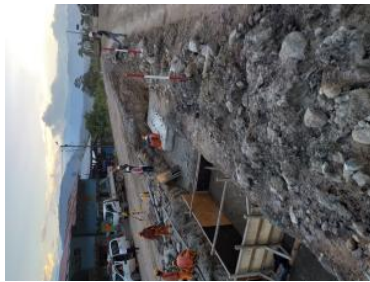
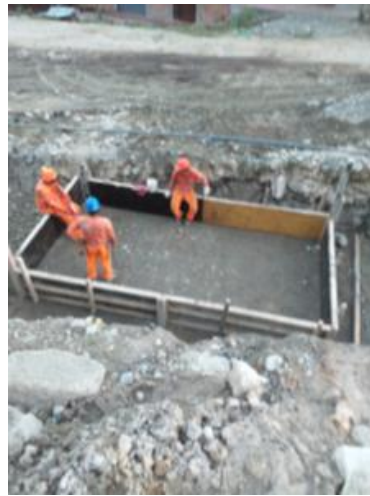
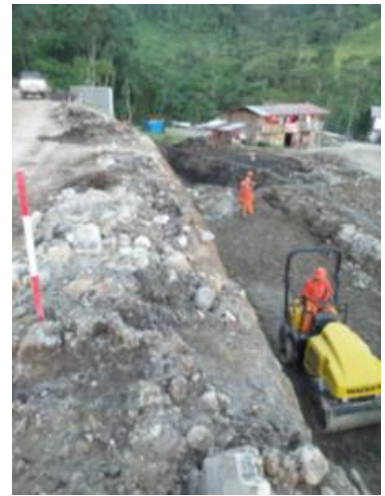
26

En la progresiva KM. 40+331 a 40+395 se está realizando excavaciones, bases de muros y el encofrado para el vaciado de las bases de muros
