BITACORA ELECTRÓNICA DE OBRA

Confirma Bitacora: Si	Nro Informe: 89	Fecha Informe: 10-05-2019	Nombre De La Obra: Carretera Juanjui-Tocache, tramo Pizana - La Polvora - Pizarron - Perlamayo - Campanilla	Personal Encargado: BORIS WALTER AYLLÓN CARCELÉN
---------------------------------	---------------------------	-------------------------------------	---	--

Visita de seguimiento en campo de las actividades del contrato principal y de los adicionales aprobados como :mejoramientos de suelos, construcción de muros, construcción de cabezales de alcantarillas, excavaciones, rellenos, conformación de la superficie, subdrenajes, construcción de sub.bases y bases, imprimación asfáltica , transporte de material granular. Se realizó visita de verificación y conformidad de metrados.

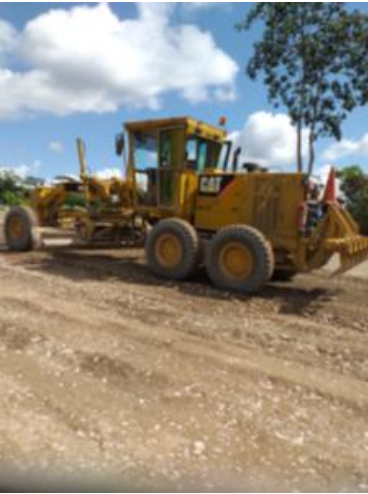
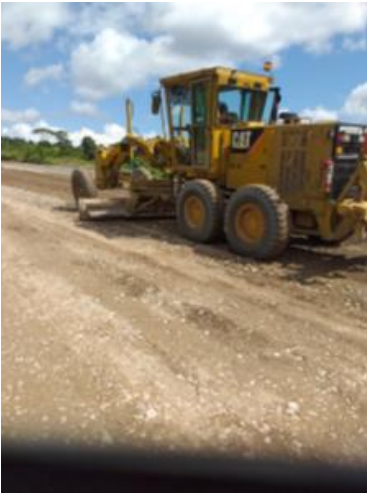
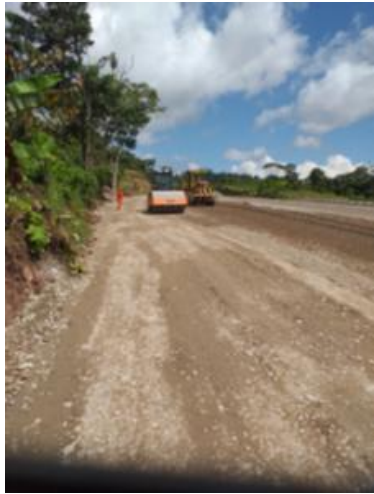
1

Actividades:
Visita de seguimiento en campo : colocación de material granular (corona)

CDescripcion_____:
En la progresiva KM. 36+300 se esta colocando material granular (corona) hasta llegar a nivel de sub- rasante

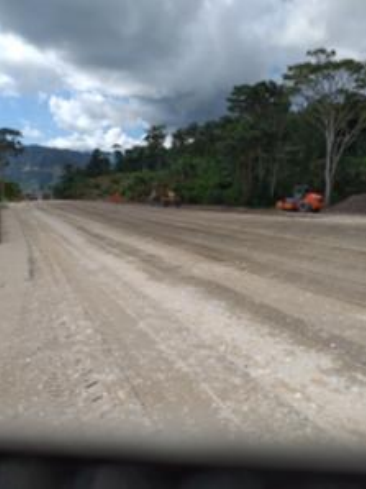
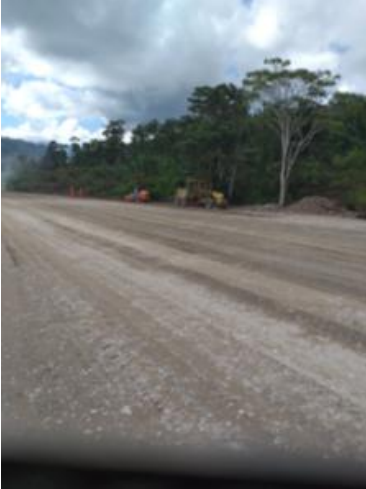
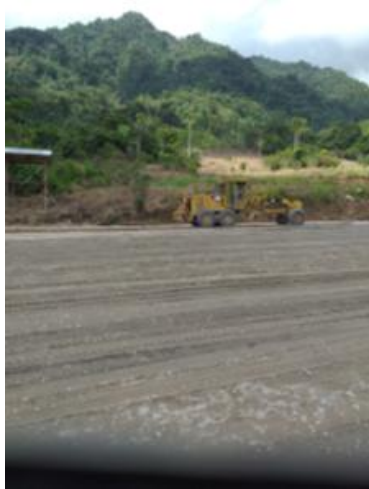
2

Actividades:
Visita de seguimiento en campo: Mejoramiento de suelos (Colocación de material granular (corona))

CDescripcion_____:
Desde la progresiva 36+010 a 36+400 se esta colocando material granular hasta llevarlo a nivel de sub-rasante , se esta utilizando una motoniveladora, una vibrocompactadora, un camion cisterna (cuando es necesario) y volquetes para el transporte del material.

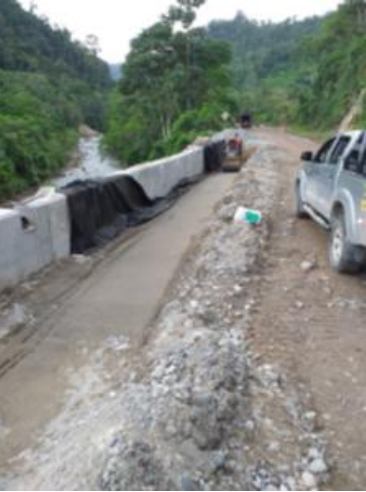
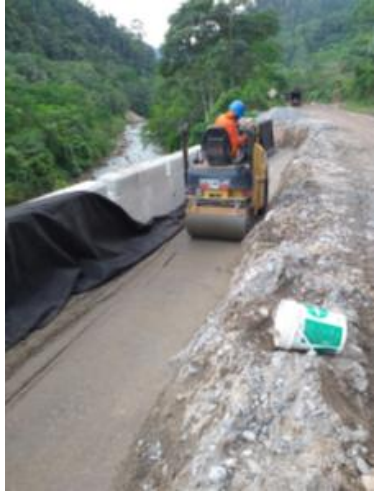
3

Actividades:
Visita de seguimiento en campo: Compactación en borde de muro

CDescripcion_____:
En la progresiva Km. 36+360 se esta realizando el relleno y la compactación en la zona excavada

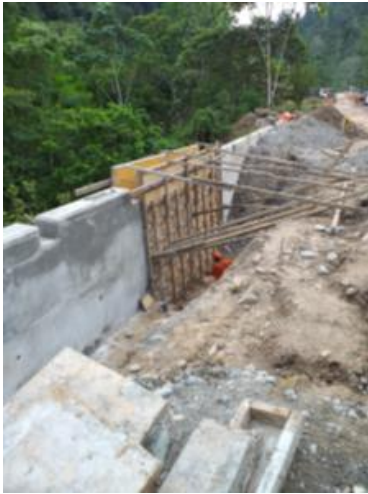
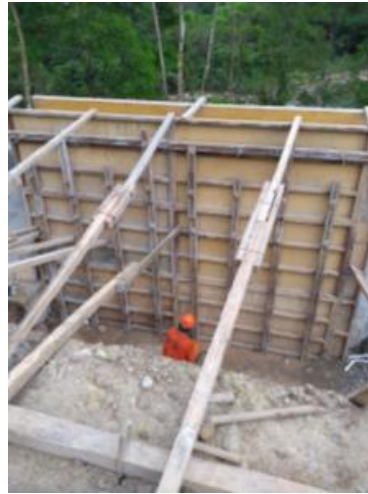
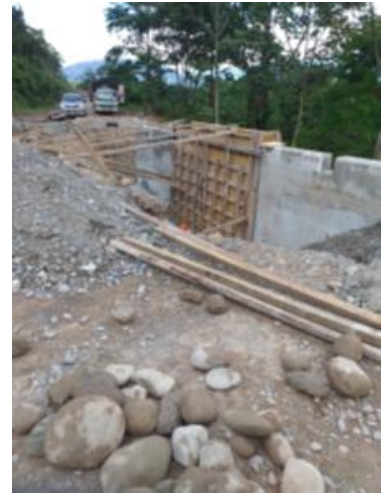
visita de seguimiento en campo: Encofrado de muro de concreto armado.

En la progresiva Km. 39+560 se esta realizando el encofrado para el vaciado de muro de concreto armado

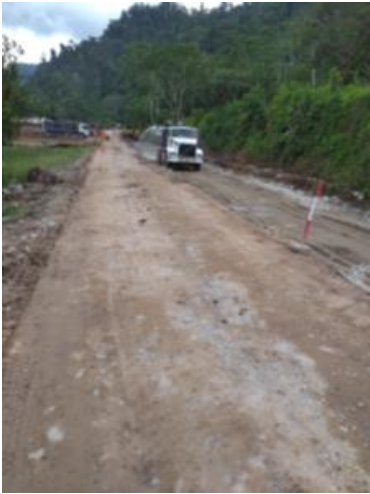
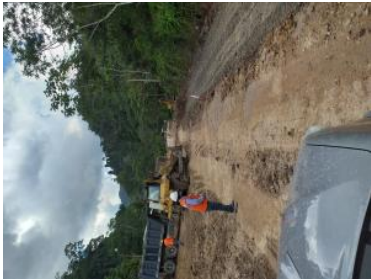
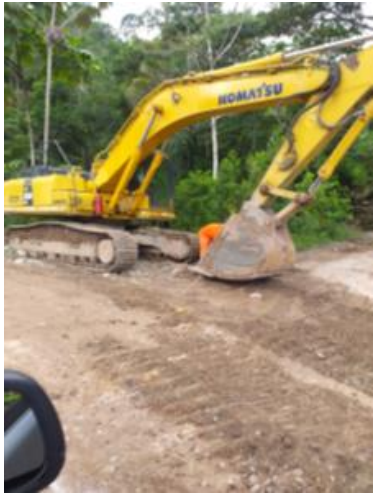
5

Actividades:
Visita de seguimiento en campo: Mejoramientos de suelos

CDescripcion_____:
En la progresiva KM. 39+600 se está realizando el mejoramiento de los suelos, excavando el suelo existente con una excavadora de oruga

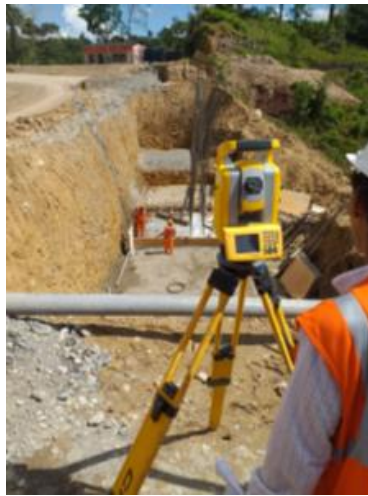
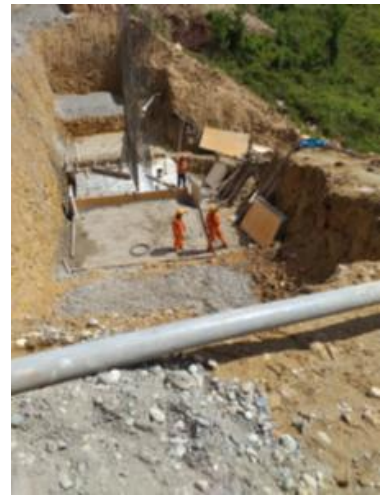
6

Visita de seguimiento en campo: Labores de replanteo topográfico de muro

Dentro de las progresivas Km. 38+457 a 38+488 se estan replanteando los puntos donde se alineará los muros

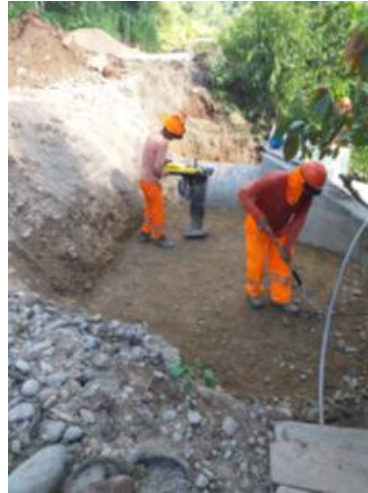
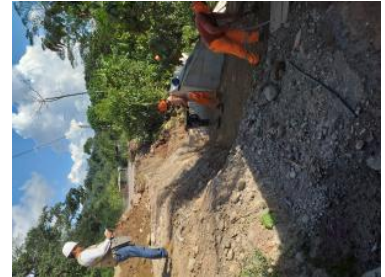
8

Visita de seguimiento en campo: 501E Excavacion no clasificada para estructuras y 502 A relleno para estructuras

En la progresiva Km. 60+596 se ha realizado la excavación no clasificada para estructuras y se esta realizando el relleno compactado con equipo menor en zona de alcantarilla

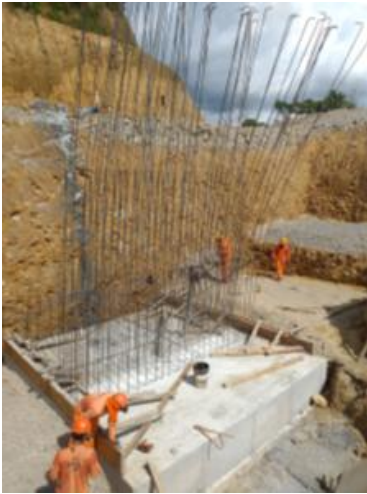
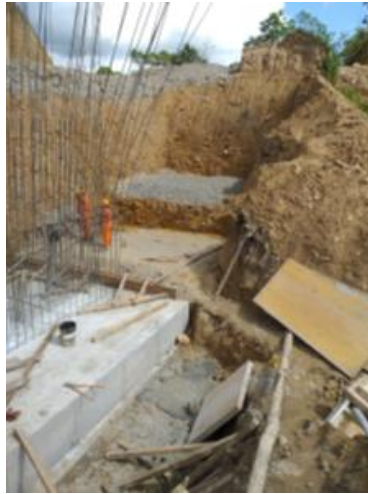
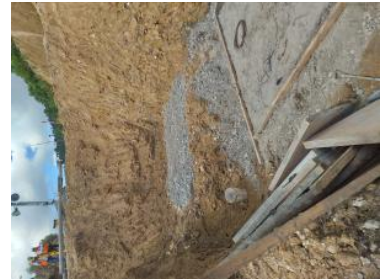
9

Visita de seguimiento en campo: Refuerzo metálico

En la progresiva Km. 38+480 se esta realizando el refuerzo metálico para la construcción de muros de concreto armado.

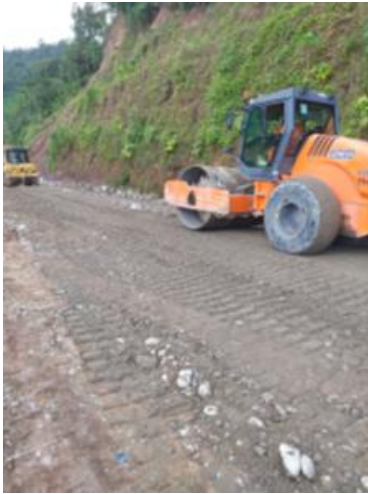
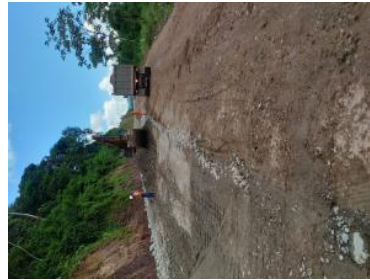
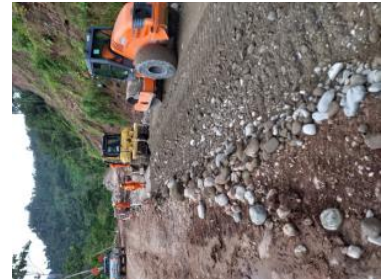
10

Visita de seguimiento en campo: Mejoramiento de suelos

En las progresiva 36+100 se esta mejorando los suelos utilizando en equipo vibrocompactador y tractor de oruga, en el margen derecho de la via

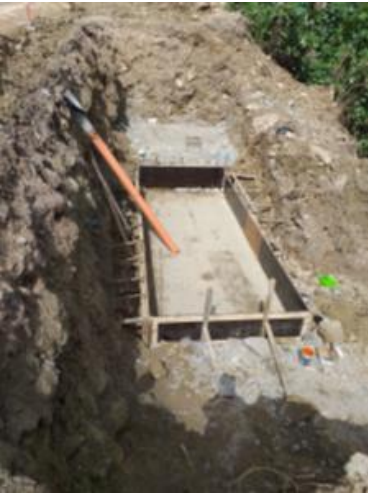
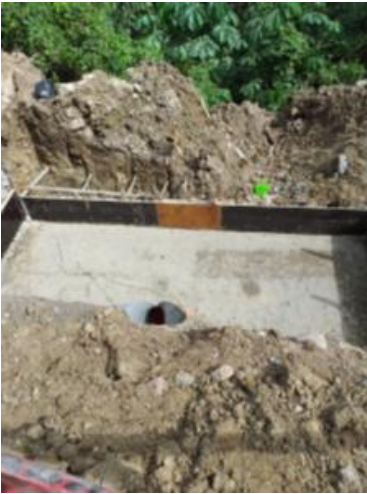
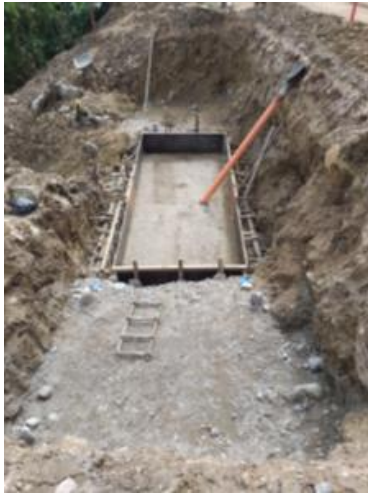
11

Actividades:
Visita de seguimiento en campo: Encofrado de base de cabezal de alcantarilla

CDescripcion_____:
En la progresiva Km. 44+008 se ha realizado el encofrado, se espera a la supervisión para la revisión y liberación del elemento.

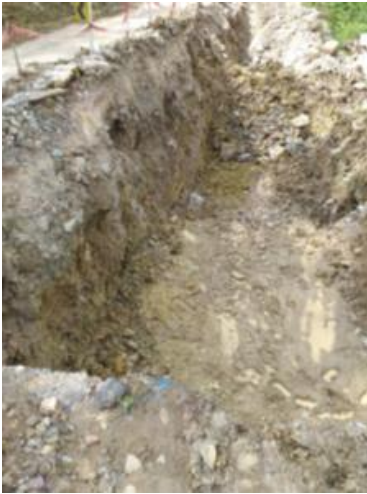
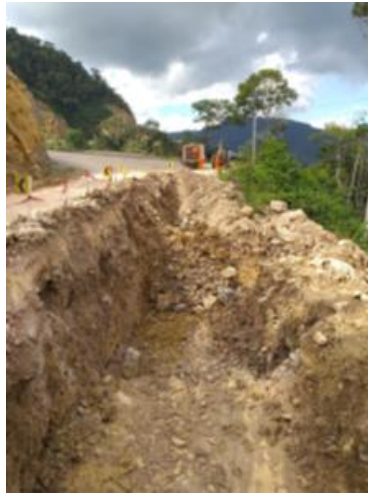
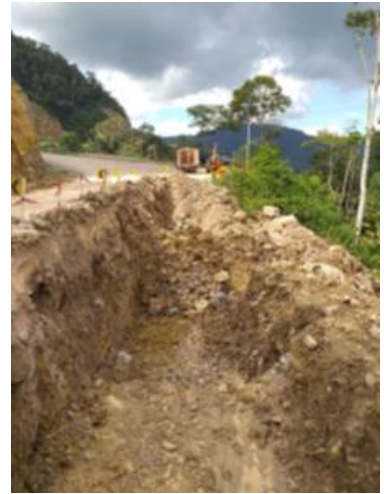
12

Visita de seguimiento en campo: Excavación

En la progresiva Km. 44+680 se ha realizado la excavación para la construcción de muros

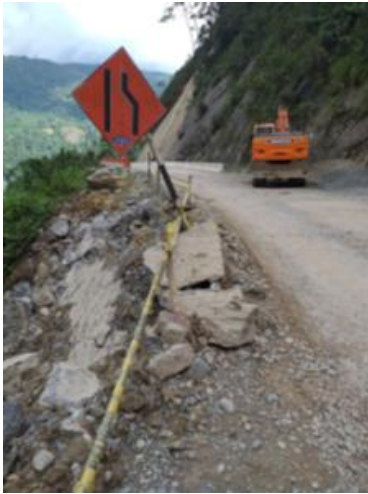
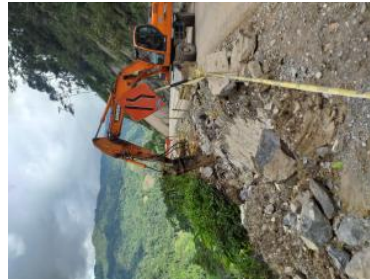
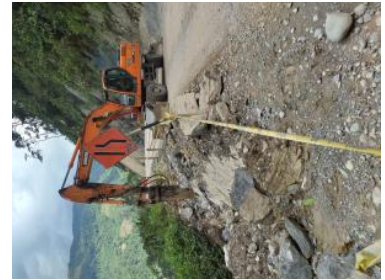
13

Visita de seguimiento en campo: Excavación en roca

En la progresiva Km.44+890 se esta realizando la excavación en roca donde se ubicaran los muros adicionales.

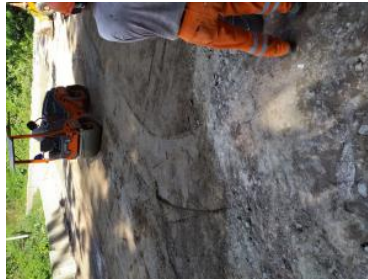
14

Actividades:
Visita de seguimiento en campo: 502 A relleno para estructuras

CDescripcion_____:
En la progresiva Km. 54+590 se esta realizando el relleno para extructuras compactando con equipo liviano

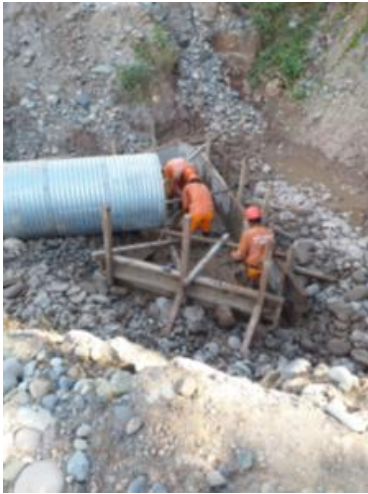
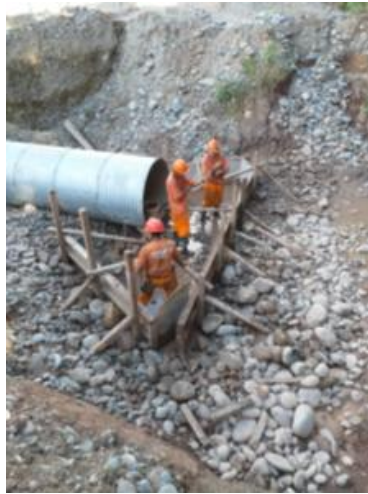
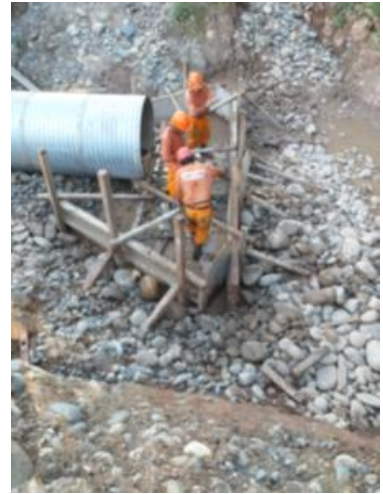
15

Visita de seguimiento en campo: Encofrado para base de cabezal de alcantarilla

En la progresiva Km. 54+774 se esta construyendo el encofrado para la base de cabezal de alcantarilla

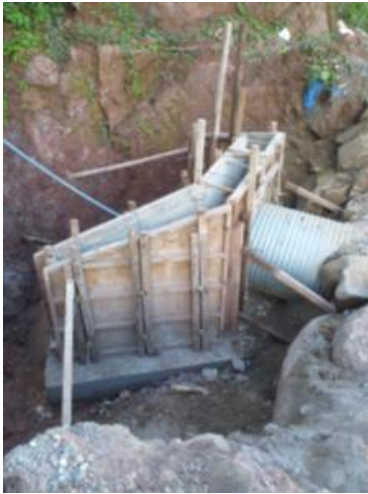
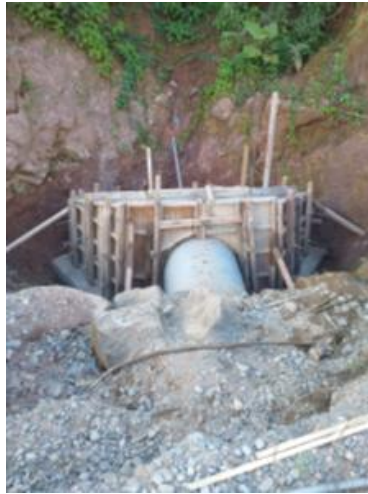
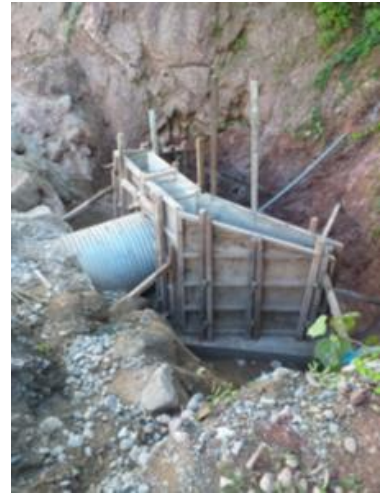
16

Visita de seguimiento en campo: Encofrado de cabezal de alcantarilla

En la progresiva Km. 55+147 se esta realizando el encofrado del cabezal de alcantarilla en su margen izquierdo

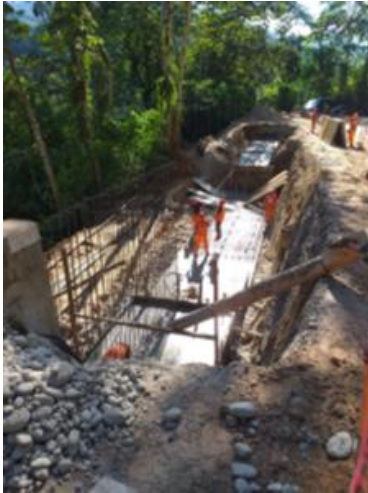
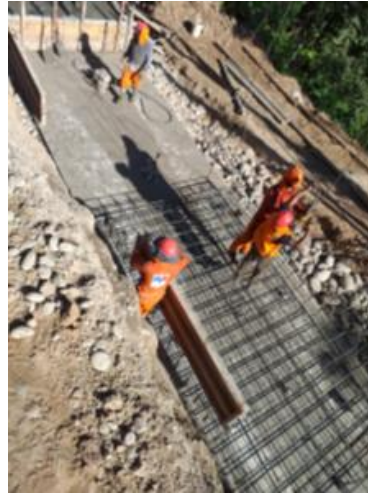
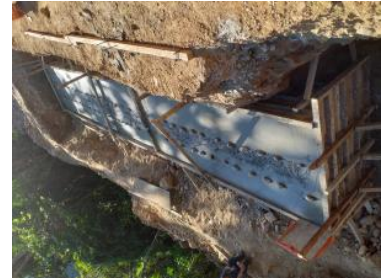
18

Visita de seguimiento en campo: Construcción de muros

En la progresiva Km. 66+825 se esta construyendo muros de concreto ciclopeo, y muros de concreto armado, ya se ha vaciado las bases de los muros ciclopeos y se ha colocado solado a los muros de concreto armado.

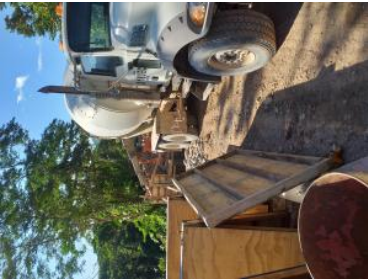
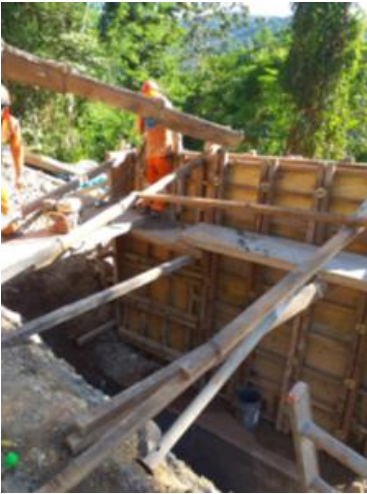
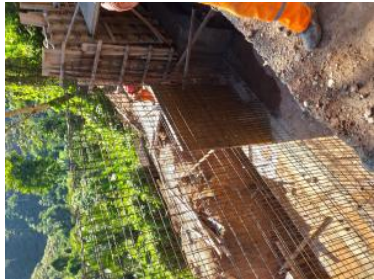
19

Actividades:
Visita de seguimiento en campo: Vaciado de concreto en muros

CDescripcion_____:
En la progresiva Km. 67+059 a la 67+073 se esta vaciando concreto para muro de concreto

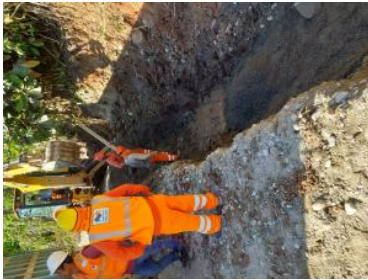
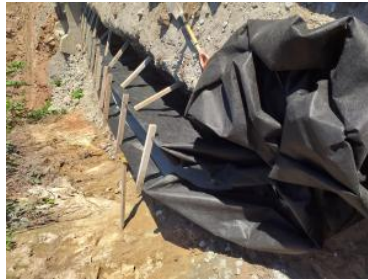
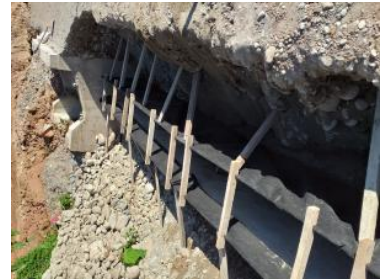
22

Visita de seguimiento en campo: (filtro) sub dren

En la progresiva Km. 68+420 a la 68+430 se ha colocado un sub dren que drena hacia un cabezal de alcantarilla.

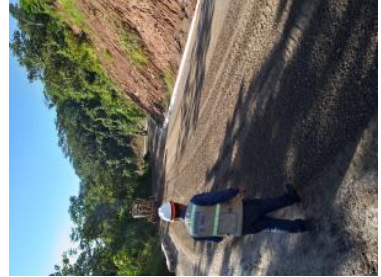
23

Visita de seguimiento en campo: Construcción de bases de material granular

En la progresiva Km. 71+760 se está realizando la construcción de bases de material granular, utilizando una motoniveladora, una vibrocompactadora y un camión cisterna (cuando es necesario)

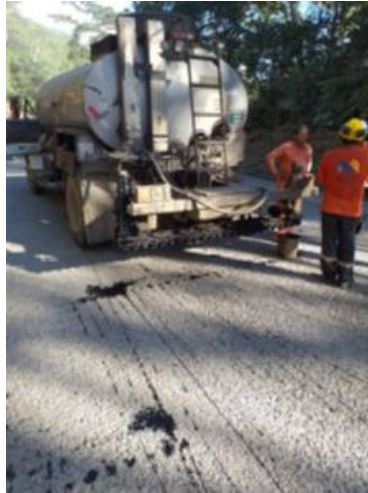
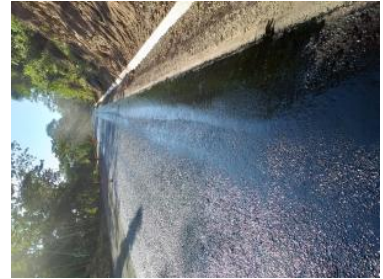
24

Visita de seguimiento en campo: Imprimación asfáltica (lado derecho)

Desde la progresiva Km. 73+310 a la 73+840 se esta realizando la imprimación asfáltica por el margen derecho de la vía. Efectuando primero el soplado y limpieza de la superficie.

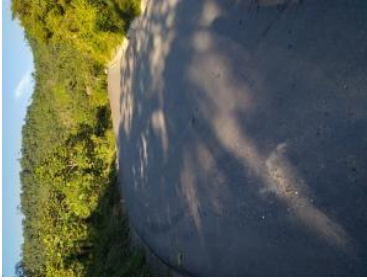
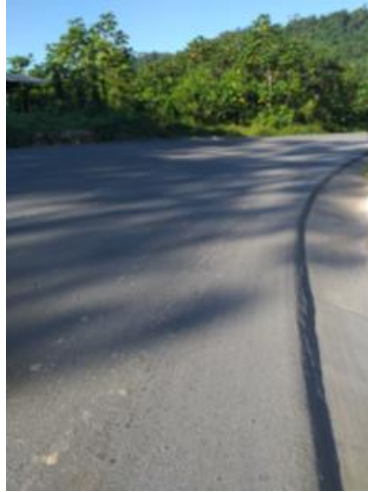
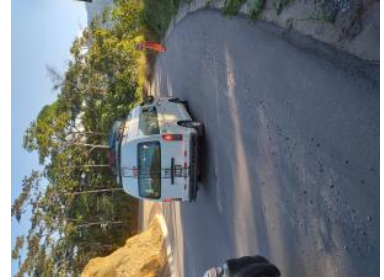
25

Visita de verificación de metrados: Asfalto colocado.

En la progresiva Km.73+900 a 74+000 se verifica la construcción de pavimento de asfalto en caliente en toda la calzada

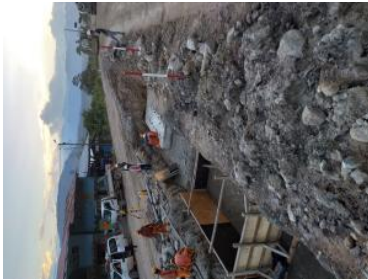
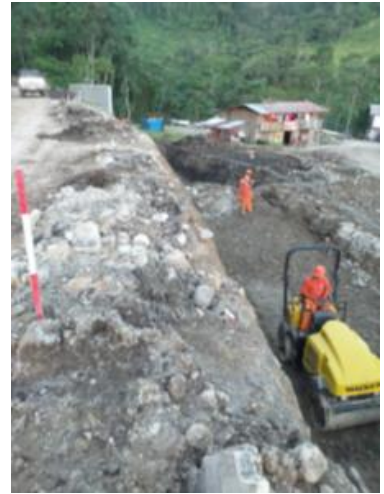
26

Visita de seguimiento en campo: excavacion y construcción de bases en muros

En la progresiva KM. 40+331 a 40+395 se está realizando excavaciones, bases de muros y el encofrado para el vaciado de las bases de muros
