BITACORA ELECTRÓNICA DE OBRA

REGISTRO DE LA BITACORA Y FOTO DEL CUADERNO DE OBRA

Confirma Bitacora: Si	Nro Informe: 88	Fecha Informe: 09-05-2019	Nombre De La Obra: Carretera Juanjui-Tocache, tramo Pizana - La Polvora - Pizarron - Perlamayo - Campanilla	Personal Encargado: BORIS WALTER AYLLÓN CARCELÉN
---------------------------------	---------------------------	-------------------------------------	--	---

Visita de seguimiento en campo a las actividades del contrato original y adicionales aprobados como: Construcción de muros, mejoramientos de suelos, construcción de sub-base y bases, rellenos , excavaciones, construcción de alcantarillas TMC, perfilamientos, imprimación asfáltica y finalmente reunión en sede de Johesa entre especialistas y técnicos del Consorcio Supervisor Vial San Martín con Consorcio Integración Vial.

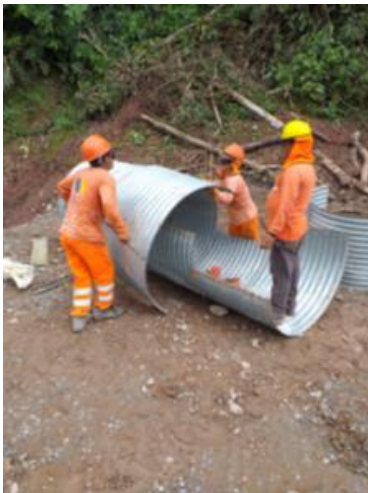
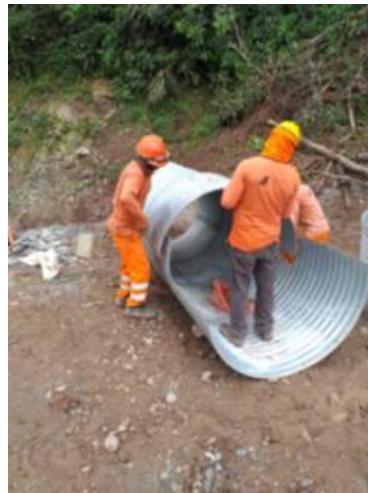
En la progresiva Km. 54+774 se esta confeccionando una alcantarilla TMC de 48 " para su colocación.

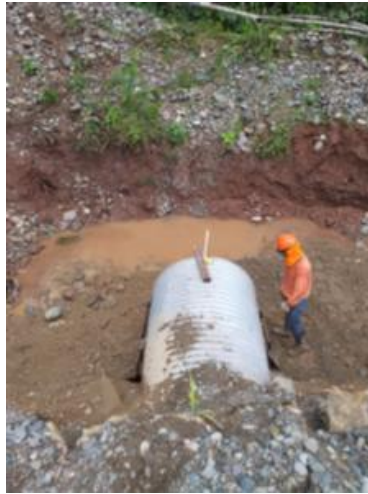
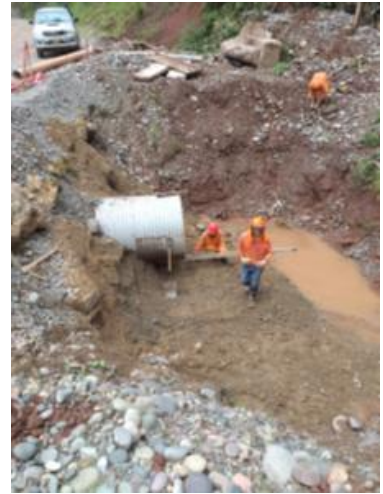
En la progresiva Km. 55+084 se esta relleno con material Over para la construcción de la zapata del cabezal de alcantarilla.

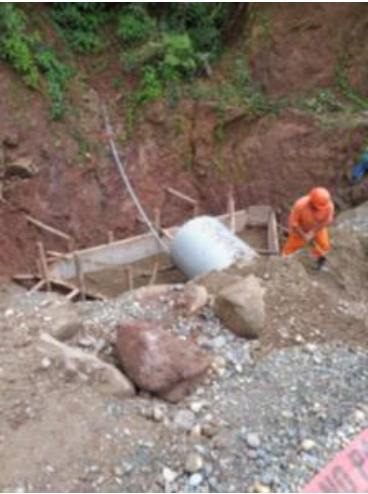
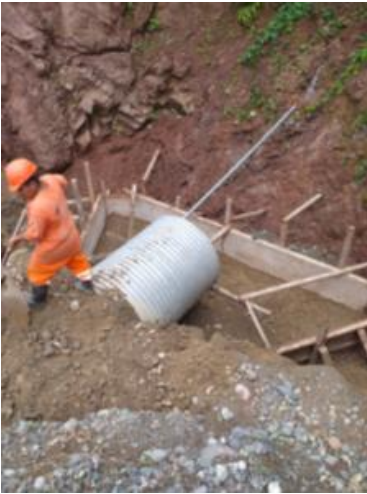
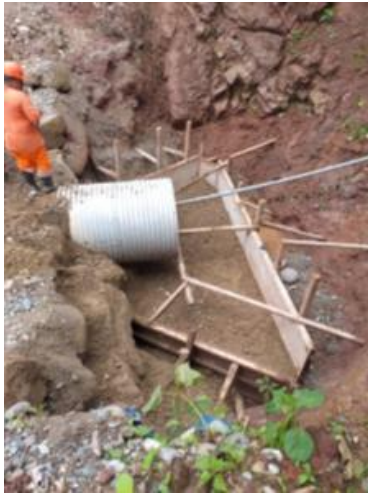
CDescripcion_____:
En la progresiva Km. 55+147 se esta realizando el encofrado de la base del cabezal de alcantarilla, en el margen derecho de la via.

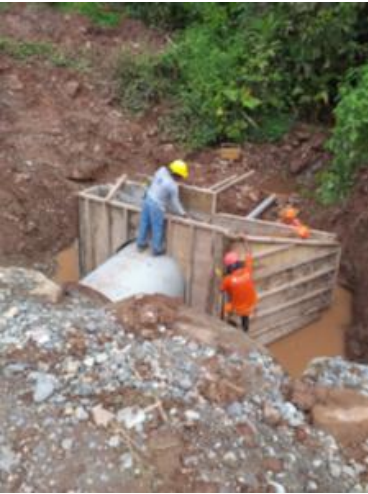
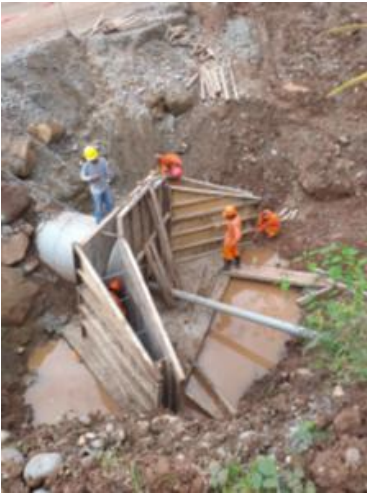
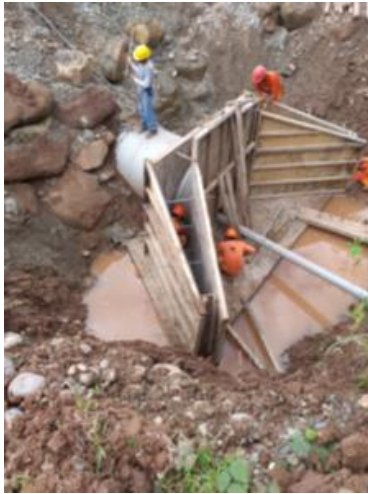
CDescripcion_____:
En la progresiva 55+770 se esta realizando el encofrado del cabezal para alcantarilla TMC de 60"

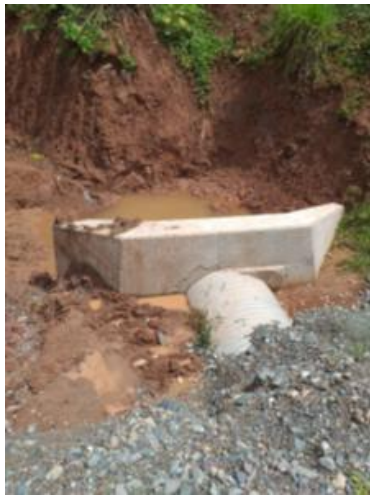
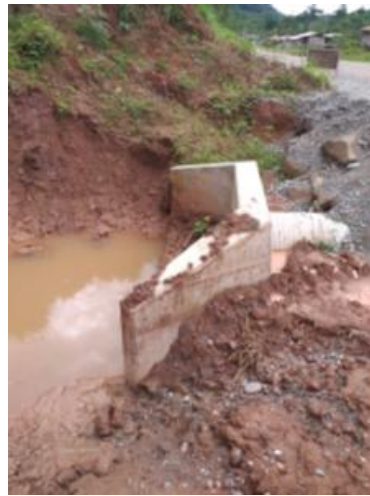
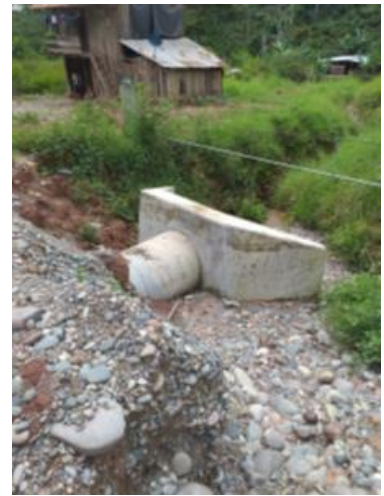
En la progresiva KM. 55+190 se ha construido cabezal de concreto para alcantarilla TMC de 48" en sus dos margenes

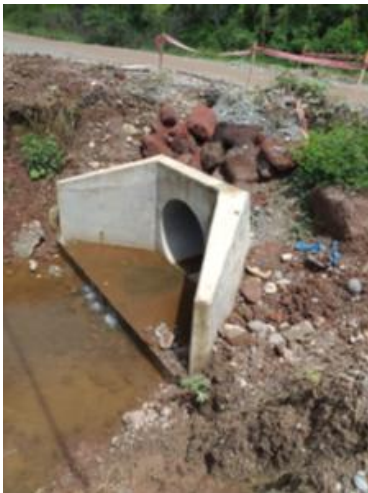
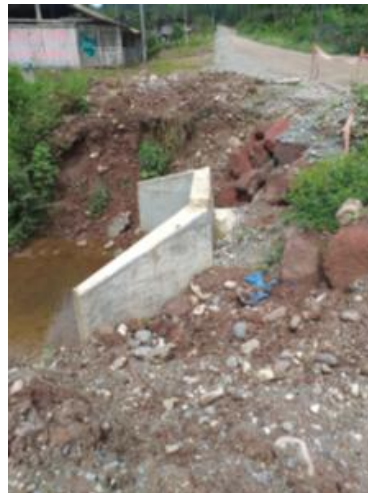
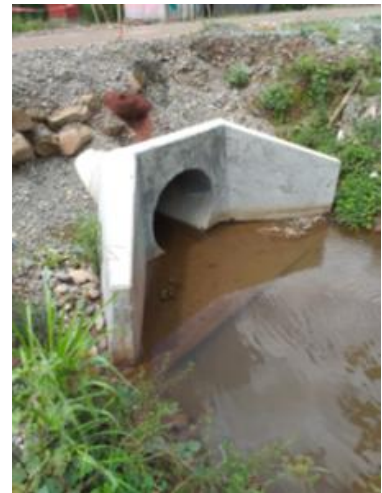
En la progresiva KM. 56+100 se ha construido cabezales de concreto para alcantarillas TMC de 48" en sus dos margenes.

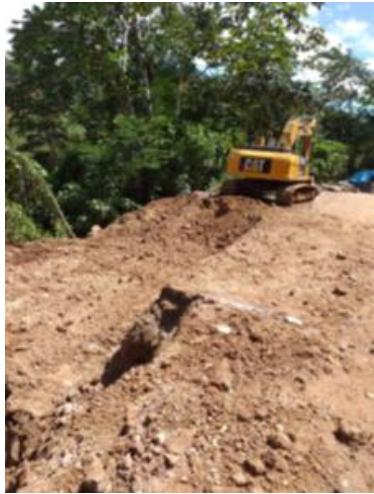
CDescripcion_____:
En la progresiva Km. 66+825 se ha realizado la excavación donde se construirá muros y se esta relleno con material granular.

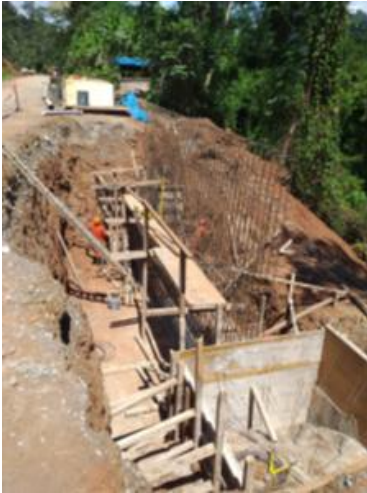
En la progresiva Km. 67+060 se esta realizando el refuerzo metálico de los muros

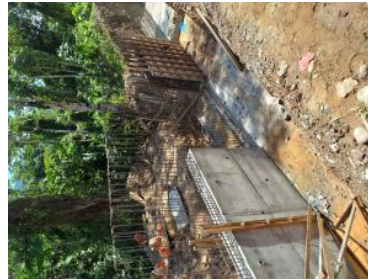
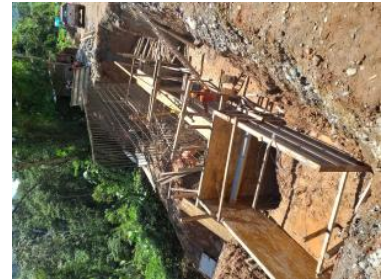
En la progresiva Km. 67+100 se esta ejecutando el encofrado y el refuerzo metálico para la construcción de muros de concreto armado.

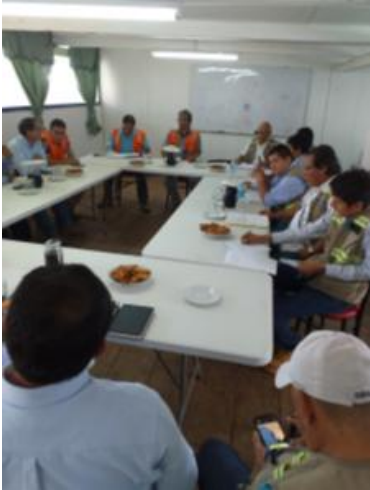
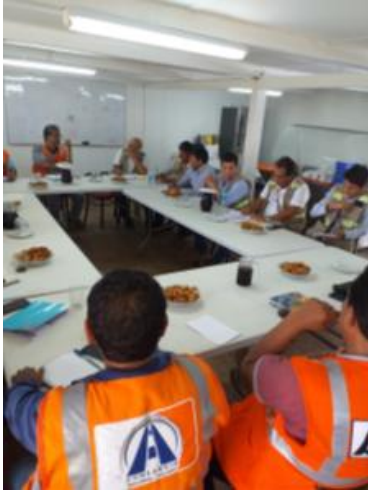
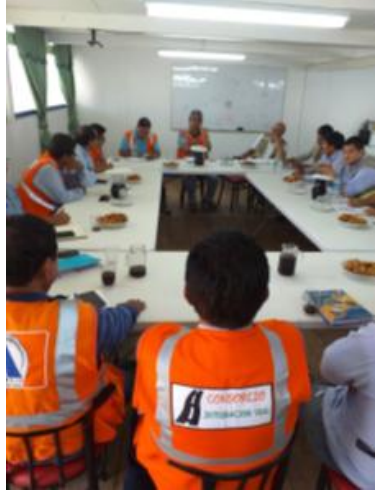
CDescripcion_____:
En el campamento de Johesa, ubicada cerca de la progresiva Km. 37+000 se realizó reunión de trabajo entre Consorcio Supervisor Vial San Martín y Consorcio Integración Vial para coordinar las diferentes actividades, procedimientos de trabajo, planificación y controles a seguir.

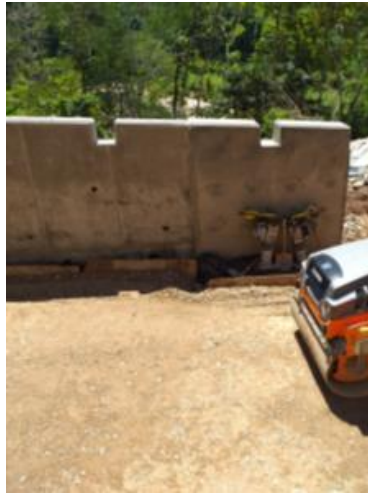
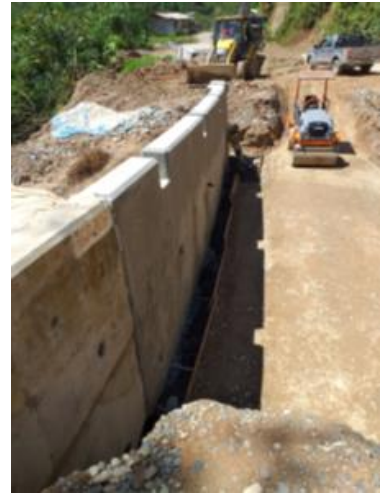
En la progresiva Km. 67+526 se esta relleno con material granular las zonas donde se construyeron muros

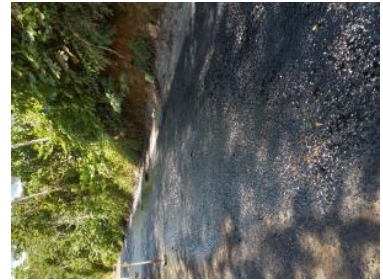
Entre la progresiva Km 73+760 a la 73+ 840 se esta realizando la imprimación asfáltica en el margen izquierdo de la via.

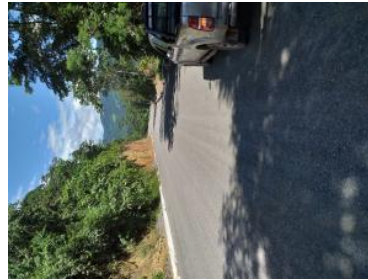
En la progresiva Km. 74+840 se ha realizado la construcción de sub-bases y bases de material granular

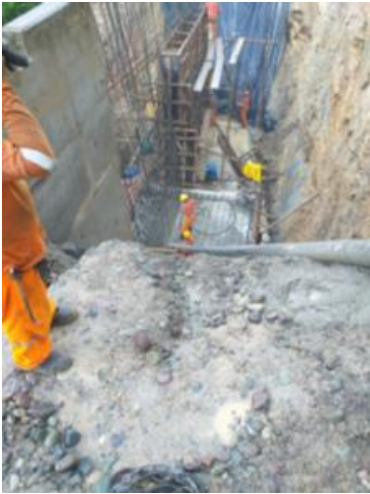
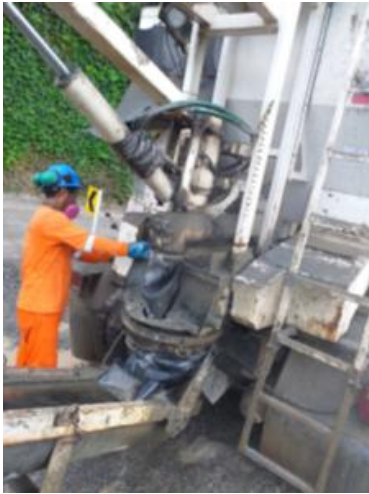
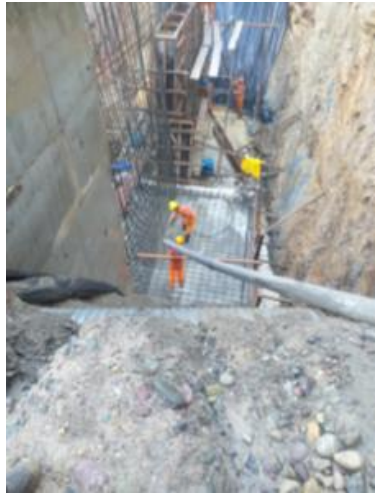
CDescripcion_____:
En la progresiva Km. 40+200 se esta realizando el vaciado de la zapata de un muro de concreto armado con un dispensador de concreto.
