BITACORA ELECTRÓNICA DE OBRA

REGISTRO DE LA BITACORA Y FOTO DEL CUADERNO DE OBRA

Confirma Bitacora: Si	Nro Informe: 88	Fecha Informe: 09-05-2019	Nombre De La Obra: Carretera Juanjui-Tocache, tramo Pizana - La Polvora - Pizarron - Perlamayo - Campanilla	Personal Encargado: BORIS WALTER AYLLÓN CARCELÉN
---------------------------------	---------------------------	-------------------------------------	--	---

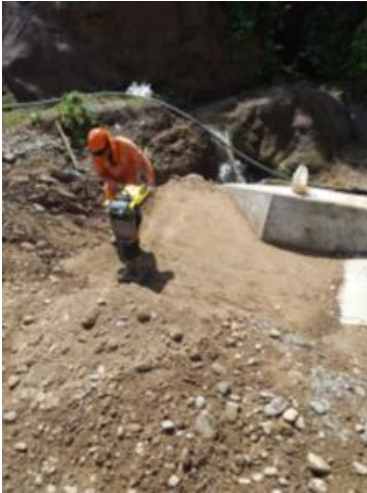
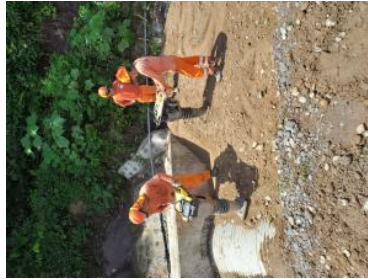
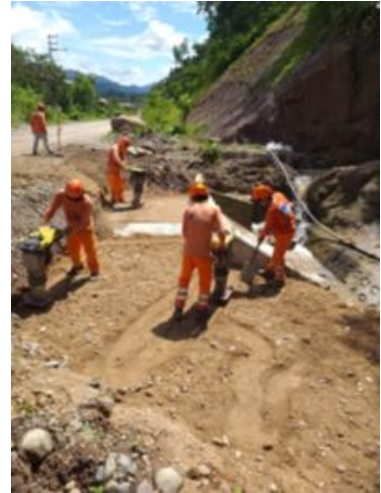
Visita de seguimiento en campo: Relleno en alcantarillas

En la progresiva KM. 61+127 se esta realizando el relleno en los lados del cabezal de alcantarilla en su margen derecho y se esta realizando la compactación utilizando tres equipo livianos de compactación.

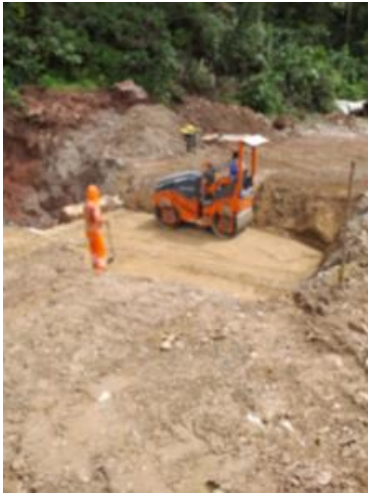
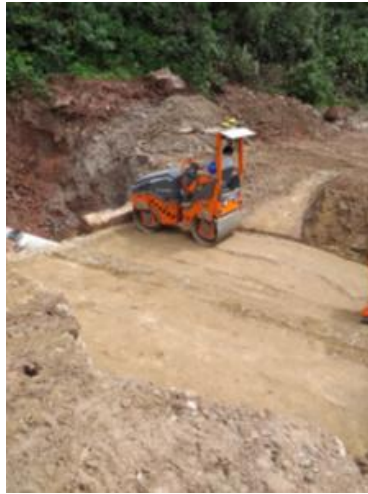
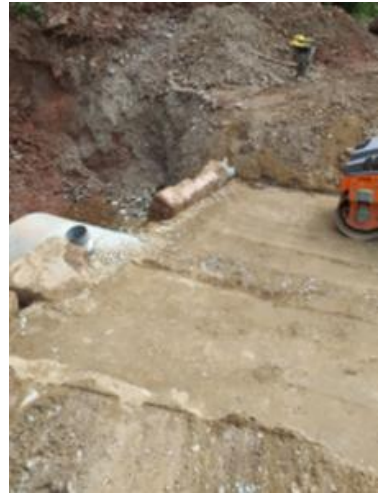
Visita de seguimiento en campo: Compactación de relleno con equipo liviano

En la progresiva Km. 54+530 se esta realizando la compactación de rellenos de alcantarillas utilizando un equipo liviano.

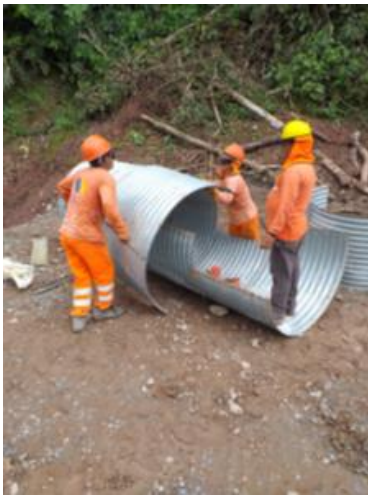
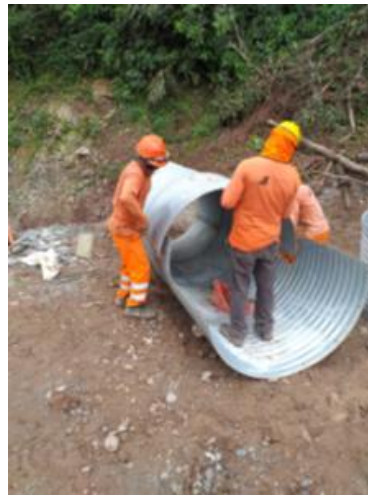
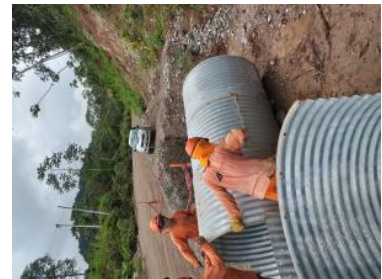
Visita de seguimiento en campo; Confección de alcantarilla

En la progresiva Km. 54+774 se esta confeccionando una alcantarilla TMC de 48 " para su colocación.

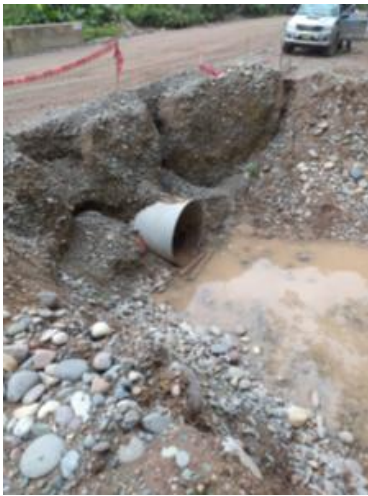
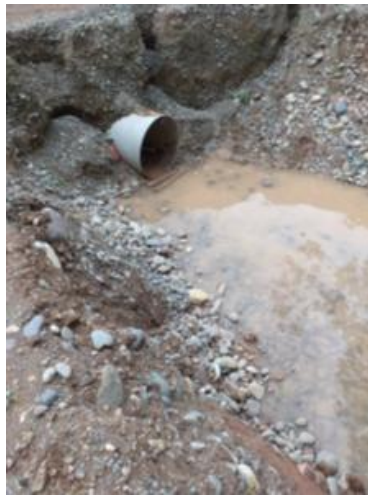
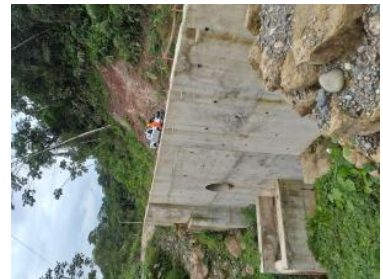
Actividades:
Visita de seguimiento en campo: limpieza y colocación de alcantarilla

CDescripcion_____:
En la progresiva Km. 54+774 se esta limpiando por dentro la mitad de alcantarilla TMC de 48" colocada para luego unir con la otra mitad

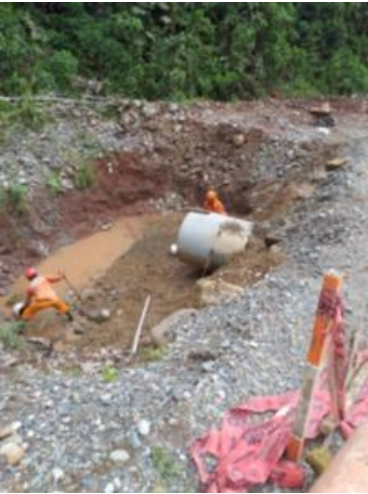
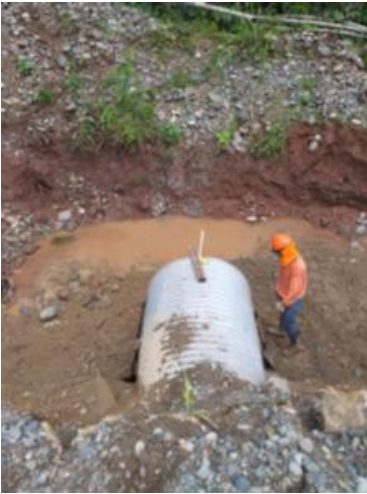
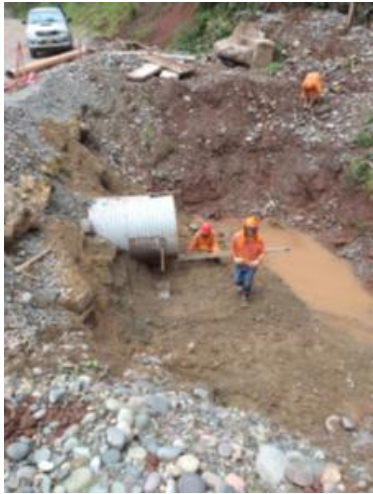
Actividades:
Visita de seguimiento en campo: Relleno para zapata de alcantarilla

CDescripcion_____:
En la progresiva Km. 55+084 se esta relleno con material Over para la construcción de la zapata del cabezal de alcantarilla.

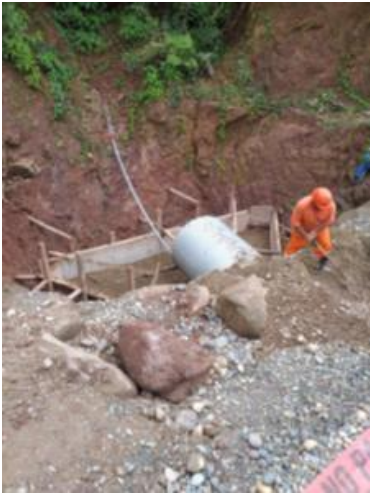
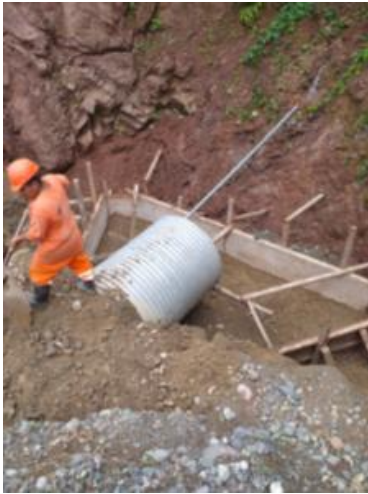
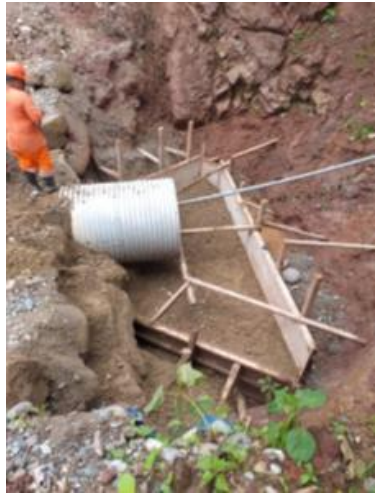
Actividades:
Visita de seguimiento en campo: Encofrado de alcantarilla TMC de 48"

CDescripcion_____:
En la progresiva Km. 55+147 se esta realizando el encofrado de la base del cabezal de alcantarilla, en el margen derecho de la via.

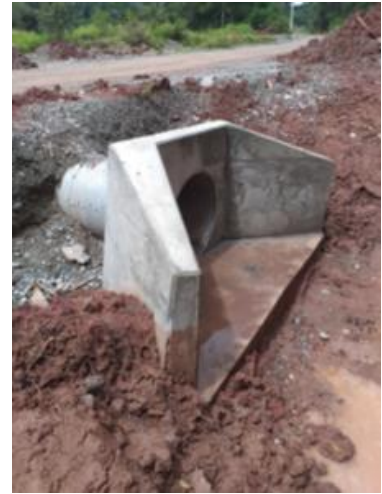
Visita de seguimiento en campo: Cabezal de concreto de alcantarilla terminado

En la progresiva Km. 55+540 se ha construido cabezal de concreto para alcantarilla TMC de 48"

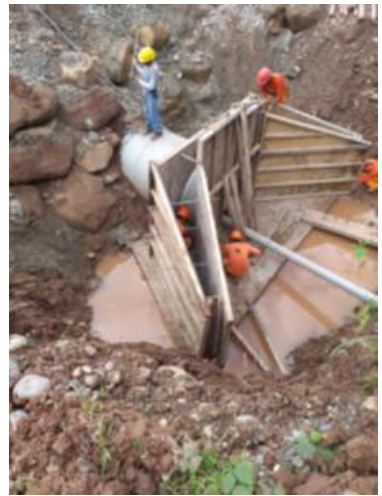
Visita de seguimiento en campo: Encofrado de cabezal de alcantarilla TMC de 60"

En la progresiva 55+770 se esta realizando el encofrado del cabezal para alcantarilla TMC de 60"

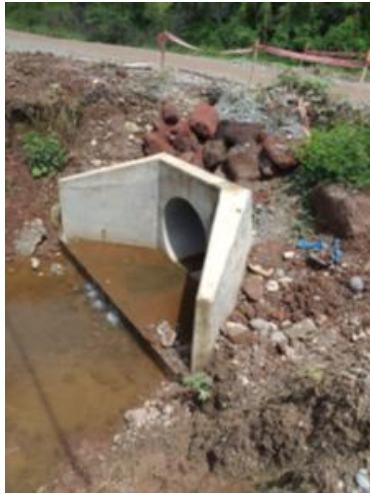
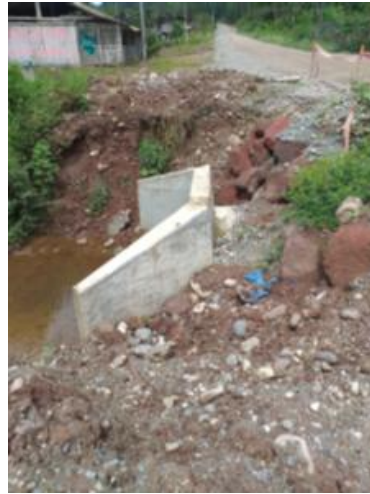
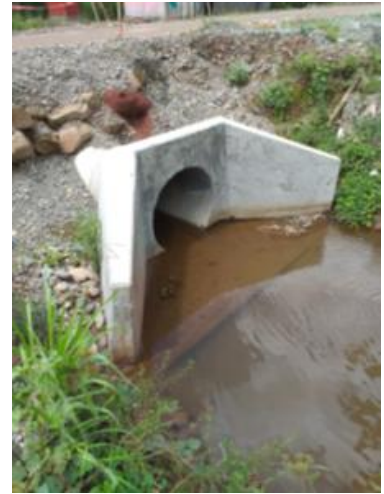
Visita de seguimiento en campo: cabezales construidos

En la progresiva KM. 56+100 se ha construido cabezales de concreto para alcantarillas TMC de 48" en sus dos margenes.

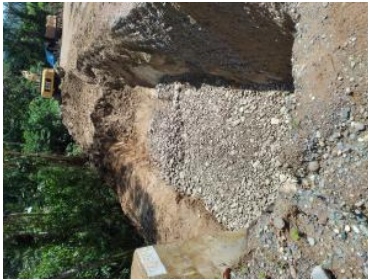
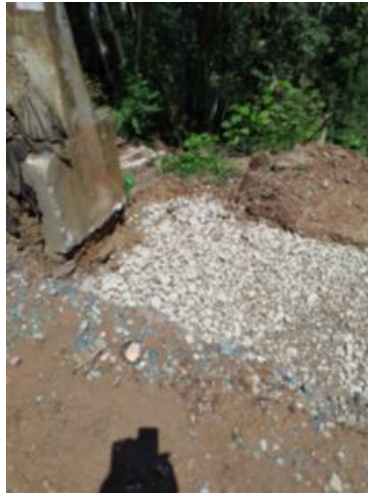
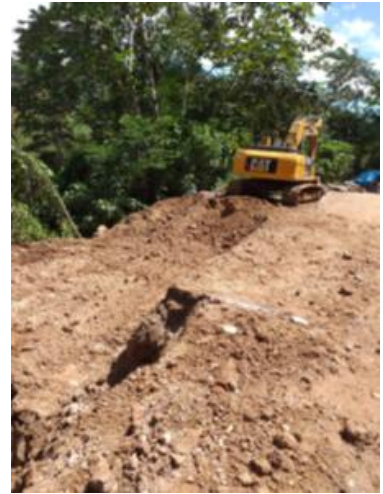
Visita de seguimiento en campo: Excavación y relleno para construcción de muros

En la progresiva Km. 66+825 se ha realizado la excavación donde se construirá muros y se esta relleno con material granular.

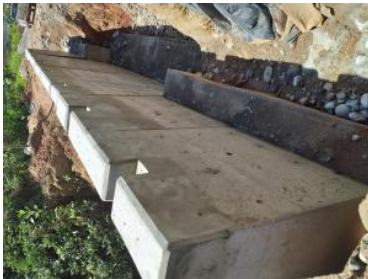
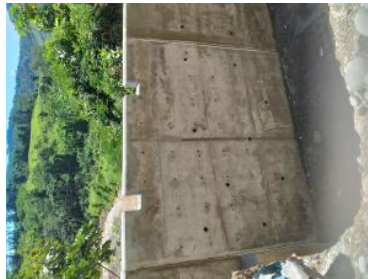
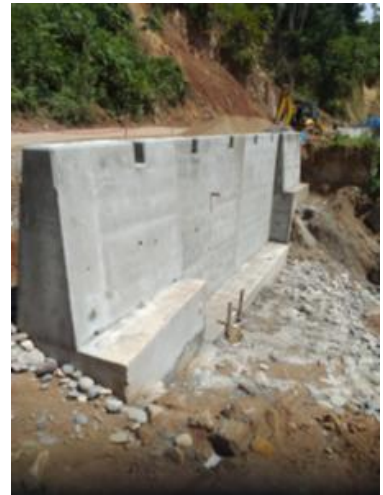
Visita de seguimiento en campo: Muros concluidos

En la progresiva Km. 67+810 se ha terminado la construcción de muros ciclopeos

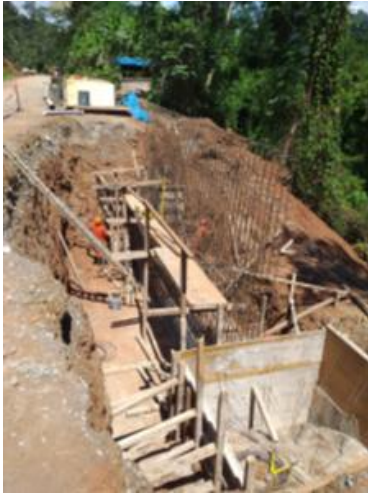
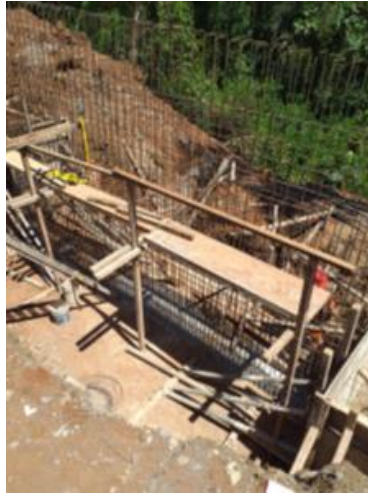
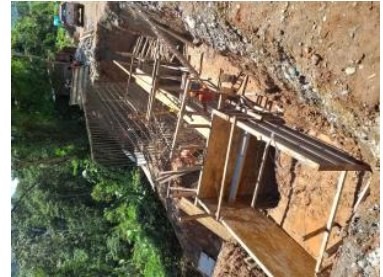
Visita de seguimiento en campo: Refuerzo metálico para muros de concreto armado

En la progresiva Km. 67+060 se esta realizando el refuerzo metálico de los muros

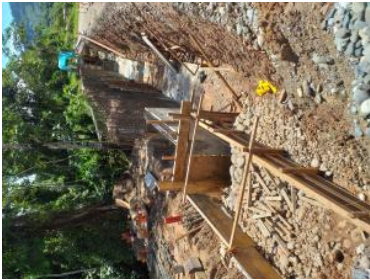
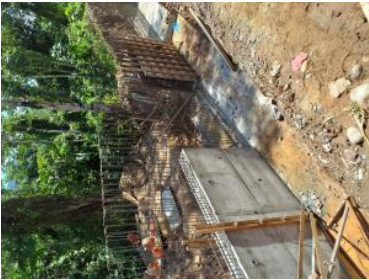
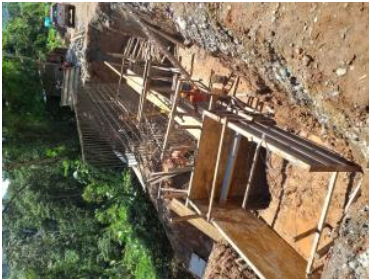
Actividades:
Visita de seguimiento en campo: Encofrado y refuerzo metálico en muros.

CDescripcion_____:
En la progresiva Km. 67+100 se esta ejecutando el encofrado y el refuerzo metálico para la construcción de muros de concreto armado.

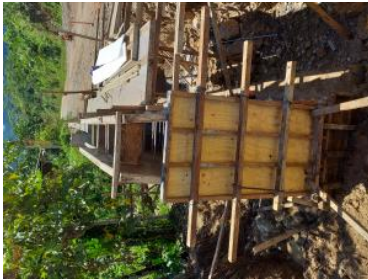
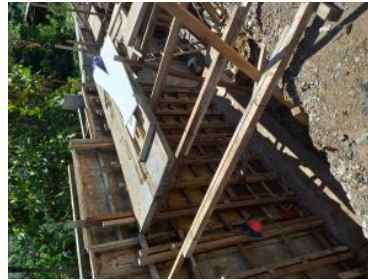
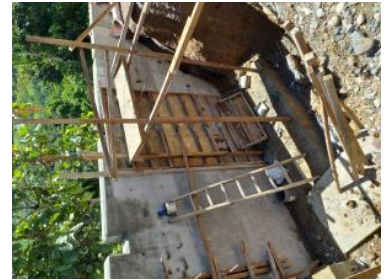
Visita de seguimiento en campo: Encofrado en muros

En la progresiva Km. 67+290 se esta encofrando con madera para la construcción de muros

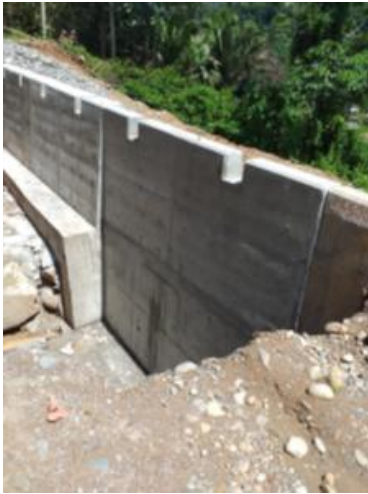
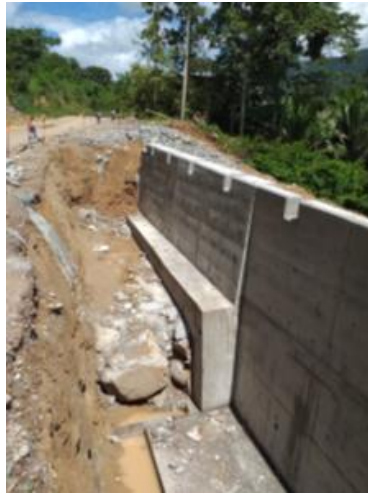
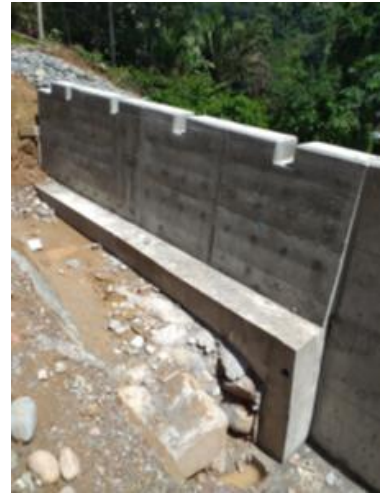
Visita de seguimiento en campo: Muros construidos

En la progresiva Km. 67+350 se han construido muros de concreto ciclopeo en los margenes y un muro de concreto armado central.

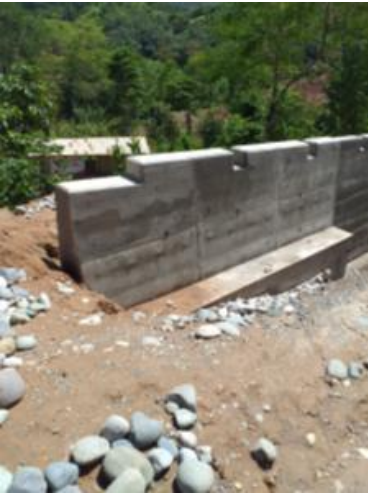
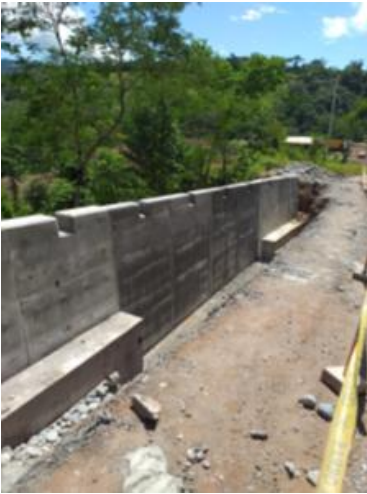
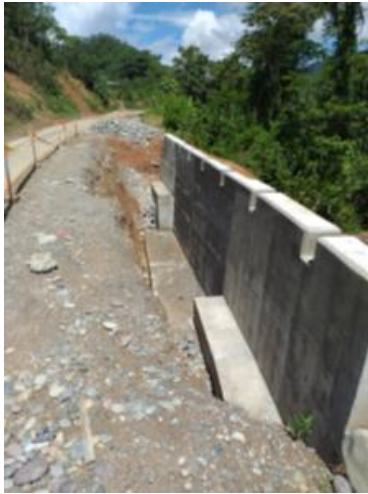
Actividades:
Visita de seguimiento en campo: Muros construidos

CDescripcion_____:
En la progresiva Km 67+600 se ubican muros de concreto ciclopeo y concreto armado ya terminados.

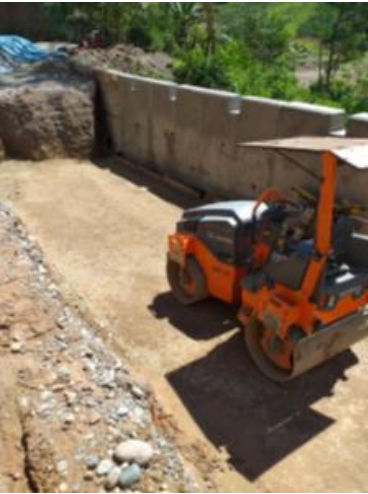
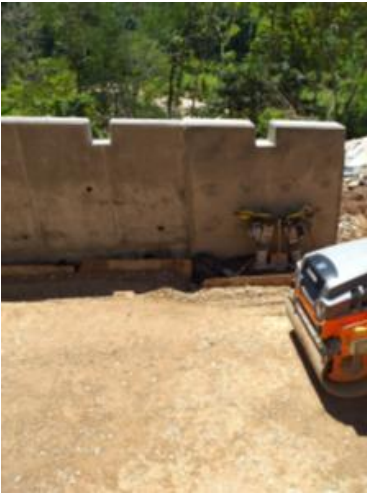
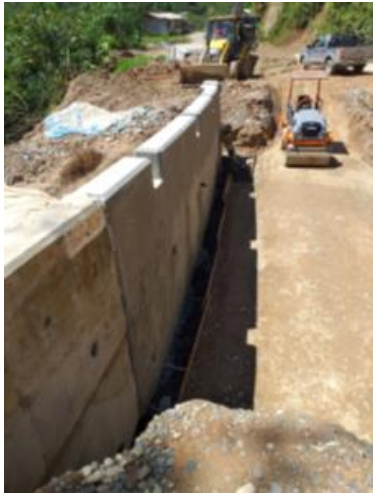
Actividades:
Visita de seguimiento en campo: Relleno en lados de muros

CDescripcion_____:
En la progresiva Km. 67+526 se esta relleno con material granular las zonas donde se construyeron muros

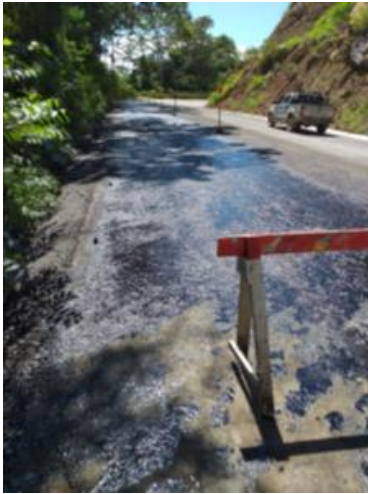
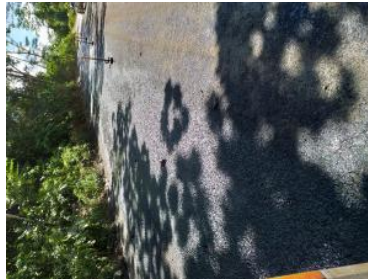
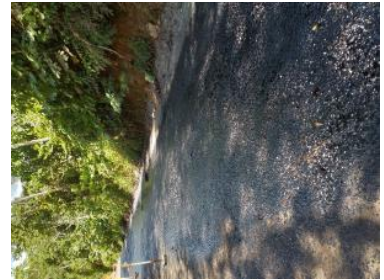
Visita de seguimiento en campo: Imprimación asfáltica

Entre la progresiva Km 73+760 a la 73+ 840 se esta realizando la imprimación asfáltica en el margen izquierdo de la via.

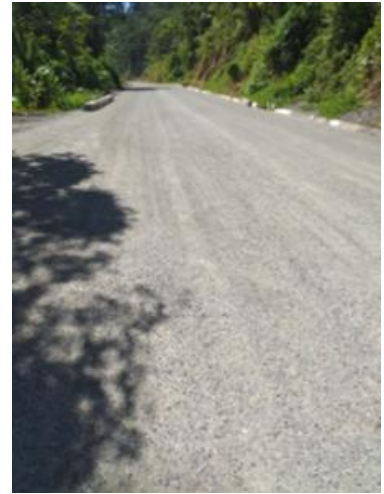
Visita de seguimiento en campo: Construcción de sub- bases y bases

En la progresiva Km. 74+840 se ha realizado la construcción de sub-bases y bases de material granular

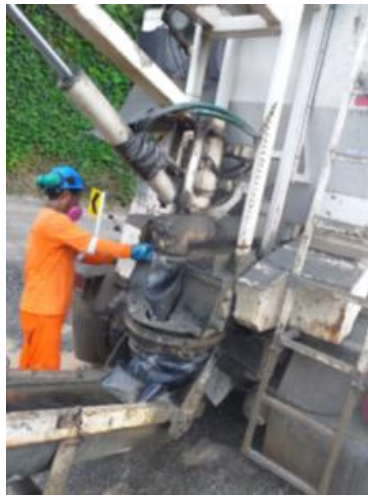
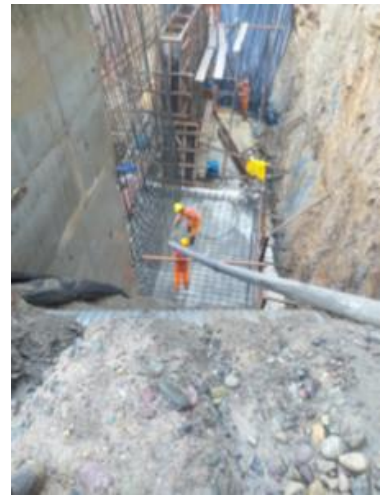
Visita de seguimiento en campo: Vaciado de zapata de muro de concreto armado

En la progresiva Km. 40+200 se esta realizando el vaciado de la zapata de un muro de concreto armado con un dispensador de concreto.
