BITACORA ELECTRÓNICA DE OBRA

Confirma Bitacora: Si	Nro Informe: 80	Fecha Informe: 10-05-2019	Nombre De La Obra: Carretera Moquegua - Omate - Arequipa Tramo: II km. 35 al km. 153,50	Personal Encargado: LUZMILA GUERRA MOTTA
-----------------------	-----------------	---------------------------	---	--

Panel Fotográfico de la Bitacora de Obras

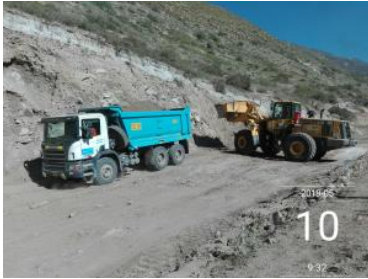
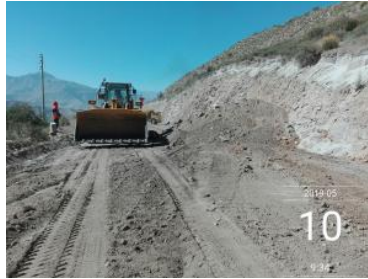
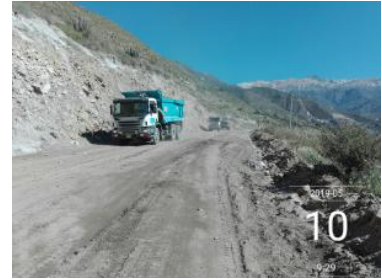
Actividades de reconstrucción de movimiento de tierras: Eliminacion de derrumbes y perfilado de talud superior en la progresiva 116+070.

Con el apoyo de un cargador, un tractor neumático y dos volquetes se viene realizando la limpieza y eliminación de derrumbes así como el perfilado y desquinche de talud superior, en la progresiva indicada aproximadamente.

Se aprecia señalización de seguridad y vigías al inicio y final del tramo intervenido en la dirección del tránsito vehicular.

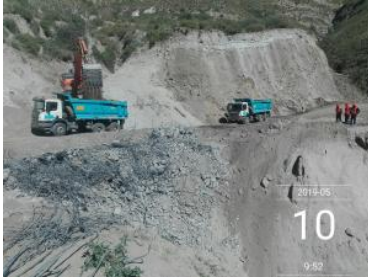
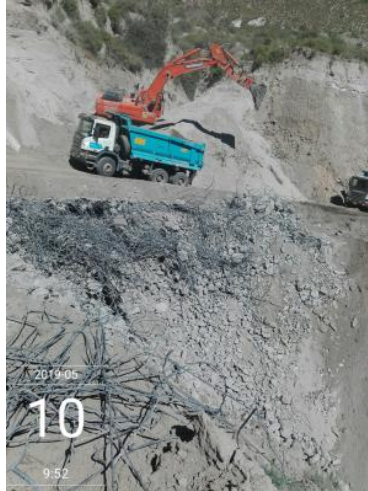
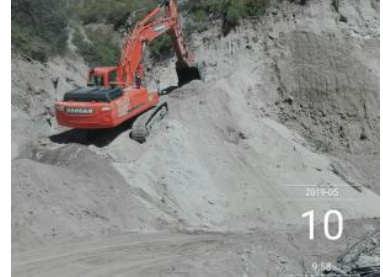
Actividades de reconstrucción de movimiento de tierras: Eliminación de derrumbes (huaycos) y demolición de estructuras en la progresiva 118+300 aproximadamente.

Con el apoyo de una excavadora sobre orugas y volquetes se realiza la limpieza de derrumbes y desquinche de talud superior (huaycos).

Se aprecia que el badén existente (con falla estructural) en dicha progresiva ha sido demolido de forma parcial, paño longitudinal ejecutado aguas abajo, quedando pendiente el paño longitudinal aguas arriba del badén, debido a que se viene realizando la limpieza de los derrumbes y huaycos acaecidos en el sector con la finalidad y desquinche de talud superior a fin de habilitar mayor ancho de plataforma y no restringir el tránsito vehicular.

Se aprecia señalización de seguridad y vigías al inicio y final del tramo intervenido en la dirección del tránsito vehicular.

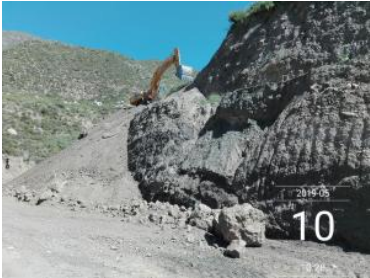
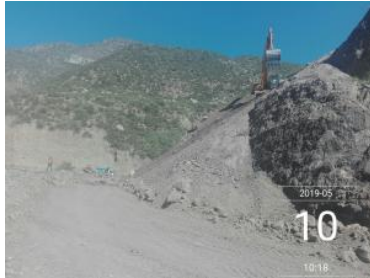
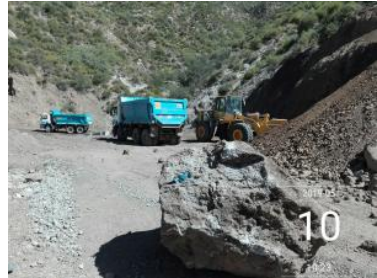
Actividades:
Actividades de reconstrucción de movimiento de tierras: Eliminación de derrumbes y perfilado de talud superior en la progresiva 125+110 aproximadamente.

- Limpieza y rehabilitación de banquetas ejecutadas antes de la suspensión temporal del plazo de ejecución contractual de obra.
- El material que se viene descargando de la banqueta hacia la plataforma viene siendo eliminado en el DME 128+080.
- La siguiente maquinaria: una excavadora sobre orugas, un cargador frontal y volquetes.
- Dos auxiliares en piso.
- Señalización de seguridad y vigías al inicio y final del tramo intervenido en la dirección del tránsito vehicular.

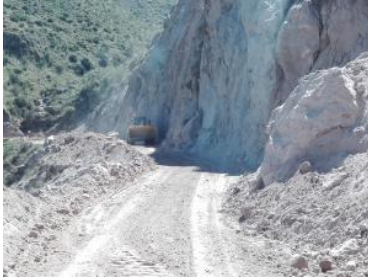
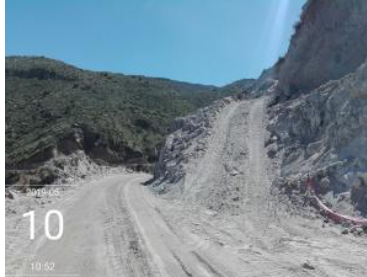
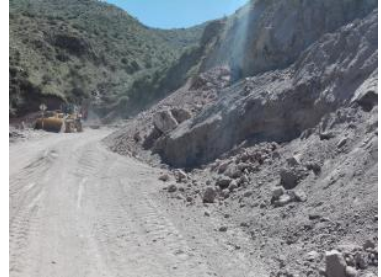
Actividades de reconstrucción de movimiento de tierras: Eliminación de derrumbes en la progresiva 132+300 aproximadamente.

En la progresiva 132+300 aproximadamente, donde se vienen realizando trabajos de limpieza de banquetas (lado derecho), se viene descargando el material hacia la plataforma y parte de este y de forma involuntaria hacia el talud inferior generando un falso relleno en el sector e impacto ambiental negativo..

- Limpieza y rehabilitación de banquetas (talud superior lado derecho) ejecutadas antes de la suspensión temporal del plazo de ejecución contractual de obra.
- El material que se viene descargando de la banqueta hacia la plataforma viene siendo acumulado hacia el talud superior en la progresiva 132+440 aproximadamente.
- La siguiente maquinaria: una excavadora sobre orugas y un cargador frontal.
- Señalización de seguridad y vigías al inicio y final del tramo intervenido en la dirección del tránsito vehicular.
- Una pequeña parte del material que se viene descargando de la banqueta hacia la plataforma viene cediendo hacia el talud inferior (debido probablemente a lo angosto del ancho de la plataforma en este sector) generando un falso relleno.

Se sugiere tomar las medidas correctivas necesarias a fin de evitar que el material que se viene eliminando de la banqueta ubicada en la progresiva 123+300 aproximadamente, se deposite hacia el talud inferior, ya que, generaría un falso relleno así como un impacto ambiental negativo.

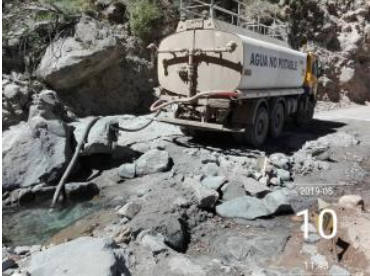
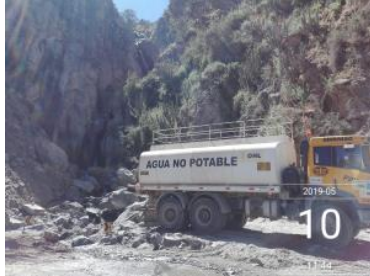
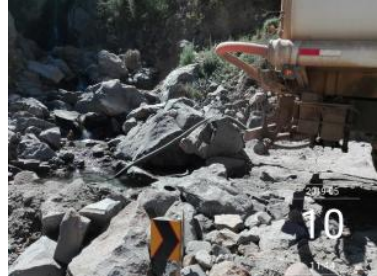
Actividades:
Actividades de movimiento de tierras: Mantenimiento de tránsito, riego de vía en la progresiva 140+920 aproximadamente.

CDescripcion:
En la progresiva indicada se aprecia un camión cisterna (para el transporte de agua para riego de vía) que viene abasteciéndose de agua de la fuente de agua existente en este sector, en esta fuente de agua se ha realizado la habilitación de un pozo provisional mediante el acomodo de piedras.
