BITACORA ELECTRÓNICA DE OBRA

REGISTRO DE LA BITACORA Y FOTO DEL CUADERNO DE OBRA

Confirma Bitacora: Si	Nro Informe: 88	Fecha Informe: 09-05-2019	Nombre De La Obra: Carretera Juanjui-Tocache, tramo Pizana - La Polvora - Pizarron - Perlamayo - Campanilla	Personal Encargado: BORIS WALTER AYLLÓN CARCELÉN
---------------------------------	---------------------------	-------------------------------------	--	---

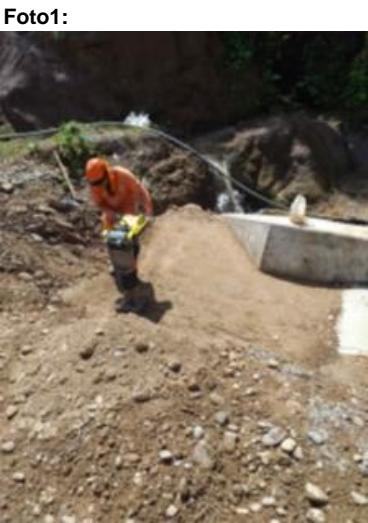
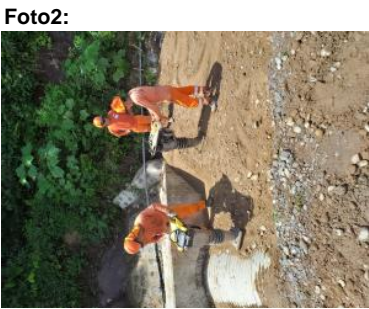
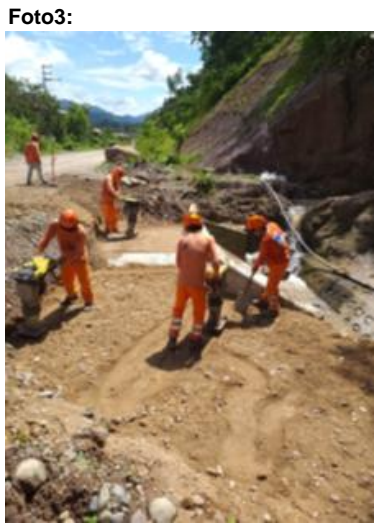
CDescripcion_____:
En la progresiva KM. 61+127 se esta realizando el relleno en los lados del cabezal de alcantarilla en su margen derecho y se esta realizando la compactación utilizando tres equipo livianos de compactación.

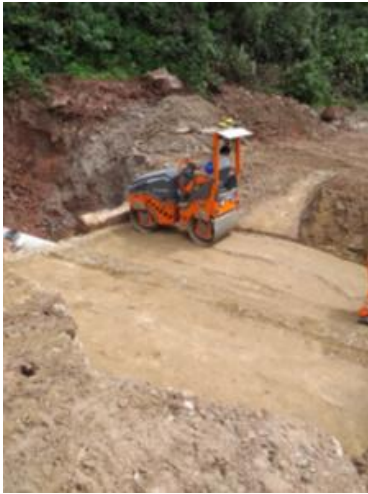
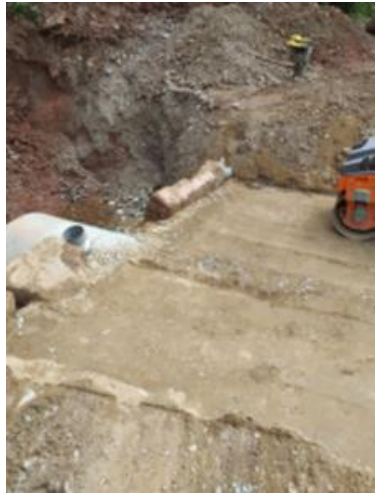
CDescripcion_____:
En la progresiva Km. 54+530 se esta realizando la compactación de rellenos de alcantarillas utilizando un equipo liviano.

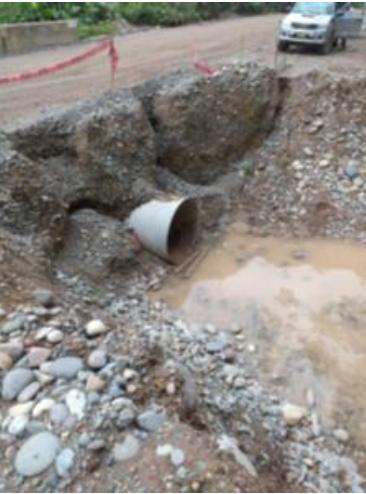
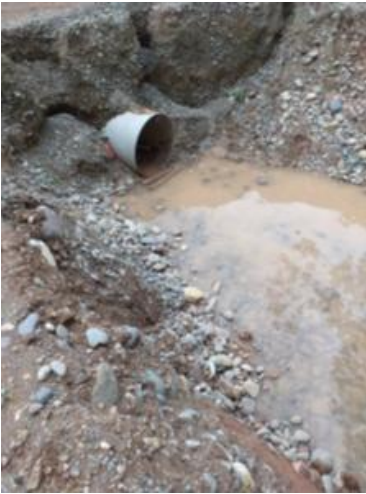
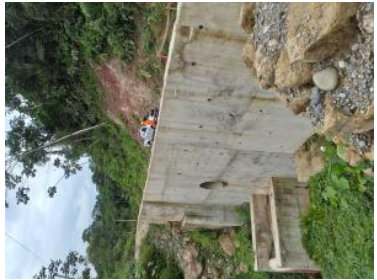
CDescripcion_____:
En la progresiva Km. 54+774 se esta limpiando por dentro la mitad de alcantarilla TMC de 48" colocada para luego unir con la otra mitad

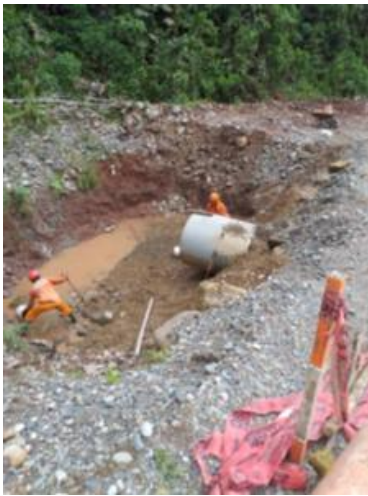
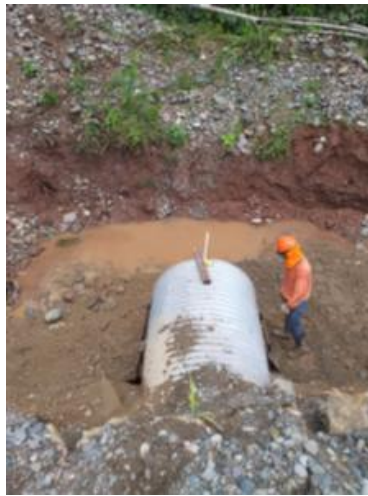
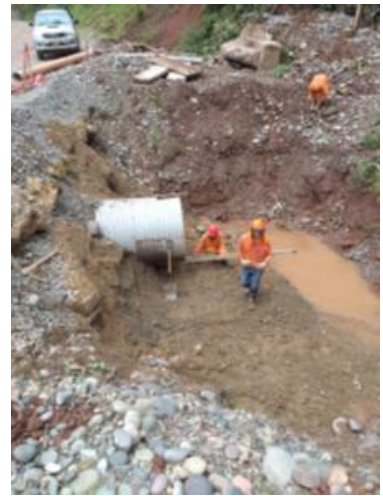
En la progresiva Km. 55+084 se esta rellendo con material Over para la construcción de la zapata del cabezal de alcantarilla.

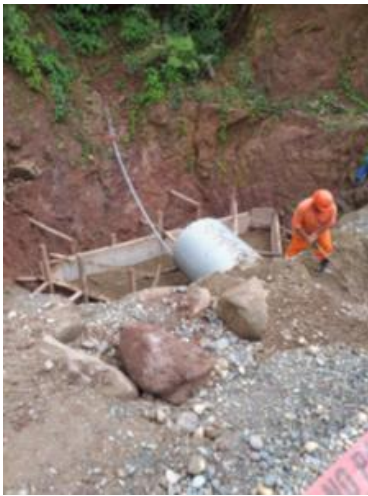
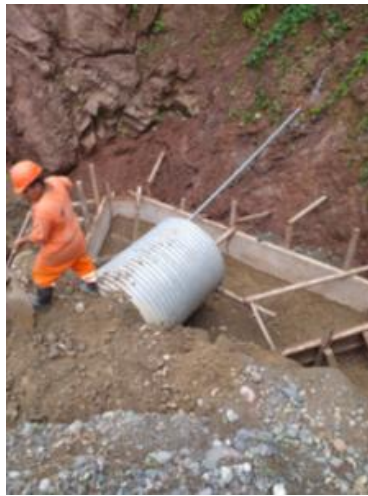
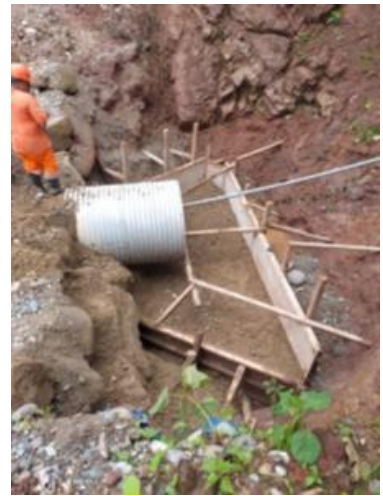
En la progresiva Km. 55+147 se esta realizando el encofrado de la base del cabezal de alcantarilla, en el margen derecho de la via.

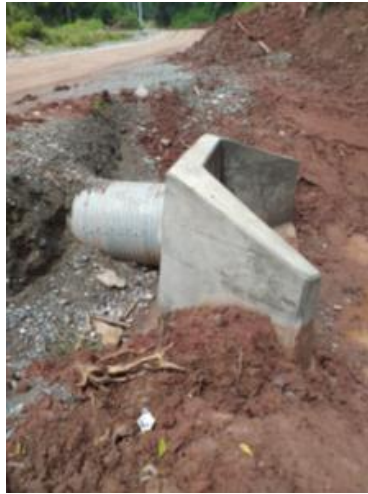
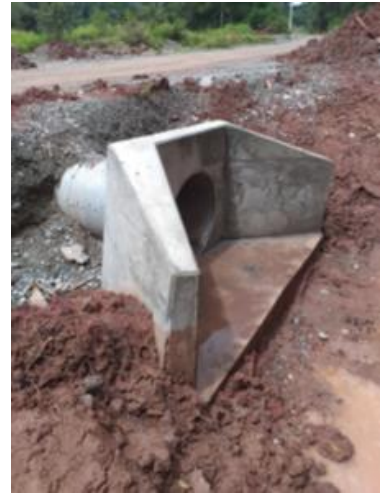
En la progresiva Km. 55+540 se ha construido cabezal de concreto para alcantarilla TMC de 48"

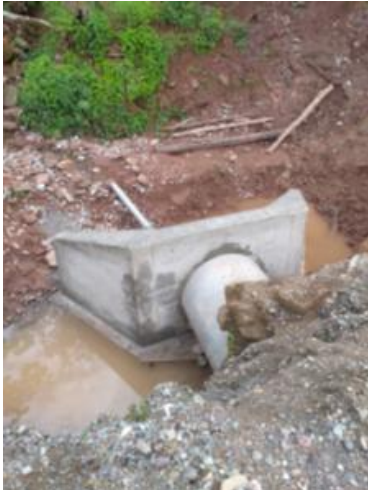
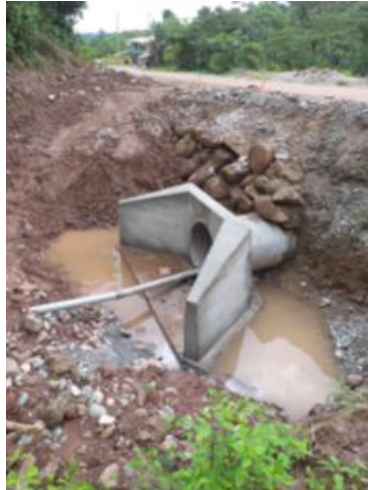
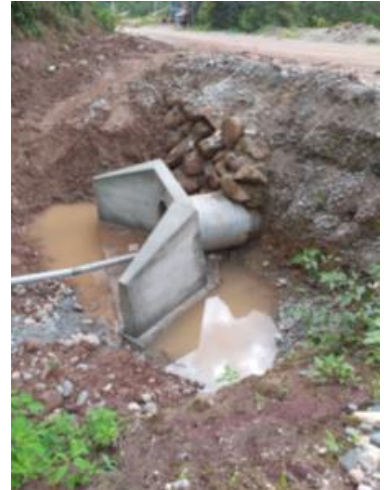
En la progresiva Km. 55+712 se ha construido un cabezal de concreto de alcantarilla TMC de 72" en sus dos margenes

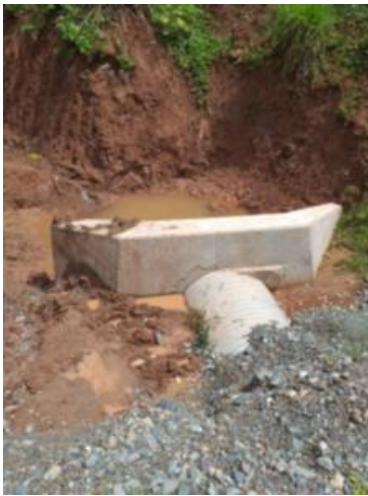
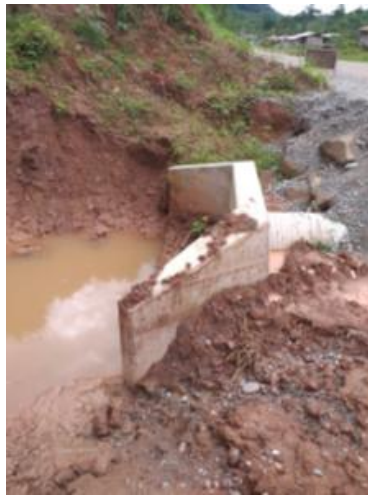
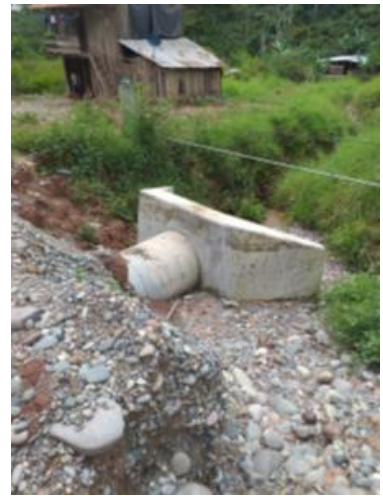
En la progresiva KM. 55+190 se ha construido cabezal de concreto para alcantarilla TMC de 48" en sus dos margenes

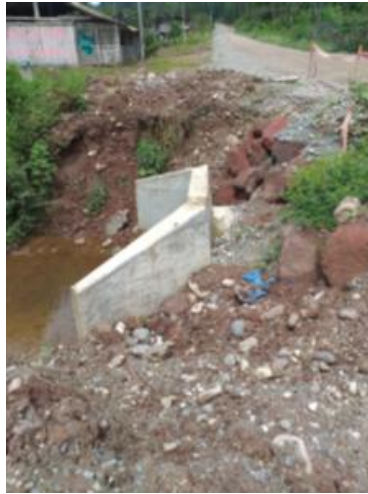
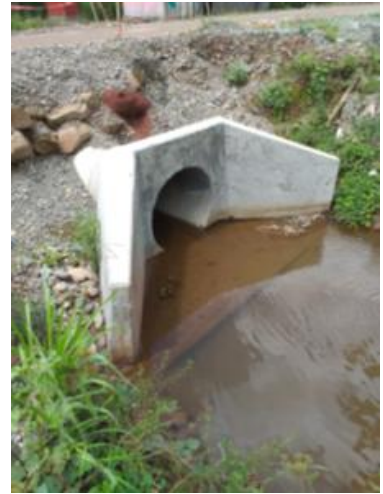
En la progresiva KM. 56+100 se ha construido cabezales de concreto para alcantarillas TMC de 48" en sus dos margenes.

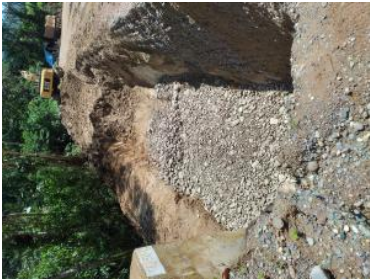
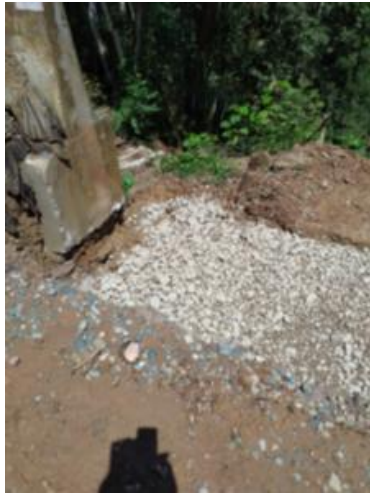
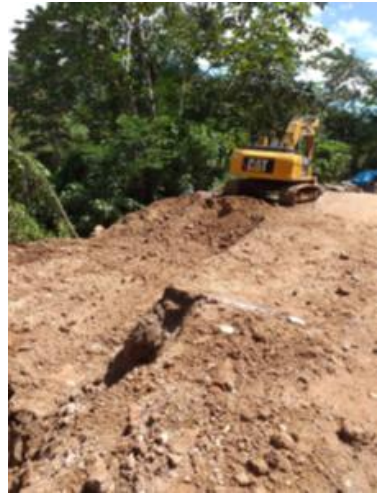
CDescripcion_____:
En la progresiva Km. 66+825 se ha realizado la excavación donde se construirá muros y se esta relleno con material granular.

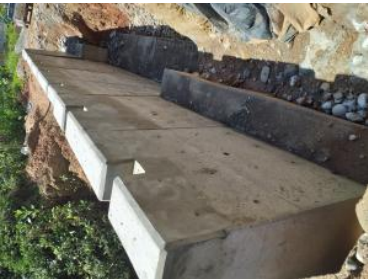
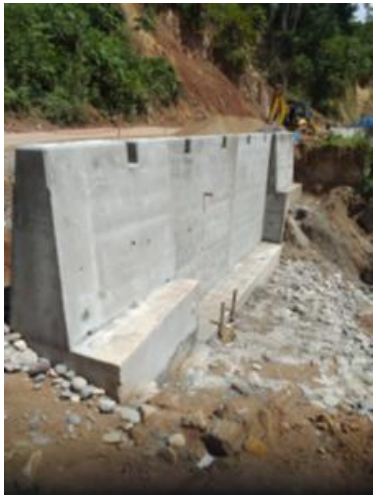
CDescripcion_____:
En la progresiva Km. 67+810 se ha terminado la construcción de muros ciclopeos

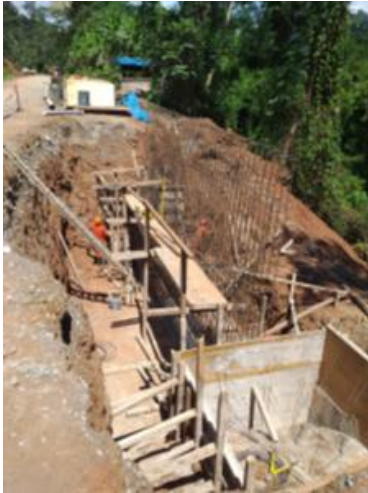
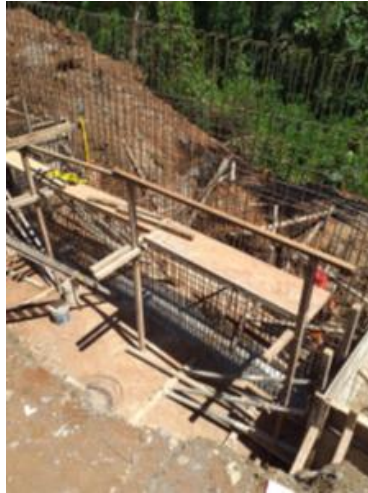
En la progresiva Km. 67+060 se esta realizando el refuerzo metálico de los muros

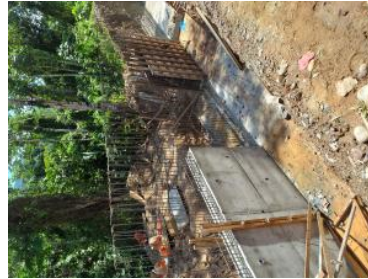
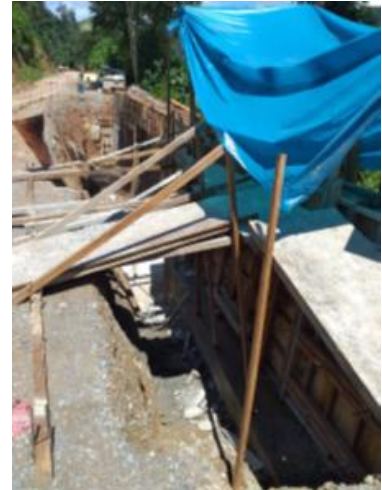
En la progresiva Km. 67+100 se esta encofrando y realizando el refuerzo metálico para la construcción de muros de concreto armado.

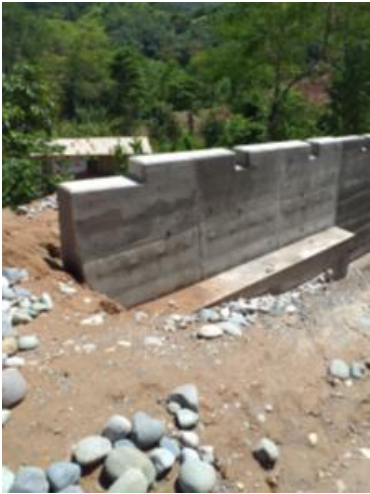
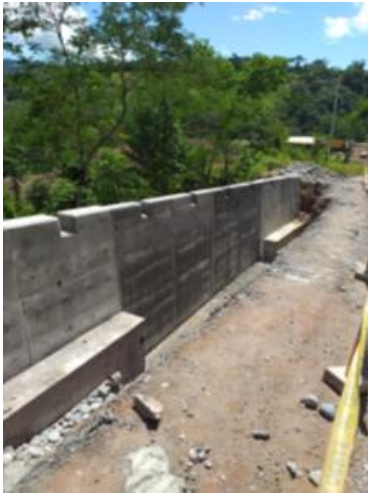
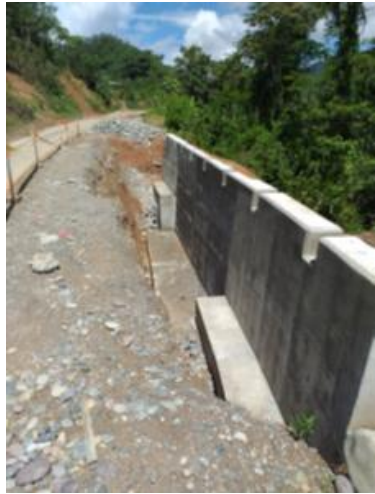
CDescripcion_____:
En la progresiva Km 67+600 se ubican muros de concreto ciclopeo y concreto armado ya terminados.

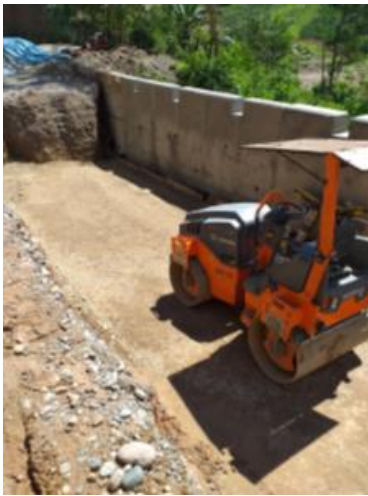
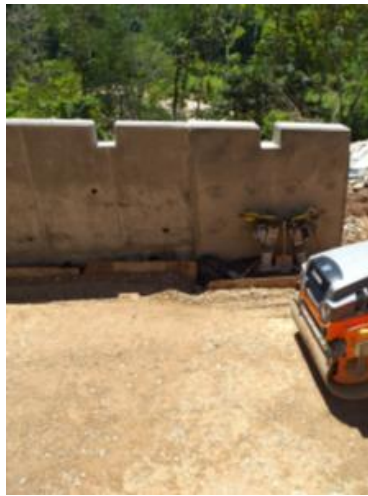
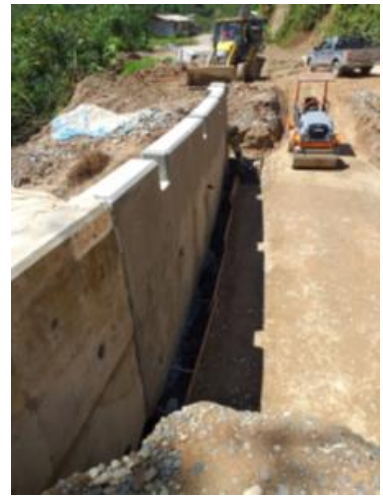
En la progresiva Km. 67+526 se esta relleno con material granular las zonas donde se construyeron muros

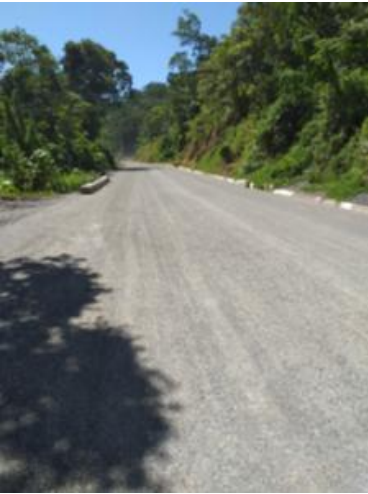
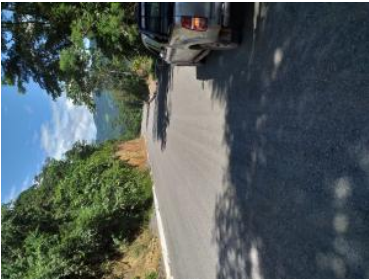
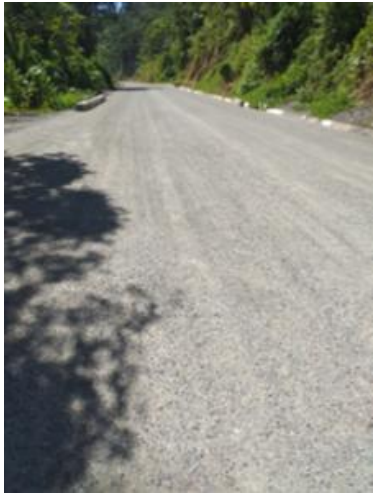
CDescripcion_____:
En la progresiva Km. 74+840 se ha realizado la construcción de sub-bases y bases de material granular
