BITACORA ELECTRÓNICA DE OBRA

REGISTRO DE LA BITACORA Y FOTO DEL CUADERNO DE OBRA

Confirma Bitacora: Si	Nro Informe: 88	Fecha Informe: 09-05-2019	Nombre De La Obra: Carretera Juanjui-Tocache, tramo Pizana - La Polvora - Pizarron - Perlamayo - Campanilla	Personal Encargado: BORIS WALTER AYLLÓN CARCELÉN					
Foto Bitacora:	Foto Bitacora 2:	Foto Bitacora 3:	Foto Bitacora 4:	Foto Bitacora 5:	Foto Bitacora 6:

Visita de seguimiento en campo a las actividades del contrato original y adicionales aprobados como: Construcción de muros, mejoramientos de suelos, construcción de sub-base y bases, rellenos, excavaciones, construcción de alcantarillas TMC, perfilamientos, imprimación asfáltica y finalmente reunión en sede de Johesa entre especialistas y técnicos del Consorcio Supervisor Vial San Martín con Consorcio Integración Vial.

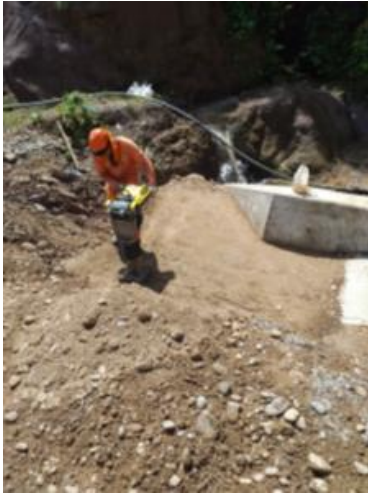
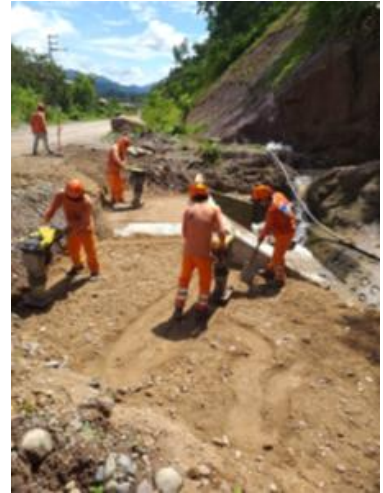
En la progresiva KM. 61+127 se esta realizando el relleno en los lados del cabezal de alcantarilla en su margen derecho y se esta realizando la compactación utilizando tres equipo livianos de compactación.

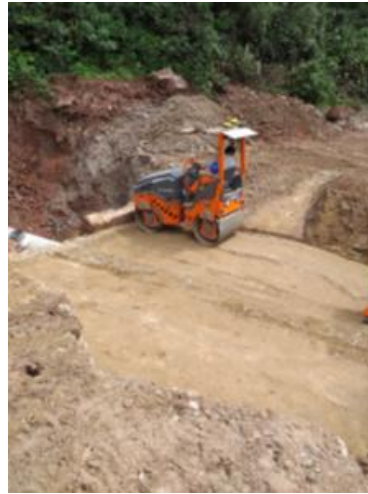
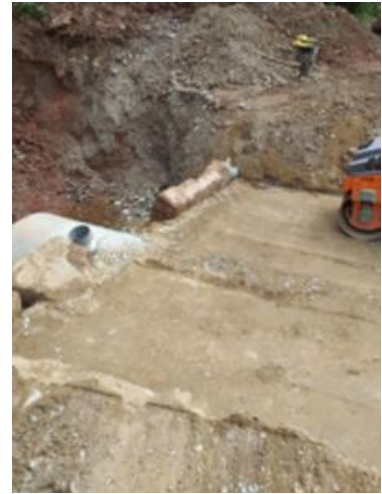
En la progresiva Km. 54+530 se esta realizando la compactación de rellenos de alcantarillas utilizando un equipo liviano.

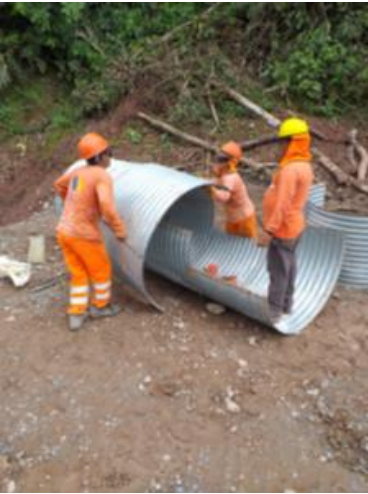
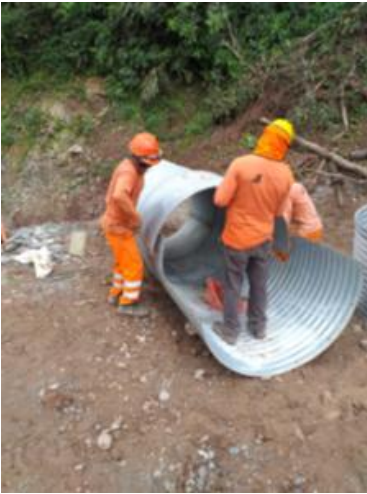
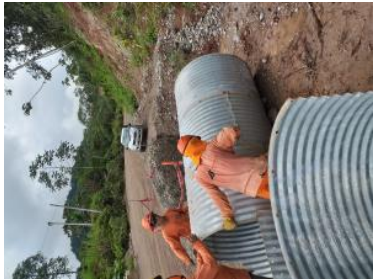
CDescripcion_____:
En la progresiva Km. 54+774 se esta confeccionando una alcantarilla TMC de 48 " para su colocación.

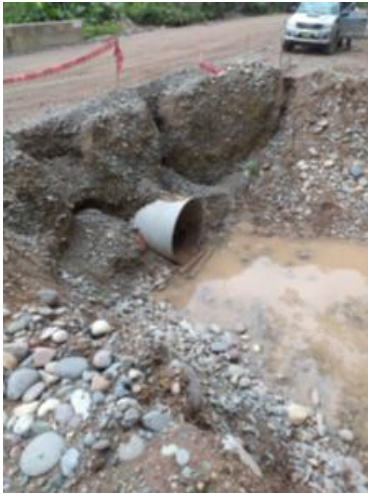
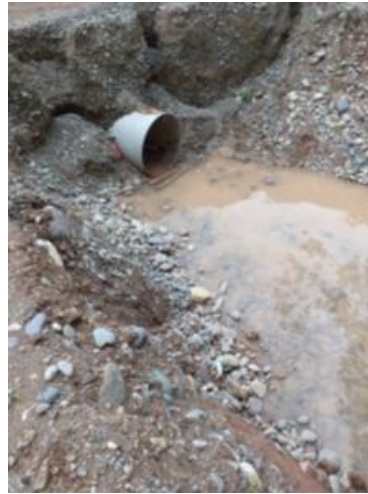
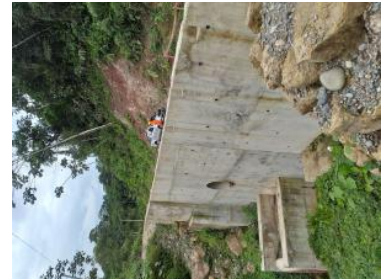
En la progresiva Km. 54+774 se esta limpiando por dentro la mitad de alcantarilla TMC de 48" colocada para luego unir con la otra mitad

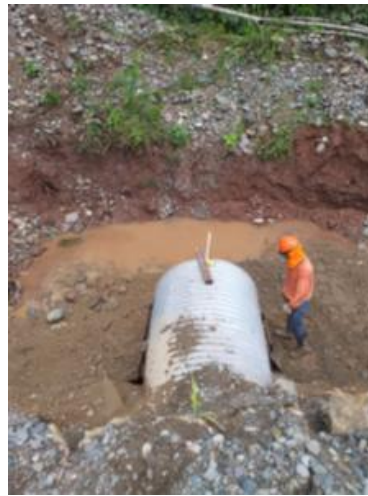
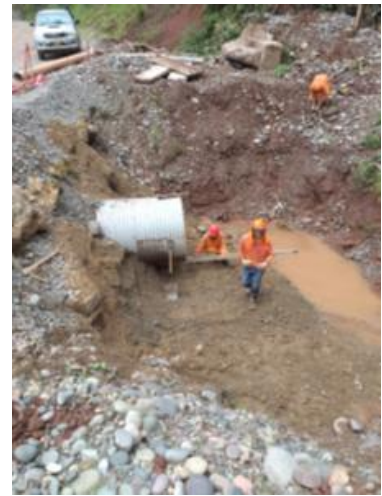
En la progresiva Km. 55+084 se esta relleno con material Over para la construcción de la zapata del cabezal de alcantarilla.

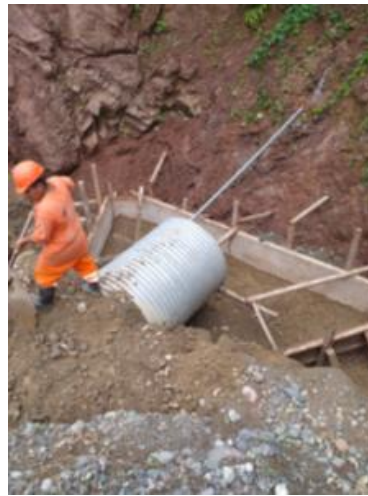
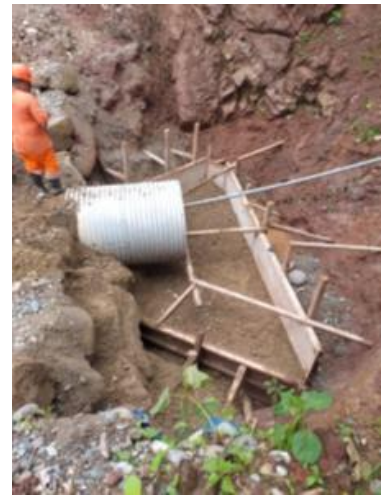
En la progresiva Km. 55+147 se esta realizando el encofrado de la base del cabezal de alcantarilla, en el margen derecho de la via.

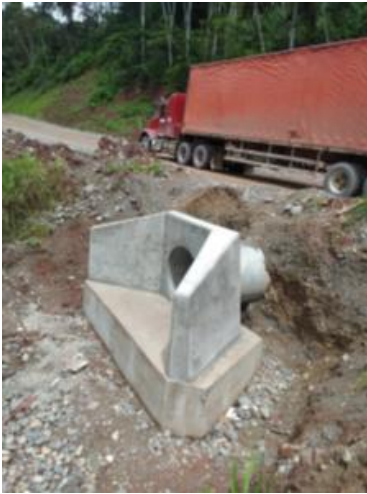
En la progresiva Km. 55+540 se ha construido cabezal de concreto para alcantarilla TMC de 48"

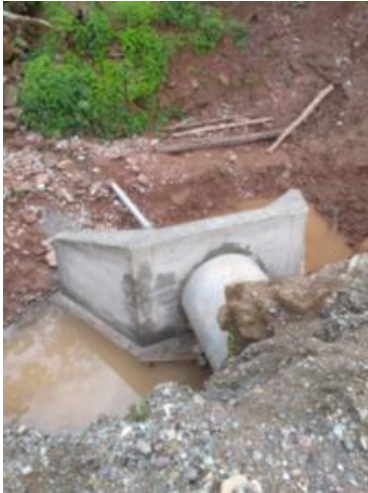
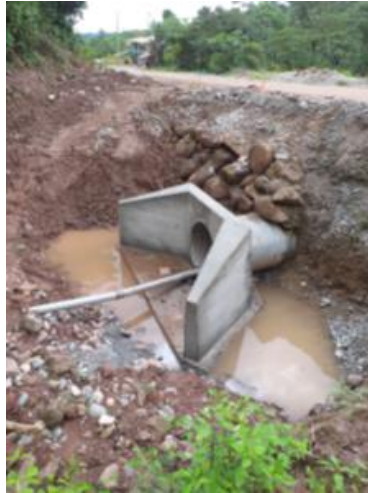
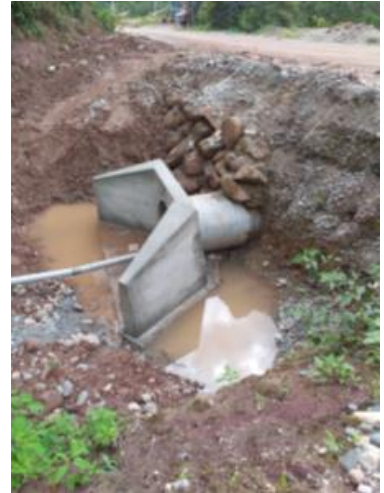
En la progresiva Km. 55+712 se ha construido un cabezal de concreto de alcantarilla TMC de 72" en sus dos margenes

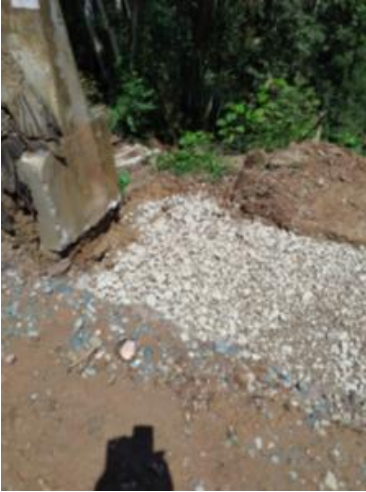
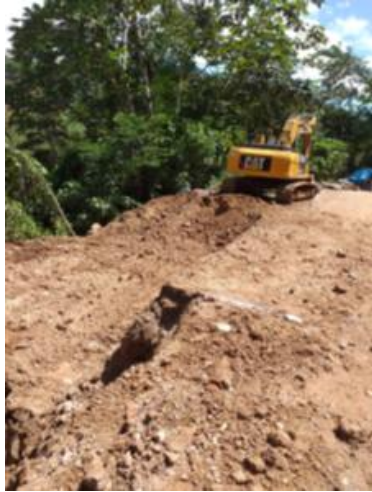
CDescripcion_____:
En la progresiva Km. 66+825 se ha realizado la excavación donde se construirá muros y se esta relleno con material granular.

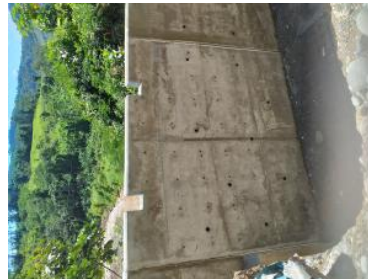
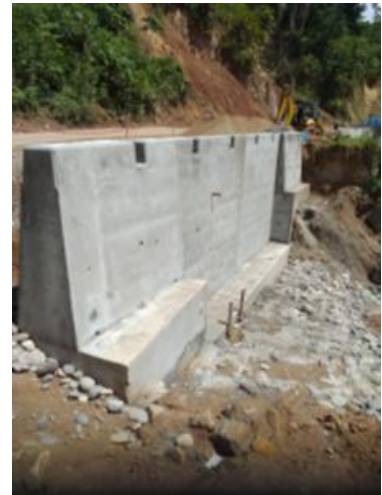
En la progresiva Km. 67+810 se ha terminado la construcción de muros ciclopeos

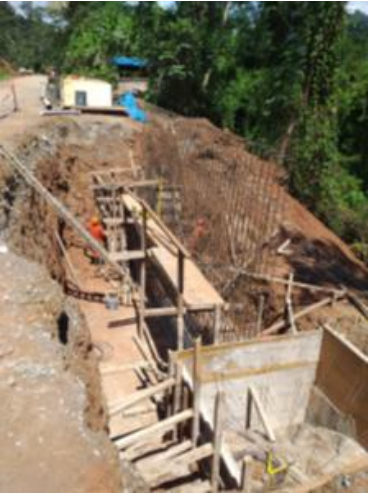
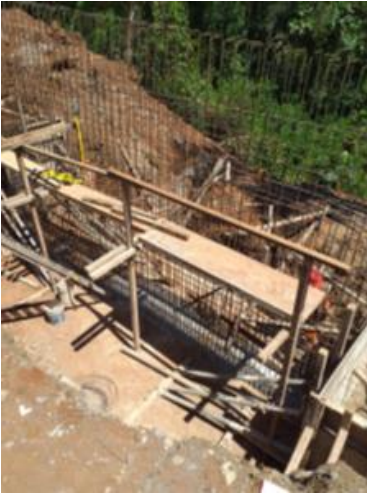
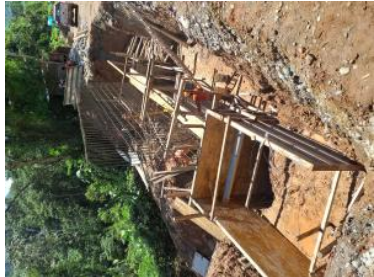
CDescripcion_____:
En la progresiva Km. 67+060 se esta realizando el refuerzo metálico de los muros

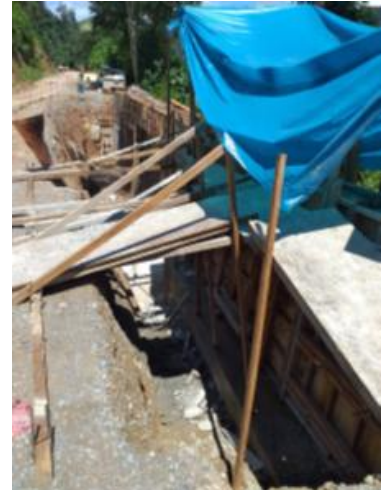
En la progresiva Km. 67+100 se esta encofrando y realizando el refuerzo metálico para la construcción de muros de concreto armado.

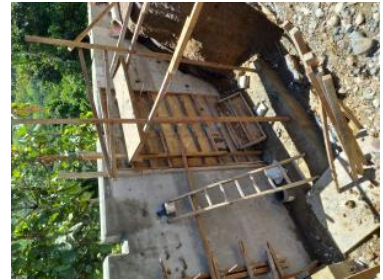
En la progresiva Km. 67+290 se esta encofrando con madera para la construcción de muros

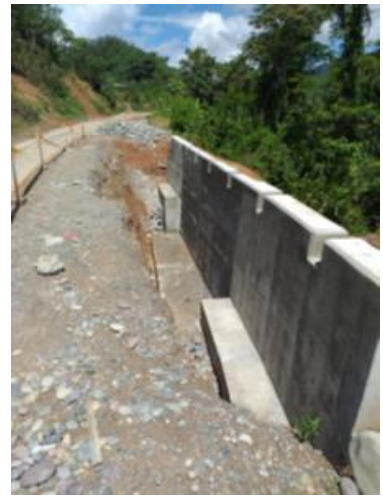
En la progresiva Km 67+600 se ubican muros de concreto ciclopeo y concreto armado ya terminados.

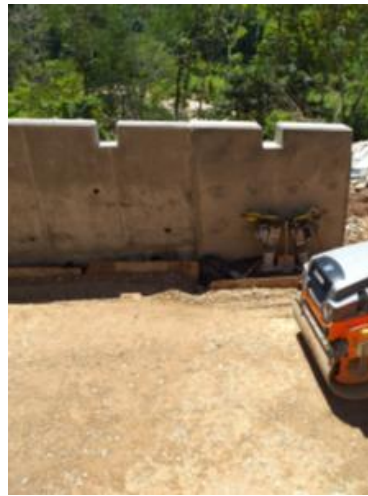
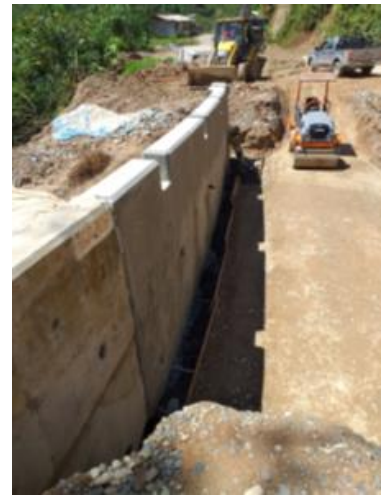
En la progresiva Km. 67+526 se esta relleno con material granular las zonas donde se construyeron muros

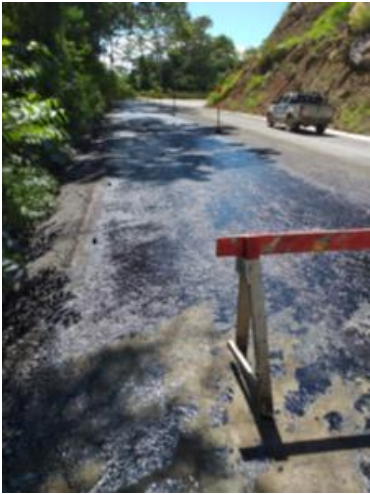
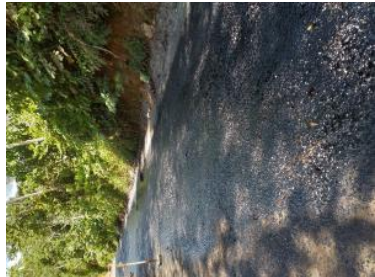
CDescripcion_____:
Entre la progresiva Km 73+760 a la 73+ 840 se esta realizando la imprimación asfáltica en el margen izquierdo de la via.

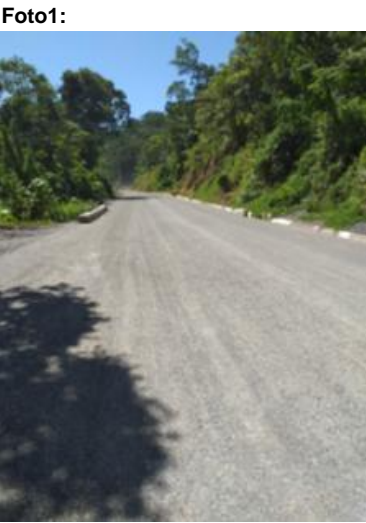
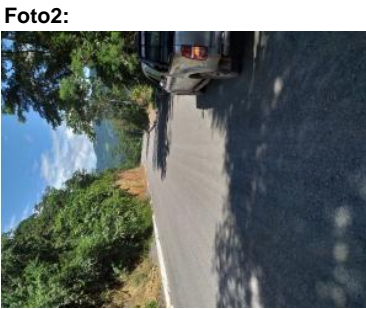
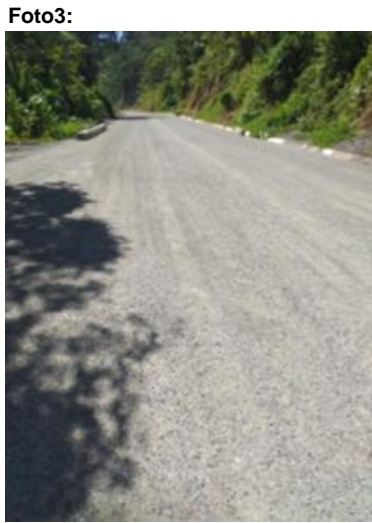
CDescripcion_____:
En la progresiva Km. 74+840 se ha realizado la construcción de sub-bases y bases de material granular
