## BITACORA ELECTRÓNICA DE OBRA

<b>Confirma Bitacora:</b> Si	<b>Nro Informe:</b> 81	<b>Fecha Informe:</b> 11-05-2019	<b>Nombre De La Obra:</b> Carretera Moquegua - Omate - Arequipa Tramo: II km. 35 al km. 153.50	<b>Personal Encargado:</b> LUZMILA GUERRA MOTTA	
<b>Foto Bitacora:</b>	<b>Foto Bitacora 2:</b>	<b>Foto Bitacora 3:</b>	<b>Foto Bitacora 4:</b>	<b>Foto Bitacora 5:</b>	<b>Foto Bitacora 6:</b>

Labores realizadas respecto a la ejecución contractual y de reconstrucción de obra.

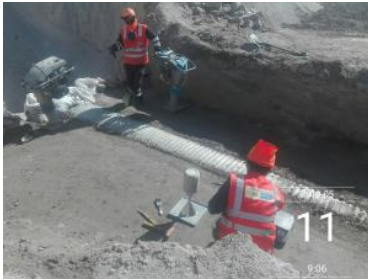
**Foto1:**

Actividades de ejecución de Obras de Arte: 502 A Relleno estructural en la progresiva 98+580 aproximadamente.

En la progresiva indicada se viene realizando el relleno estructural alrededor de la tubería instalada para construcción de alcantarilla, donde se aprecia:

- Relleno compactado con material seleccionado y humedecido.
- Ensayos de densidad de campo como parte de los controles de calidad en obra.
- El proceso de compactación se realiza con vibro pisón manual
- Señalización de seguridad y vigías al inicio y final del tramo intervenido en la dirección del tránsito vehicular.

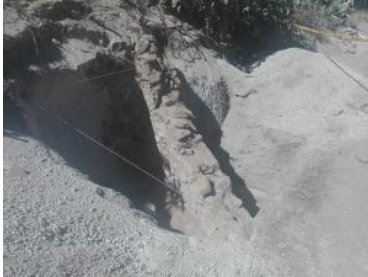
**Foto1:**

De los pozos de exploración que viene realizando la empresa Inca Llacta SAC Estudio, Asesoría y Consultoría en Arqueología responsable de los trabajos de monitoreo Arqueológico en la carretera se ha encontrado evidencia arqueológica en el pozo ubicado en la progresiva 96+105 aproximadamente.

En el sector denominado San Juan se vienen realizando mayores prospecciones arqueológicas dado las evidencias arqueológicas de la zona. Tal es el caso que en el presente pozo de exploración se ha encontrado un muro de piedra de forma casi superficial, el cual de acuerdo a comentario del arqueólogo responsable podría tratarse de un muro inca.

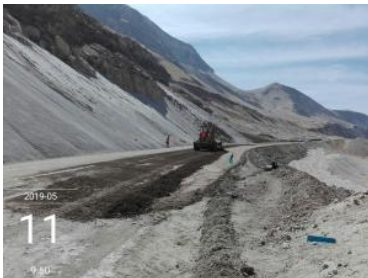
**Foto1:**

Actividades de Reconstrucción de movimiento de tierras: Reparación con banquetas en zonas socavadas entre las progresivas 79+800 @ 79.950.

De los trabajos de reparación con banquetas en zonas socavadas y mantenimiento de plataforma se aprecia:

- Se realizaron dos banquetas (hacia el talud inferior lado izquierdo en zonas socavadas de plataforma) ubicadas entre las progresivas 79+800 @ 79+900 y 79+920 @ 79+950 tomándose conocimiento que se construyeron a -15 cm del nivel de subrasante y con alturas promedio de 3.80 y 1.80 respectivamente.
- Se viene realizando la conformación de la sub rasante con el apoyo de una motoniveladora, un rodillo y material humedecido.
- Durante el proceso de conformación de la sub rasante se viene realizando ensayos de densidad en obra como parte de los controles de calidad en obra.
- Se aprecia señalización de seguridad y vigías al inicio y final del tramo intervenido en la dirección del tránsito vehicular.
