BITACORA ELECTRÓNICA DE OBRA

Confirma Bitacora: Si	Nro Informe: 82	Fecha Informe: 13-05-2019	Nombre De La Obra: Carretera Moquegua - Omate - Arequipa Tramo: II km. 35 al km. 153.50	Personal Encargado: LUZMILA GUERRA MOTTA
---------------------------------	---------------------------	-------------------------------------	---	--

Labores realizadas respecto a la ejecución contractual y de reconstrucción de obra.

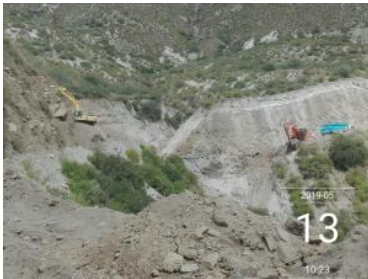
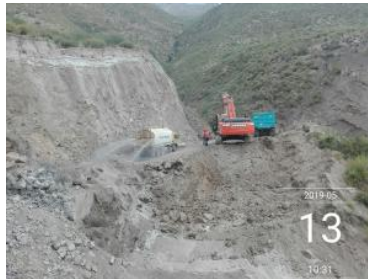
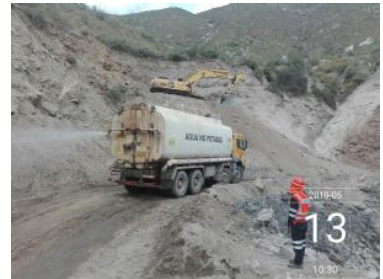
Actividades de Reconstrucción de movimiento de tierras: Eliminación de derrumbes (huaycos) y Perfilado de talud superior e inferior en la progresiva 118+300.

De los trabajos de Reconstrucción de movimiento de tierras: Eliminación de derrumbes (huaycos) y Perfilado de talud superior en la progresiva 118+300, y con el apoyo de dos excavadoras sobre orugas y volquetes, se aprecia:

- Desquinche de talud superior en longitud aproximada de 80.00 m
- Se viene aperturando acceso y conformación de plataforma hacia el talud inferior (sector donde se demolió parcialmente el badén ubicado en la progresiva 118+300 aproximadamente e informado en reporte n.º 80 de 10.05.2019), con la finalidad de concluir la demolición del badén así como facilitar el acceso a los trabajos de reconstrucción a desarrollarse posteriormente.
- Se aprecia también el riego de vía permanente en este sector.
- Se toma conocimiento que el material producto de la eliminación de derrumbes (huaycos) y perfilado de taludes superior e inferior se viene eliminando en el DME ubicado en la progresiva 106+000.
- Se aprecia señalización de seguridad y vigías al inicio y final del tramo intervenido en la dirección del tránsito vehicular.

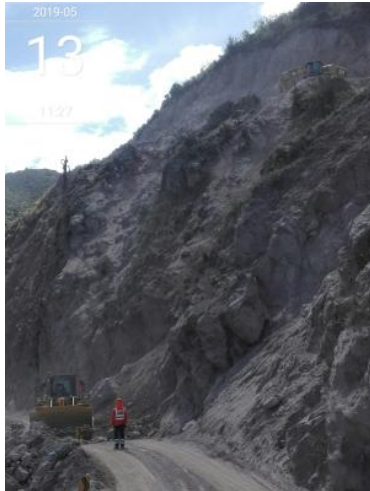
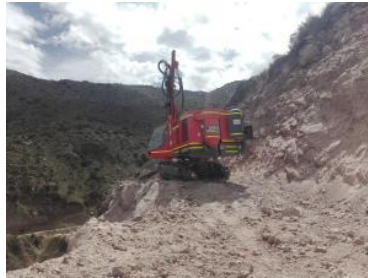
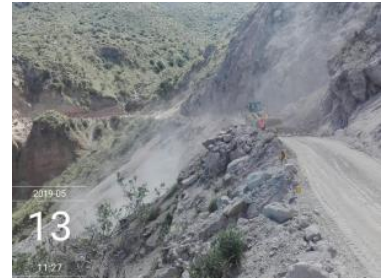
Los trabajos de perforación en banquetas (perforación en altura), no están contemplados dentro de la programación semanal remitida por el Contratista a la Supervisión de obra.

Se viene generando impacto ambiental negativo y falso relleno al dejar caer material al talud inferior ubicado en la progresiva 132+300 aproximadamente dado los trabajos de corte y eliminación de material en la banqueta (lado derecho) ubicada en dicha progresiva.

Actividades de Ejecución de movimiento de tierras: 202.B.2-202.B.3 y 203.A Corte de material suelto, roca suelta y derrumbes y corte en roca fija – Perforación a nivel de banquetta en la progresiva 132+300 aproximadamente.

- Corte de material suelto en banquetta lado derecho, el material de los cortes realizados se viene deslizando hacia la plataforma conformada.
- El material deslizado hacia la plataforma en pequeño porcentaje también cae hacia el talud inferior generando un falso relleno así como el impacto ambiental negativo.

- En la plataforma conformada se cuenta con un cargador frontal, que viene acumulando el material deslizado (producto de los cortes realizados en la banquetta) hacia la progresiva 132+400 aproximadamente.

- Con el apoyo de un rock drill DX 360, se realizan perforaciones con en roca fija en la banquetta conformada en la progresiva indicada, es de resaltar que de acuerdo a la programación semanal de trabajos presentada por el Contratista a la Supervisión de obra se programaron trabajos de perforaciones a nivel de piso.

- Se aprecia la siguiente maquinaria: una excavadora sobre orugas, un rock drill DX 360 sobre orugas y un cargador frontal.
- Se aprecia señalización de seguridad y vigías al inicio y final del tramo intervenido en la dirección del tránsito vehicular.

Se sugiere el cumplimiento de la programación semanal de los trabajos remitidos por el Contratista, el cual debería verificar la supervisión de obra.

Se sugiere tomar acciones correctivas a fin de que el material producto de limpiezas de derrumbes y/o re conformación de banquetas en la progresiva 132+300 aproximadamente siga deslizándose hacia el talud inferior de la plataforma, de forma tal, de minimizar la generación de falsos rellenos e impacto ambiental negativo.
