BITACORA ELECTRÓNICA DE OBRA

REGISTRO DE LA BITACORA Y FOTO DEL CUADERNO DE OBRA

Confirma Bitacora: Si	Nro Informe: 83	Fecha Informe: 14-05-2019	Nombre De La Obra: Carretera Moquegua - Omate - Arequipa Tramo: II km. 35 al km. 153.50	Personal Encargado: LUZMILA GUERRA MOTTA
---------------------------------	---------------------------	-------------------------------------	---	--

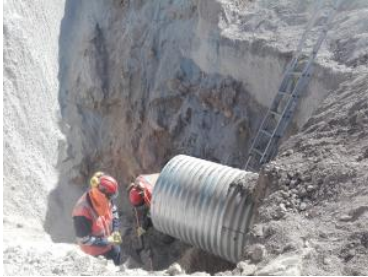
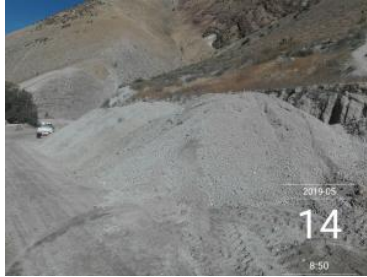
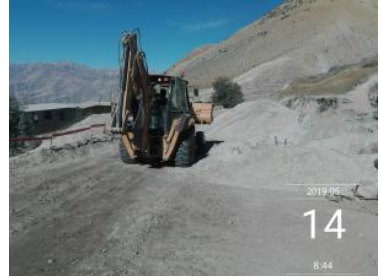
Actividades de Ejecución de obras de arte: 501.E Excavación para estructuras en la progresiva 99+827 aproximadamente.

- Se viene realizando excavaciones (de forma manual y con apoyo de la maquinaria descrita), para la construcción del cabezal de ingreso en alcantarilla.
- El material producto de las excavaciones realizadas se viene acumulando al lado izquierdo de la plataforma hacia la progresiva 99+800 aproximadamente.
- Se ha tomado conocimiento que los vecinos ubicados al lado derecho de la vía sector donde se ubicara el cabezal de salida de la alcantarilla (sector Sabaya), indican que aún no se ha definido la liberación de sus terrenos, lo cual se ha puesto de conocimiento a los representantes de PACRI en la localidad de Omate.
- En el talud superior donde se ubicara el cabezal de ingreso de la alcantarilla se aprecia material ceniza volcánica el cual cede permanentemente.
- Se aprecia señalización de seguridad y vigías al inicio y final del tramo intervenido en la dirección del tránsito vehicular.

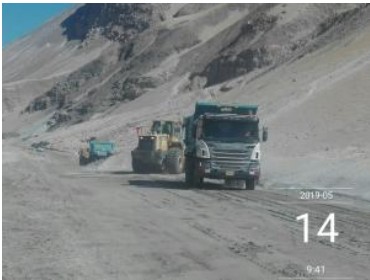
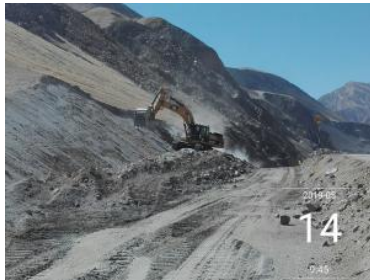
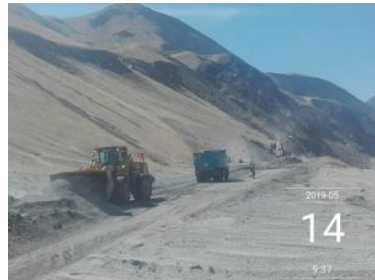
Actividades:
Actividades de Reconstrucción de movimiento de tierras: Eliminación de derrumbes y Perfilado de talud superior e inferior entre las progresivas 79+100@ 79+200 aproximadamente.

- Desquinche de talud superior (descarga de material ceniza volcánica).
- Limpieza de plataforma.
- Se toma conocimiento que el material producto de la eliminación se viene eliminando en el DME ubicado en la progresiva 79+800.
- Se aprecia señalización de seguridad y vigías al inicio y final del tramo intervenido en la dirección del tránsito vehicular.
