BITACORA ELECTRÓNICA DE OBRA

REGISTRO DE LA BITACORA Y FOTO DEL CUADERNO DE OBRA

Confirma Bitacora: Si	Nro Informe: 094	Fecha Informe: 03-05-2019	Nombre De La Obra: Construcción y Mejoramiento de la Carretera Ilave-Mazocruz	Personal Encargado: CUTIPA MONZON NESTOR ARNULFO
---------------------------------	----------------------------	-------------------------------------	---	--

REPORTE DEL 03 DE MAYO DEL 2019

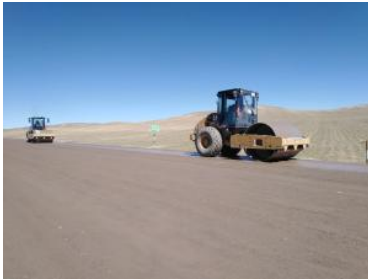
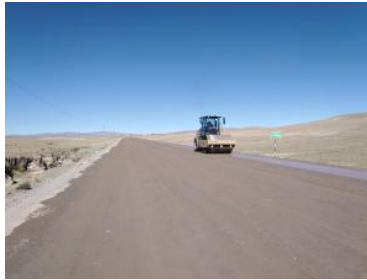
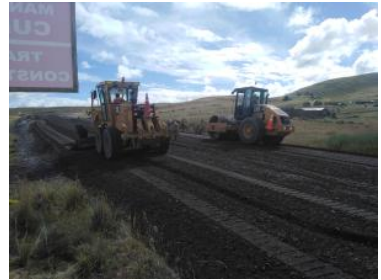
1

CDescripcion_____:
COMPACTADO DE SUB BASE GRANULAR UBICADO EN LA PROGRESIVA Km 4+560

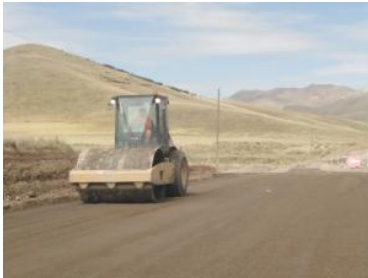
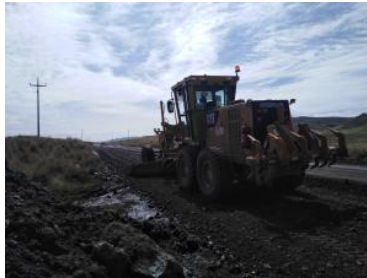
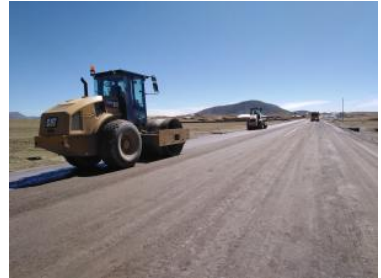
2

CDescripcion_____:
CONFORMACIÓN DE LA SUB BASE GRANULAR UBICADO EN LA PROGRESIVA KM 5+260

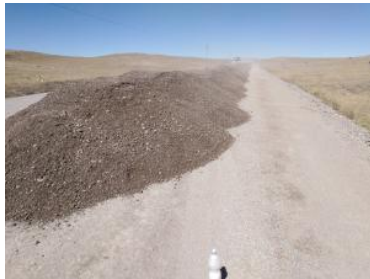
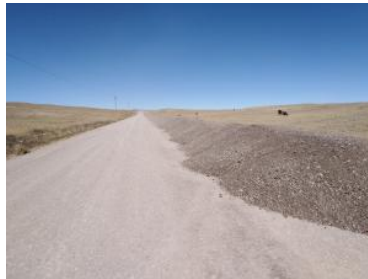
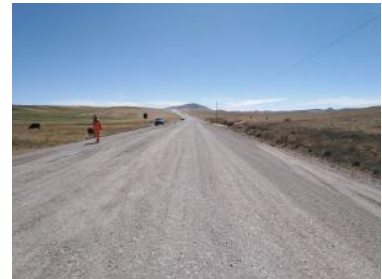
3

Transporte de material seleccionado desde cantera N 01Jallamilla km 11+000

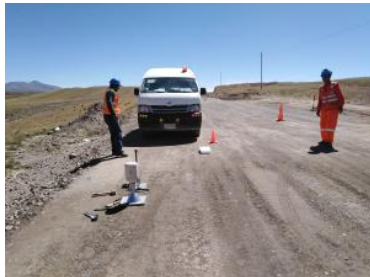
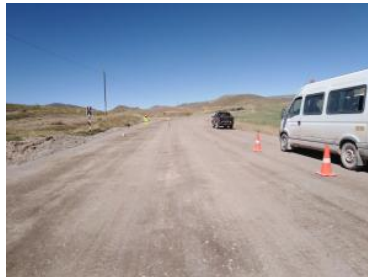
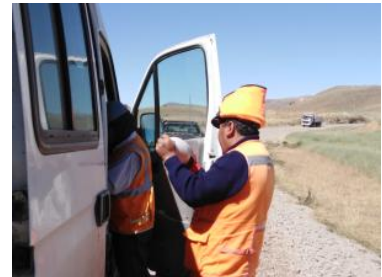
4

Densidad de campo ubicado en la progresiva km 10+000 corona Segunda capa.

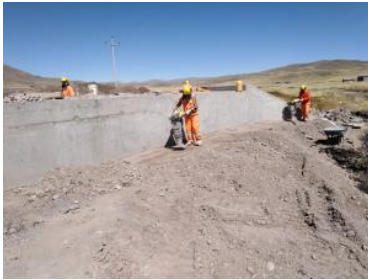
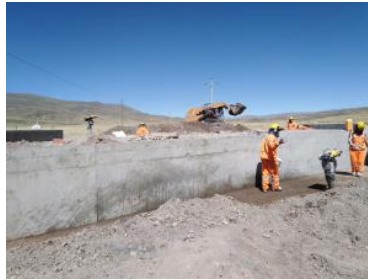
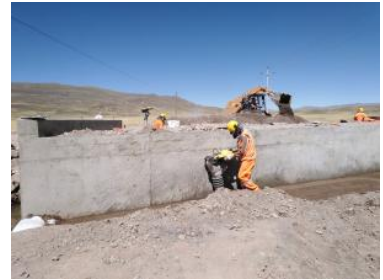
5

CDescripcion_____:
Alcantarilla tipo MCA de 3x2 m ubicado en la progresiva km 21+550, compactado relleno estructural

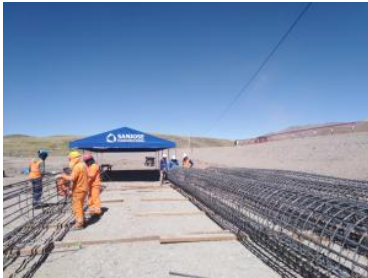
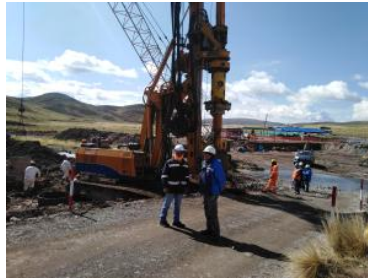
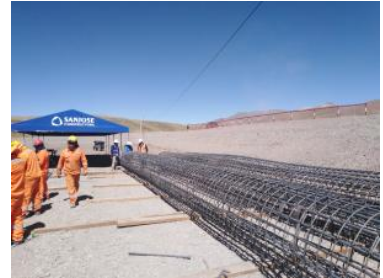
6

CDescripcion_____:
Verificacion del armado de acero ing Luis Cabrera esp. en Puentes de la Supervision HOB

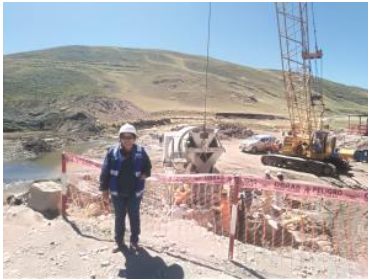
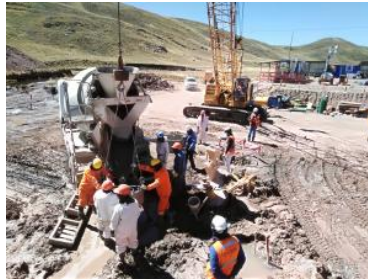
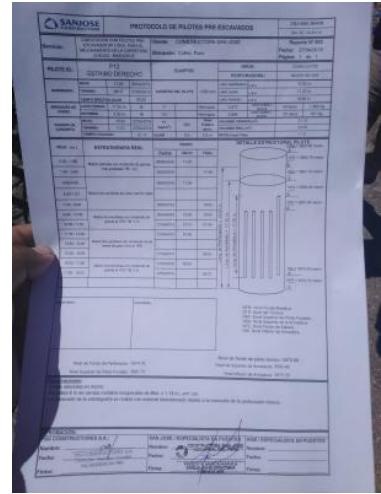
7

CDescripcion_____:
 ING.. GLADYS CAMASCA GIRALDO ESPECIALISTA EN HIDROLOGÍA Y DRENAJE VIAL DE LA SUPERVISIÓN HOB CONSULTORES, PROTOCOLO DE PILOTEJE
