## BITACORA ELECTRÓNICA DE OBRA

### REGISTRO DE LA BITACORA Y FOTO DEL CUADERNO DE OBRA

<b>Confirma Bitacora:</b> Si	<b>Nro Informe:</b> 095	<b>Fecha Informe:</b> 04-05-2019	<b>Nombre De La Obra:</b> Construccion y Mejoramiento de la Carretera llave-Mazocruz	<b>Personal Encargado:</b> CUTIPA MONZON NESTOR ARNULFO
---------------------------------	----------------------------	-------------------------------------	---	---

REPORTE DEL 04 DE MAYO DEL 2019

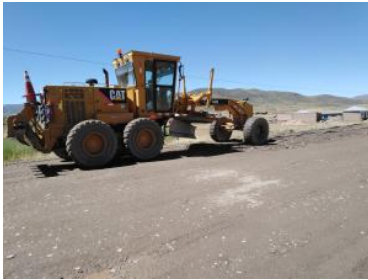
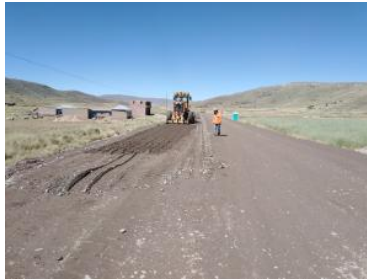
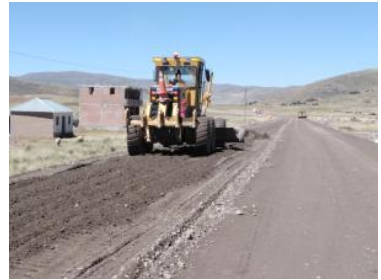
1

**CDescripcion\_\_\_\_\_:**  
DESDE EL TERRENO DE FUNDACIÓN CON OVER ENTRE LAS PROGRESIVAS Km 13+180 HASTA KM 13+320

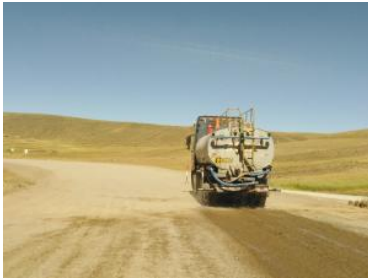
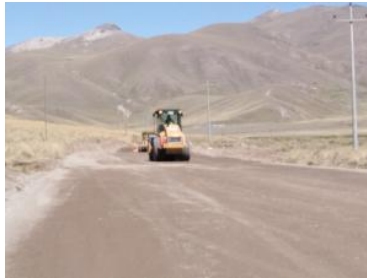
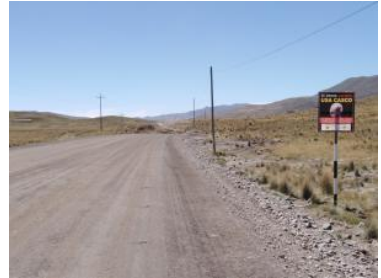
2

**CDescripcion\_\_\_\_\_:**  
CONFORMACIÓN DE CORONA SEGUNDA CAPA UBICADO EN LA PROGRESIVA KM 32+500

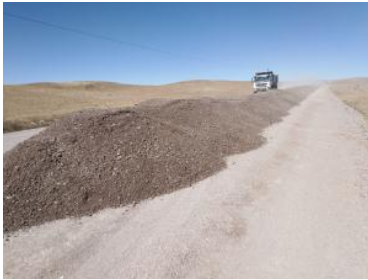
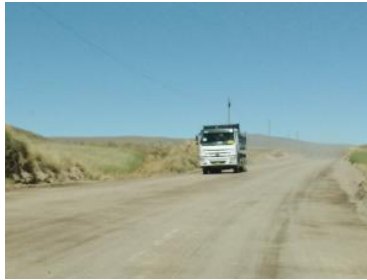
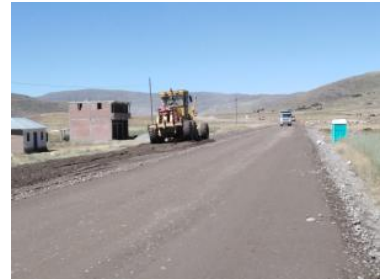
3

**CDescripcion\_\_\_\_\_:**  
CONFORMACIÓN DE CORONA SEGUNDA CAPA UBICADO EN LA PROGRESIVA KM 32+800

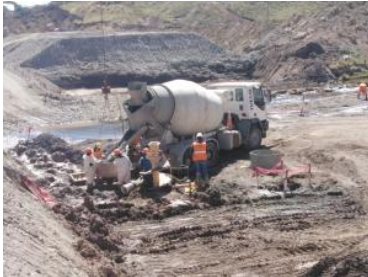
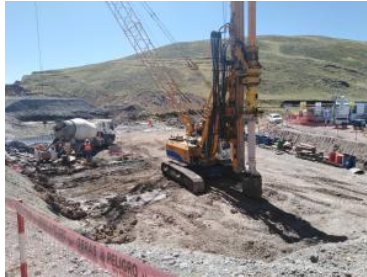
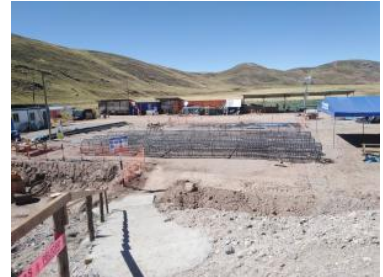
4

**CDescripcion\_\_\_\_\_:**  
UBICADO EN LA PROGRESIVA KM 33+740, SE CONTINUA CON LOS TRABAJOS DE ARMADO DE ACERO DE REFUERZO PARA PILOTES ASI COMO EL VACEADO DE CONCRETO CLASE F´C=280 KM/CM2 PRE MEZCLADO

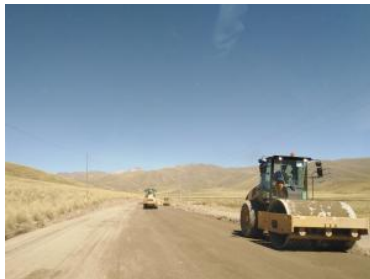
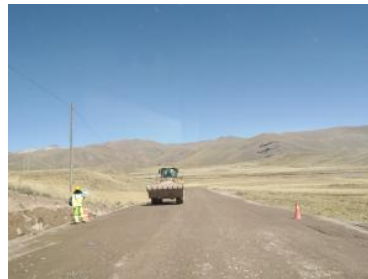
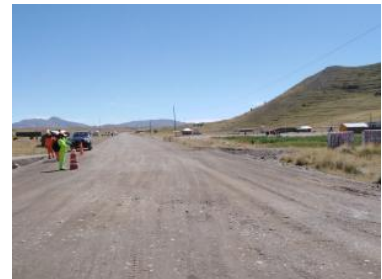
5

CONFORMACIÓN DE CORONA SEGUNDA CAPA UBICADO EN LA PROGRESIVA KM 34+360
