BITACORA ELECTRÓNICA DE OBRA

| Confirma Bitacora: Si | Nro Informe: 72 - 2019 | Fecha Informe: 14-05-2019 | Nombre De La Obra: Carretera Pallasca - Mollepata - Mollebamba - Santiago de Chuco - Emp. Ruta 10, Tramo Mollepata - Pallasca | Personal Encargado: Sachun Quispe Jaime Emilio Napoleon | | | | | |

MOVIMIENTO DE TIERRAS, TRAZO Y REPLANTEO, CAMBIO DE ESPECIALISTA DE GEOLOGIA, APOYO CON UNIDAD MOVIL

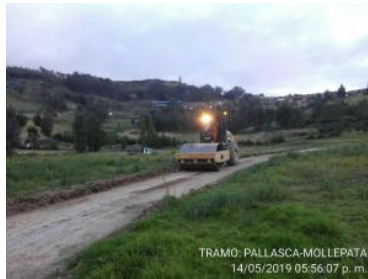
Foto2:

Actividades:
 MEJORAMIENTO ACCESO A DME2

CDescripcion_____:
 Progresiva 1+700

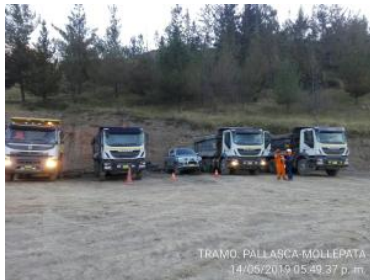
Foto1:

Actividades:
 ZONA PROVISIONAL DE PARQUEO DE MAQUINARIA

•Se recomienda la construcción del patio de Maquinas y Campamento para protección de su Maquinaria que se encuentra en las calles de Mollepata.
